가천교

2024년 범안로 시설물 정기 및 정밀안전점검 기술용역

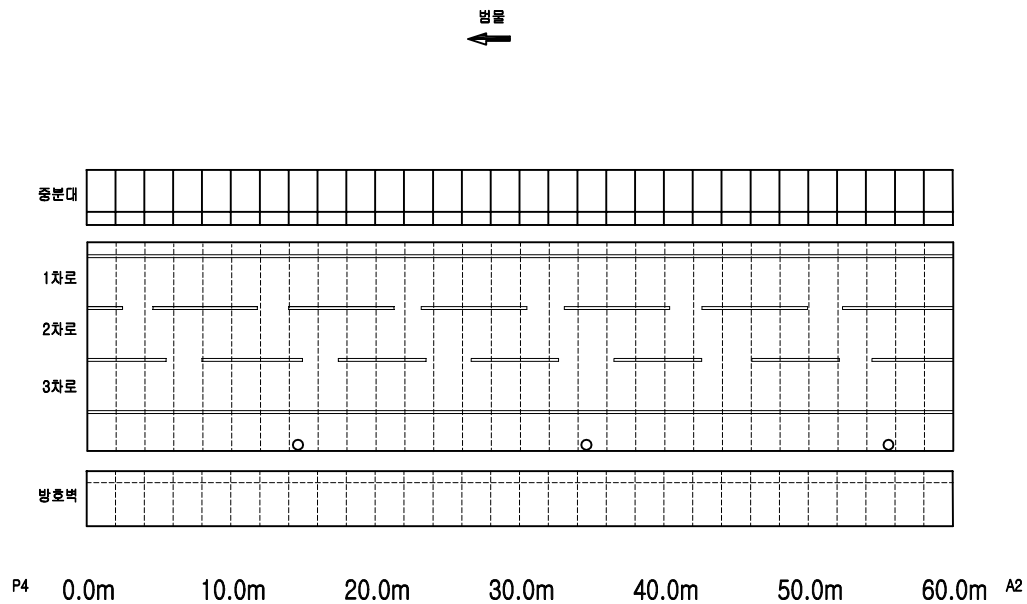
S3 바닥판하면

① 0.1/1.0 X4EA
