2024년 범안로 시설물 정기 및 정밀안전점검 기술용역

가천교

손상물량표

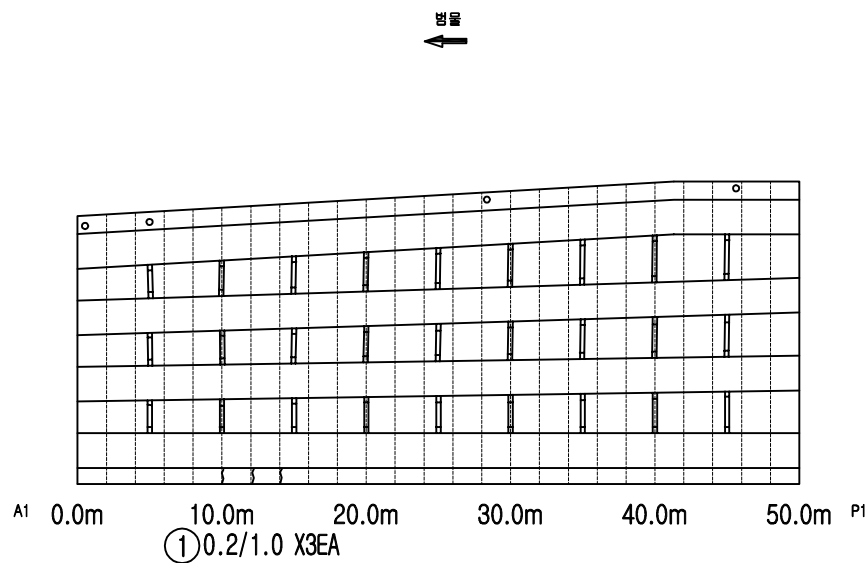
S1 바닥판하면

| 번호 | 위치 | 손상내용 | 손상물량 | | | | | 비고 |
|---|---|---|---|---|---|---|---|---|
| 1 | 바닥판하면 | 균열 | 0.2 | 1.0 | 3 | m | 3.00 | |

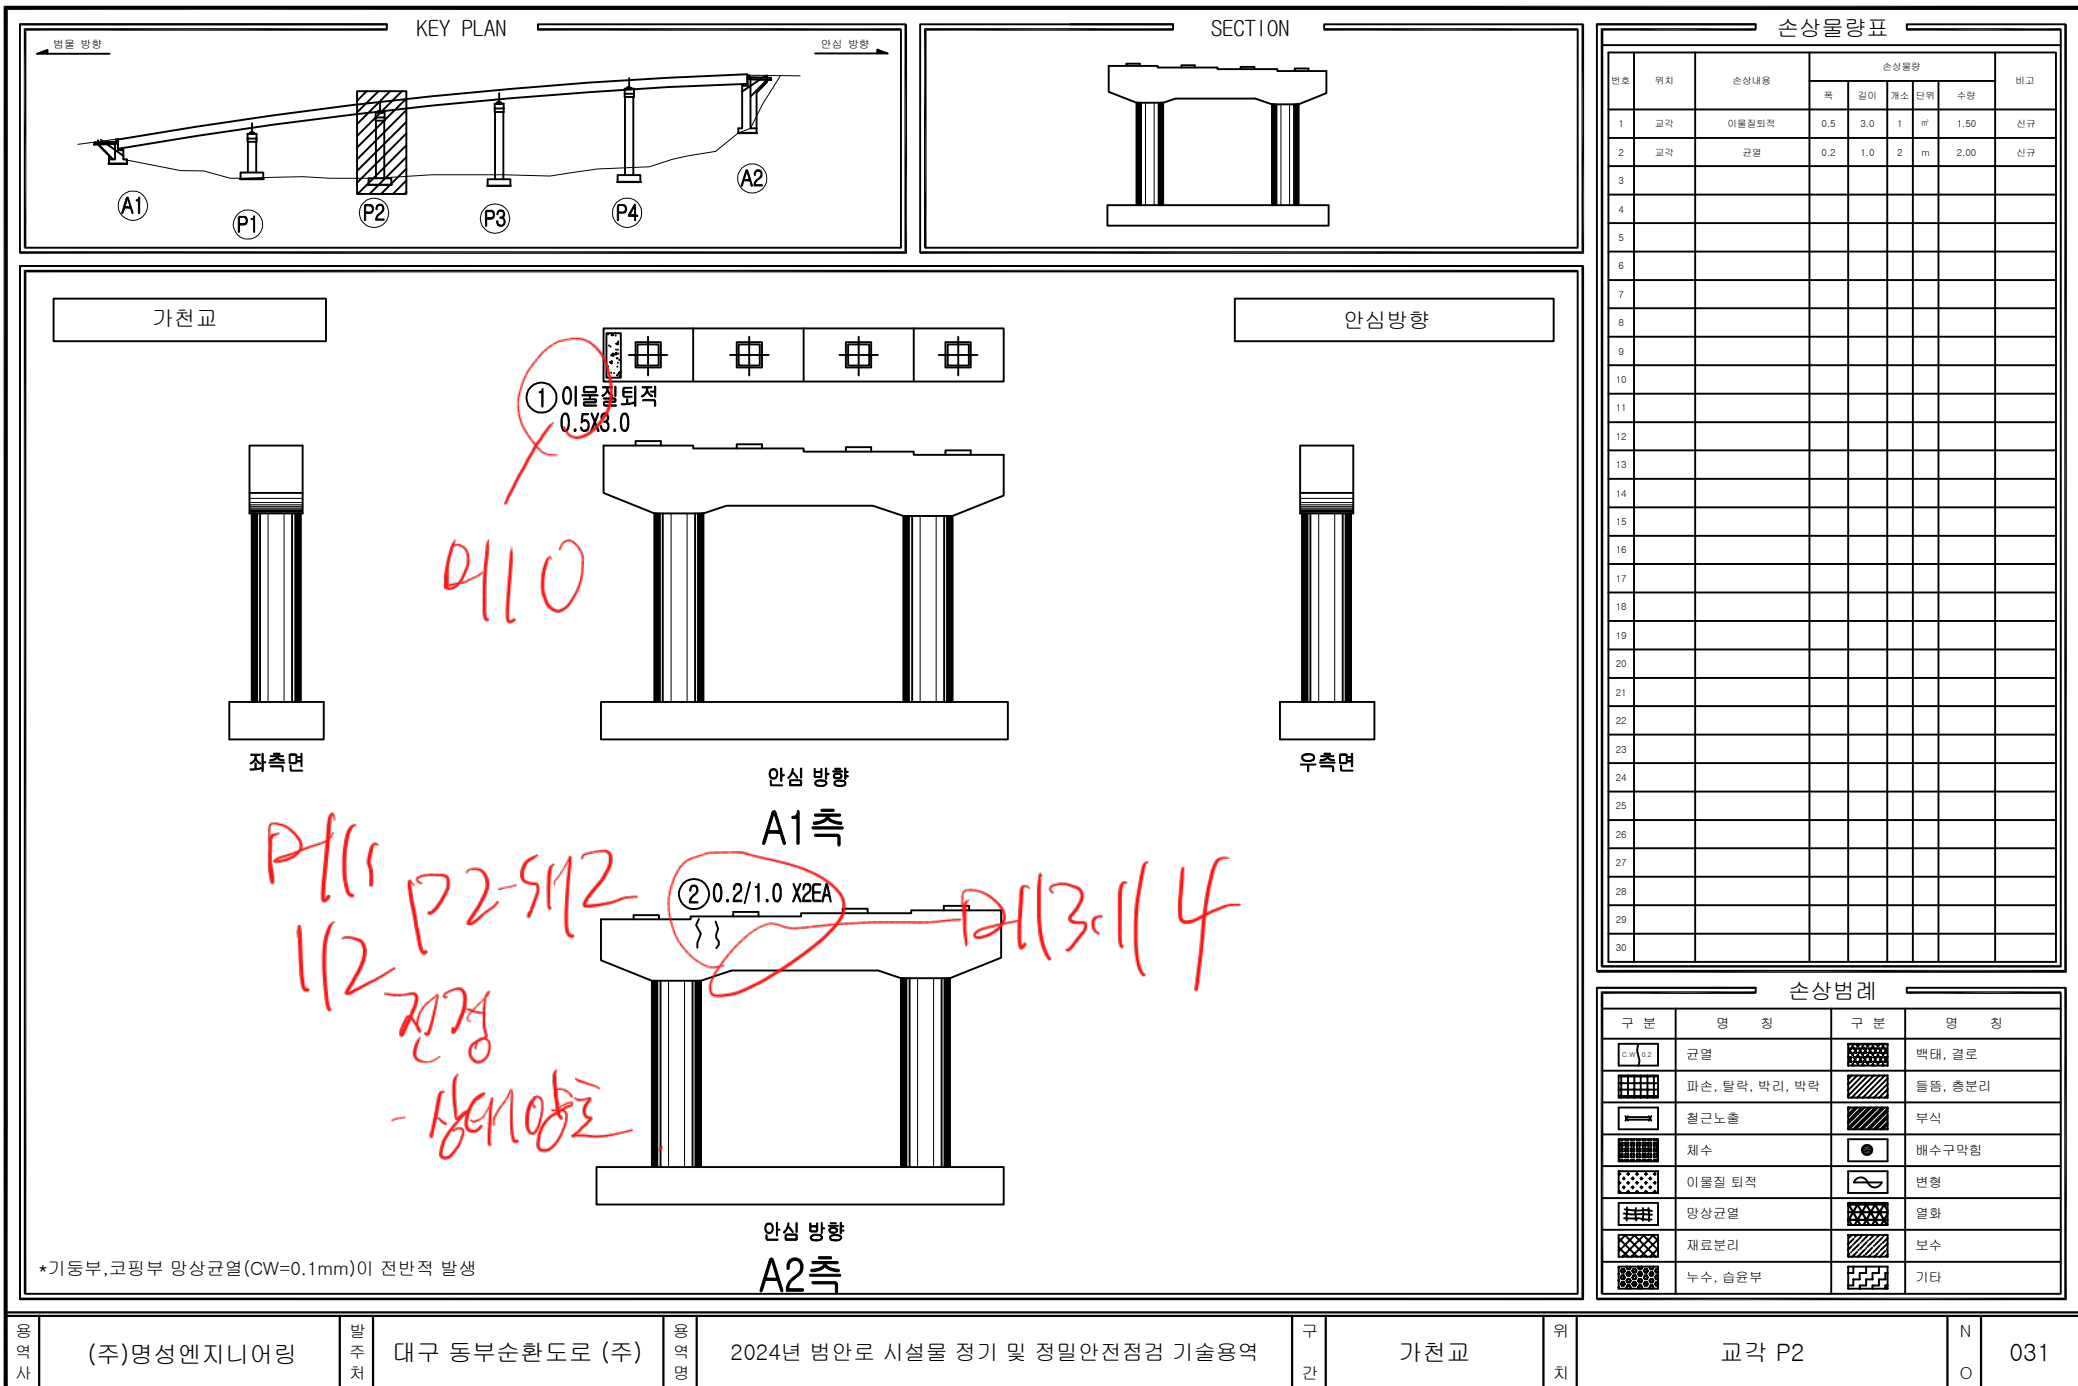
교각 P2

| 번호 | 위치 | 손상내용 | 손상물량 | | | | | 비고 |
|---|---|---|---|---|---|---|---|---|
| 1 | 교각 | 이물질 퇴적 | 0.5 | 3.0 | 1 | m | 1.50 | 신규 |
| 2 | 교각 | 균열 | 0.2 | 1.0 | 2 | m | 2.00 | 신규 |
