가천교

2024년 범안로 시설물 정기 및 정밀안전점검 기술용역

S1 바닥판하면

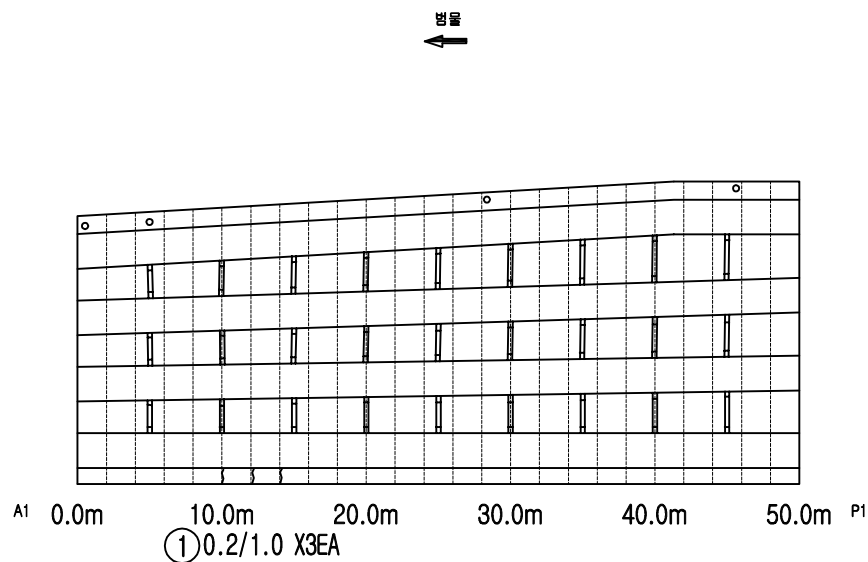
| 번호 | 위치 | 손상내용 | 손상물량 | | | | | 비고 |
|---|---|---|---|---|---|---|---|---|
| 1 | 바닥판형면 | 균열 | 0.2 | 1.0 | 3 | m | 3.00 | |

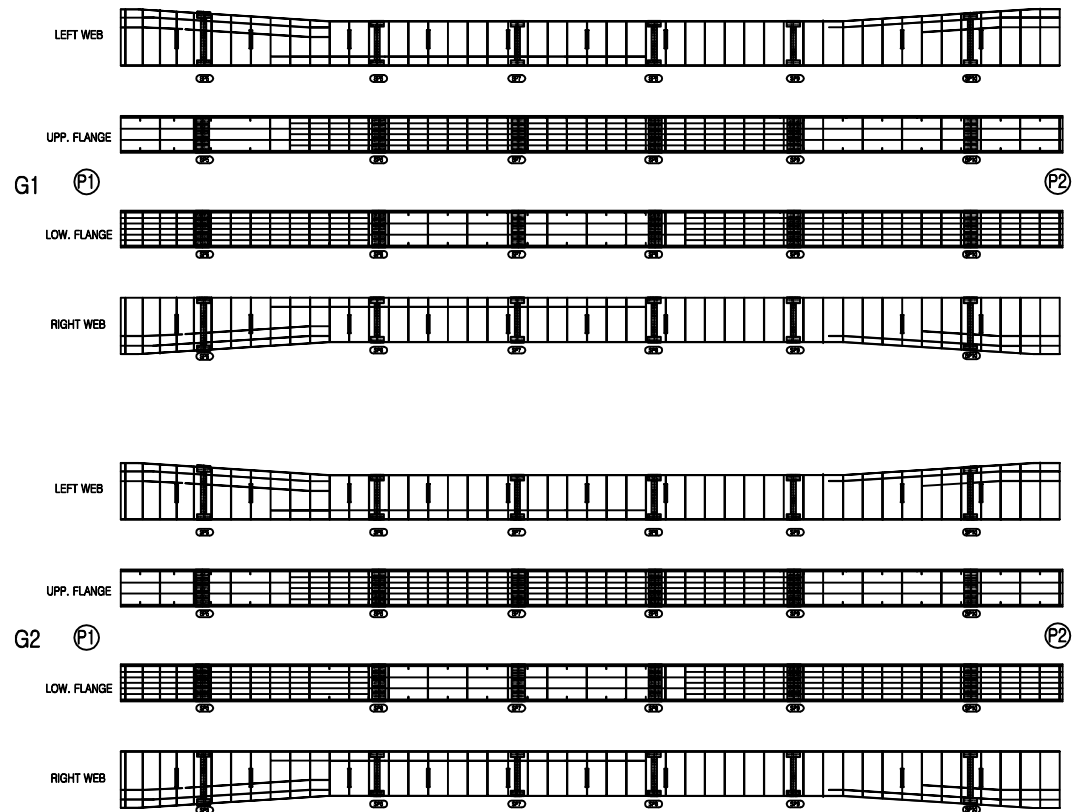
| 번호 | 위치 | 손상내용 | 손상량 | | | | | 비고 |
|---|---|---|---|---|---|---|---|---|
| 1 | 거터내부 | 이물잡힘착(조류서식) | 1.0 | 2.0 | 1 | m | 2.00 | |
| 2 | 거터내부 | 이물잡힘착(조류서식) | 1.0 | 2.0 | 1 | m | 2.00 | |

① 이물질퇴적(조류서식)  
1.0X2.0

② 이물질퇴적(주류서식)  
1.0X2.0
