범안대교

(주)명성엔지니어링

대구 동부순환도로 (주)

2024년 범안로 시설물 정기 및 정밀안전점검 기술용역

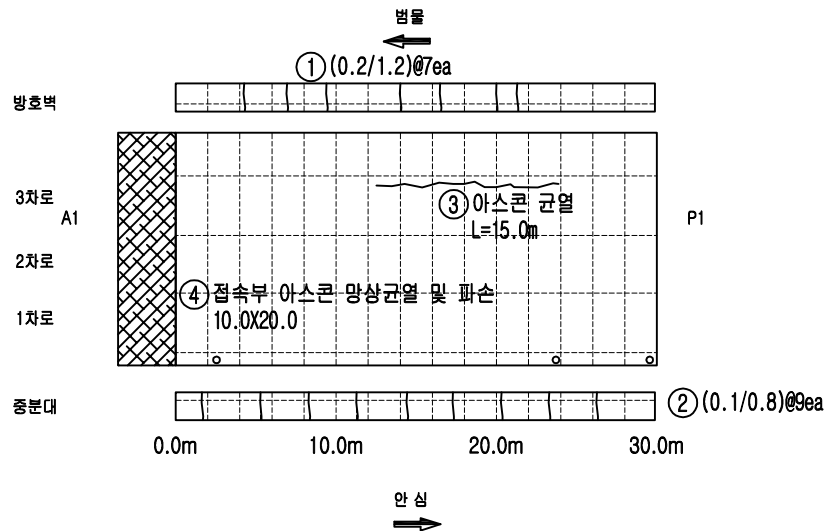
| 번호 | 위치 | 손상내용 | 손상물량 | | | | | 비고 |
|---|---|---|---|---|---|---|---|---|
| 1 | 방오벽 | 균열 | 0.2 | 1.2 | 7 | m | 8.40 | |
| 2 | 홍문대 | 균열 | 0.1 | 0.8 | 9 | m | 7.20 | |
| 3 | 포장부 | 아스콘 균열 | - | 15.0 | 1 | m | 15.00 | 신규 |
| 4 | 포장부 | 결속부 아스콘 밀상관열 및 피손 | 10.0 | 20.0 | 1 | ㎡ | 200.00 | 신규 |

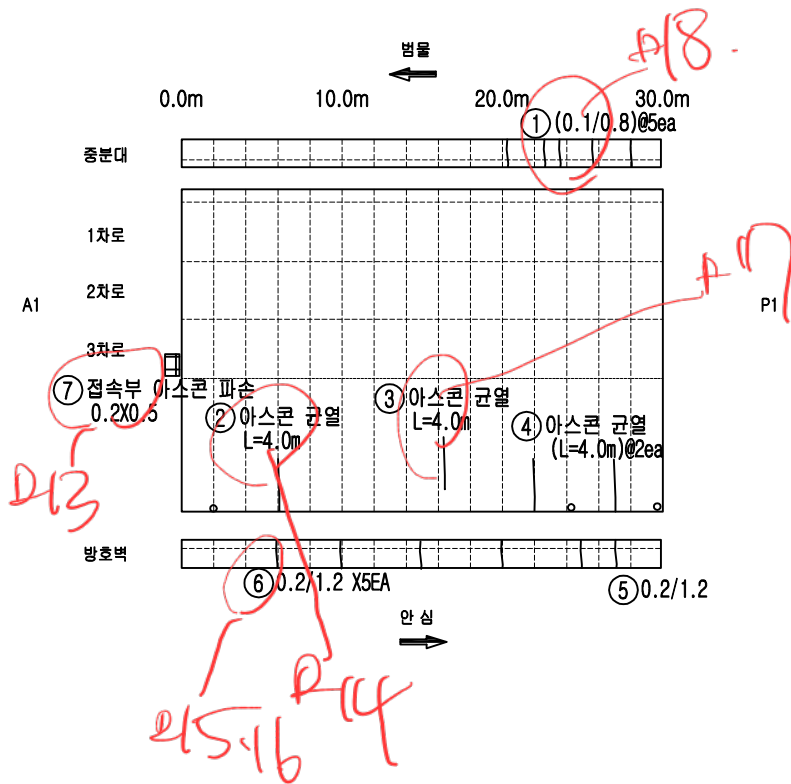
001

| 번호 | 위치 | 손상내용 | 손상물량 | | | | | 비고 |
|---|---|---|---|---|---|---|---|---|
| 1 | 중문대 | 균열 | 0.1 | 0.8 | 5 | m | 4.00 | |
| 2 | 포장부 | 아스콘 균열 | - | 4.0 | 1 | m | 4.00 | |
| 3 | 포장부 | 아스콘 균열 | - | 4.0 | 1 | m | 4.00 | |
| 4 | 포장부 | 아스콘 균열 | - | 4.0 | 2 | m | 8.00 | |
| 5 | 방호벽 | 균열 | 0.2 | 1.2 | 1 | m | 1.20 | |
| 6 | 방호벽 | 균열 | 0.2 | 1.2 | 5 | m | 6.00 | |

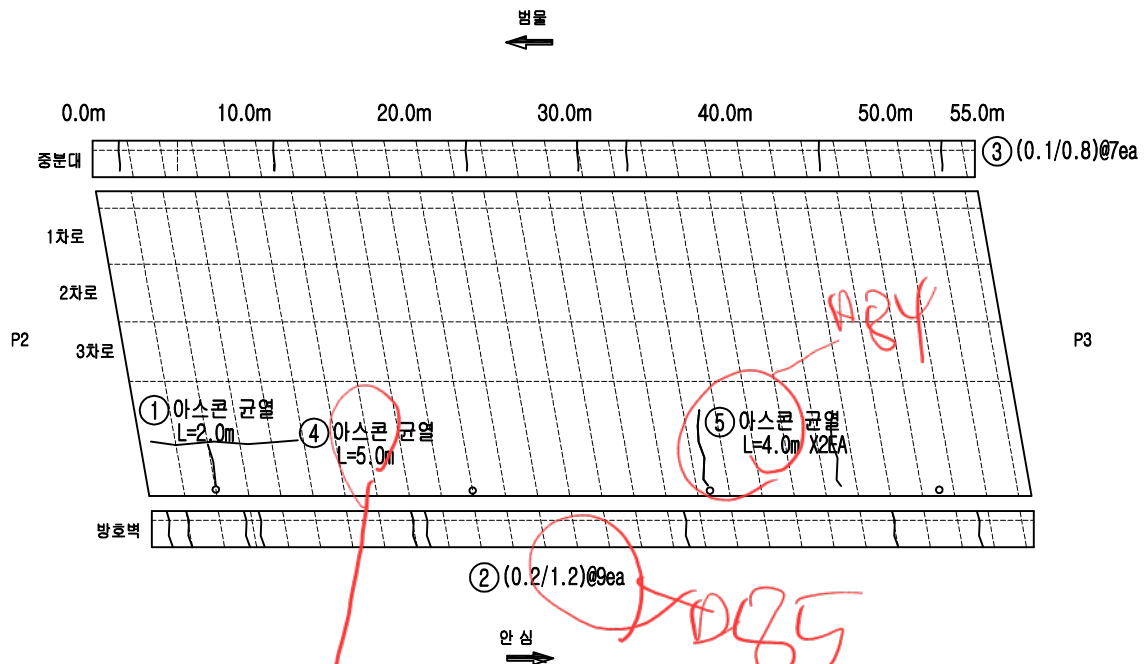
003

| 번호 | 위치 | 손상내용 | 손상물량 | | | | | 비고 |
|---|---|---|---|---|---|---|---|---|
| 1 | 포장부 | 아스콘 균열 | - | 2.0 | 1 | m | 2.00 | |
| 2 | 방호벽 | 균열 | 0.2 | 1.2 | 9 | m | 10.80 | |
| 3 | 옹벽대 | 균열 | 0.1 | 0.8 | 7 | m | 5.60 | |
| 4 | 포장부 | 아스콘 균열 | - | 5.0 | 1 | m | 5.00 | 신규 |
| 5 | 포장부 | 아스콘 균열 | - | 4.0 | 2 | m | 8.00 | 신규 |

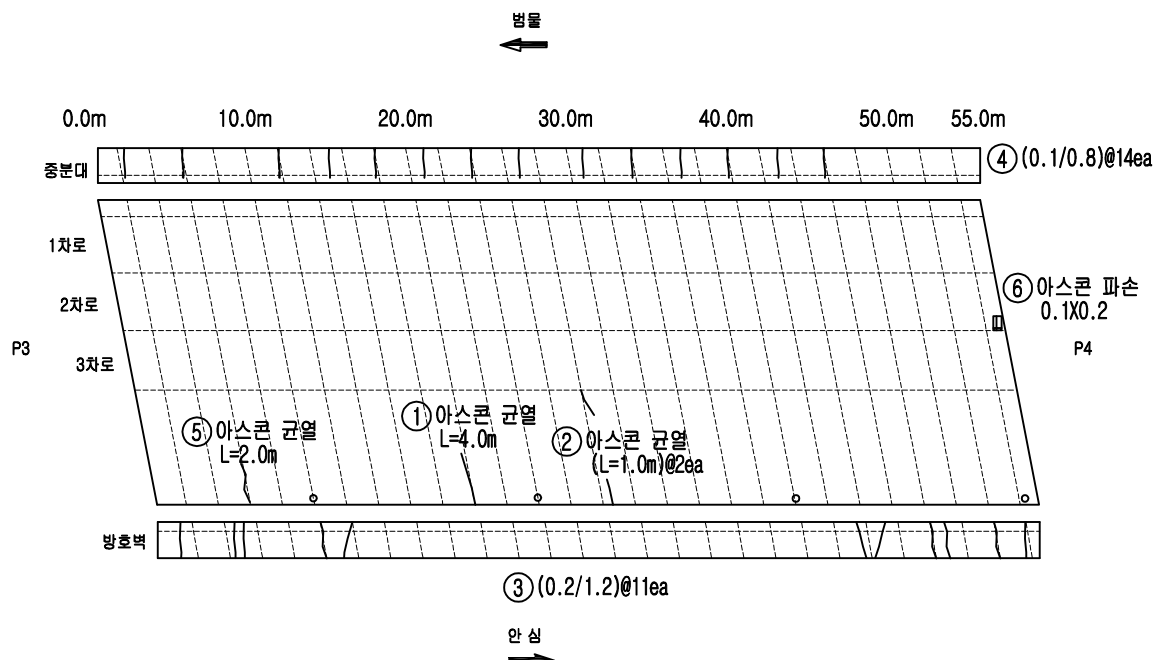
004

| 연호 | 위치 | 손상내용 | 손상물량 | | | | | 비고 |
|---|---|---|---|---|---|---|---|---|
| 1 | 포장부 | 아스콘 균열 | - | 4.0 | 1 | m | 4.00 | |
| 2 | 포장부 | 아스콘 균열 | - | 1.0 | 2 | m | 2.00 | |
| 3 | 방호벽 | 균열 | 0.2 | 1.2 | 11 | m | 13.20 | |
| 4 | 중문대 | 균열 | 0.1 | 0.8 | 14 | m | 11.20 | |
| 5 | 포장부 | 아스콘 균열 | - | 4.0 | 1 | m | 4.00 | 산규 |

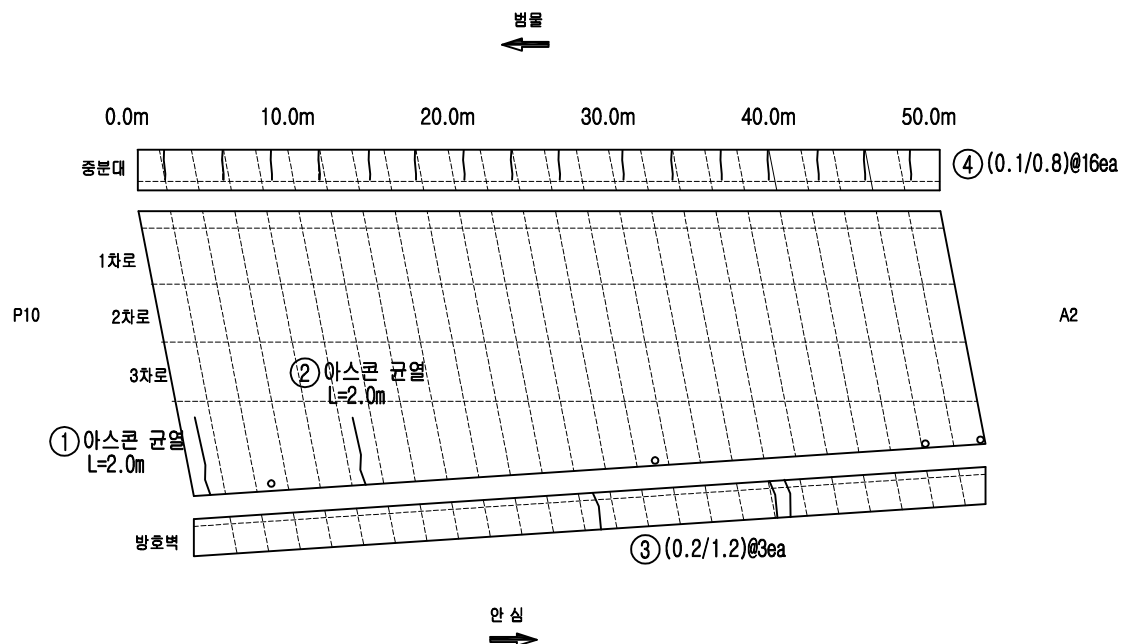
| 번호 | 위치 | 손상내용 | 손상물량 | | | | | 비고 |
|---|---|---|---|---|---|---|---|---|
| 1 | 포장부 | 아스콘 균열 | - | 2.0 | 1 | m | 2.00 | |
| 2 | 포장부 | 아스콘 균열 | - | 2.0 | 1 | m | 2.00 | |
| 3 | 방호벽 | 균열 | 0.2 | 1.2 | 3 | m | 3.60 | |
| 4 | 중문대 | 균열 | 0.1 | 0.8 | 16 | m | 12.80 | |
