(주)명성엔지니어링

대구 동부순환도로 (주)

2024년 범안로 시설물 정기 및 정밀안전점검 기술용역

범안대교

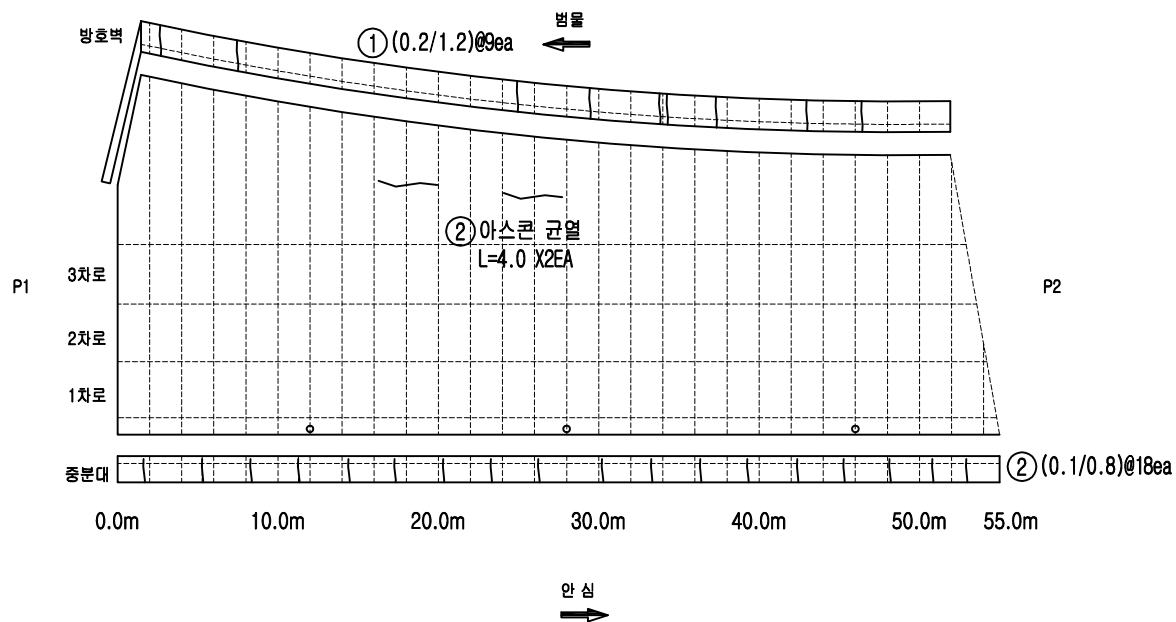
| 번호 | 위치 | 손상내용 | 손상물량 | | | | | 비고 |
|---|---|---|---|---|---|---|---|---|
| 1 | 영호역 | 균열 | 0.2 | 1.2 | 9 | m | 10.80 | |
| 2 | 중원대 | 균열 | 0.1 | 0.8 | 18 | m | 14.40 | |
| 3 | 포장부 | 아스콘 갈열 | - | 4.0 | 2 | m | 8.00 | |

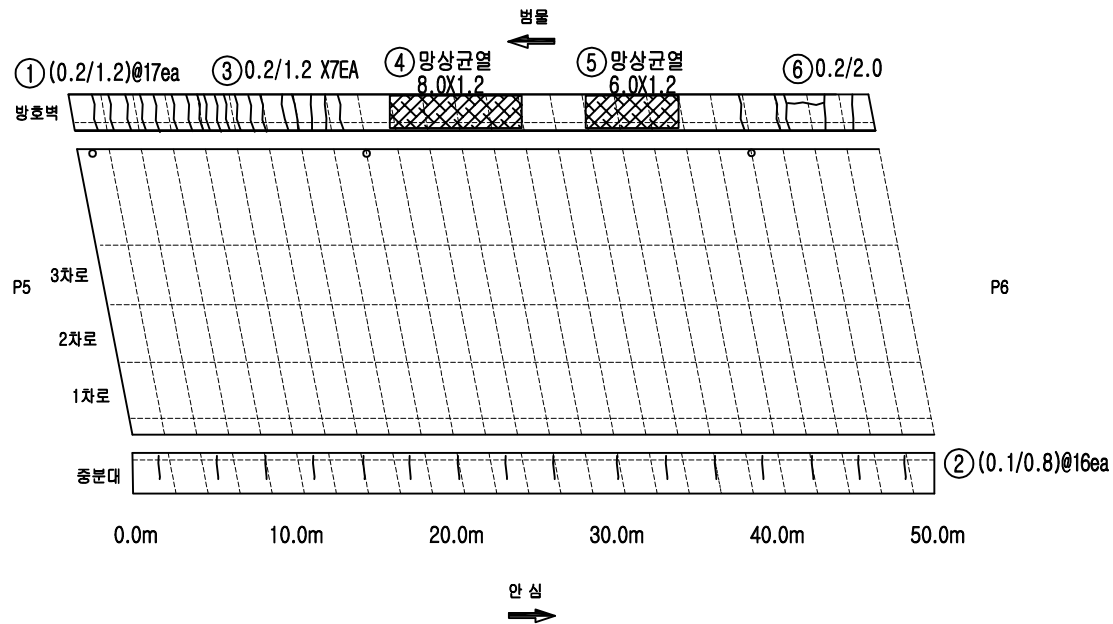
| 번호 | 위치 | 손상내용 | 손상물량 | | | | | 비고 |
|---|---|---|---|---|---|---|---|---|
| 1 | 방호벽 | 균열 | 0.2 | 1.2 | 17 | m | 20.40 | |
| 2 | 중문대 | 균열 | 0.1 | 0.8 | 16 | m | 12.80 | |
| 3 | 방호벽 | 균열 | 0.2 | 1.2 | 7 | m | 8.40 | |
| 4 | 방호벽 | 망상균열 | 8.0 | 1.2 | 1 | ㎡ | 9.60 | |
| 5 | 방호벽 | 망상균열 | 6.0 | 1.2 | 1 | ㎡ | 7.20 | |
| 6 | 방호벽 | 균열 | 0.2 | 2.0 | 1 | m | 2.00 | |

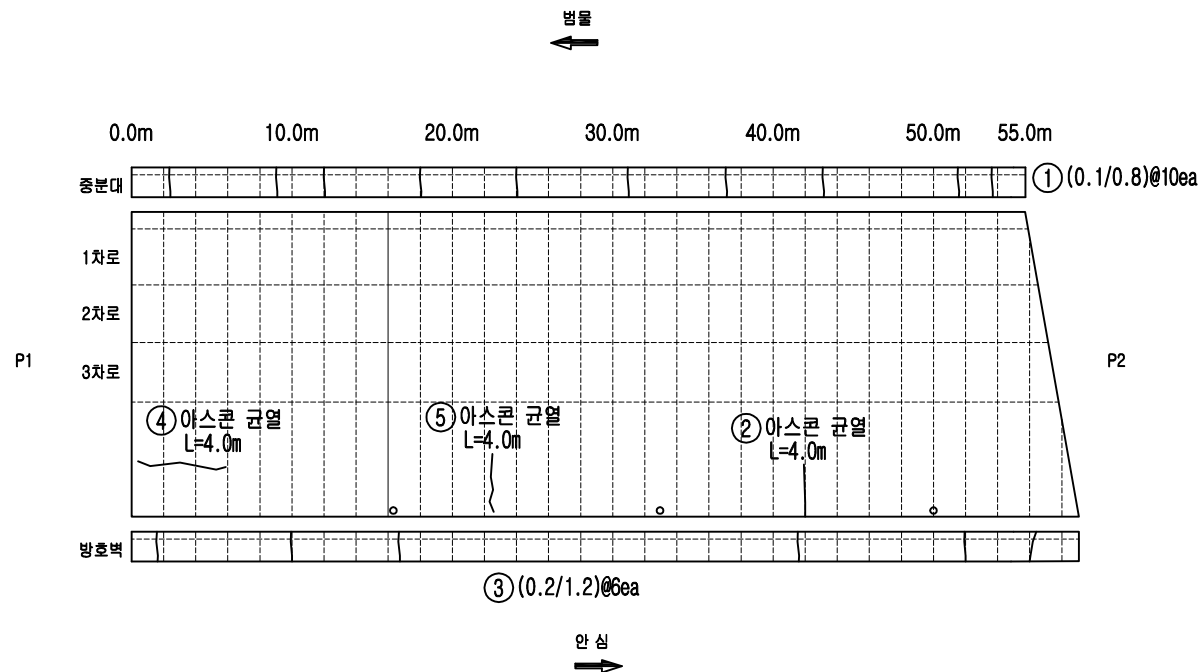
| 번호 | 위치 | 손상내용 | 손상물량 | | | | | 비고 |
|---|---|---|---|---|---|---|---|---|
| 1 | 충문대 | 균열 | 0.1 | 0.8 | 10 | m | 8.00 | |
| 2 | 포장부 | 아스콘 균열 | - | 4.0 | 1 | m | 4.00 | |
| 3 | 방호벽 | 균열 | 0.2 | 1.2 | 6 | m | 7.20 | |
| 4 | 포장부 | 아스콘 균열 | - | 4.0 | 1 | m | 4.00 | |
| 5 | 포장부 | 아스콘 균열 | - | 4.0 | 1 | m | 4.00 | 신규 |

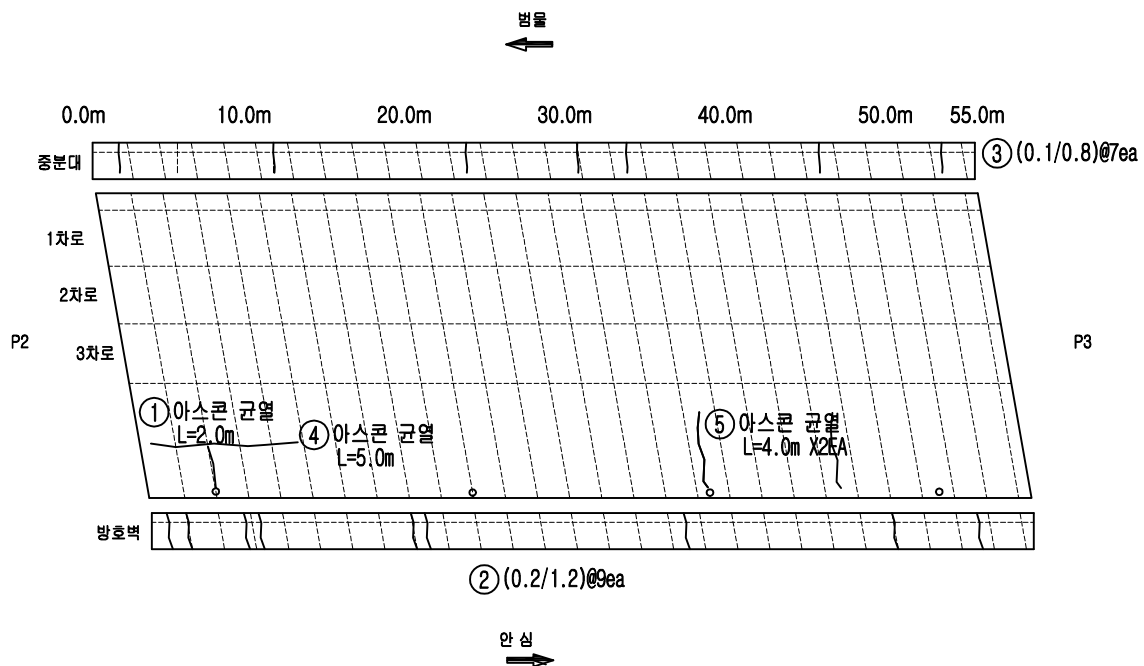
| 번호 | 위치 | 손상내용 | 손상물량 | | | | | 비고 |
|---|---|---|---|---|---|---|---|---|
| 1 | 포장부 | 아스콘 균열 | - | 2.0 | 1 | m | 2.00 | |
| 2 | 방호벽 | 균열 | 0.2 | 1.2 | 9 | m | 10.80 | |
| 3 | 종문대 | 균열 | 0.1 | 0.8 | 7 | m | 5.60 | |
| 4 | 포장부 | 아스콘 균열 | - | 5.0 | 1 | m | 5.00 | 신규 |
| 5 | 포장부 | 아스콘 균열 | - | 4.0 | 2 | m | 8.00 | 신규 |

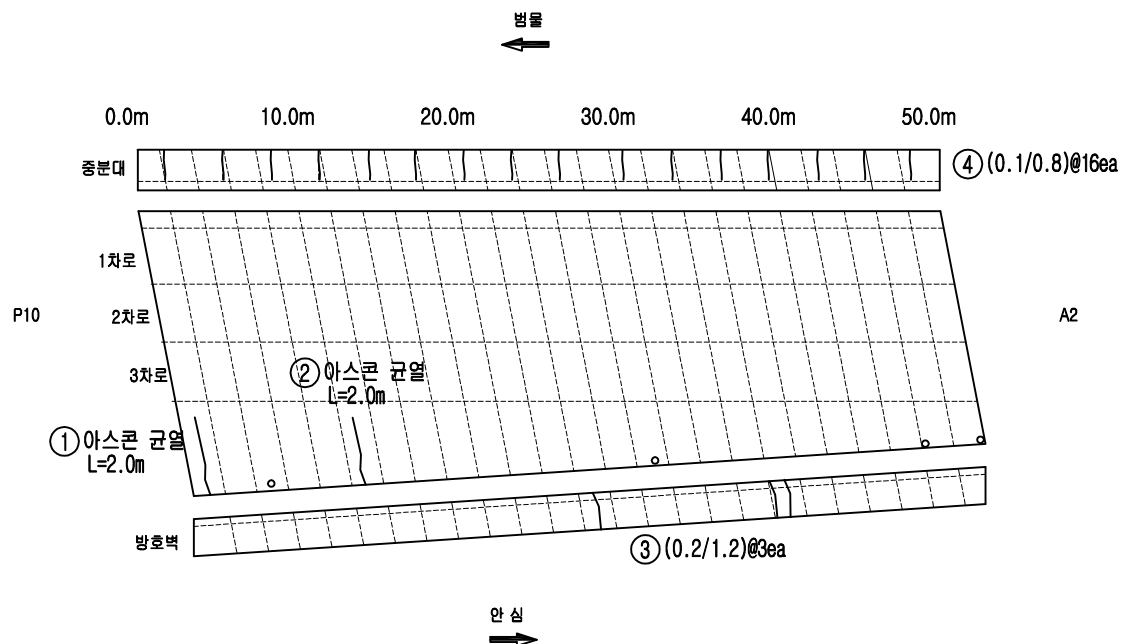
| 번호 | 위치 | 손상내용 | 손상물량 | | | | | 비고 |
|---|---|---|---|---|---|---|---|---|
| 1 | 포장부 | 아스콘 균열 | - | 2.0 | 1 | m | 2.00 | |
| 2 | 포장부 | 아스콘 균열 | - | 2.0 | 1 | m | 2.00 | |
| 3 | 방호벽 | 균열 | 0.2 | 1.2 | 3 | m | 3.60 | |
| 4 | 중분대 | 균열 | 0.1 | 0.8 | 16 | m | 12.80 | |

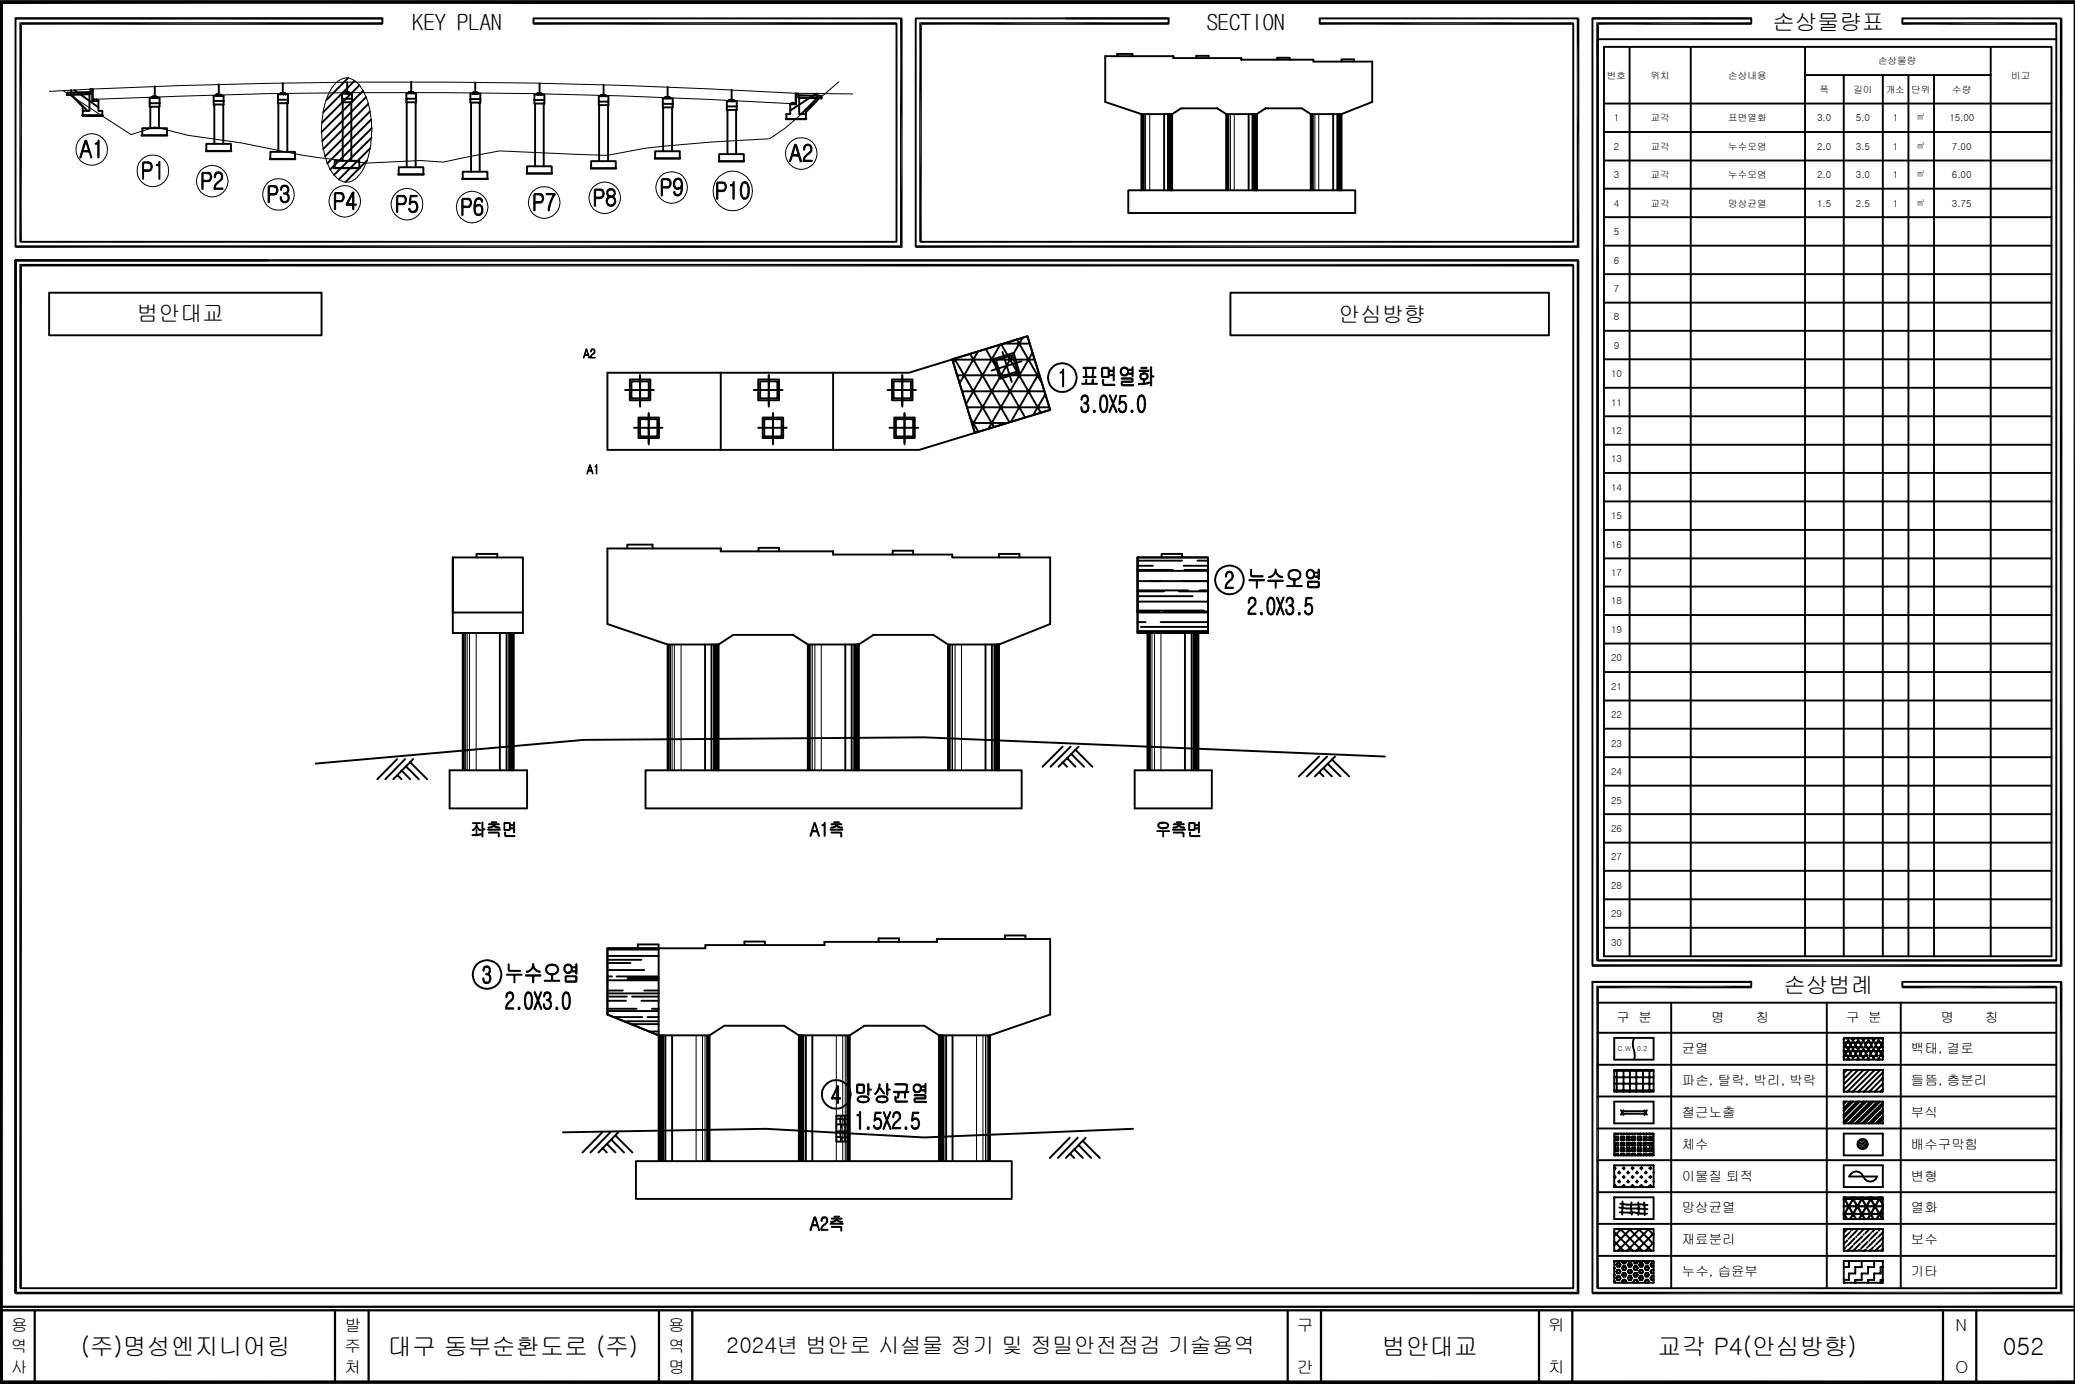
| 번호 | 위치 | 손상내용 | 손상물량 | | | | | 비고 |
|---|---|---|---|---|---|---|---|---|
| 2 | 교각 | 누수오염 | 2.0 | 3.5 | 1 | ㎡ | 7.00 | |
| 3 | 교각 | 누수오염 | 2.0 | 3.0 | 1 | ㎡ | 6.00 | |
| 4 | 교각 | 망상균열 | 1.5 | 2.5 | 1 | ㎡ | 3.75 | |
