연호지하차도

(주)명성엔지니어링

대구 동부순환도로 (주)

2023년 상반기 시설물 안전점검 및 공동시설점검 기술용역  
(상반기 정기안전점검)

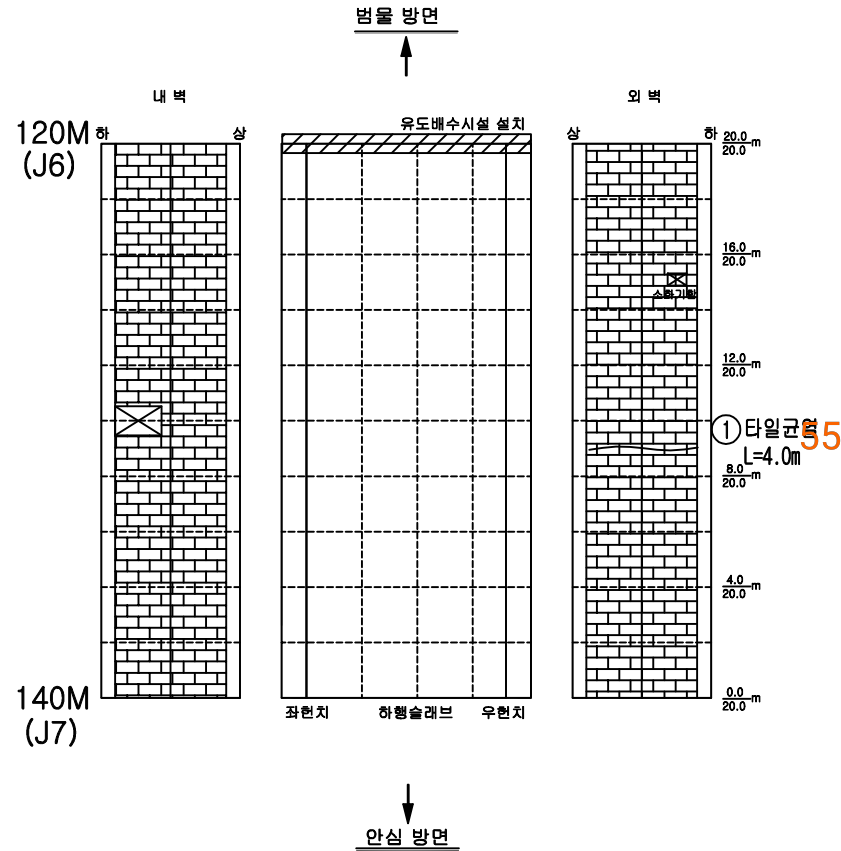
SPAN 7(범람방향)

| 번호 | 위치 | 손상내용 | 손상물량 | | | | | 비고 |
|---|---|---|---|---|---|---|---|---|
| 1 | 벽체 | 타일균열 | - | 4.0 | 1 | m | 4.0 | 선규 |

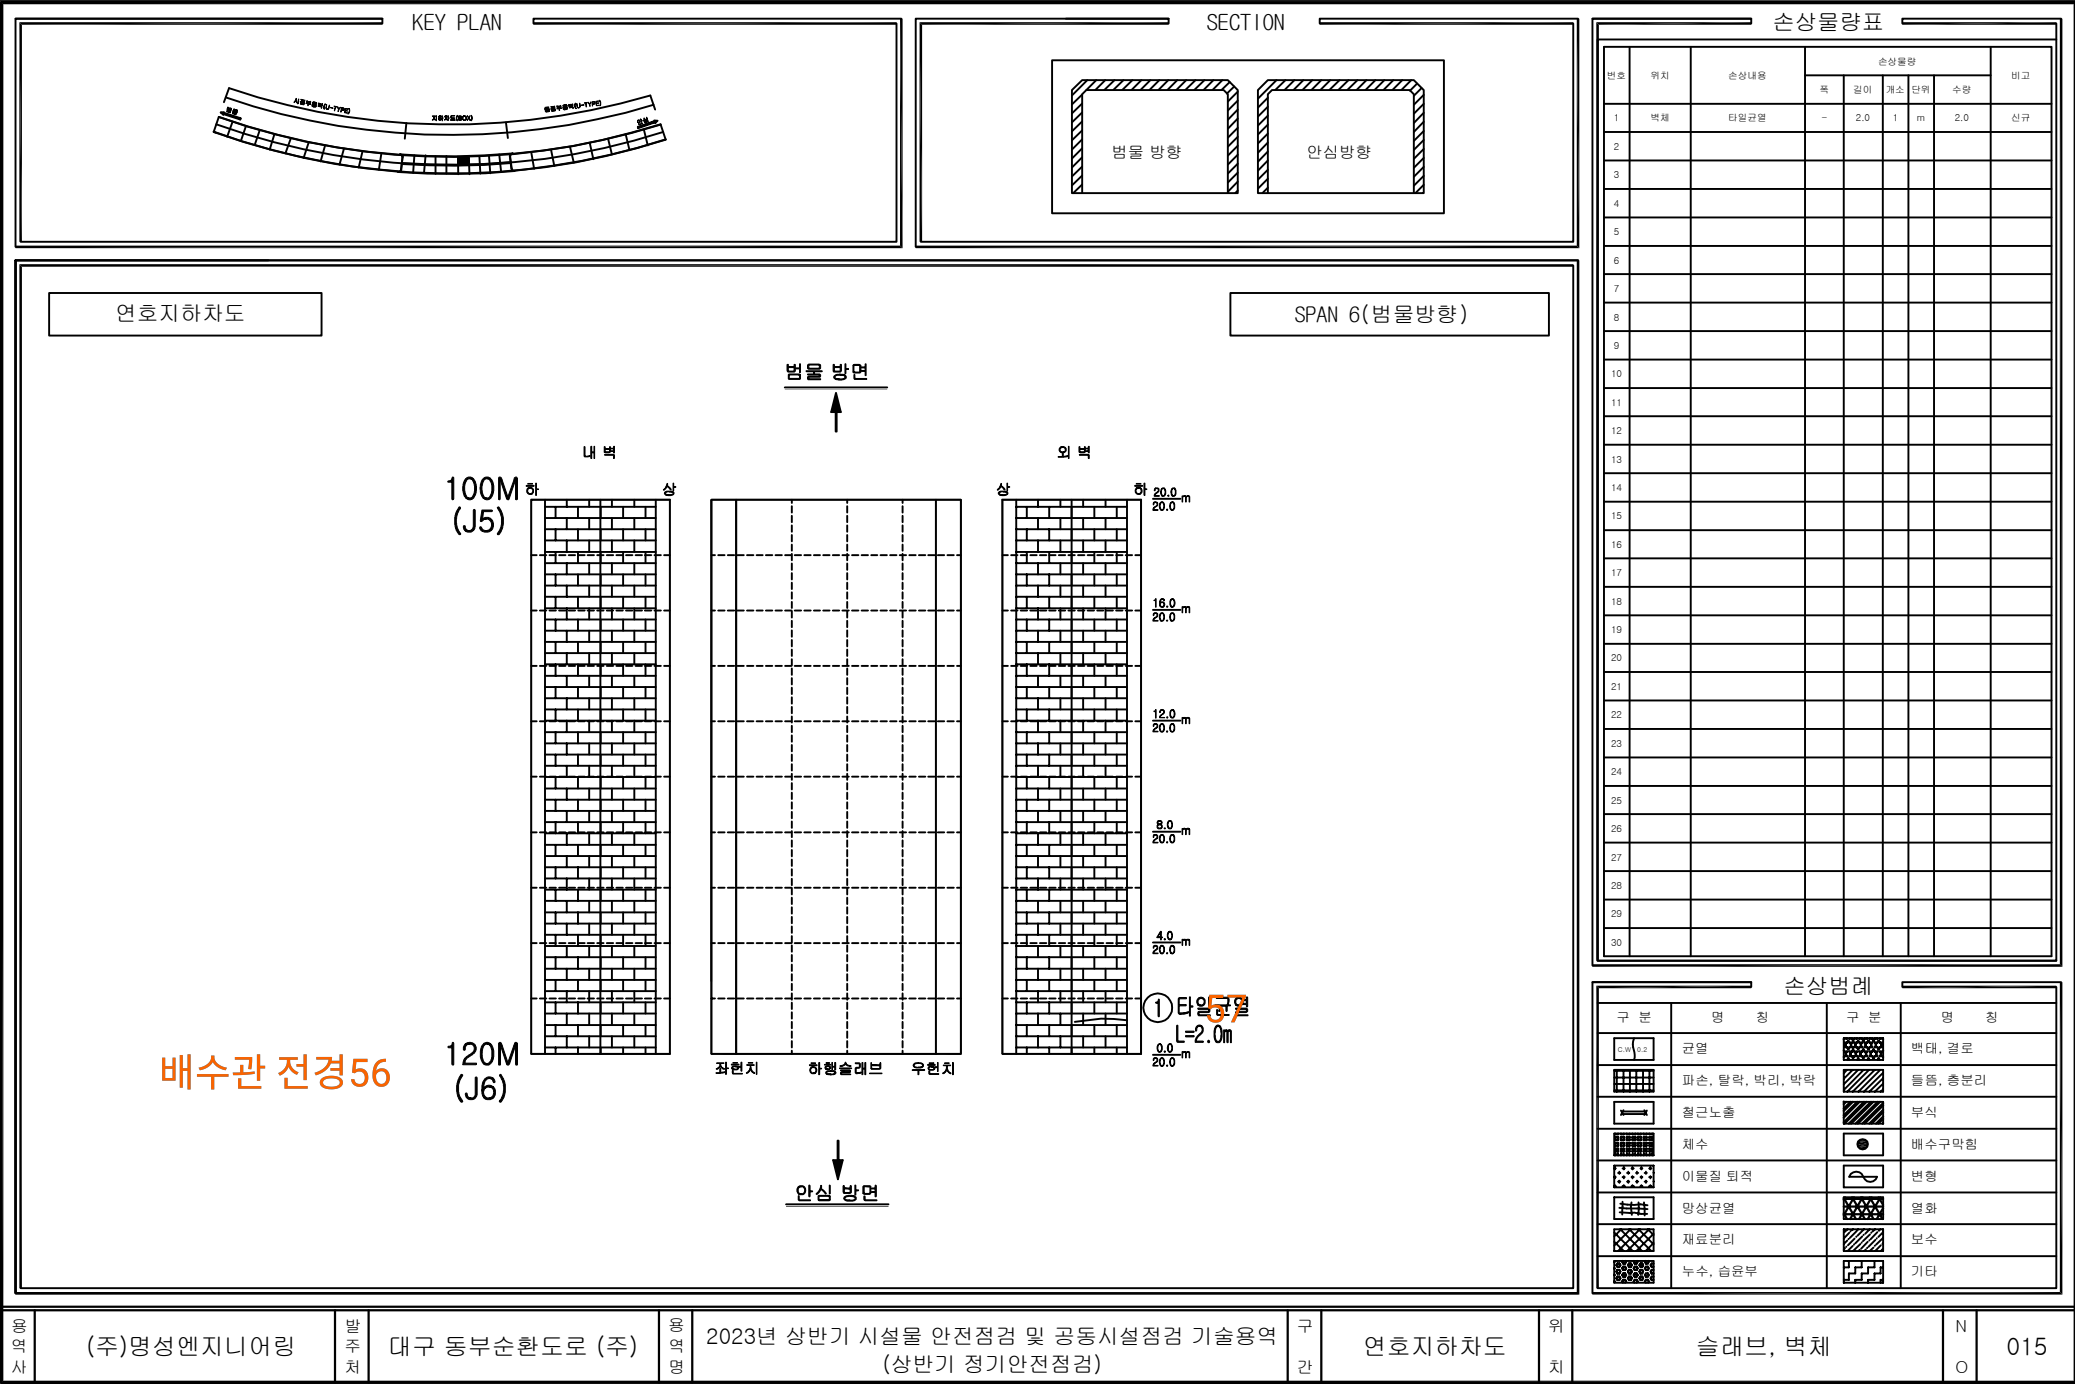
015

| 번호 | 위치 | 손상내용 | 손상물량 | | | | | 비고 |
|---|---|---|---|---|---|---|---|---|
| 1 | 벽체 | 타일균열 | - | 2.0 | 1 | m | 2.0 | 선규 |
