(주)명성엔지니어링

2023년 상반기 시설물 안전점검 및 공동시설점검 기술용역  
(상반기 정기안전점검)

연호지하차도

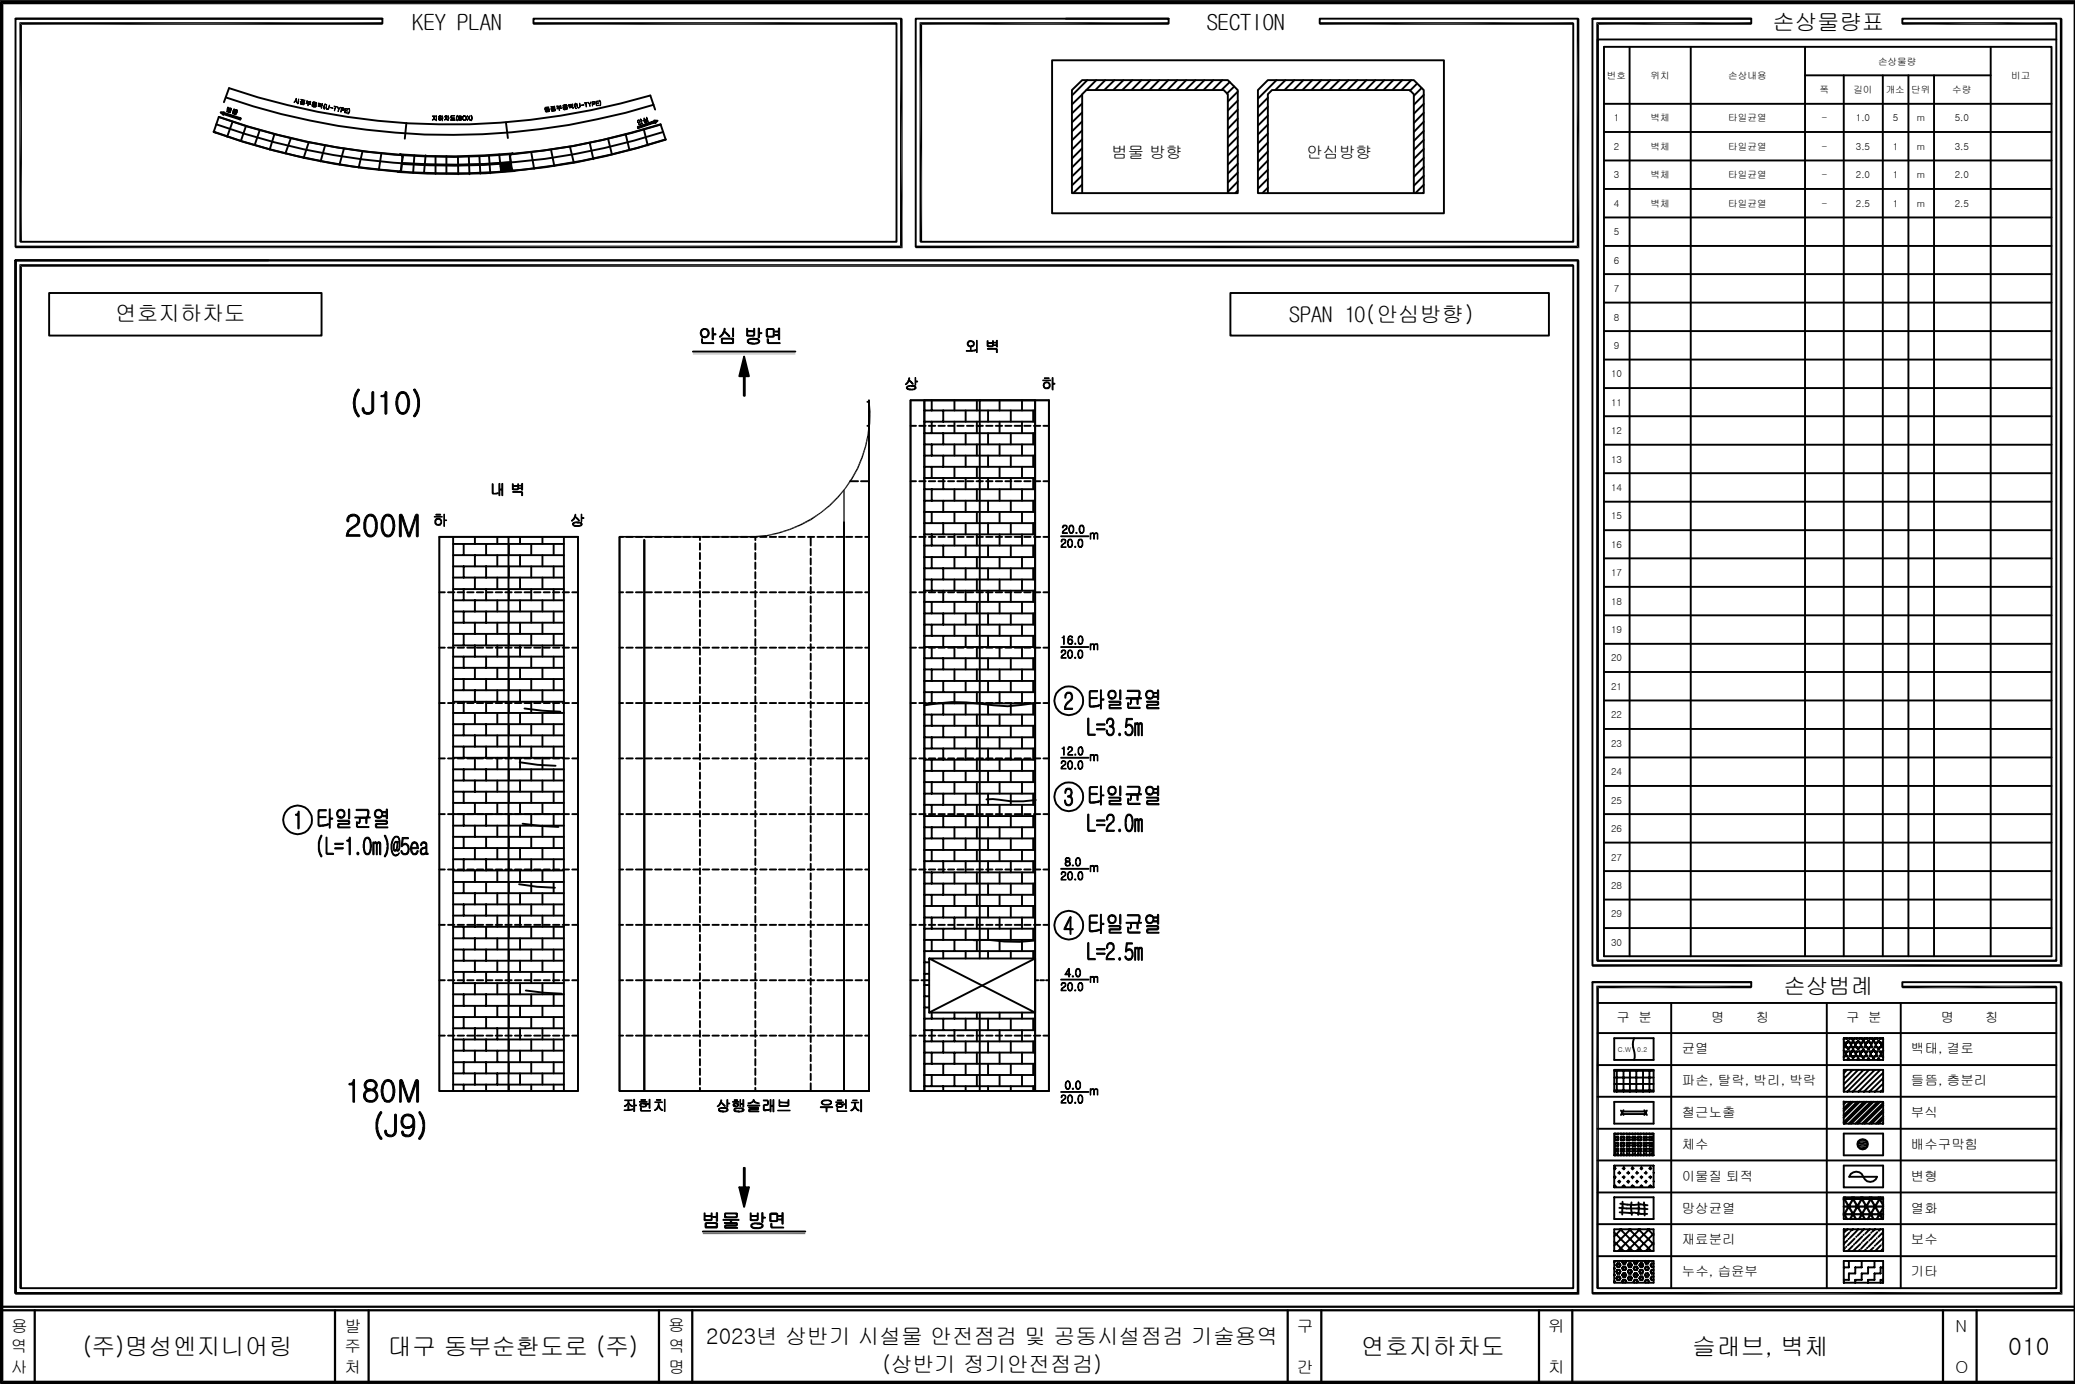
009

| 번호 | 위치 | 손상내용 | 손상물량 | | | | | 비고 |
|---|---|---|---|---|---|---|---|---|
| 1 | 벽체 | 타일균열 | - | 1.0 | 5 | m | 5.0 | |
| 2 | 벽체 | 타일균열 | - | 3.5 | 1 | m | 3.5 | |
| 3 | 벽체 | 타일균열 | - | 2.0 | 1 | m | 2.0 | |
| 4 | 벽체 | 타일균열 | - | 2.5 | 1 | m | 2.5 | |

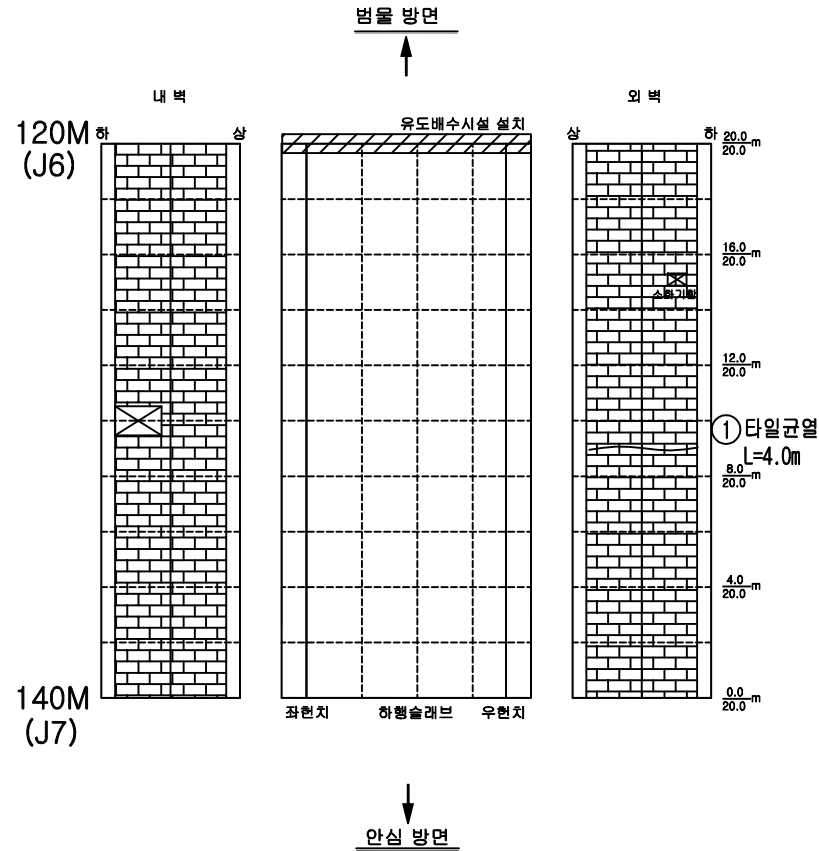
SPAN 7(범람방향)

| 번호 | 위치 | 손상내용 | 손상물량 | | | | | 비고 |
|---|---|---|---|---|---|---|---|---|
| 1 | 벽체 | 타일균열 | - | 4.0 | 1 | m | 4.0 | 선규 |

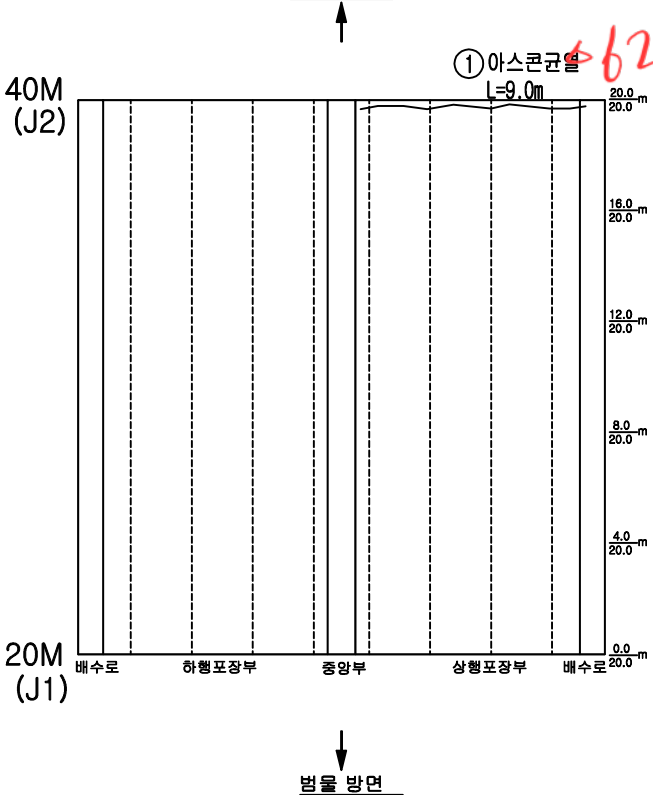
① 아스콘균열 L=9.0m

| 번호 | 위치 | 손상내용 | 손상물량 | | | | 비고 |
|---|---|---|---|---|---|---|---|
| 1 | 포장부 | 아스콘균열 | - | 9.0 | 1 | m | 9.0 |

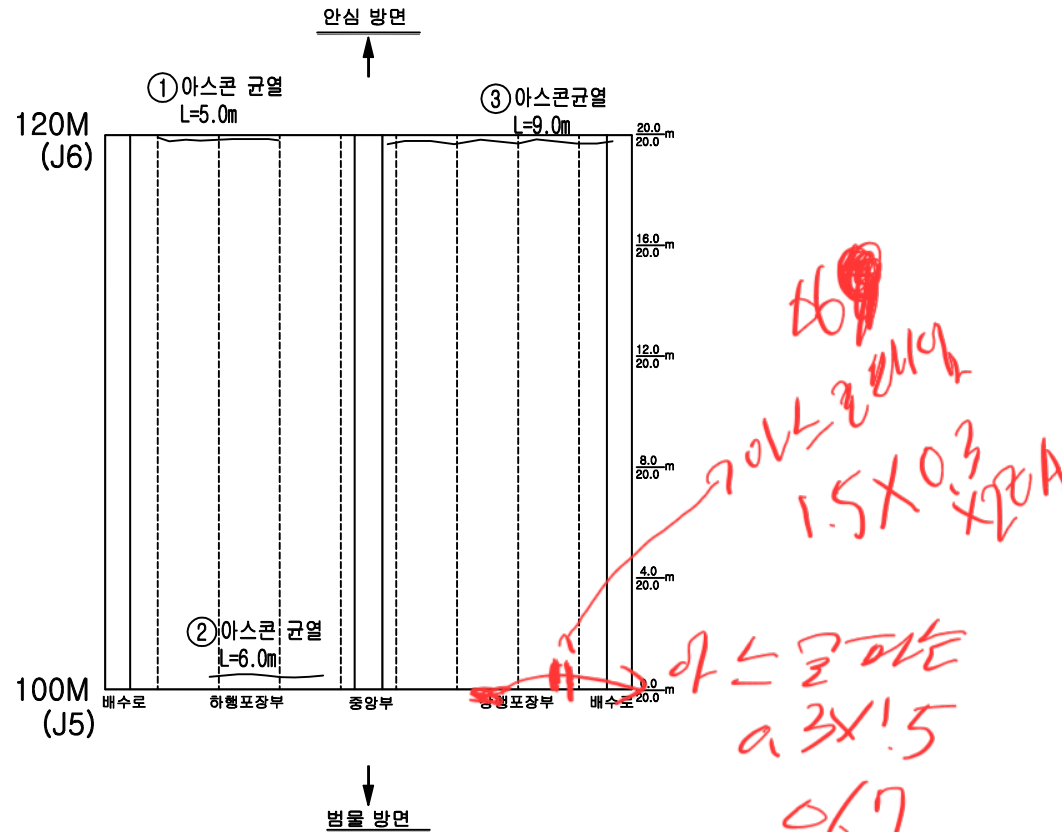
SPAN 6

| 번호 | 위치 | 손상내용 | 손상물량 | | | | | 비고 |
|---|---|---|---|---|---|---|---|---|
| 1 | 포장부 | 아스콘균열 | - | 5.0 | 1 | m | 5.0 | |
| 2 | 포장부 | 아스콘균열 | - | 6.0 | 1 | m | 6.0 | |
| 3 | 포장부 | 아스콘균열 | - | 9.0 | 1 | m | 9.0 | |

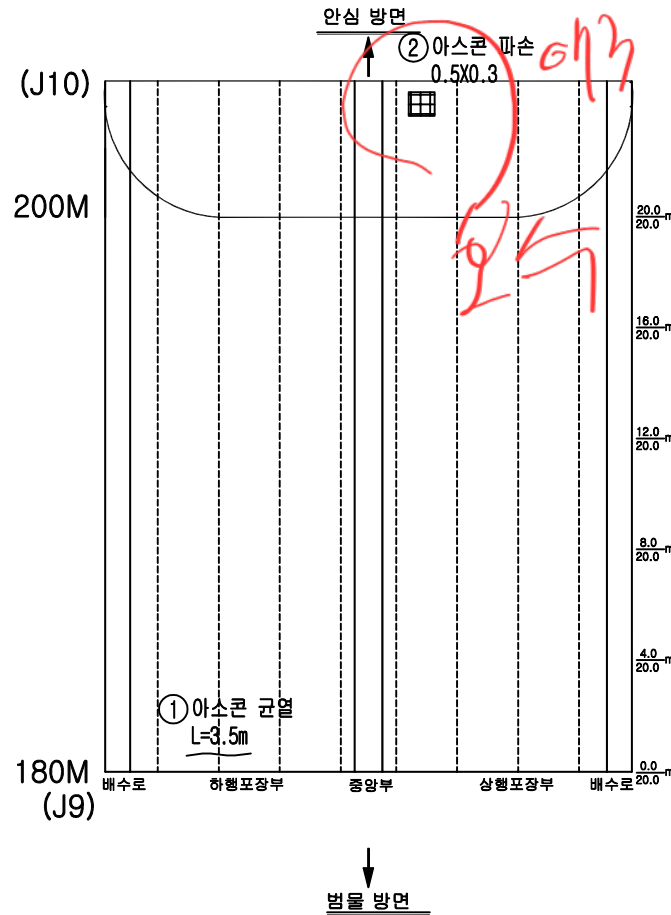
SPAN 10

| 번호 | 위치 | 손상내용 | 손상물량 | | | | | 비고 |
|---|---|---|---|---|---|---|---|---|
| 1 | 포장부 | 아스콘균열 | - | 3.5 | 1 | m | 3.5 | |
