연호지하차도

용역사

(주)명성엔지니어링

2023년 상반기 시설물 안전점검 및 공동시설점검 기술용역  
(상반기 정기안전점검)

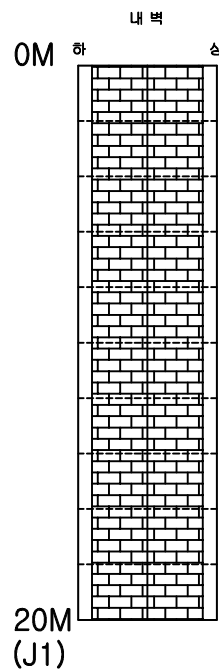
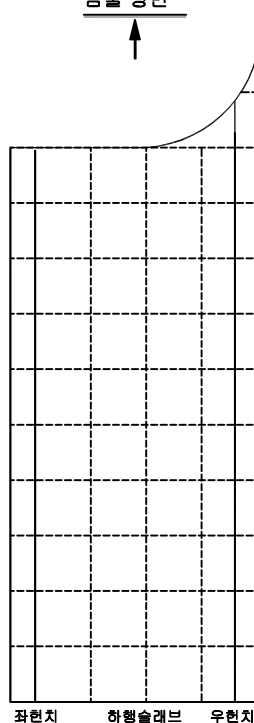
SPAN 1(범물방향)

| 번호 | 위치 | 손상내용 | 손상물량 | | | | | 비고 |
|---|---|---|---|---|---|---|---|---|
| 1 | 벽체 | 타일균열 | - | 4.0 | 1 | m | 4.0 | 신규 |
| 2 | 벽체 | 타일균열 | - | 3.0 | 1 | m | 3.0 | 신규 |

① 타일균열  
l=4.0m

② 타일균열  
l=3.0m

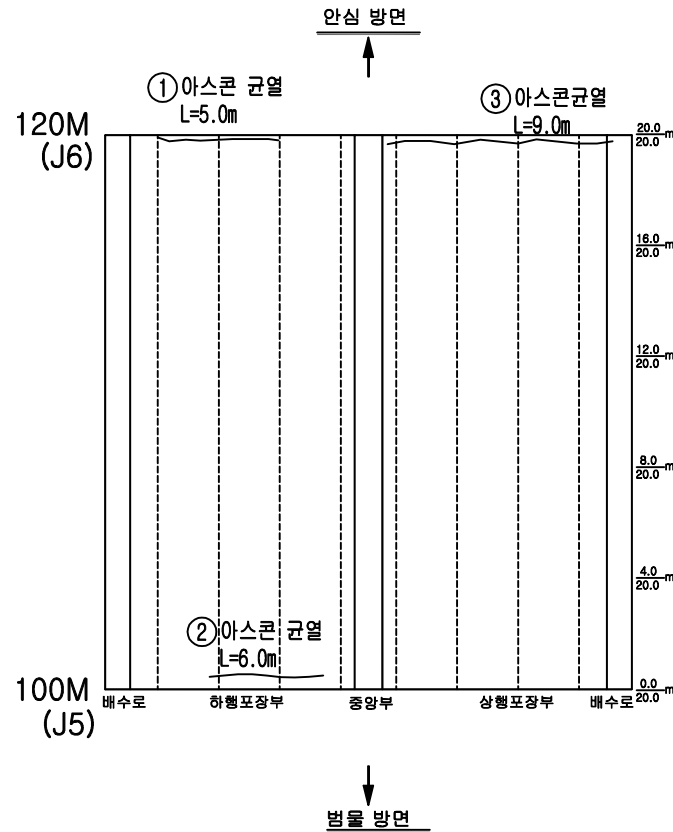
SPAN 6

| 번호 | 위치 | 손상내용 | 손상물량 | | | | | 비고 |
|---|---|---|---|---|---|---|---|---|
| 1 | 포장부 | 아스콘균열 | - | 5.0 | 1 | m | 5.0 | |
| 2 | 포장부 | 아스콘균열 | - | 6.0 | 1 | m | 6.0 | |
| 3 | 포장부 | 아스콘균열 | - | 9.0 | 1 | m | 9.0 | |

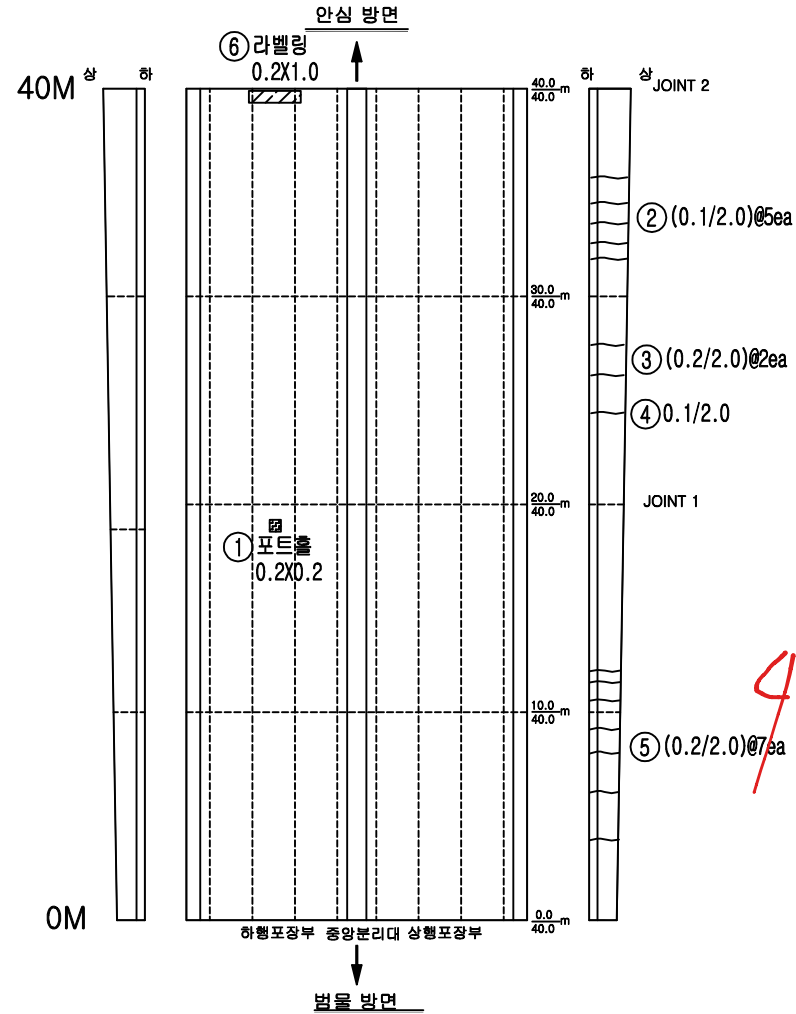
| 번호 | 위치 | 손상내용 | 손상물량 | | | | | 비고 |
|---|---|---|---|---|---|---|---|---|
| 2 | 옹벽 | 균열 | 0.1 | 2.0 | 5 | m | 10.0 | |
| 3 | 옹벽 | 균열 | 0.2 | 2.0 | 2 | m | 4.0 | |
| 4 | 옹벽 | 균열 | 0.1 | 2.0 | 4 | m | 8.0 | |
| 5 | 옹벽 | 균열 | 0.2 | 2.0 | 7 | m | 14.0 | |

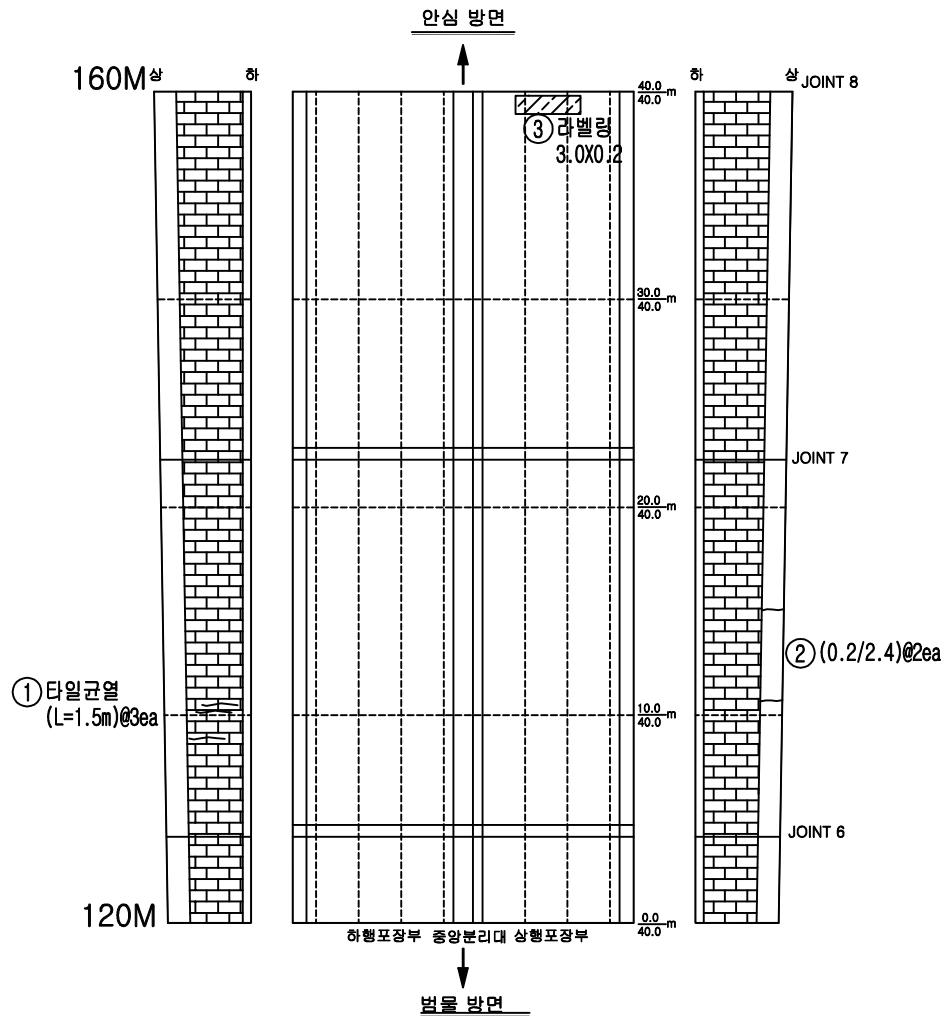
| 번호 | 위치 | 손상내용 | 손상물량 | | | | | 비고 |
|---|---|---|---|---|---|---|---|---|
| 1 | 옹벽 | 타일균열 | - | 1.5 | 3 | m | 4.5 | |
| 2 | 옹벽 | 균열 | 0.2 | 2.4 | 2 | m | 4.8 | |

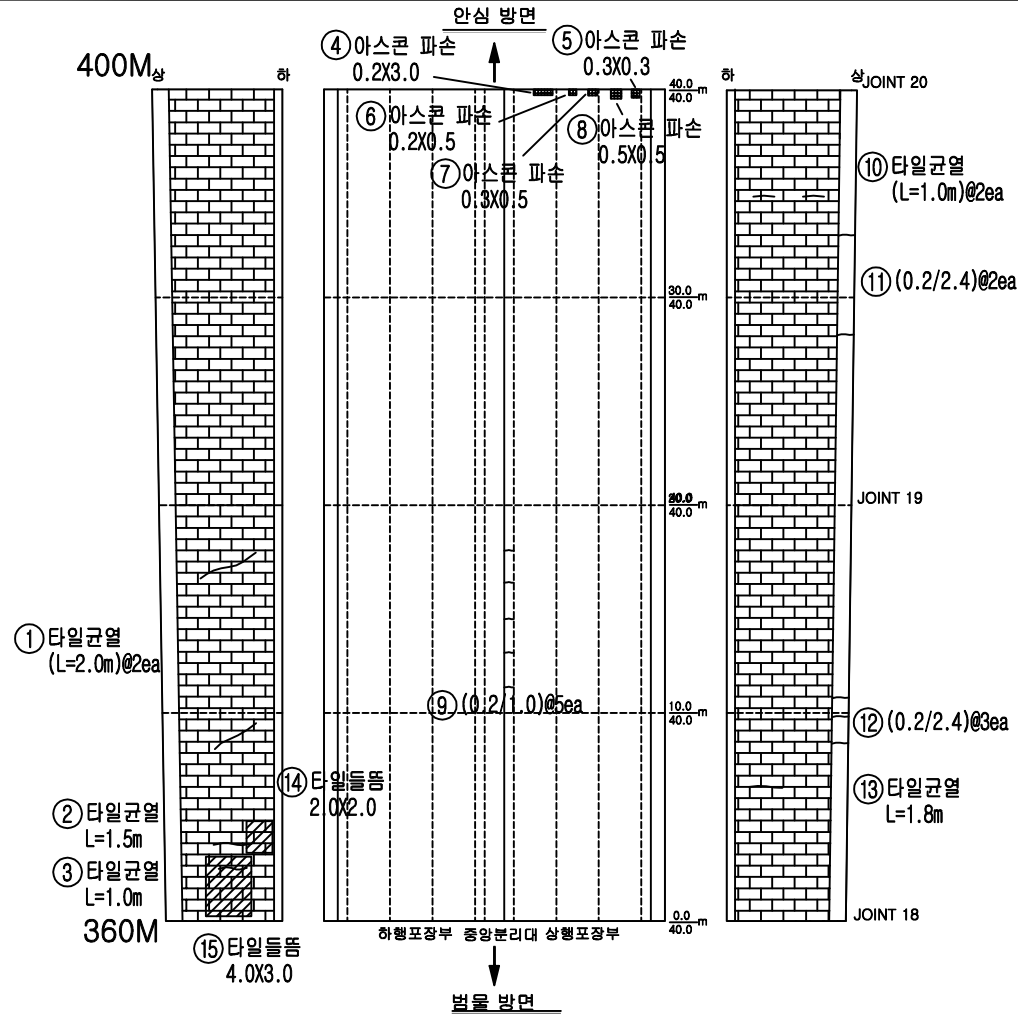
| 번호 | 위치 | 손상내용 | 손상물량 | | | | | 비고 |
|---|---|---|---|---|---|---|---|---|
| 1 | 옹벽 | 타일균열 | - | 2.0 | 2 | m | 4.0 | |
| 2 | 옹벽 | 타일균열 | - | 1.5 | 1 | m | 1.5 | |
| 3 | 옹벽 | 타일균열 | - | 1.0 | 1 | m | 1.0 | |
| 9 | 포장부 | 균열 | 0.2 | 1.0 | 5 | m | 5.0 | |
| 10 | 옹벽 | 타일균열 | - | 1.0 | 2 | m | 2.0 | |
| 11 | 옹벽 | 균열 | 0.2 | 2.4 | 2 | m | 4.8 | |
| 12 | 옹벽 | 타일균열 | - | 1.8 | 1 | m | 1.8 | |
| 13 | 옹벽 | 타일균열 | - | 1.8 | 1 | m | 1.8 | |

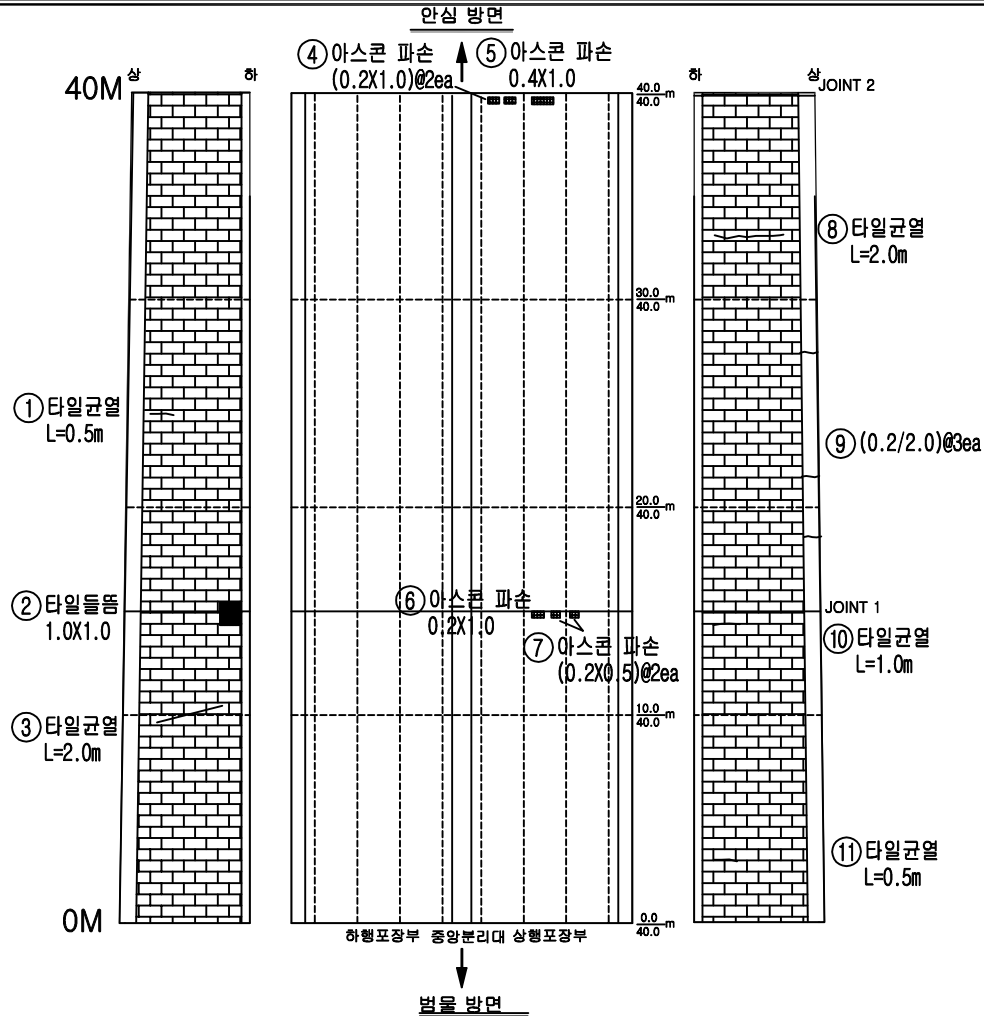
| 번호 | 위치 | 손상내용 | 손상물량 | | | | | 비고 |
|---|---|---|---|---|---|---|---|---|
| 1 | 옹벽 | 타일균열 | - | 0.5 | 1 | m | 0.5 | |
| 3 | 옹벽 | 타일균열 | - | 2.0 | 1 | m | 2.0 | |
| 8 | 옹벽 | 타일균열 | - | 2.0 | 1 | m | 2.0 | |
| 9 | 옹벽 | 균열 | 0.2 | 2.0 | 3 | m | 6.0 | |
| 10 | 옹벽 | 타일균열 | - | 1.0 | 1 | m | 1.0 | |
| 11 | 옹벽 | 타일균열 | - | 0.5 | 1 | m | 0.5 | |

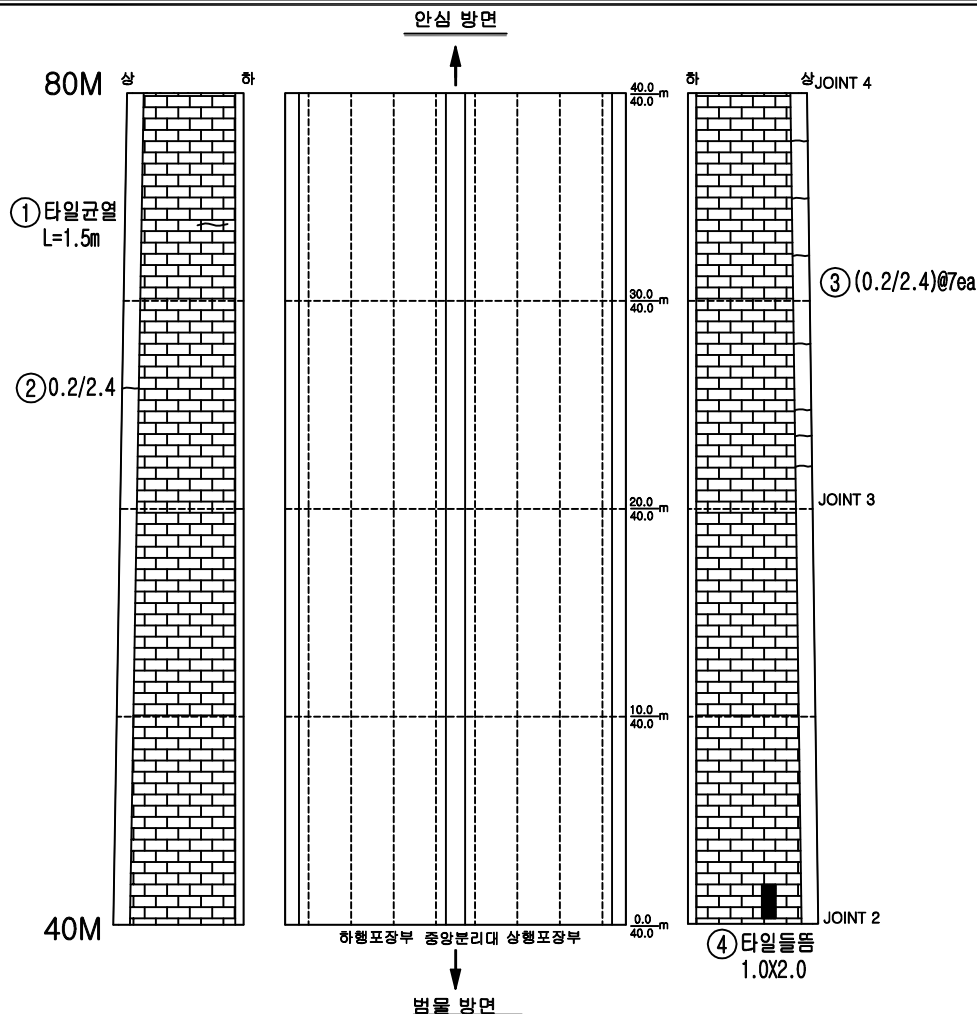
| 번호 | 위치 | 손상내용 | 손상물량 | | | | | 비고 |
|---|---|---|---|---|---|---|---|---|
| 1 | 옹벽 | 타일균열 | - | 1.5 | 1 | m | 1.5 | |
| 2 | 옹벽 | 균열 | 0.2 | 2.4 | 1 | m | 2.4 | |
| 3 | 옹벽 | 균열 | 0.2 | 2.4 | 7 | m | 16.8 | |

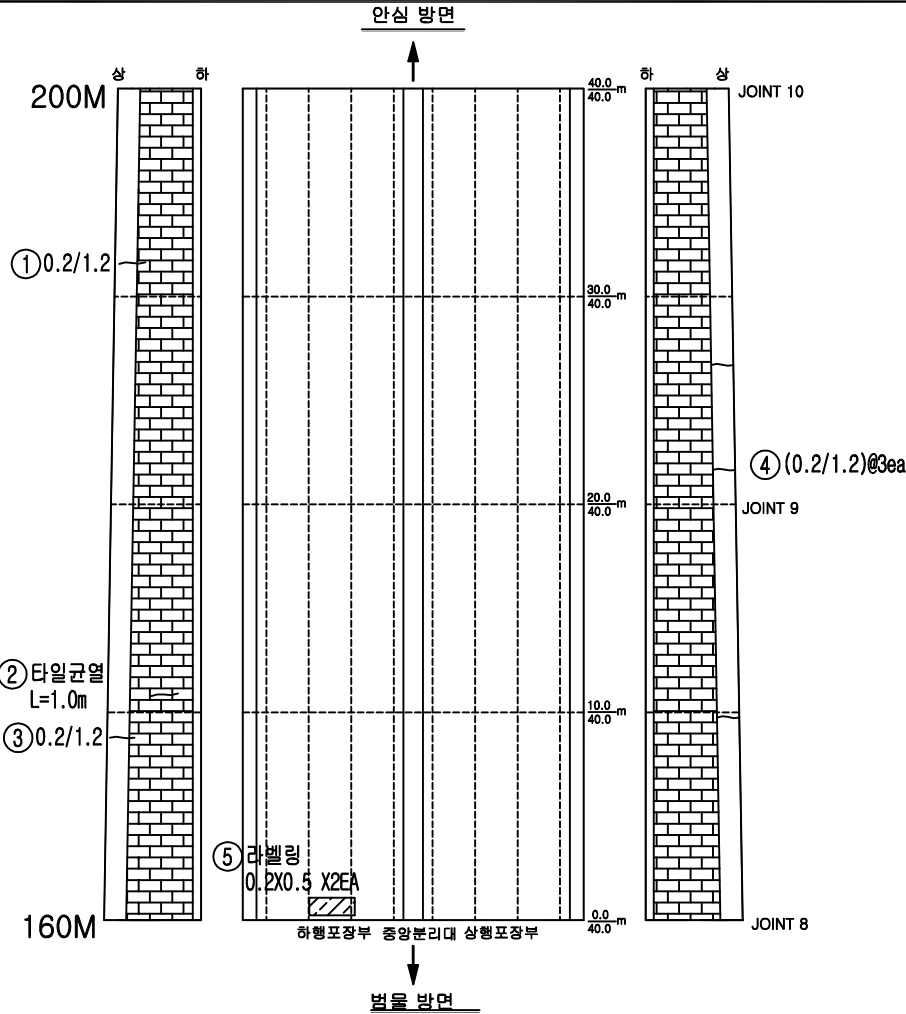
| 번호 | 위치 | 손상내용 | 손상물량 | | | | | 비고 |
|---|---|---|---|---|---|---|---|---|
| 1 | 옹벽 | 균열 | 0.2 | 1.2 | 1 | m | 1.2 | |
| 2 | 옹벽 | 타일균열 | - | 1.0 | 1 | m | 1.0 | |
| 3 | 옹벽 | 균열 | 0.2 | 1.2 | 1 | m | 1.2 | |
| 4 | 옹벽 | 균열 | 0.2 | 1.2 | 3 | m | 3.6 | |
