연호지하차도

슬래브, 벽체

(주)명성엔지니어링

2023년 상반기 시설물 안전점검 및 공동시설점검 기술용역  
(상반기 정기안전점검)

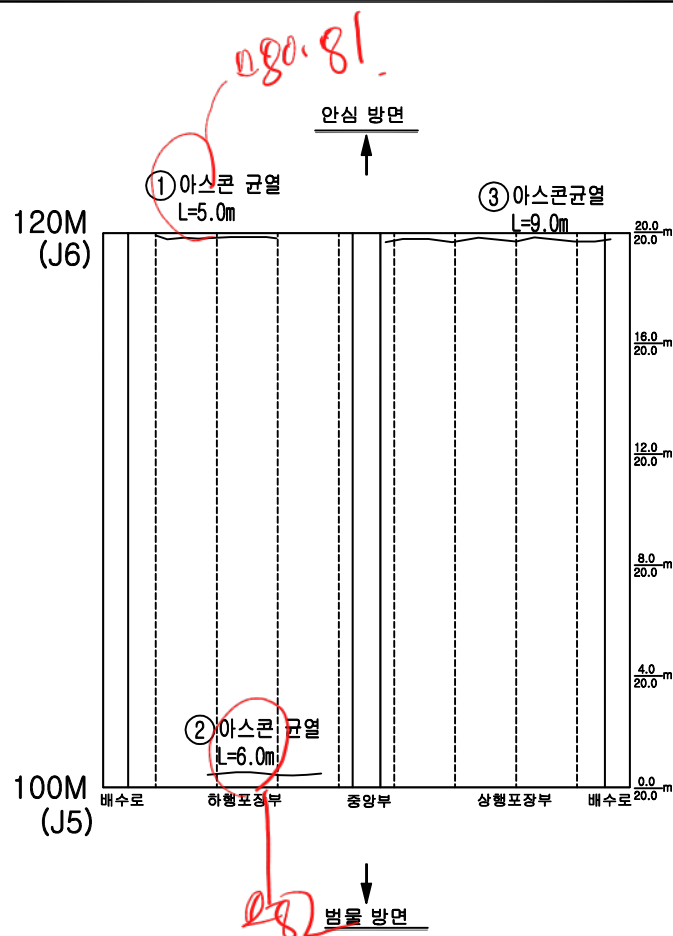
SPAN 6

| 번호 | 위치 | 손상내용 | 손상물량 | | | | | 비고 |
|---|---|---|---|---|---|---|---|---|
| 1 | 포장부 | 아스팔트균열 | - | 5.0 | 1 | m | 5.0 | |
| 2 | 포장부 | 아스팔트균열 | - | 6.0 | 1 | m | 6.0 | |
| 3 | 포장부 | 아스팔트균열 | - | 9.0 | 1 | m | 9.0 | |

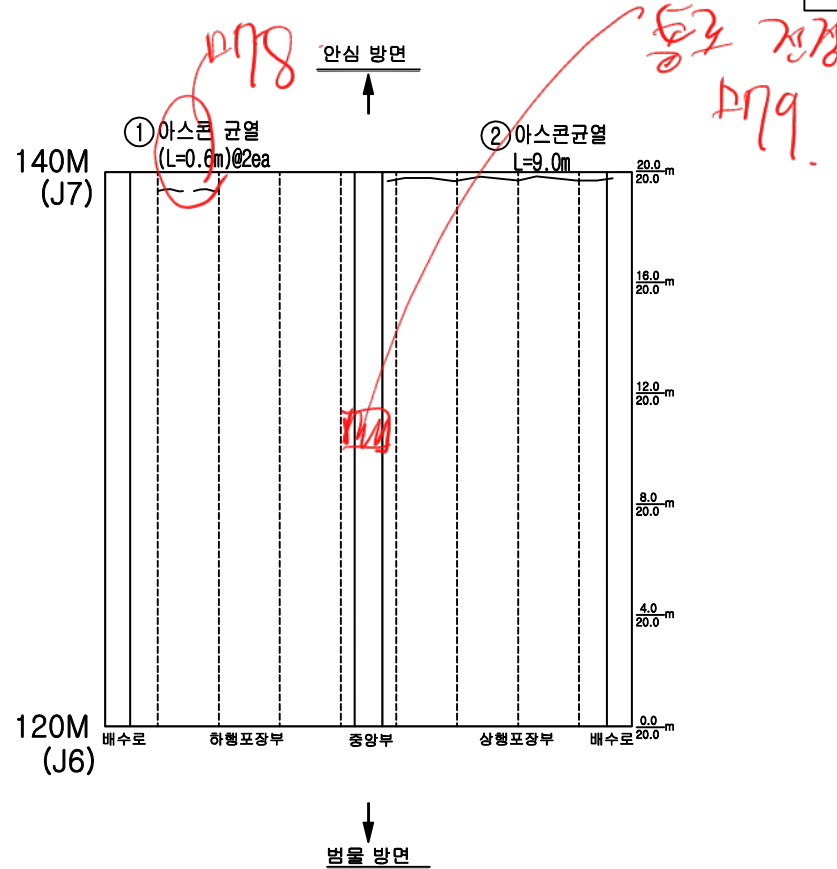
SPAN 7

| 번호 | 위치 | 손상내용 | 손상물량 | | | | | 비고 |
|---|---|---|---|---|---|---|---|---|
| 1 | 포장부 | 아스콘균열 | - | 6.0 | 2 | m | 12.0 | |
| 2 | 포장부 | 아스콘균열 | - | 9.0 | 1 | m | 9.0 | |

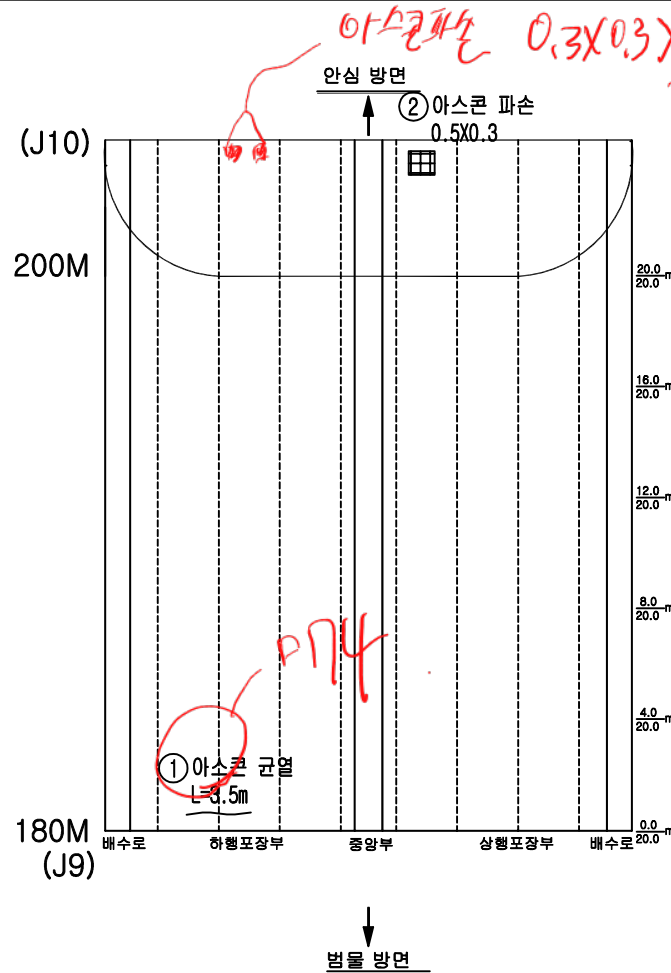
SPAN 10

아스콘 파손 0.3X0.3X26A  
신규 -  
D6566.

② 아스콘 파손  
0.5X0.3

① 아스콘 균열  
L=3.5m
