전트시면 외관조사 현황도(Face Map)

절토사면명(위치) : 당고개절토사면(좌)

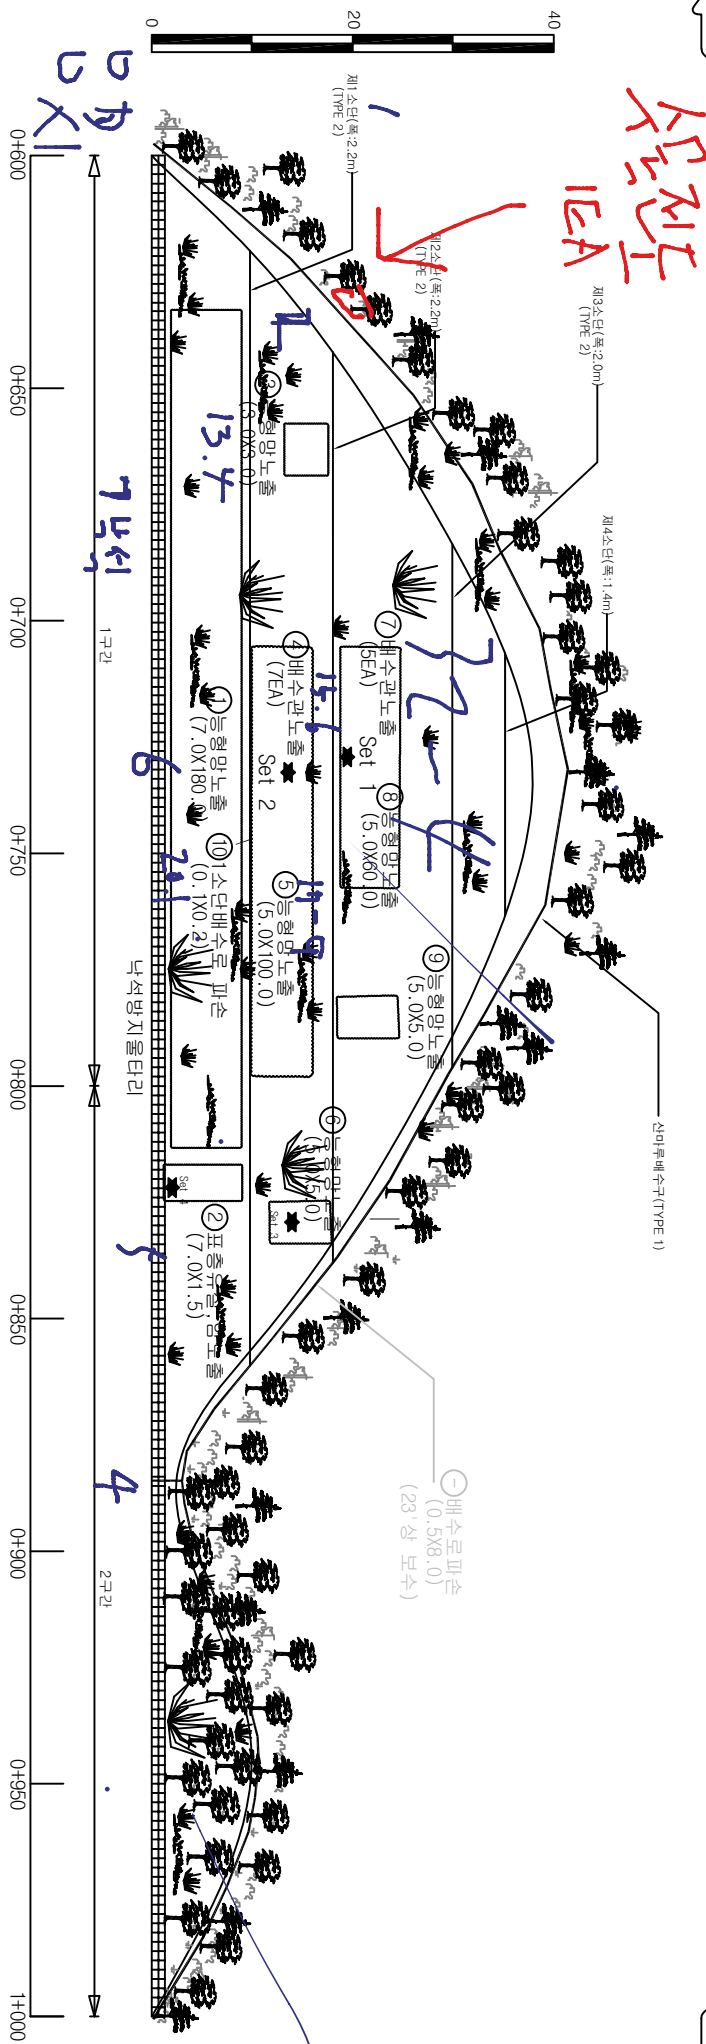
| Bieniawski의 RMR분류 | | | | | | | | | | | | | | | | |
|---|---|---|---|---|---|---|---|---|---|---|---|---|---|---|---|---|
| 1. 전체적으로 안정한 바깥면으로서 시면의 안전성에 영향을 줄수 있는 민정굴면, 지반변형 등의 손상은 없는 것으로 조사됨.<br>2. 전구간 노출로 표반보호층이 시공되어 있어 전구간 양호한 상태이나 일부에 표층 노출 시의 유실로 인해 중형 및 양호 노출 구간에 조사됨.<br>3. 시면의 주변으로 표반매우구간 거칠기가 있으며 배후로파는 일상이 17개소 조사됨.<br>4. 양면 및 단사면지층타리 등의 보강시설의 외관상태는 파손, 변형 등의 손상이나 전구간 양호한 것으로 조사됨. | | | | | | | | | | | | | | | | |
