연호고가교

2023년 상반기 시설물 안전점검 및 공동시설점검 기술용역

종점부 A2 옹벽 SPAN1~SPAN2

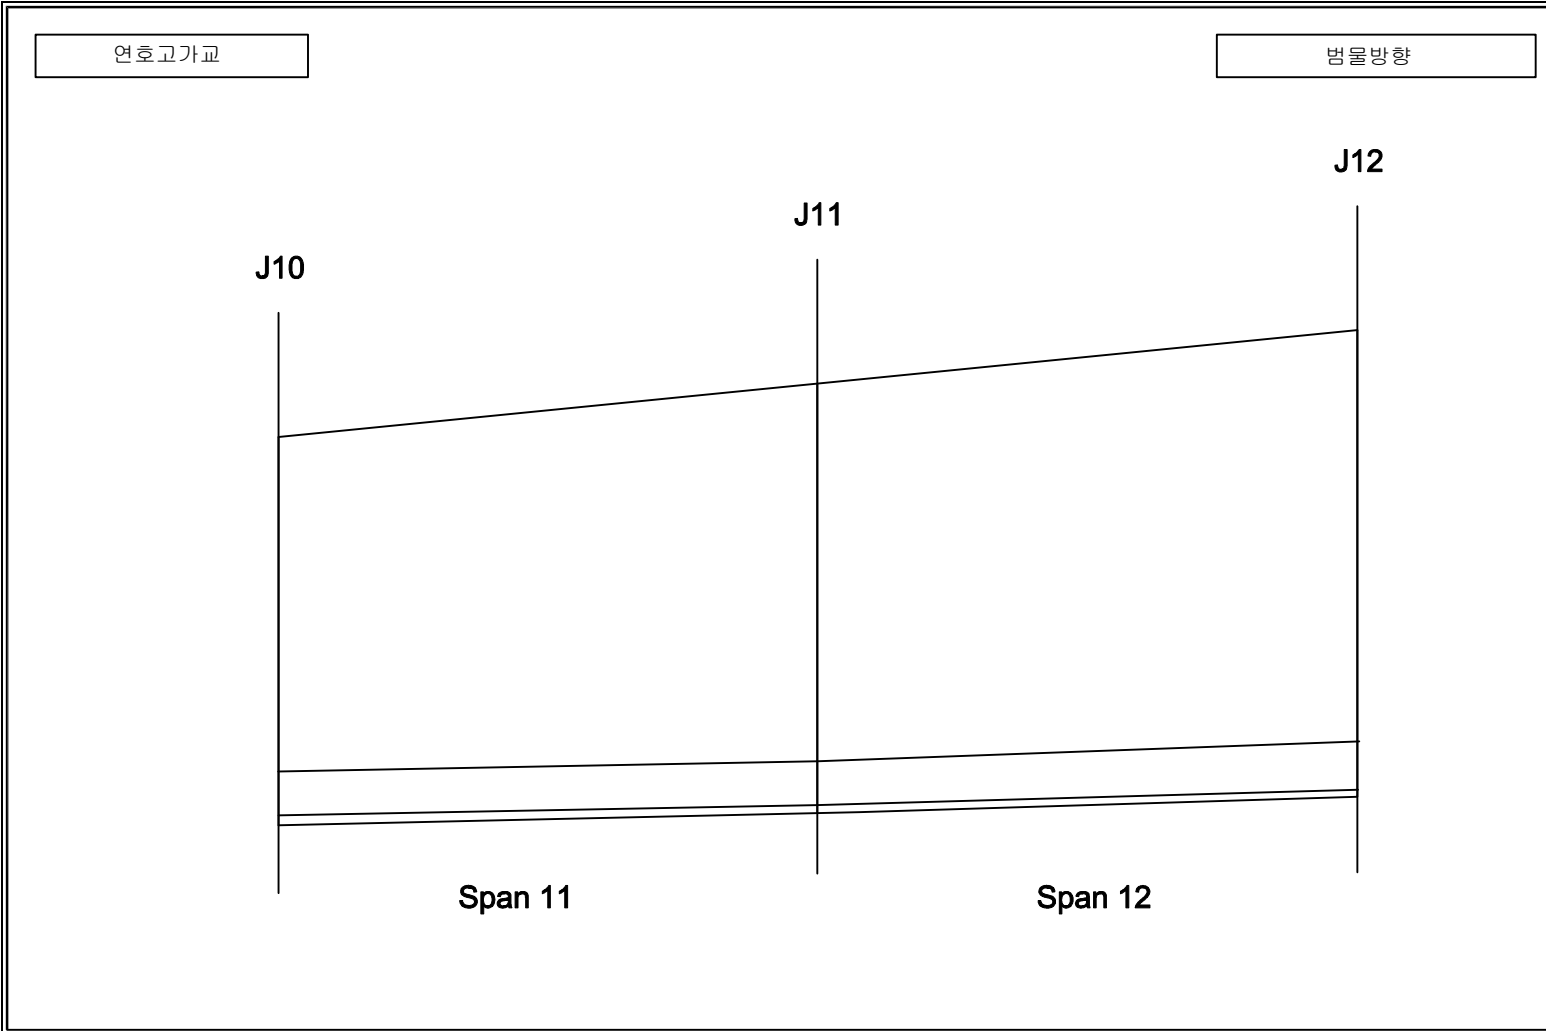
| 손상물량표 | | | | | | | |
|---|---|---|---|---|---|---|---|
| 1 | 전면 | 균열부백태 | 0.2 | 1.5 | 1 | 부 | 0.30 |

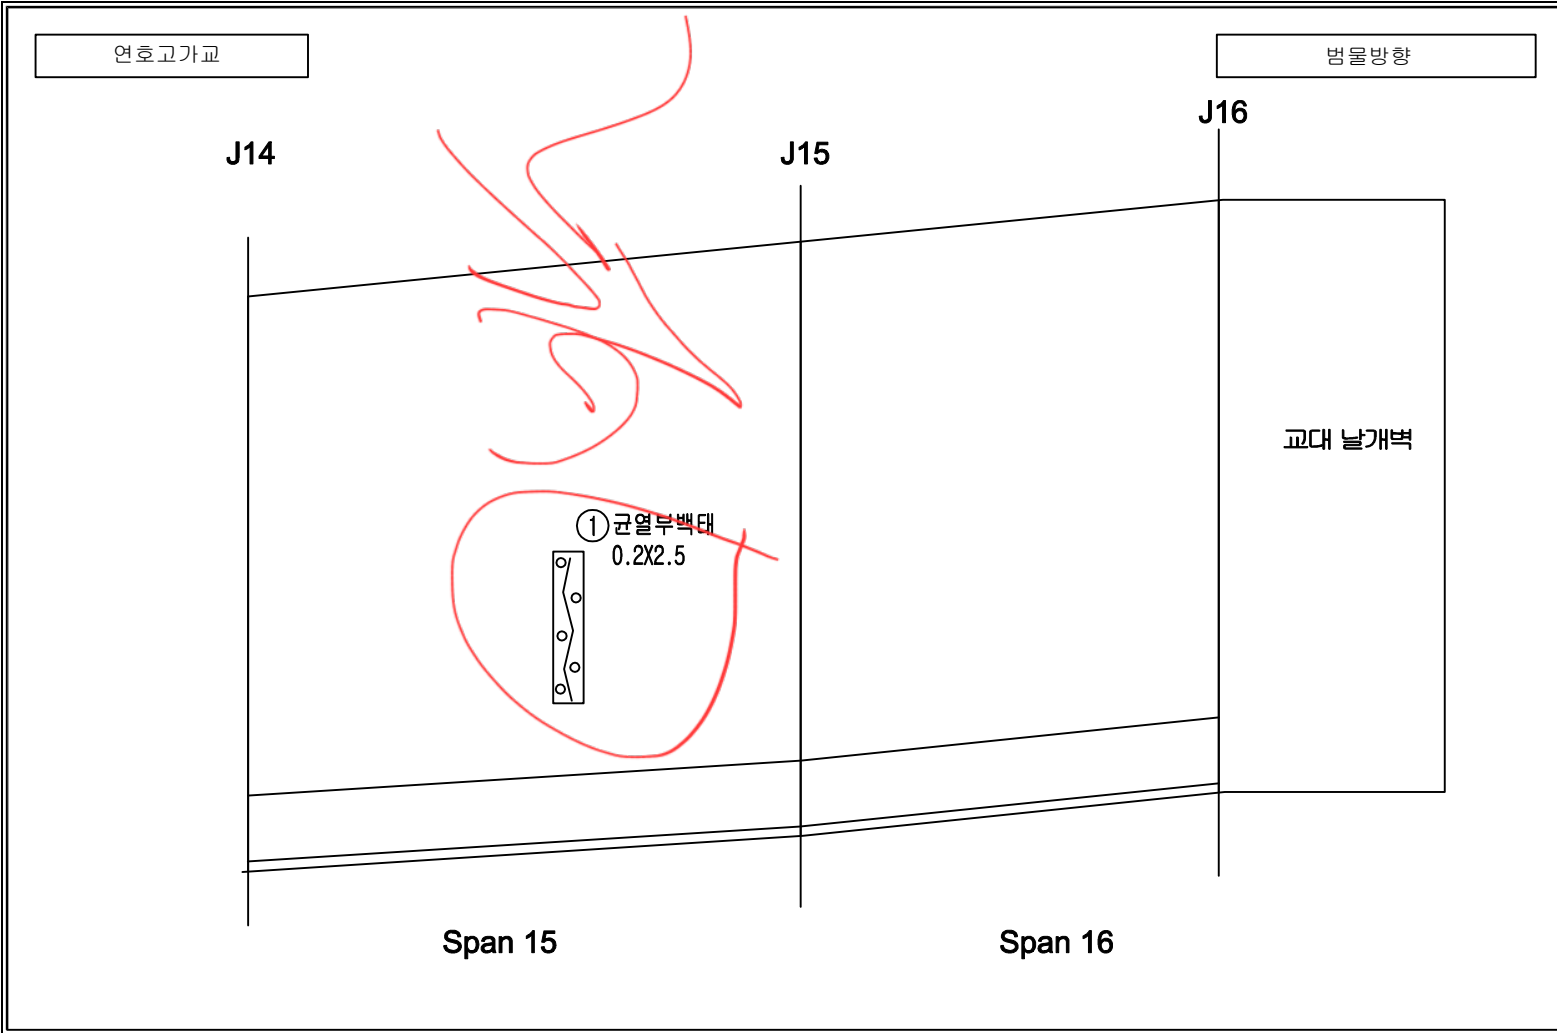
| 손상물량표 | | | | | | | |
|---|---|---|---|---|---|---|---|
| 1 | 전면 | 균열부백태 | 0.2 | 2.5 | 1 | 0.50 | 신규 |
