상주영천고속도로 2024~2025년 시설물 안전점검 용역  
(2024년 상반기 정기안전점검)

# 외 관 조 사 망 도

산하교

2024.06

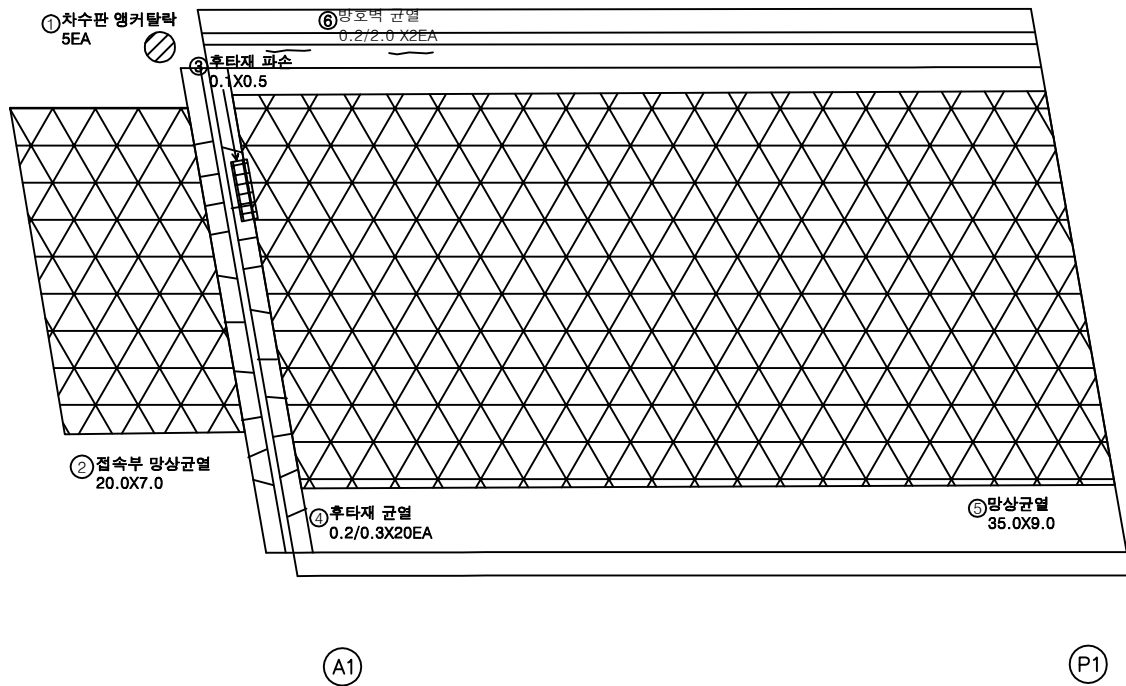
| 도면번호 | 01 |

| 번호 | 구분 | 부재 | 손상내용 | 손상현황 | | | | | 비 고 |
|---|---|---|---|---|---|---|---|---|---|
| 1 | 19하 | 신축이음 | 차수판 앵커달락 | | | | 5.00 | EA | 5 |
| 2 | 19하 | 교면포장 | 접속부 망상균열 | | 20.0 | 7.0 | 140.00 | m <sup>2</sup> | 1 |
| 3 | 19하 | 신축이음 | 후타재 파손 | | 0.1 | 0.5 | 0.05 | m <sup>2</sup> | 1 |
| 4 | 19하 | 신축이음 | 후타재 균열 | 0.2 | 0.3 | | 6.00 | m | 20 |
| 5 | 19하 | 교면포장 | 망상균열 | | 35.0 | 9.0 | 315.00 | m <sup>2</sup> | 1 |
| 6 | 21하 | 방호벽 | 방호벽 균열 | 0.2 | 2.0 | | 4.00 | m | 2 |

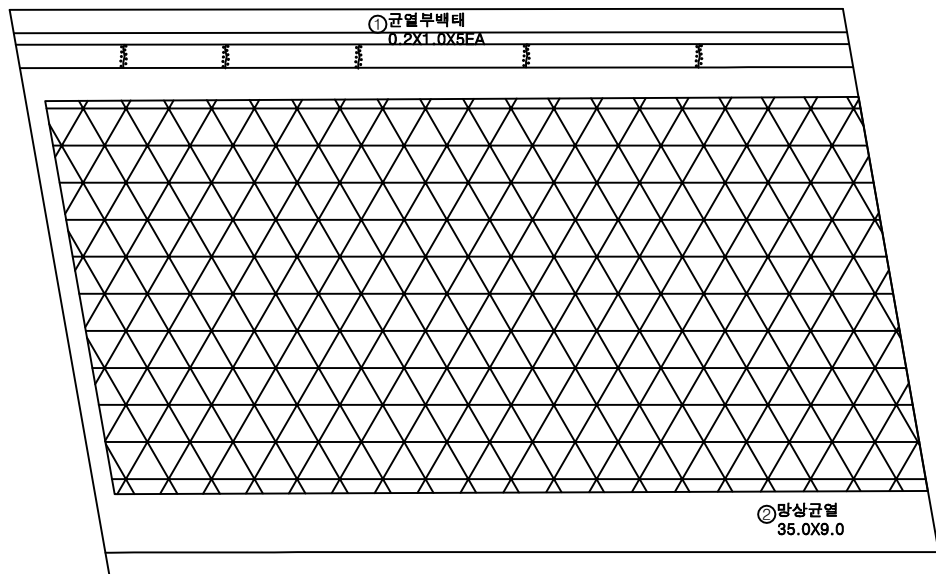
| | 침하노출 | | 침하 | | 그늘음 | 도면번호 | 02 |

| 번호 | 구분 | 부재 | 손상내용 | 손상현황 | | | | | 비 고 |
|---|---|---|---|---|---|---|---|---|---|
| 1 | 19하 | 방호벽 | 균열무백테 | | 0.2 | 1.0 | 1.00 | m <sup>2</sup> | 5 |
| 2 | 19하 | 교면포장 | 망상균열 | | 35.0 | 9.0 | 315.00 | m <sup>2</sup> | 1 |

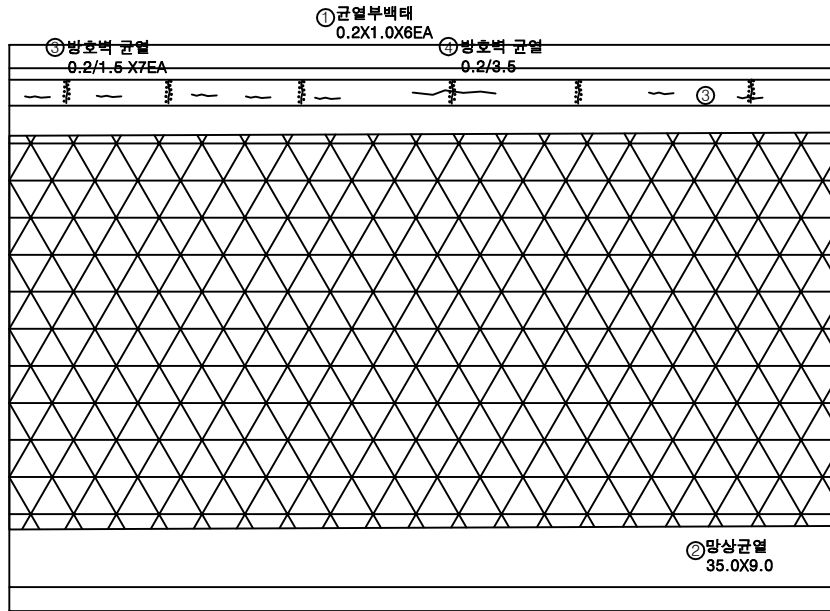
ID : 산하교 슬래브상면 S3 (상주방향)

| 번호 | 구분 | 부재 | 손상내용 | 손상현황 | | | | | 비고 |
|---|---|---|---|---|---|---|---|---|---|
| 1 | 19하 | 방호벽 | 균열부백태 | | 0.2 | 1.0 | 1.20 | m <sup>2</sup> | 6 |
| 2 | 19하 | 교면포장 | 망상균열 | | 35.0 | 9.0 | 315.00 | m <sup>2</sup> | 1 |
| 3 | 23하 | 방호벽 | 방호벽 균열 | 0.2 | 1.5 | | 10.50 | m | 7 |
| 4 | 23하 | 방호벽 | 방호벽 균열 | 0.2 | 3.5 | | 3.50 | m | 1 |

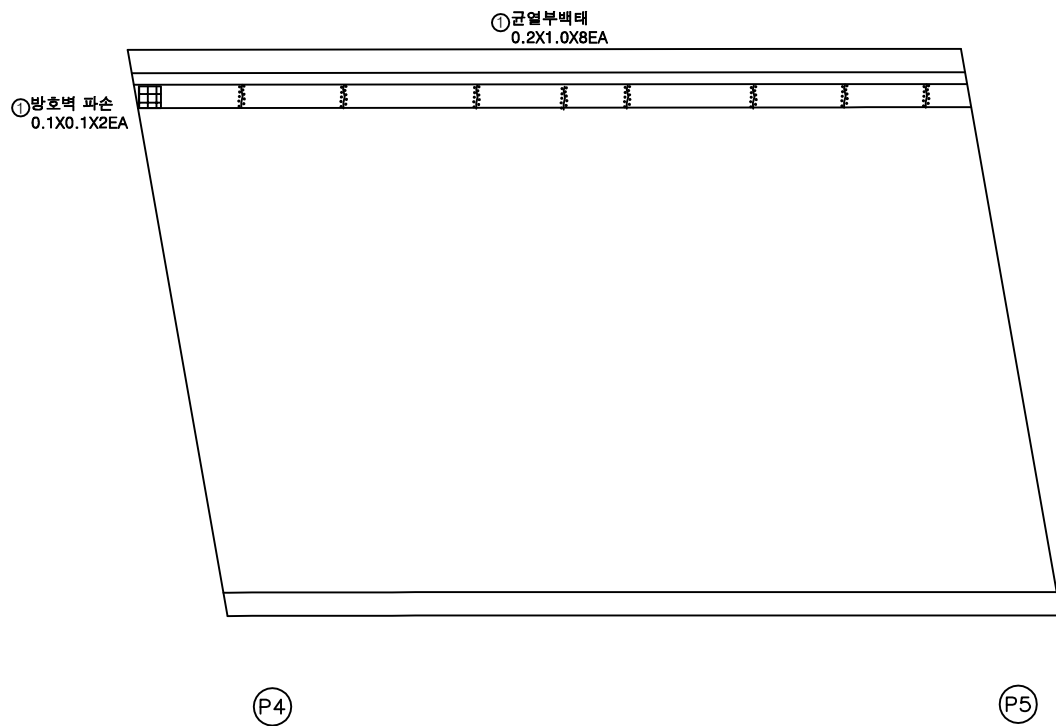
| 도 면 번 호 | 05 |

| 번호 | 구분 | 부재 | 손상내용 | 손상현황 | | | | | 비 고 |
|---|---|---|---|---|---|---|---|---|---|
| 1 | 19하 | 방호벽 | 균열부백태 | | 0.2 | 1.0 | 1.60 | m <sup>2</sup> | 8 |
| 2 | 19하 | 방호벽 | 방호벽 파손 | | 0.1 | 0.1 | 0.02 | m <sup>2</sup> | 2 |

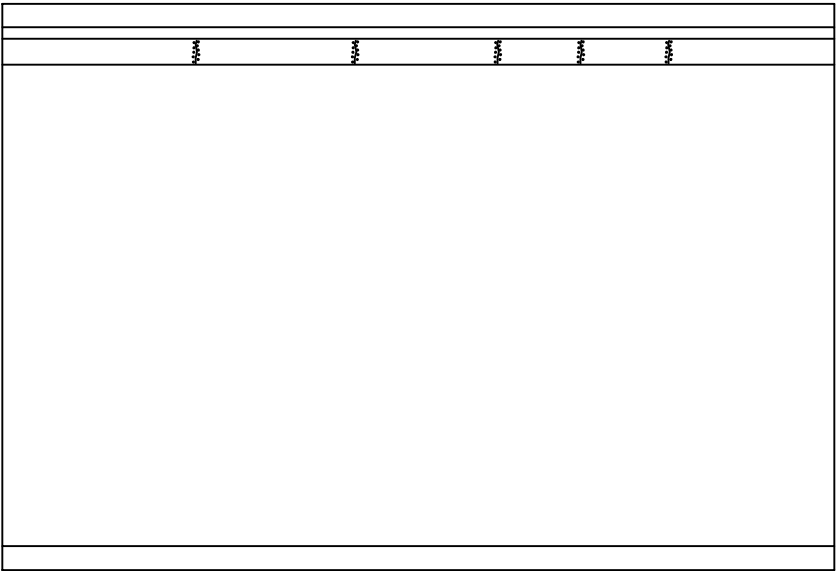
| 번호 | 구분 | 부재 | 손상내용 | 손상현황 | | | | | | 비고 |
|---|---|---|---|---|---|---|---|---|---|---|
| 1 | 21하 | 방호벽 | 균열부백태 | | 0.2 | 1.0 | 1.00 | m <sup>2</sup> | 5 | |

①균열부백태  
0.2X1.0 X5EA

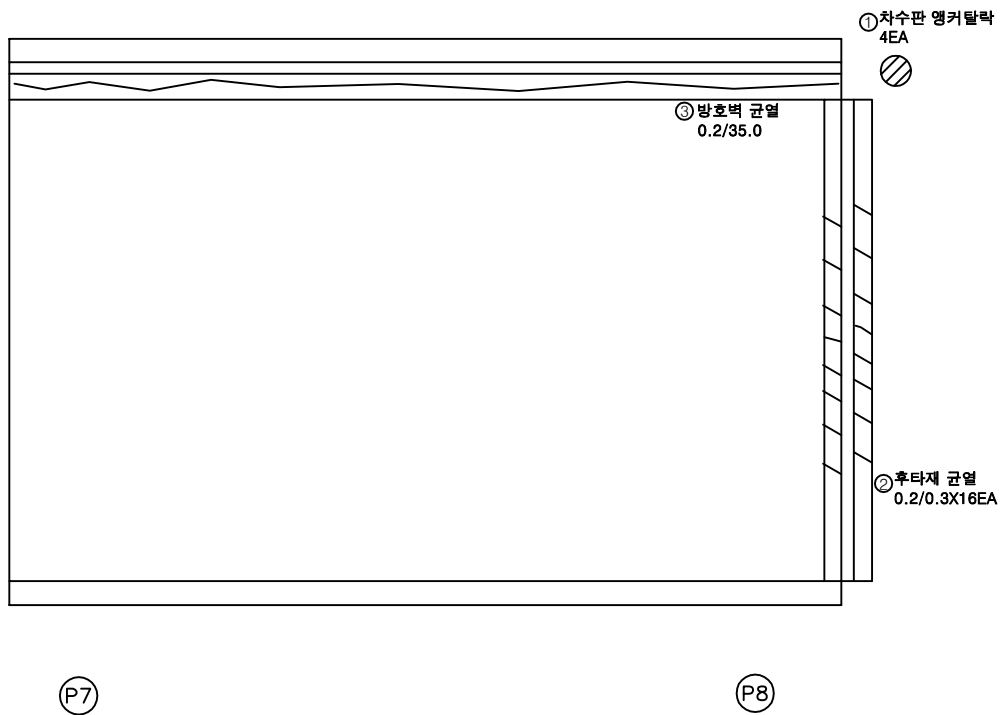
| 도면번호 | 08 |

| 번호 | 구분 | 부재 | 손상내용 | 손상현황 | | | | | | 비고 |
|---|---|---|---|---|---|---|---|---|---|---|
| 1 | 19하 | 신축이음 | 차수판 앵커탈락 | | | | 4.00 | EA | 4 | |
| 2 | 19하 | 신축이음 | 후타재 균열 | 0.2 | 0.3 | | 4.80 | m | 16 | |
| 3 | 23하 | 방호벽 | 방호벽 균열 | 0.2 | 35.0 | | 35.00 | m | 1 | |

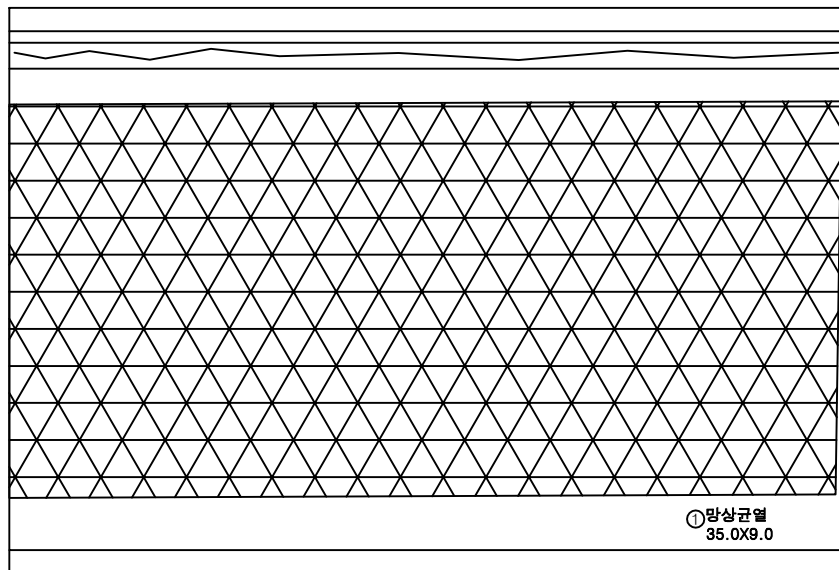
| | | | 09 |

| 번호 | 구분 | 부재 | 손상내용 | 손상현황 | | | | | 비 고 |
|---|---|---|---|---|---|---|---|---|---|
| 1 | 19하 | 교면포장 | 망상균열 | | 35.0 | 9.0 | 315.00 | m <sup>2</sup> | 1 |
| 2 | 23하 | 방호벽 | 방호벽 균열 | 0.2 | 35.0 | | 35.00 | m | 1 |

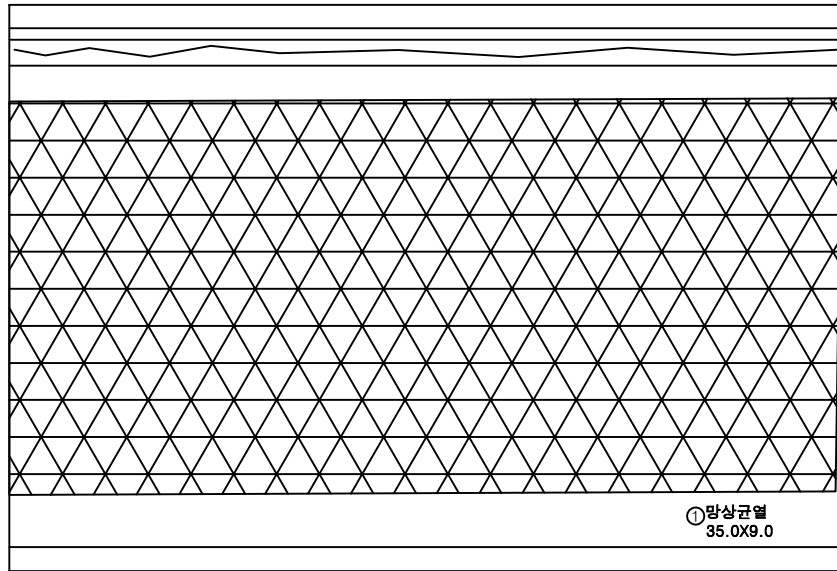
ID : 산하교 슬래브상면 S10 (상주방향)

| 번호 | 구분 | 부재 | 손상내용 | 손상현황 | | | | | 비 고 |
|---|---|---|---|---|---|---|---|---|---|
| 1 | 19하 | 교면포장 | 망상균열 | | 35.0 | 9.0 | 315.00 | m <sup>2</sup> | 1 |
| 2 | 23하 | 방호벽 | 방호벽 균열 | 0.2 | 35.0 | | 35.00 | m | 1 |

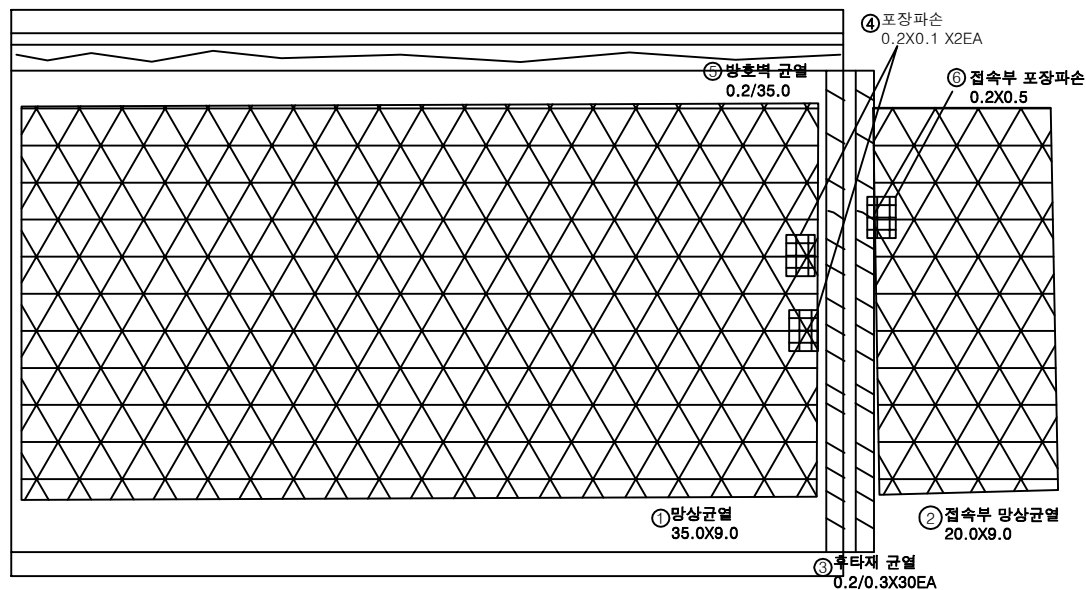
| 번호 | 구분 | 부재 | 손상내용 | 손상현황 | | | | | 비 고 |
|---|---|---|---|---|---|---|---|---|---|
| 1 | 19하 | 교면포장 | 망상균열 | | 35.0 | 9.0 | 315.00 | m <sup>2</sup> | 1 |
| 2 | 19하 | 교면포장 | 접속부 망상균열 | | 20.0 | 9.0 | 180.00 | m <sup>2</sup> | 1 |
| 3 | 19하 | 신속이음 | 후타재 균열 | 0.2 | 0.3 | | 9.00 | m | 30 |
| 4 | 21하 | 교면포장 | 포장 파손 | 0.2 | 0.1 | 0.04 | | m <sup>2</sup> | 2 |
| 5 | 23하 | 방호벽 | 방호벽 균열 | 0.2 | 35.0 | | 35.00 | m | 1 |
| 6 | 21하 | 교면포장 | 접속부 포장파손 | 0.2 | 0.5 | 0.10 | | m <sup>2</sup> | 1 |
