상주영천고속도로 2024~2025년 시설물 안전점검 용역  
(2024년 상반기 정기안전점검)

# 외 관 조 사 망 도

산하교

2024.06

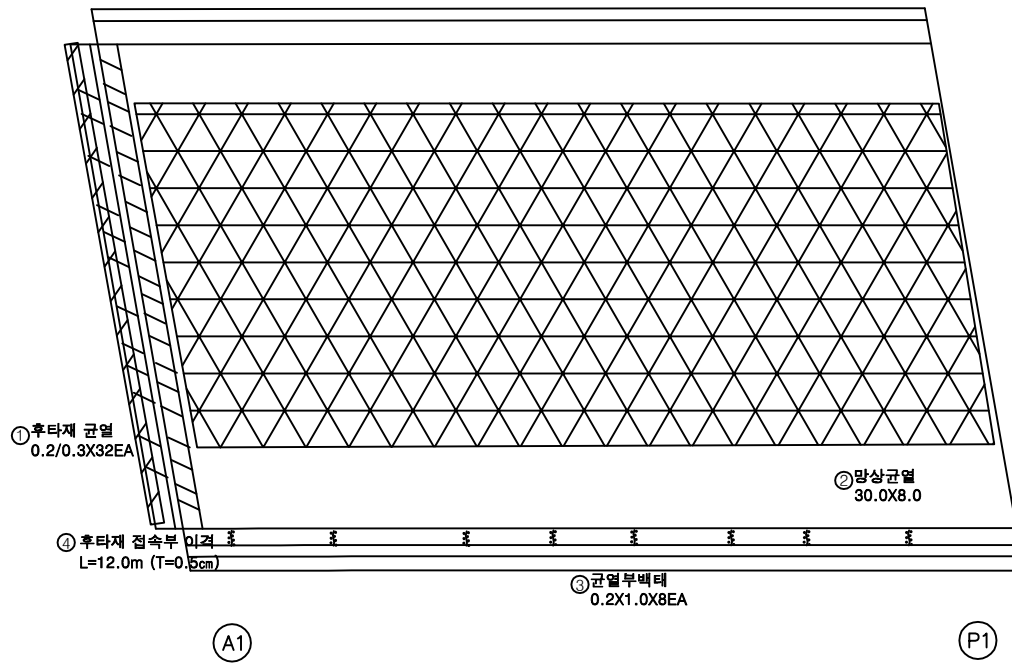
ID : 산하교 슬래브상면 S1 (영천방향)

| 번호 | 구분 | 부재 | 손상내용 | 손상현황 | | | | | | 비고 |
|---|---|---|---|---|---|---|---|---|---|---|
| 1 | 19하 | 신축이음 | 후타재 균열 | 0.2 | 0.3 | | 9.60 | m | 32 | |
| 2 | 19하 | 교면포장 | 망상균열 | | 30.0 | 8.0 | 240.00 | m <sup>2</sup> | 1 | |
| 3 | 19하 | 방호벽 | 균열부백태 | 0.2 | 1.0 | 1.60 | | m <sup>2</sup> | 8 | |
| 4 | 23하 | 교면포장 | 후타재 접속부 이격 | | 12.0 | | 12.00 | m | 1 | (T=0.5cm) |

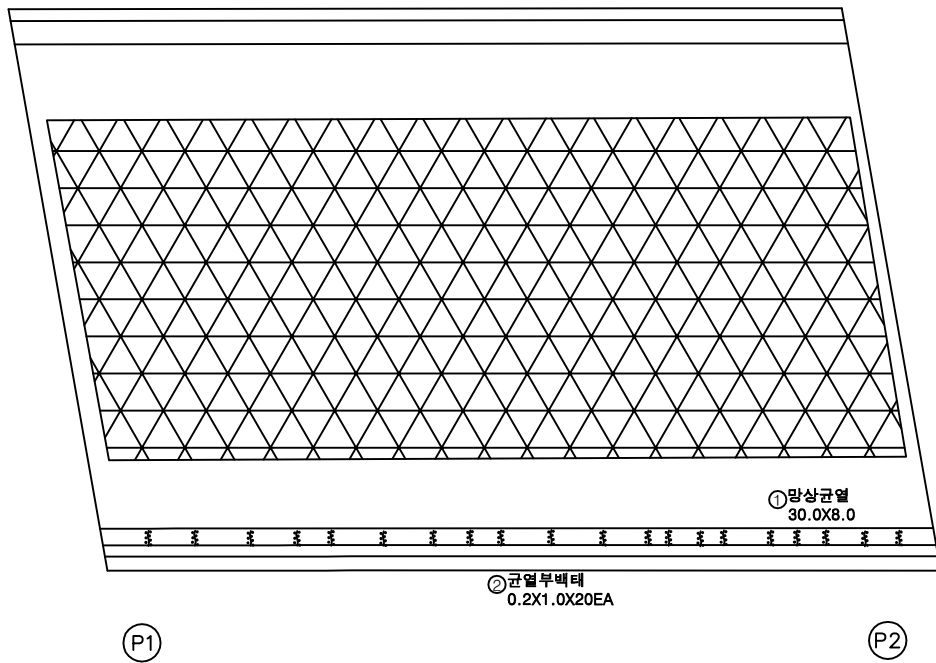
| 번호 | 구분 | 부재 | 손상내용 | 손상현황 | | | | | | 비고 |
|---|---|---|---|---|---|---|---|---|---|---|
| 1 | 19하 | 교면포장 | 망상균열 | | 30.0 | 8.0 | 240.00 | m <sup>2</sup> | 1 | |
| 2 | 19하 | 방호벽 | 관열부백테 | | 0.2 | 1.0 | 4.00 | m <sup>2</sup> | 20 | |

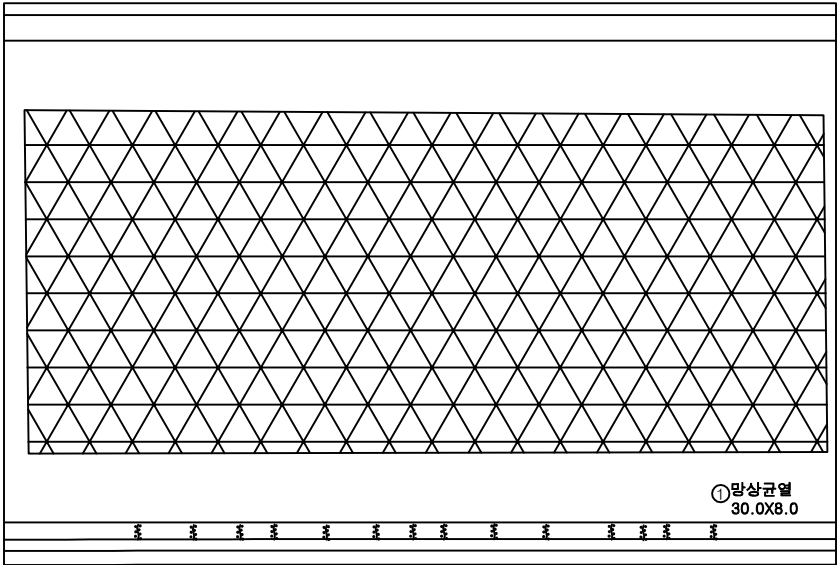
| 번호 | 구분 | 부재 | 손상내용 | 손상현황 | | | | | | 비고 |
|---|---|---|---|---|---|---|---|---|---|---|
| 1 | 19하 | 교면포장 | 망상균열 | | 30.0 | 8.0 | 240.00 | m <sup>2</sup> | 1 | |
| 2 | 19하 | 방호벽 | 균열부백태 | | 0.2 | 1.0 | 2.80 | m <sup>2</sup> | 14 | |

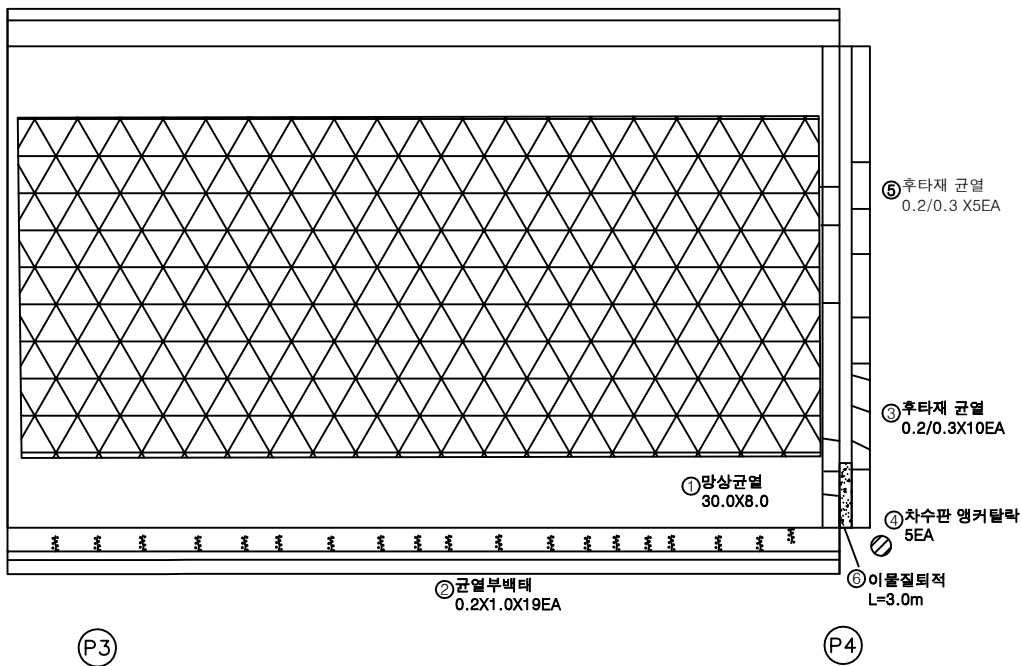
| 번호 | 구분 | 부재 | 손상내용 | 손상현황 | | | | | | 비고 |
|---|---|---|---|---|---|---|---|---|---|---|
| 1 | 19하 | 교면포장 | 광상균열 | | 30.0 | 8.0 | 240.00 | m <sup>2</sup> | 1 | |
| 2 | 19하 | 방호벽 | 균열부백테 | | 0.2 | 1.0 | 3.80 | m <sup>2</sup> | 19 | |
| 3 | 19하 | 신속이음 | 후타재 균열 | 0.2 | 0.3 | | 3.00 | m | 10 | |
| 4 | 19하 | 신속이음 | 차수판 앵커탈락 | | | | 5.00 | EA | 5 | |
| 5 | 21하 | 신속이음 | 후타재 균열 | 0.2 | 0.3 | | 1.50 | m | 5 | |
| 6 | 23하 | 신속이음 | 이물질퇴적 | | 3.0 | | 3.00 | m | 1 | |

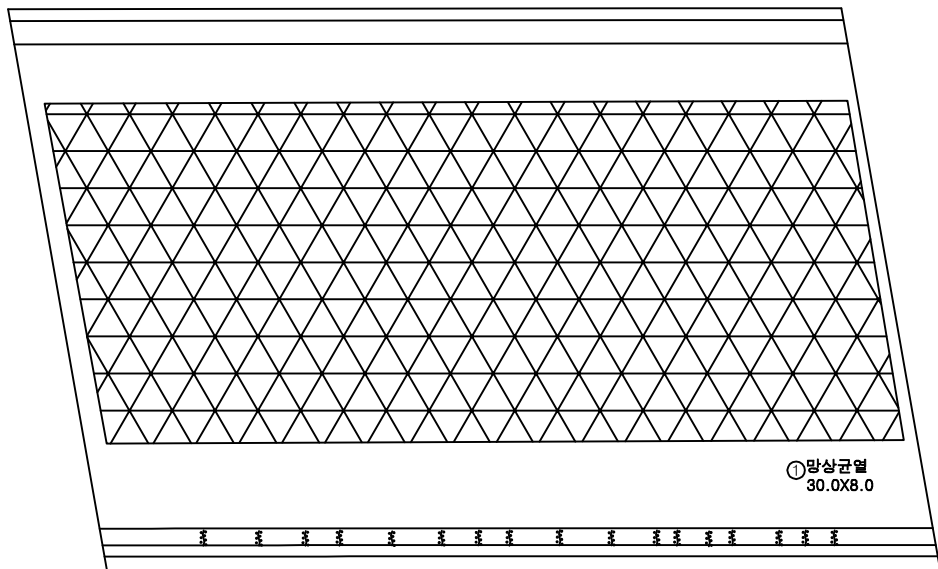
① 망상균열  
30.0X8.0② 균열부백테  
0.2X1.0X17EA

| 번호 | 구분 | 부재 | 손상내용 | 손상현황 | | | | | | 비 고 |
|---|---|---|---|---|---|---|---|---|---|---|
| 1 | 19하 | 교면포장 | 망상균열 | | 30.0 | 8.0 | 240.00 | m <sup>2</sup> | 1 | |
| 2 | 19하 | 방호벽 | 균열부백테 | | 0.2 | 1.0 | 3.40 | m <sup>2</sup> | 17 | |

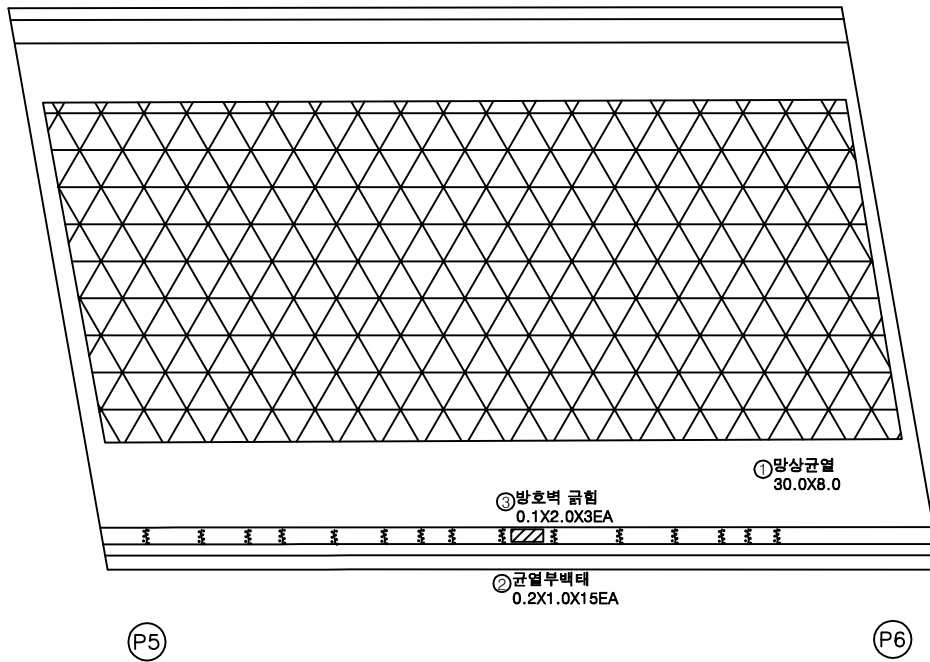
| 번호 | 구분 | 부재 | 손상내용 | 손상현황 | | | | | | 비고 |
|---|---|---|---|---|---|---|---|---|---|---|
| 1 | 19하 | 교면포장 | 망상균열 | | 30.0 | 8.0 | 240.00 | m <sup>2</sup> | 1 | |
| 2 | 19하 | 방호벽 | 균열부백테 | | 0.2 | 1.0 | 3.00 | m <sup>2</sup> | 15 | |
| 3 | 19하 | 방호벽 | 방호벽 균형 | | 0.1 | 2.0 | 0.60 | m <sup>2</sup> | 3 | |

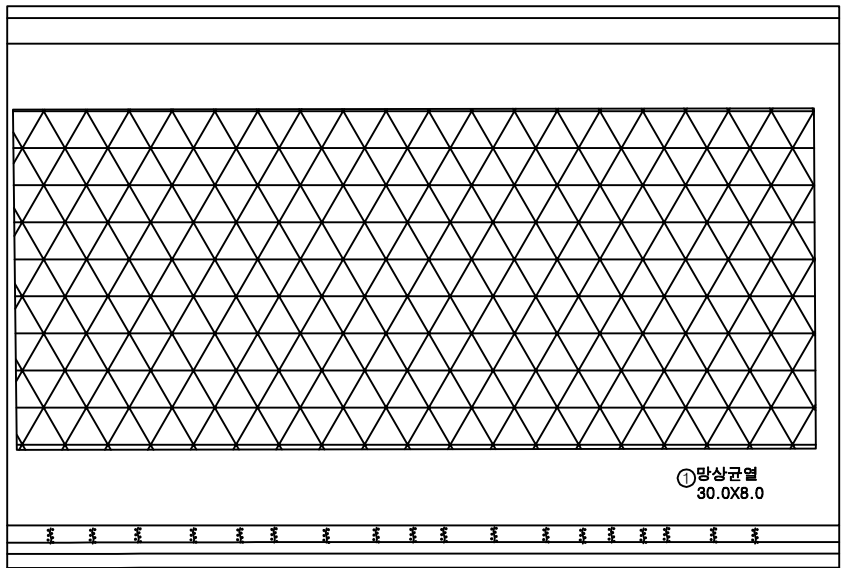
| 번호 | 구분 | 부재 | 손상내용 | 손상현황 | | | | | | 비고 |
|---|---|---|---|---|---|---|---|---|---|---|
| 1 | 19하 | 교면포장 | 망상균열 | | 30.0 | 8.0 | 240.00 | m <sup>2</sup> | 1 | |
| 2 | 19하 | 방호벽 | 관열부백터 | | 0.2 | 1.0 | 3.60 | m <sup>2</sup> | 18 | |

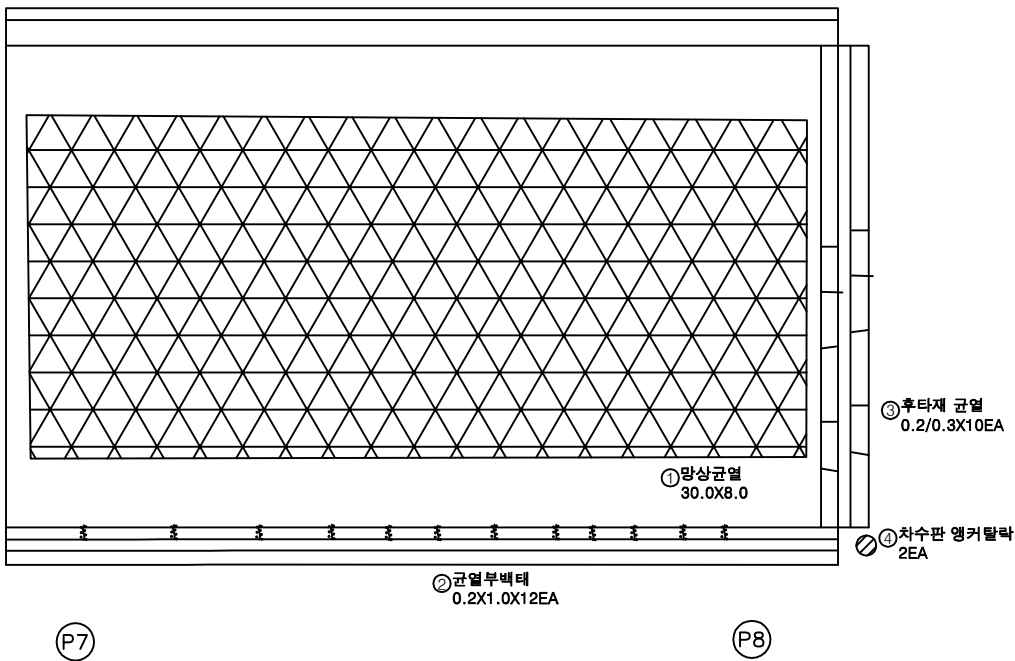
| 번호 | 구분 | 부재 | 손상내용 | 손상현황 | | | | | | 비 고 |
|---|---|---|---|---|---|---|---|---|---|---|
| 1 | 19하 | 교면포장 | 망상균열 | | 30.0 | 8.0 | 240.00 | m <sup>2</sup> | 1 | |
| 2 | 19하 | 방호벽 | 균열부백테 | | 0.2 | 1.0 | 2.40 | m <sup>2</sup> | 12 | |
| 3 | 19하 | 신속이음 | 후타재 균열 | 0.2 | 0.3 | | 3.00 | m | 10 | |
| 4 | 19하 | 신속이음 | 처수판 앵커탈락 | | | | 2.00 | EA | 2 | |

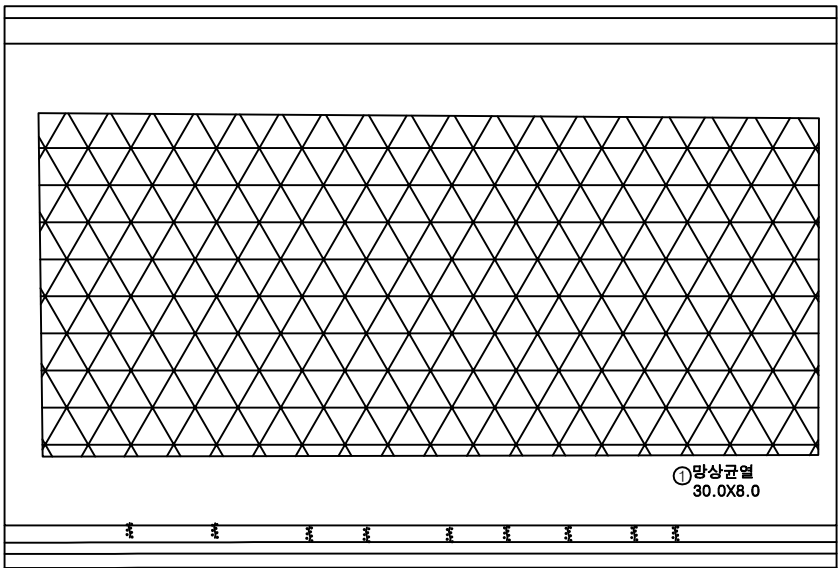
| 번호 | 구분 | 부재 | 손상내용 | 손상현황 | | | | | | 비고 |
|---|---|---|---|---|---|---|---|---|---|---|
| 1 | 19하 | 교면포장 | 망상균열 | | 30.0 | 8.0 | 240.00 | m <sup>2</sup> | 1 | |
| 2 | 19하 | 방호벽 | 균열부백터 | | 0.2 | 1.0 | 1.80 | m <sup>2</sup> | 9 | |

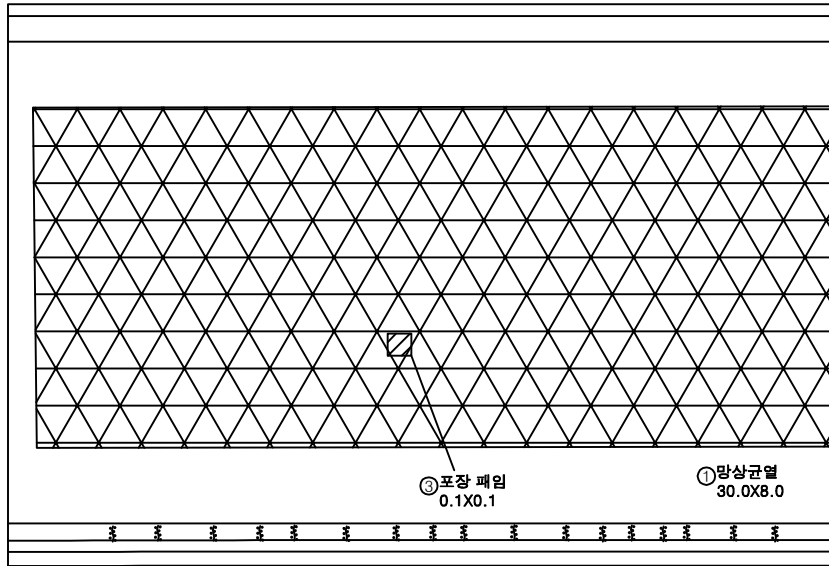
ID : 산하교 슬래브상면 S10 (영천방향)

| 번호 | 구분 | 부재 | 손상내용 | 손상현황 | | | | | | 비고 |
|---|---|---|---|---|---|---|---|---|---|---|
| 1 | 19하 | 교면포장 | 망상균열 | | 30.0 | 8.0 | 240.00 | m <sup>2</sup> | 1 | |
| 2 | 19하 | 방호벽 | 균열부백터 | | 0.2 | 1.0 | 3.40 | m <sup>2</sup> | 17 | |
| 3 | 23하 | 교면포장 | 포장 패임 | | 0.1 | 0.1 | 0.01 | m <sup>2</sup> | 1 | |

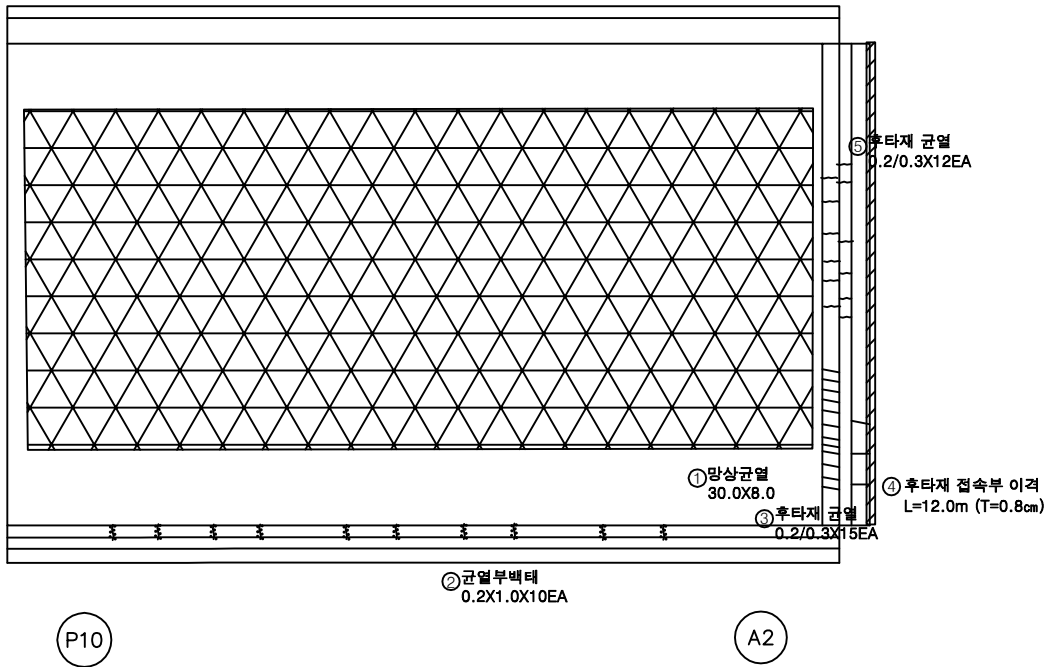
| 번호 | 구분 | 부재 | 손상내용 | 손상현황 | | | | | 비고 |
|---|---|---|---|---|---|---|---|---|---|
| 1 | 19하 | 교면포장 | 망상균열 | | 30.0 | 8.0 | 240.00 | m <sup>2</sup> | 1 |
| 2 | 19하 | 방호벽 | 균열부백테 | | 0.2 | 1.0 | 2.00 | m <sup>2</sup> | 10 |
| 3 | 19하 | 신속이음 | 후타재 균열 | 0.2 | 0.3 | | 4.50 | m | 15 |
| 4 | 23하 | 교면포장 | 후타재 접속부 이격 | | 12.0 | | 12.0 | m | 1 (T=0.8cm) |
| 5 | 23하 | 신속이음 | 후타재 균열 | 0.2 | 0.3 | | 3.60 | m | 12 |
