상주영천고속도로 2024~2025년 시설물 안전점검 용역  
(2024년 상반기 정기안전점검)

# 외 관 조 사 망 도

산하교

2024.06

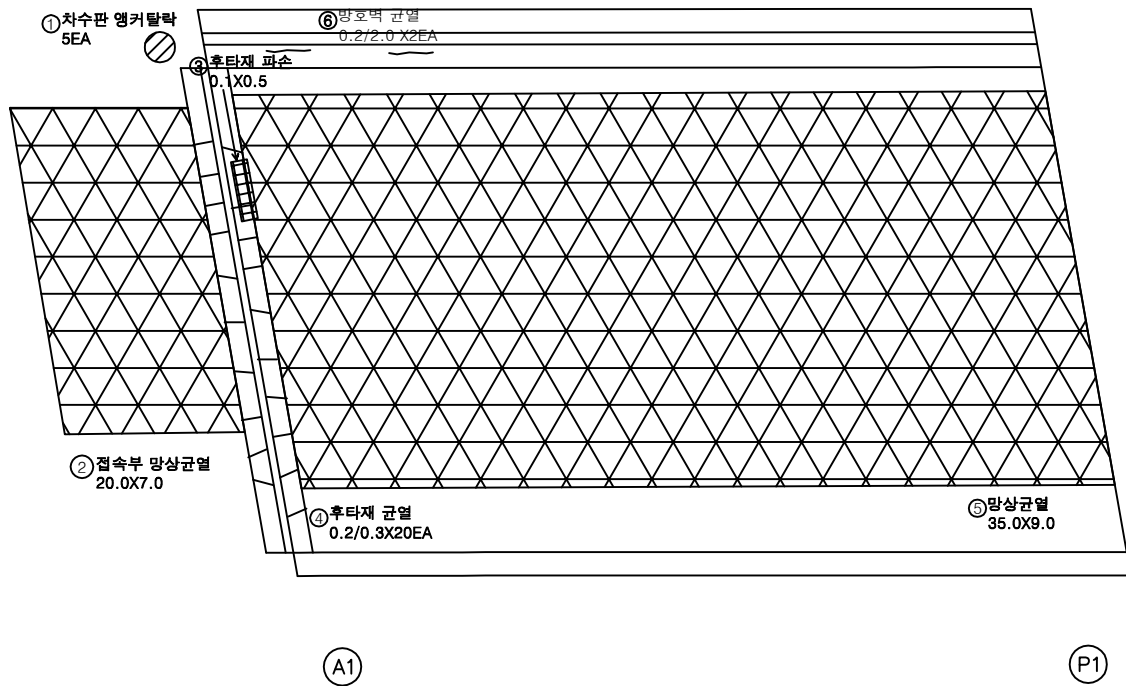
| 번호 | 구분 | 부재 | 손상내용 | 손상현황 | | | | | 비 고 |
|---|---|---|---|---|---|---|---|---|---|
| 1 | 19하 | 신축이음 | 차수판 앵커달락 | | | | 5.00 | EA | 5 |
| 2 | 19하 | 교면포장 | 접속부 망상균열 | | 20.0 | 7.0 | 140.00 | m <sup>2</sup> | 1 |
| 3 | 19하 | 신축이음 | 후타재 파손 | | 0.1 | 0.5 | 0.05 | m <sup>2</sup> | 1 |
| 4 | 19하 | 신축이음 | 후타재 균열 | 0.2 | 0.3 | | 6.00 | m | 20 |
| 5 | 19하 | 교면포장 | 망상균열 | | 35.0 | 9.0 | 315.00 | m <sup>2</sup> | 1 |
| 6 | 21하 | 방호벽 | 방호벽 균열 | 0.2 | 2.0 | | 4.00 | m | 2 |

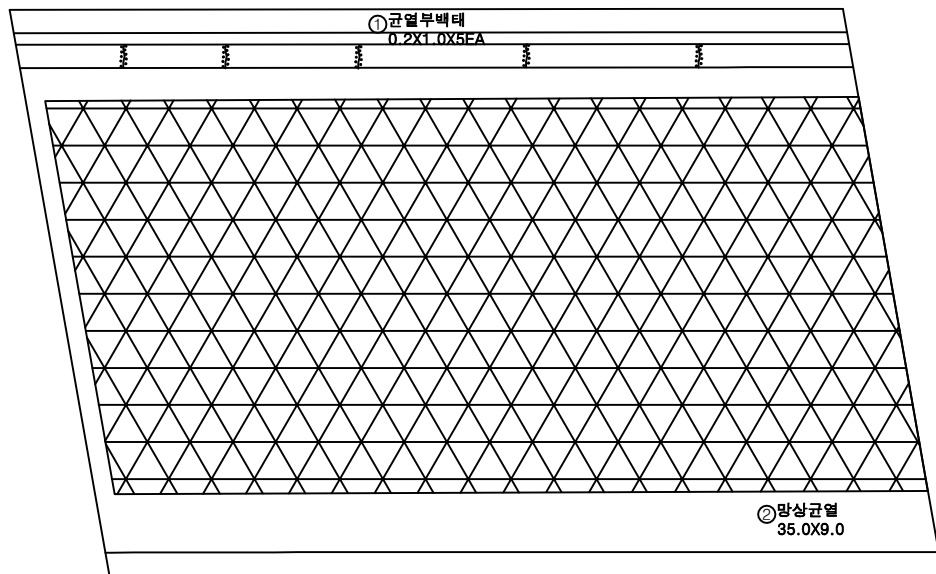
| 번호 | 구분 | 부재 | 손상내용 | 손상현황 | | | | | | 비고 |
|---|---|---|---|---|---|---|---|---|---|---|
| 1 | 19하 | 방호벽 | 균열부백테 | | 0.2 | 1.0 | 1.00 | m <sup>2</sup> | 5 | |
| 2 | 19하 | 교면포장 | 망상균열 | | 35.0 | 9.0 | 315.00 | m <sup>2</sup> | 1 | |

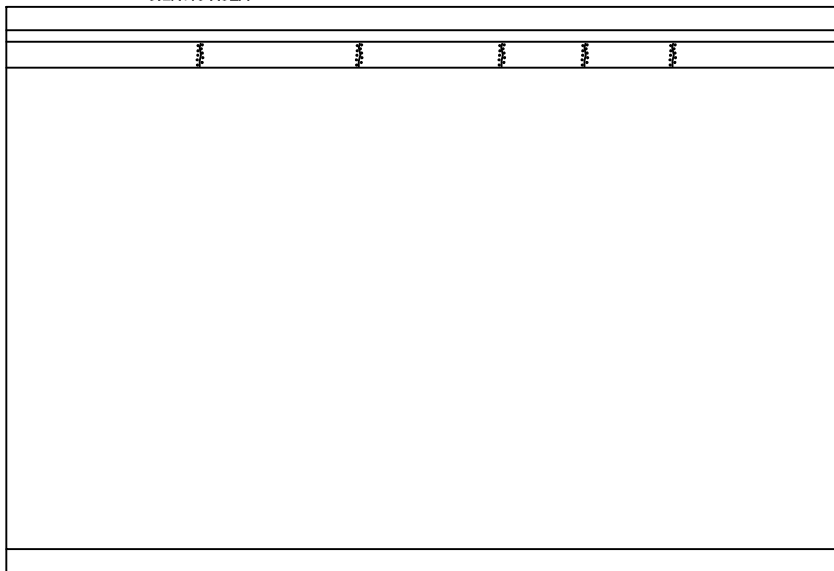
①균열부백태  
0.2X1.0 X5EA

| 번호 | 구분 | 부재 | 손상내용 | 손상현황 | | | | | | 비 고 |
|---|---|---|---|---|---|---|---|---|---|---|
| 1 | 21하 | 방호벽 | 균열부백태 | | 0.2 | 1.0 | 1.00 | m <sup>2</sup> | 5 | |

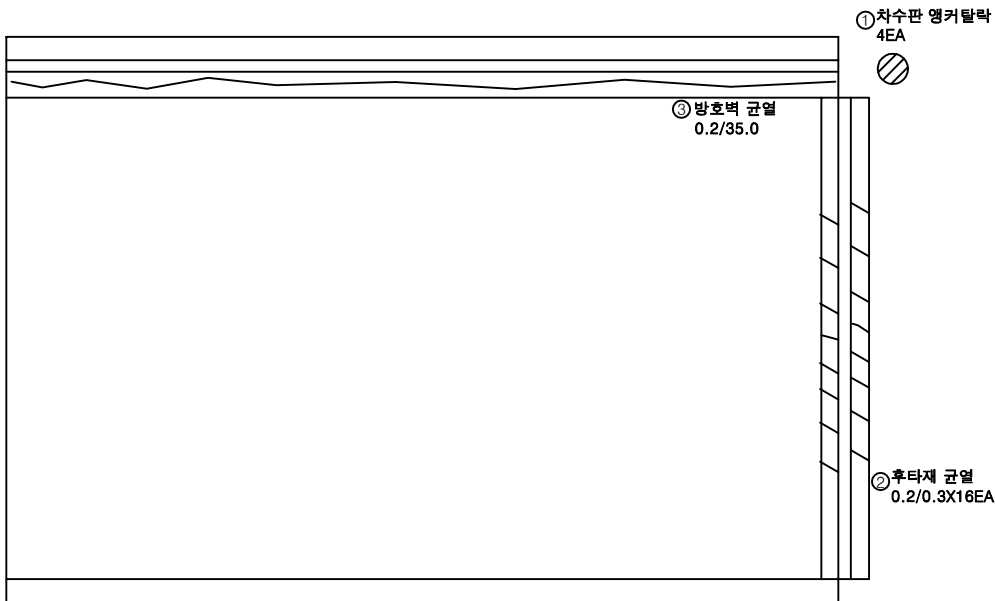
| 번호 | 구분 | 부재 | 손상내용 | 손상현황 | | | | | | 비고 |
|---|---|---|---|---|---|---|---|---|---|---|
| 2 | 19하 | 신축이음 | 후타재 균열 | 0.2 | 0.3 | | 4.80 | m | 16 | |
| 3 | 23하 | 방호벽 | 방호벽 균열 | 0.2 | 35.0 | | 35.00 | m | 1 | |

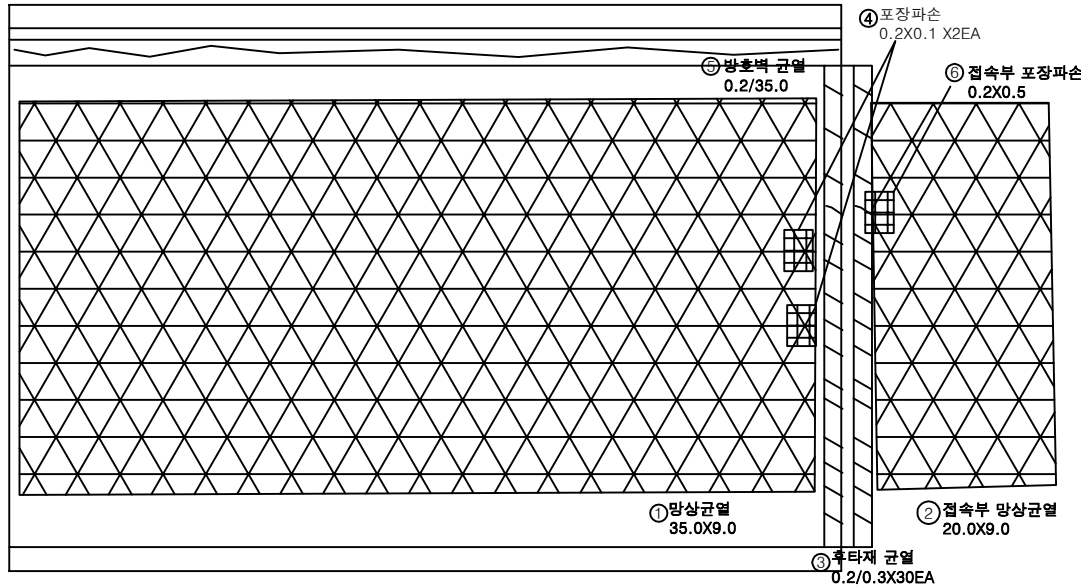
| 번호 | 구분 | 부재 | 손상내용 | 손상현황 | | | | | 비고 |
|---|---|---|---|---|---|---|---|---|---|
| 1 | 19하 | 교면포장 | 망상균열 | | 35.0 | 9.0 | 315.00 | m <sup>2</sup> | 1 |
| 2 | 19하 | 교면포장 | 접속부 망상균열 | | 20.0 | 9.0 | 180.00 | m <sup>2</sup> | 1 |
| 3 | 19하 | 신축이음 | 후타재 균열 | 0.2 | 0.3 | | 9.00 | m | 30 |
| 5 | 23하 | 방호벽 | 방호벽 균열 | 0.2 | 35.0 | | 35.00 | m | 1 |

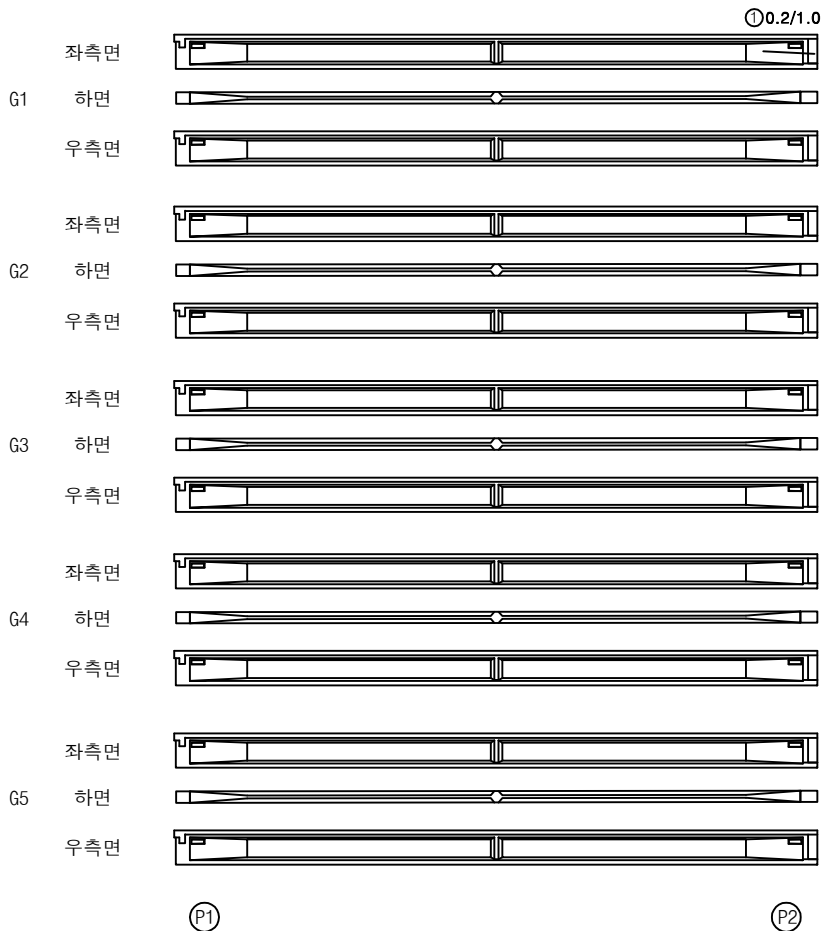
ID : 산하교 거더 S2 (G1~G5)(상주방향)

| 번호 | 구분 | 부재 | 손상내용 | 손상현황 | | | | | | 비고 |
|---|---|---|---|---|---|---|---|---|---|---|
| 1 | 19하 | 거더 | 균열(0.3mm미만) | 0.2 | 1.0 | | 1.00 | m | 1 | |

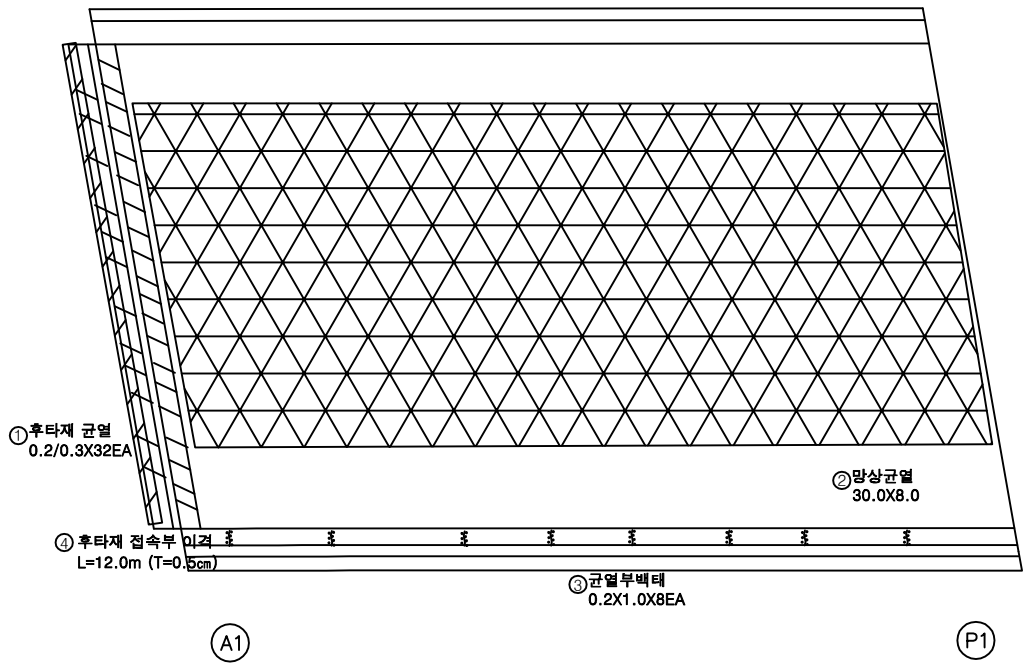
| 번호 | 구분 | 부재 | 손상내용 | 손상현황 | | | | | | 비고 |
|---|---|---|---|---|---|---|---|---|---|---|
| 1 | 19하 | 신축이음 | 후타재 균열 | 0.2 | 0.3 | | 9.60 | m | 32 | |
| 2 | 19하 | 교면포장 | 망상균열 | | 30.0 | 8.0 | 240.00 | m <sup>2</sup> | 1 | |
| 3 | 19하 | 방호벽 | 균열부백태 | 0.2 | 1.0 | | 1.60 | m <sup>2</sup> | 8 | |

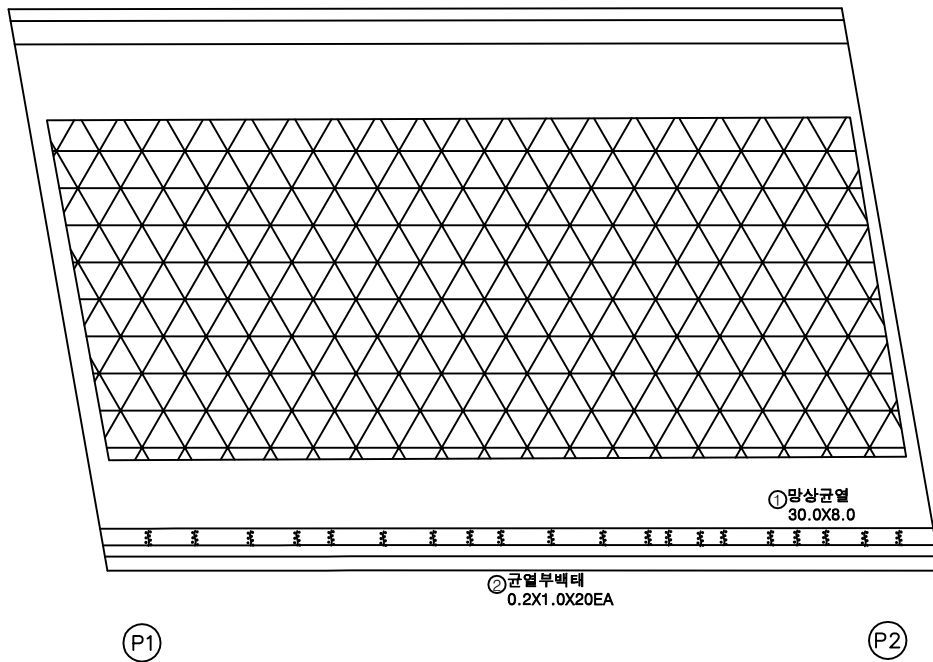
| 번호 | 구분 | 부재 | 손상내용 | 손상현황 | | | | | | 비고 |
|---|---|---|---|---|---|---|---|---|---|---|
| 1 | 19하 | 교면포장 | 망상균열 | | 30.0 | 8.0 | 240.00 | m <sup>2</sup> | 1 | |
| 2 | 19하 | 방호벽 | 균열부백테 | | 0.2 | 1.0 | 4.00 | m <sup>2</sup> | 20 | |

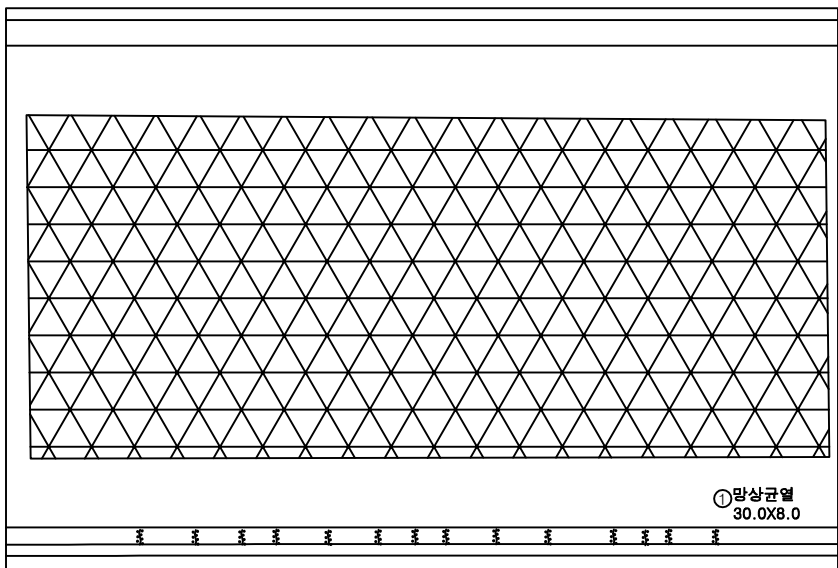
| 번호 | 구분 | 부재 | 손상내용 | 손상현황 | | | | | | 비고 |
|---|---|---|---|---|---|---|---|---|---|---|
| 1 | 19하 | 교면포장 | 망상균열 | | 30.0 | 8.0 | 240.00 | m <sup>2</sup> | 1 | |
| 2 | 19하 | 방호벽 | 균열부백테 | | 0.2 | 1.0 | 2.80 | m <sup>2</sup> | 14 | |

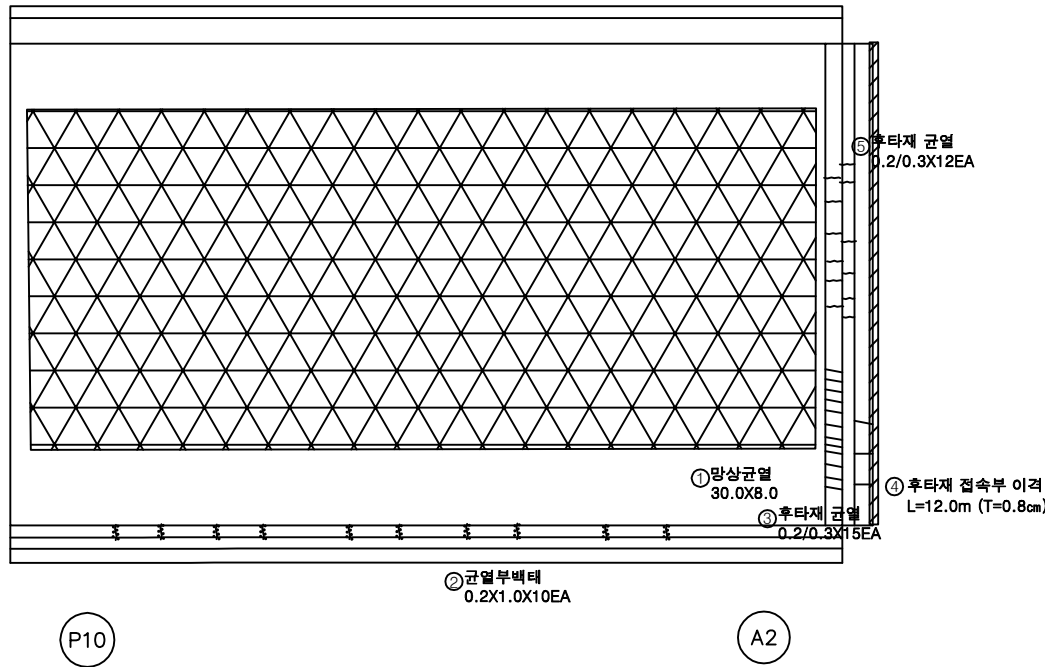
| 번호 | 구분 | 부재 | 손상내용 | 손상현황 | | | | | | 비고 |
|---|---|---|---|---|---|---|---|---|---|---|
| 1 | 19하 | 교면포장 | 망상균열 | | 30.0 | 8.0 | 240.00 | m <sup>2</sup> | 1 | |
| 2 | 19하 | 방호벽 | 균열부백테 | | 0.2 | 1.0 | 2.00 | m <sup>2</sup> | 10 | |
| 3 | 19하 | 신속이음 | 후타재 균열 | 0.2 | 0.3 | | 4.50 | m | 15 | |
| 5 | 23하 | 신속이음 | 후타재 균열 | 0.2 | 0.3 | | 3.60 | m | 12 | |

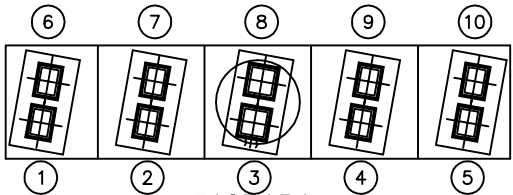
무수축물탈 균열  
0.1/0.2 X2EA
