상주영천고속도로 2024~2025년 시설물 안전점검 용역  
(2024년 상반기 정기안전점검)

# 외 관 조 사 망 도

산하교

2024.06

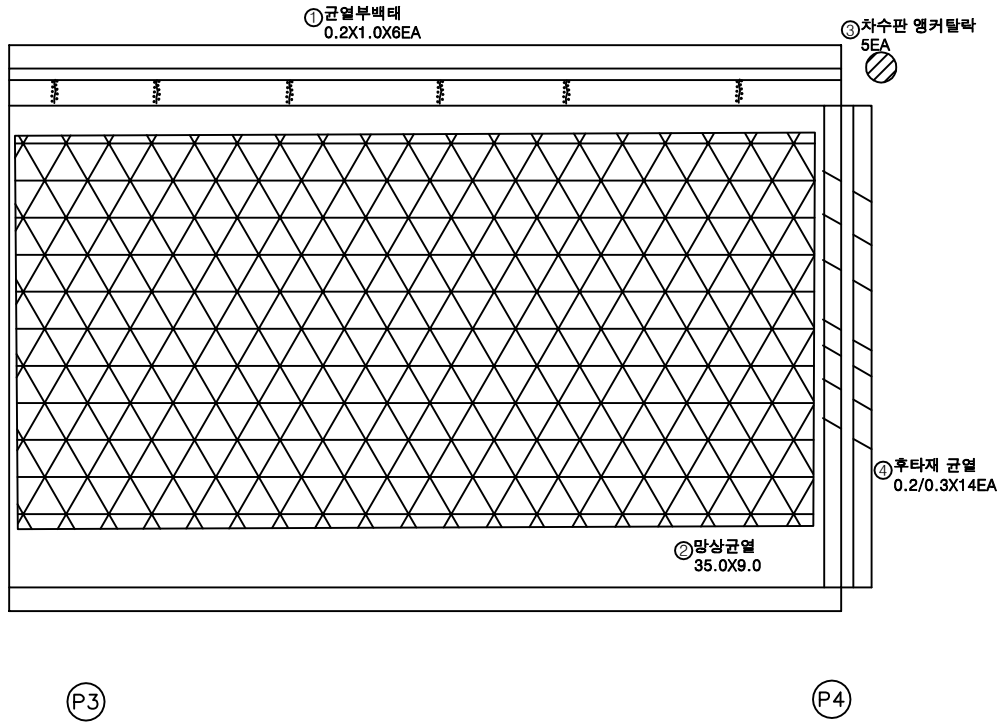
| 번호 | 구분 | 부재 | 손상내용 | 손상현황 | | | | | 비 고 |
|---|---|---|---|---|---|---|---|---|---|
| 1 | 19하 | 방호벽 | 균열부백태 | | 0.2 | 1.0 | 1.20 | m <sup>2</sup> | 6 |
| 2 | 19하 | 교면포장 | 망상균열 | | 35.0 | 9.0 | 315.00 | m <sup>2</sup> | 1 |
| 4 | 19하 | 신속이음 | 후타재 균열 | 0.2 | 0.3 | | 4.20 | m | 14 |

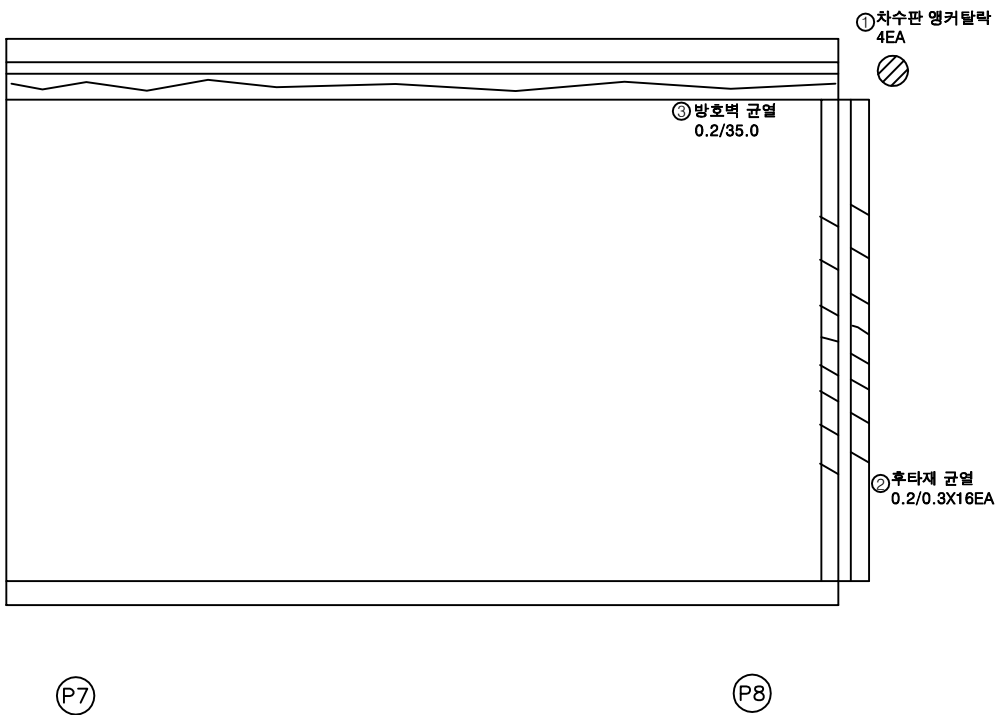
| 번호 | 구분 | 부재 | 손상내용 | 손상현황 | | | | | | 비고 |
|---|---|---|---|---|---|---|---|---|---|---|
| 2 | 19하 | 신축이음 | 후타재 균열 | 0.2 | 0.3 | | 4.80 | m | 16 | |
| 3 | 23하 | 방호벽 | 방호벽 균열 | 0.2 | 35.0 | | 35.00 | m | 1 | |

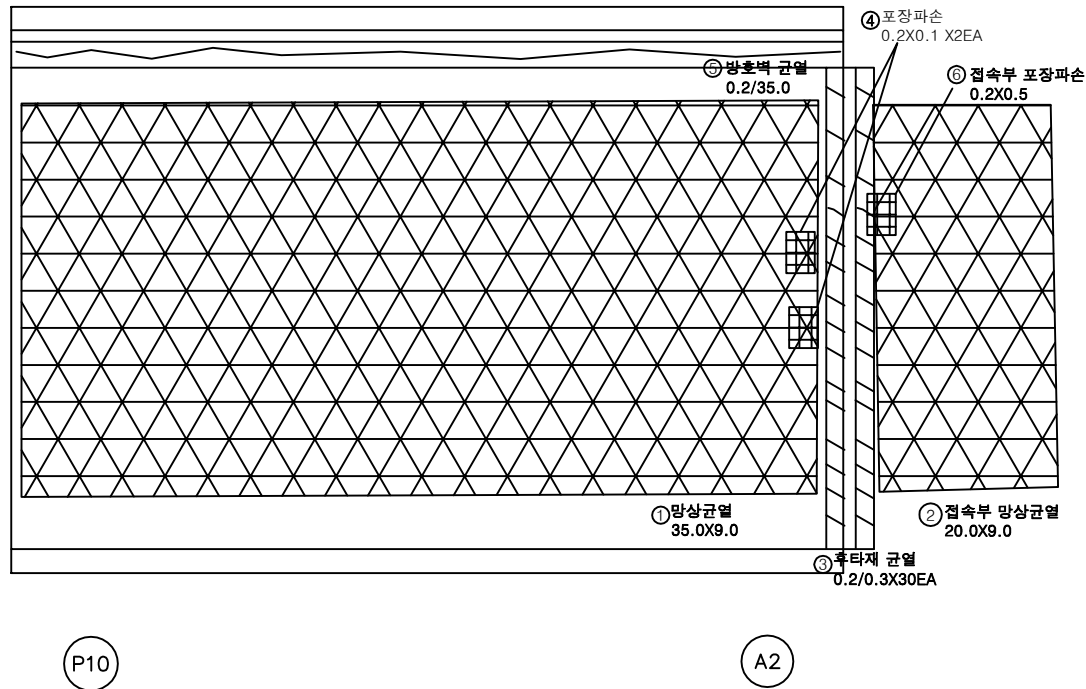
| 번호 | 구분 | 부재 | 손상내용 | 손상현황 | | | | | 비 고 |
|---|---|---|---|---|---|---|---|---|---|
| 1 | 19하 | 교면포장 | 망상균열 | | 35.0 | 9.0 | 315.00 | m <sup>2</sup> | 1 |
| 2 | 19하 | 교면포장 | 접속부 망상균열 | | 20.0 | 9.0 | 180.00 | m <sup>2</sup> | 1 |
| 3 | 19하 | 신속이음 | 후타재 균열 | 0.2 | 0.3 | | 9.00 | m | 30 |
| 5 | 23하 | 방호벽 | 방호벽 균열 | 0.2 | 35.0 | | 35.00 | m | 1 |

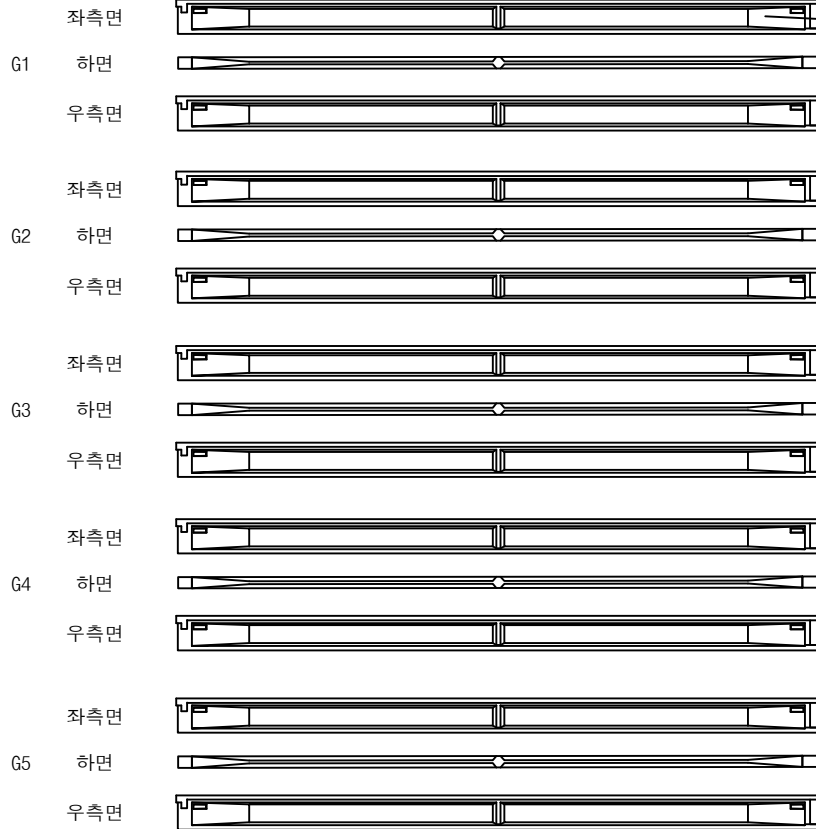
| 번호 | 구분 | 부재 | 손상내용 | 손상현황 | | | | | | 비고 |
|---|---|---|---|---|---|---|---|---|---|---|
| 1 | 19하 | 거더 | 균열(0.3mm미만) | 0.2 | 1.0 | | 1.00 | m | 1 | |

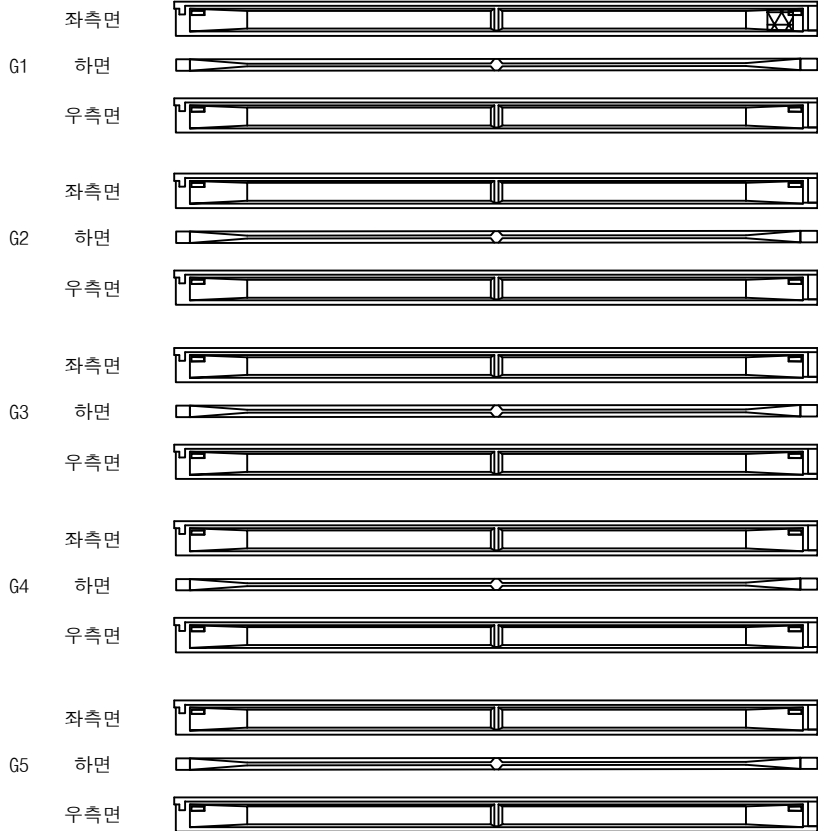
| 번호 | 구분 | 부재 | 손상내용 | 손상현황 | | | | | | 비고 |
|---|---|---|---|---|---|---|---|---|---|---|
| 1 | 23하 | 거더 | 망상균열 | | 2.0 | 2.0 | 4.00 | m <sup>2</sup> | 1 | |

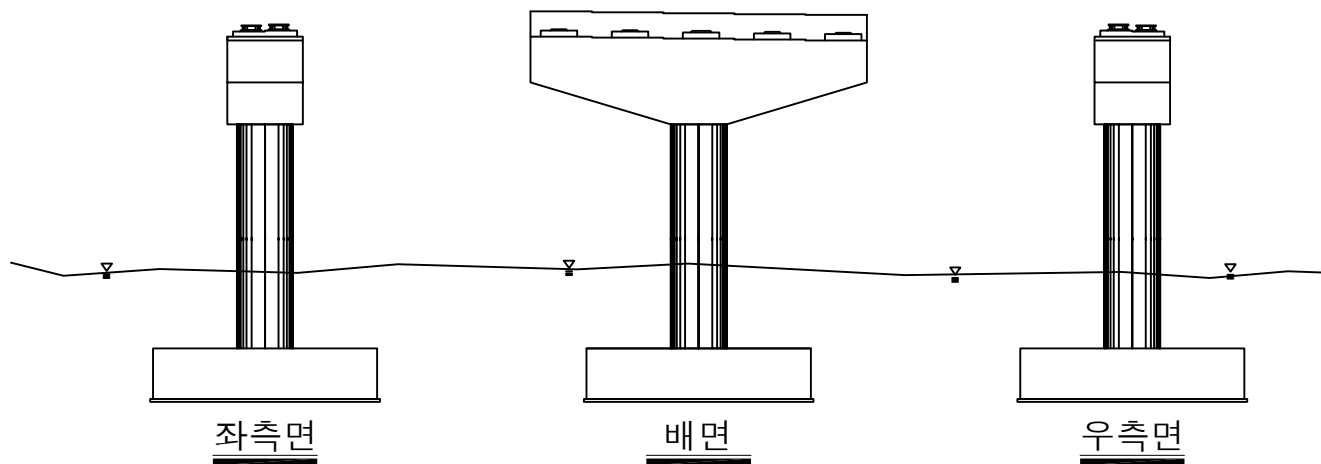
○ 미세 망상균열 전구간

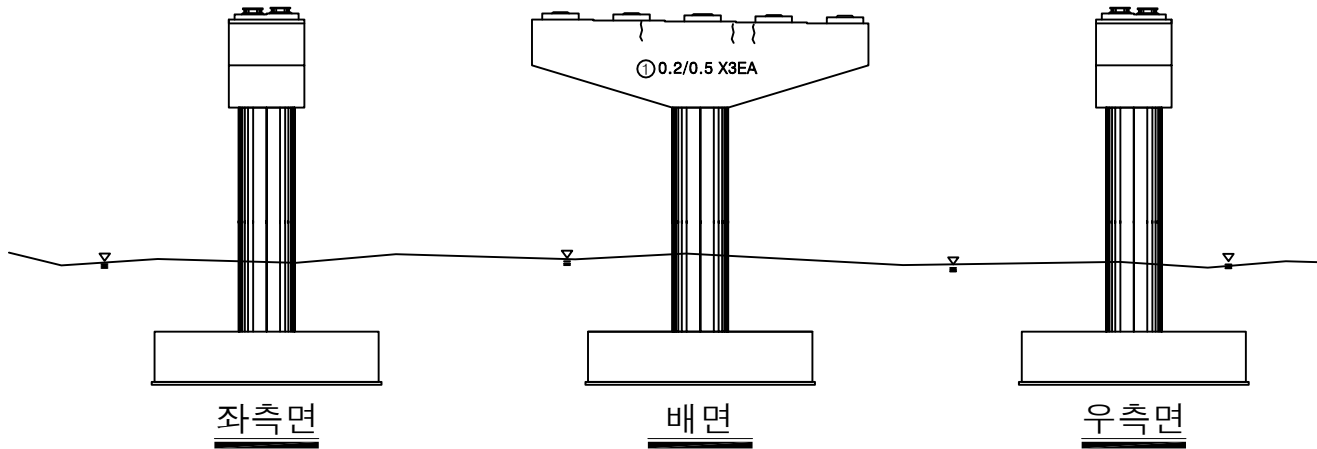
| 번호 | 구분 | 부재 | 손상내용 | 손상현황 | | | | | 비고 |
|---|---|---|---|---|---|---|---|---|---|
| 1 | 21하 | 교각 | 균열(0.3mm미만) | 0.2 | 0.5 | | 1.50 | m | 3 |

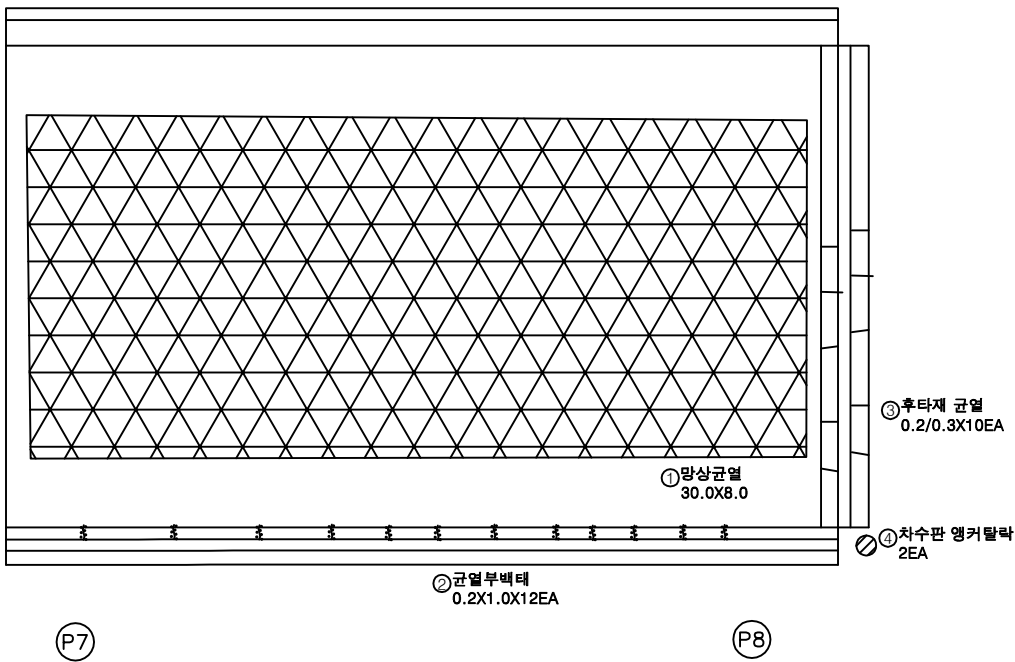
| 번호 | 구분 | 부재 | 손상내용 | 손상현황 | | | | | | 비 고 |
|---|---|---|---|---|---|---|---|---|---|---|
| 1 | 19하 | 교면포장 | 망상균열 | | 30.0 | 8.0 | 240.00 | m <sup>2</sup> | 1 | |
| 2 | 19하 | 방호벽 | 균열부백테 | | 0.2 | 1.0 | 2.40 | m <sup>2</sup> | 12 | |
| 3 | 19하 | 신속이음 | 후타재 균열 | 0.2 | 0.3 | | 3.00 | m | 10 | |

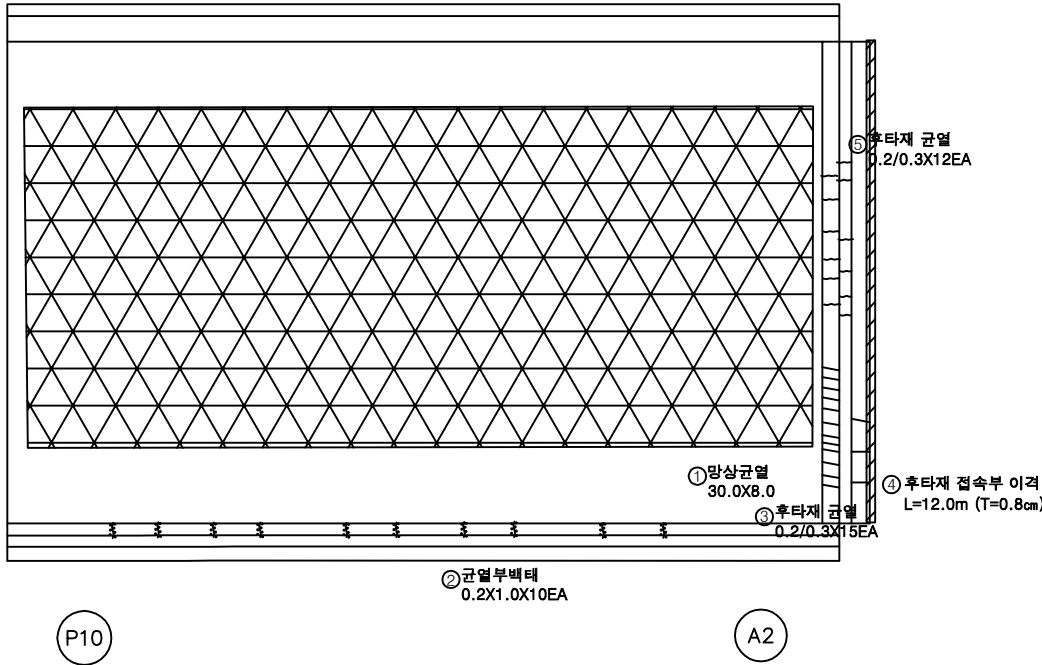
| 번호 | 구분 | 부재 | 손상내용 | 손상현황 | | | | | | 비고 |
|---|---|---|---|---|---|---|---|---|---|---|
| 1 | 19하 | 교면포장 | 망상균열 | | 30.0 | 8.0 | 240.00 | m <sup>2</sup> | 1 | |
| 2 | 19하 | 방호벽 | 균열부백테 | | 0.2 | 1.0 | 2.00 | m <sup>2</sup> | 10 | |
| 3 | 19하 | 신속이음 | 후타재 균열 | 0.2 | 0.3 | | 4.50 | m | 15 | |
| 5 | 23하 | 신속이음 | 후타재 균열 | 0.2 | 0.3 | | 3.60 | m | 12 | |

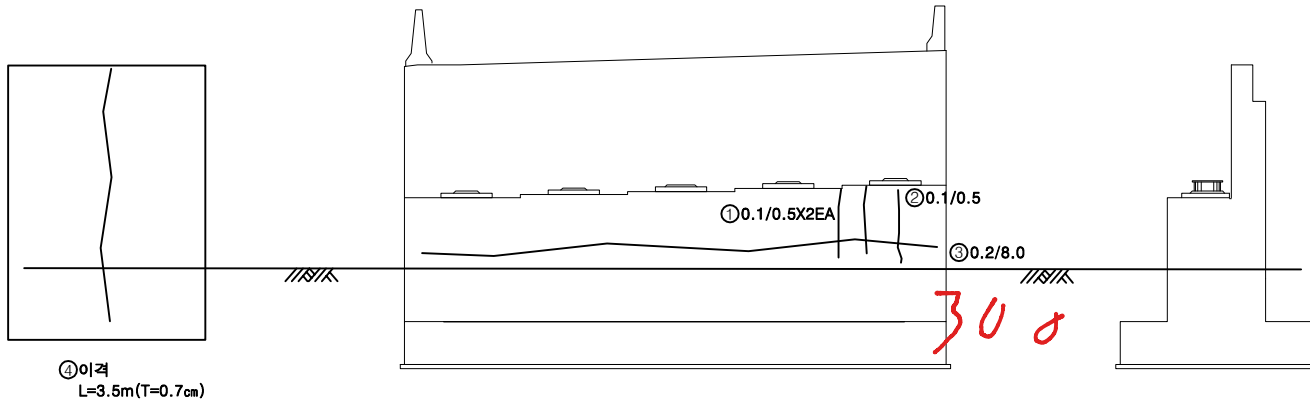
④이격  
L=3.5m(T=0.7cm)
