상주영천고속도로 2024~2025년 시설물 안전점검 용역  
(2024년 상반기 정기안전점검)

# 외 관 조 사 망 도

산하교

ID : 산하교 슬래브상면 S1 (상주방향)

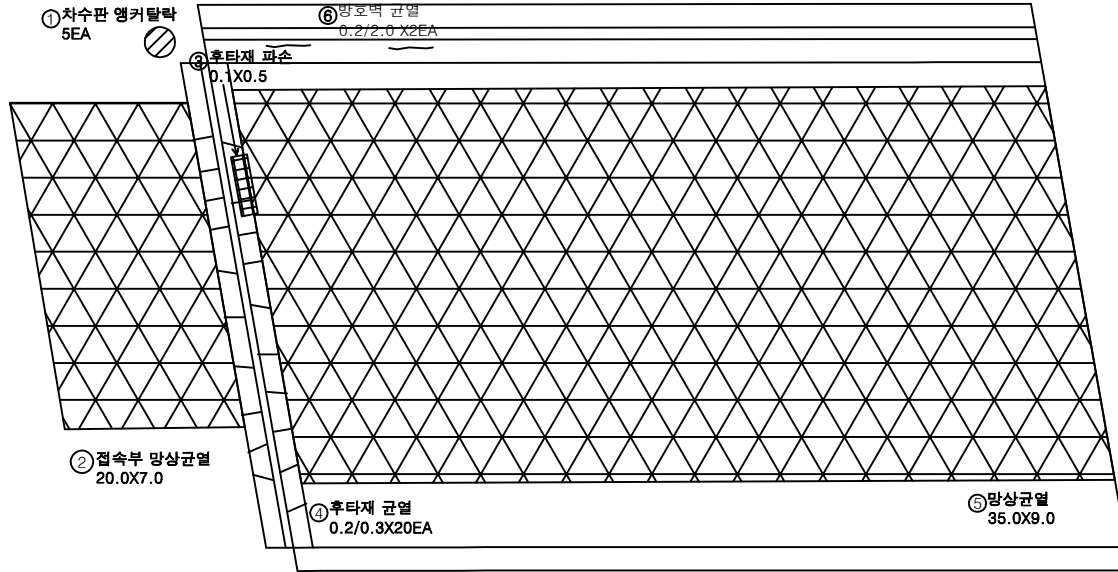
| 번호 | 구분 | 부재 | 손상내용 | 손상현황 | | | | | 비고 |
|---|---|---|---|---|---|---|---|---|---|
| 1 | 19하 | 신축이음 | 차수판 앵커탈락 | | | | 5.00 | EA | 5 |
| 2 | 19하 | 교면포장 | 접속부 망상균열 | | 20.0 | 7.0 | 140.00 | m <sup>2</sup> | 1 |
| 3 | 19하 | 신축이음 | 후타재 파손 | | 0.1 | 0.5 | 0.05 | m <sup>2</sup> | 1 |
| 4 | 19하 | 신축이음 | 후타재 균열 | 0.2 | 0.3 | | 6.00 | m | 20 |
| 5 | 19하 | 교면포장 | 망상균열 | | 35.0 | 9.0 | 315.00 | m <sup>2</sup> | 1 |
| 6 | 21하 | 방호벽 | 방호벽 균열 | 0.2 | 2.0 | | 4.00 | m | 2 |

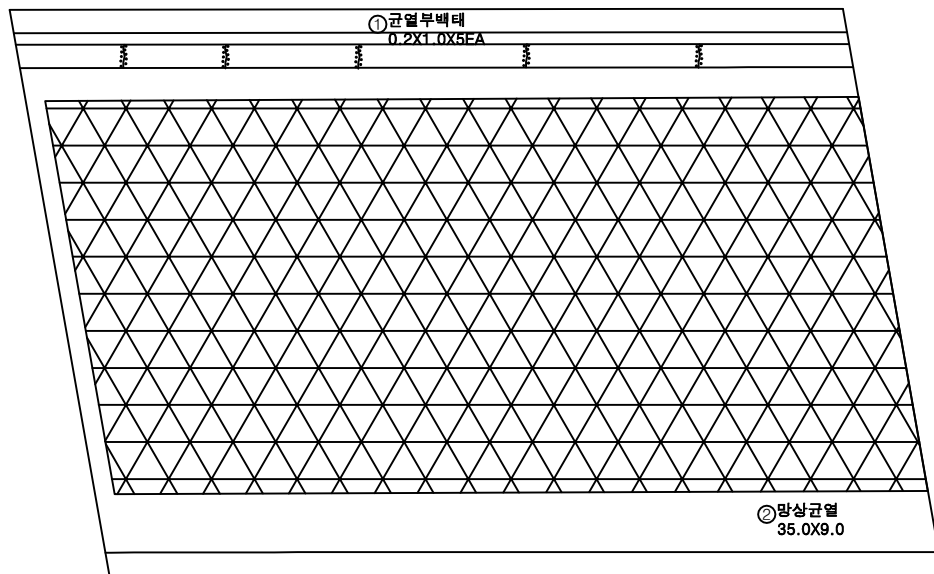
| 번호 | 구분 | 부재 | 손상내용 | 손상현황 | | | | | | 비고 |
|---|---|---|---|---|---|---|---|---|---|---|
| 1 | 19하 | 방호벽 | 균열부백테 | | 0.2 | 1.0 | 1.00 | m <sup>2</sup> | 5 | |
| 2 | 19하 | 교면포장 | 망상균열 | | 35.0 | 9.0 | 315.00 | m <sup>2</sup> | 1 | |

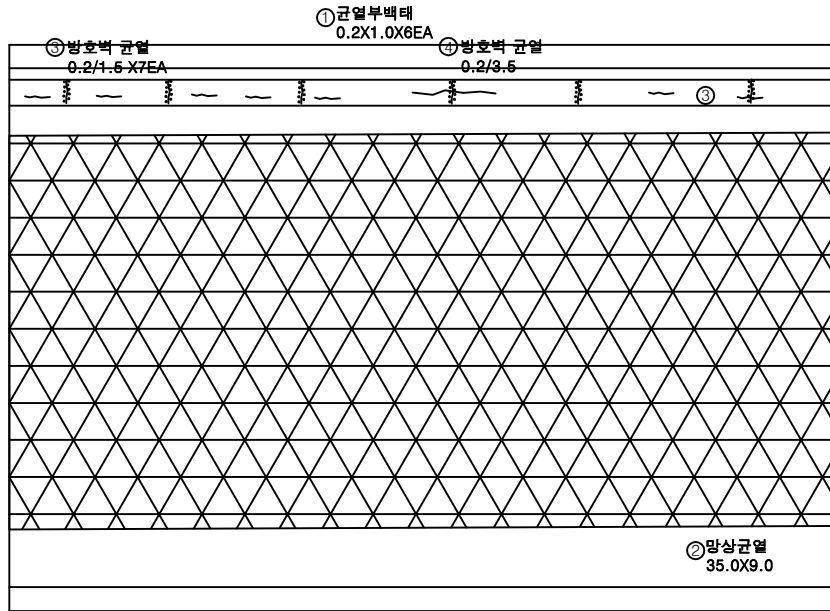
| 번호 | 구분 | 부재 | 손상내용 | 손상현황 | | | | | 비고 |
|---|---|---|---|---|---|---|---|---|---|
| 1 | 19하 | 방호벽 | 균열부백태 | | 0.2 | 1.0 | 1.20 | m <sup>2</sup> | 6 |
| 2 | 19하 | 교면포장 | 망상균열 | | 35.0 | 9.0 | 315.00 | m <sup>2</sup> | 1 |
| 3 | 23하 | 방호벽 | 방호벽 균열 | 0.2 | 1.5 | | 10.50 | m | 7 |
| 4 | 23하 | 방호벽 | 방호벽 균열 | 0.2 | 3.5 | | 3.50 | m | 1 |

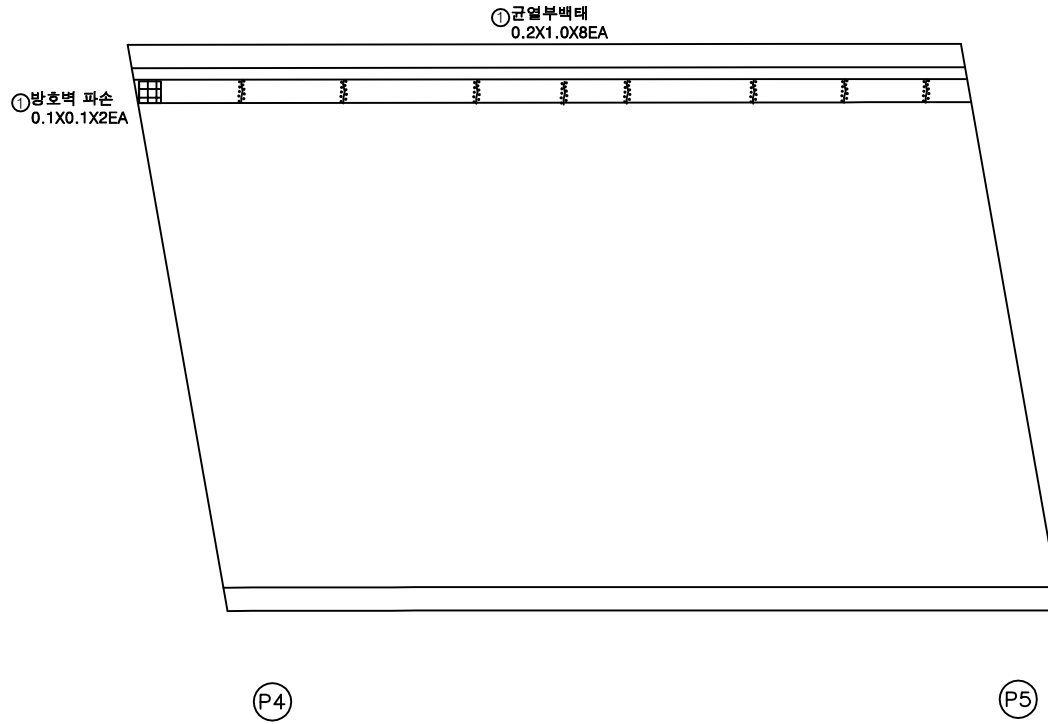
| 번호 | 구분 | 부재 | 손상내용 | 손상현황 | | | | | 비 고 |
|---|---|---|---|---|---|---|---|---|---|
| 1 | 19하 | 방호벽 | 균열부백태 | | 0.2 | 1.0 | 1.60 | m <sup>2</sup> | 8 |

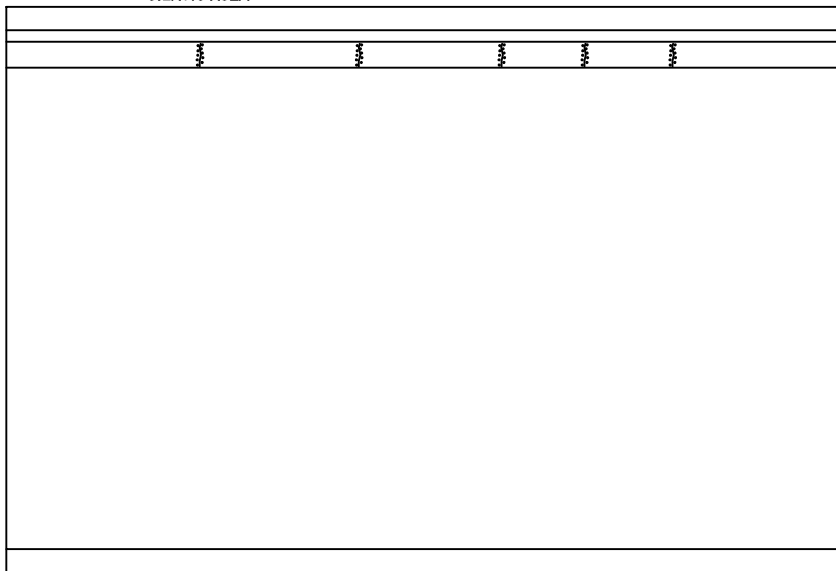
①균열부백태  
0.2X1.0 X5EA

| 번호 | 구분 | 부재 | 손상내용 | 손상현황 | | | | | | 비 고 |
|---|---|---|---|---|---|---|---|---|---|---|
| 1 | 21하 | 방호벽 | 균열부백태 | | 0.2 | 1.0 | 1.00 | m <sup>2</sup> | 5 | |

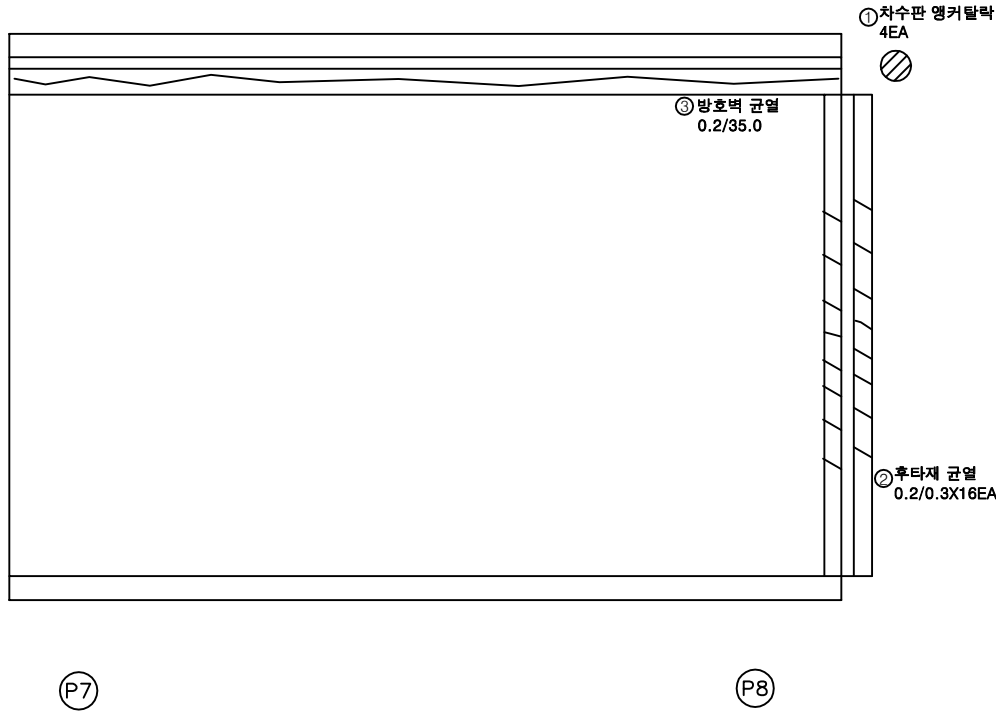
| 번호 | 구분 | 부재 | 손상내용 | 손상현황 | | | | | | 비고 |
|---|---|---|---|---|---|---|---|---|---|---|
| 2 | 19하 | 신축이음 | 후타재 균열 | 0.2 | 0.3 | | 4.80 | m | 16 | |
| 3 | 23하 | 방호벽 | 방호벽 균열 | 0.2 | 35.0 | | 35.00 | m | 1 | |

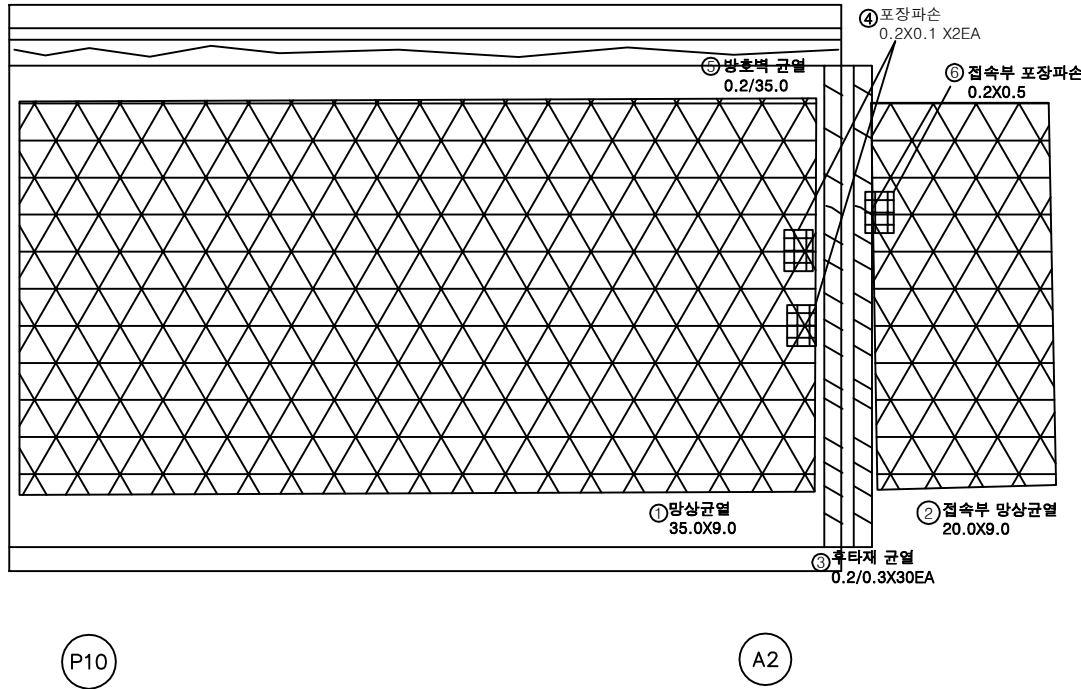
| 번호 | 구분 | 부재 | 손상내용 | 손상현황 | | | | | 비 고 |
|---|---|---|---|---|---|---|---|---|---|
| 1 | 19하 | 교면포장 | 망상균열 | | 35.0 | 9.0 | 315.00 | m <sup>2</sup> | 1 |
| 2 | 19하 | 교면포장 | 접속부 망상균열 | | 20.0 | 9.0 | 180.00 | m <sup>2</sup> | 1 |
| 3 | 19하 | 신속이음 | 후타재 균열 | 0.2 | 0.3 | | 9.00 | m | 30 |
| 5 | 23하 | 방호벽 | 방호벽 균열 | 0.2 | 35.0 | | 35.00 | m | 1 |

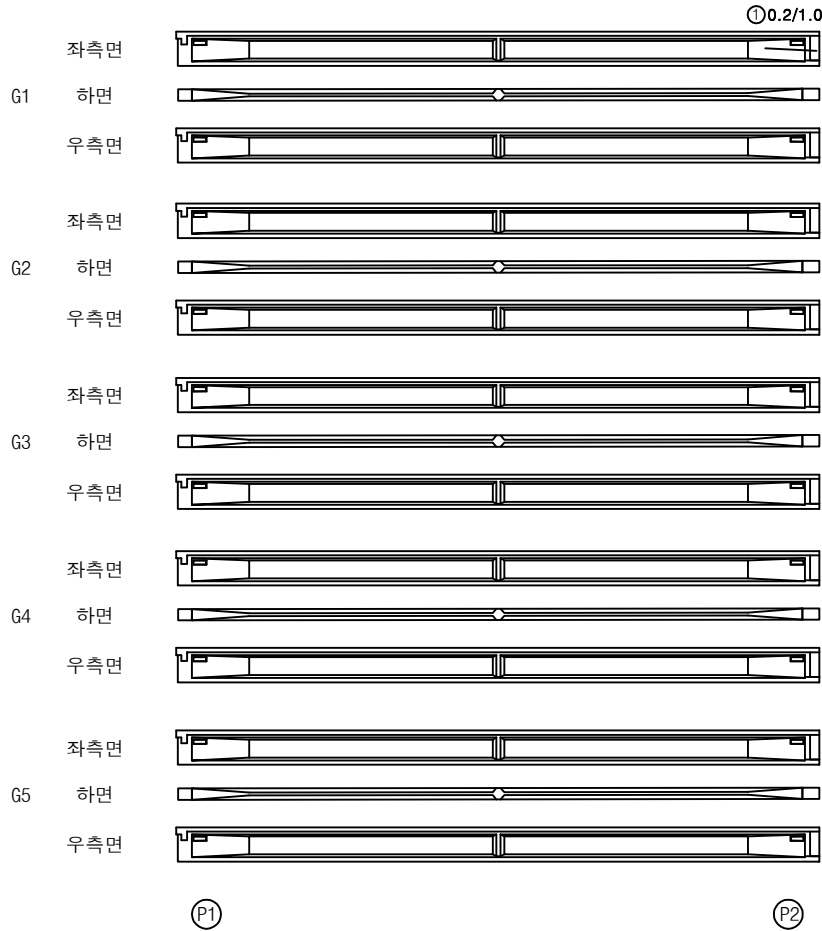
ID : 산하교 거더 S2 (G1~G5)(상주방향)

| 번호 | 구분 | 부재 | 손상내용 | 손상현황 | | | | | | 비고 |
|---|---|---|---|---|---|---|---|---|---|---|
| 1 | 19하 | 거더 | 균열(0.3mm미만) | 0.2 | 1.0 | | 1.00 | m | 1 | |

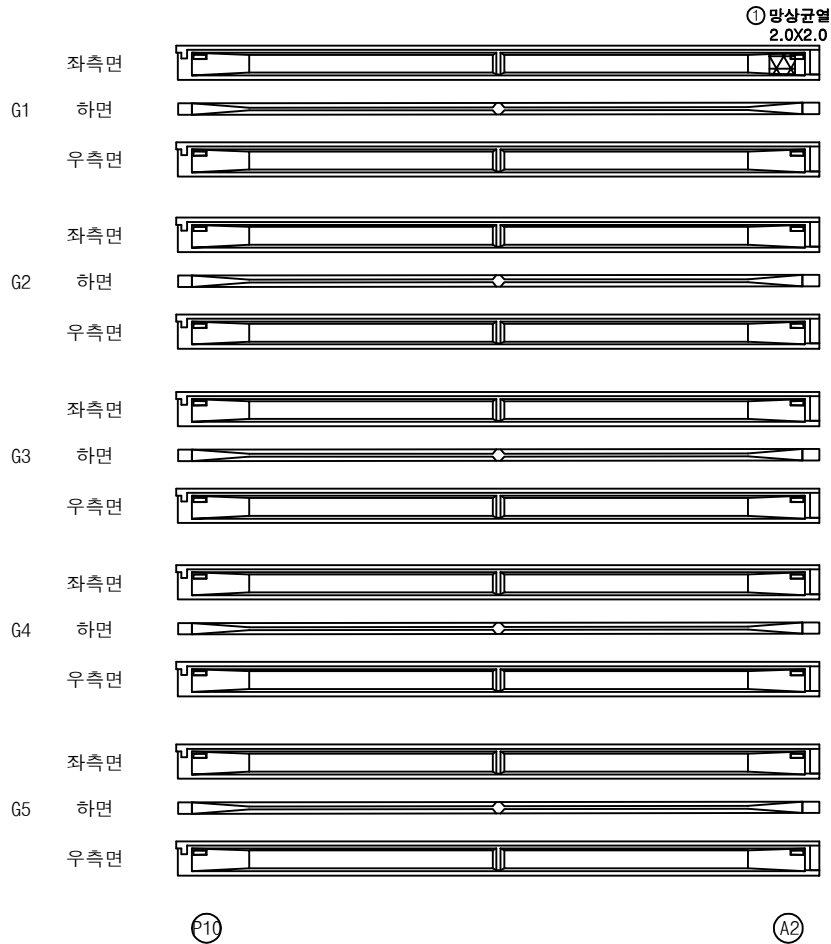
| 번호 | 구분 | 부재 | 손상내용 | 손상현황 | | | | | | 비고 |
|---|---|---|---|---|---|---|---|---|---|---|
| 1 | 23하 | 거더 | 망상균열 | | 2.0 | 2.0 | 4.00 | m <sup>2</sup> | 1 | |

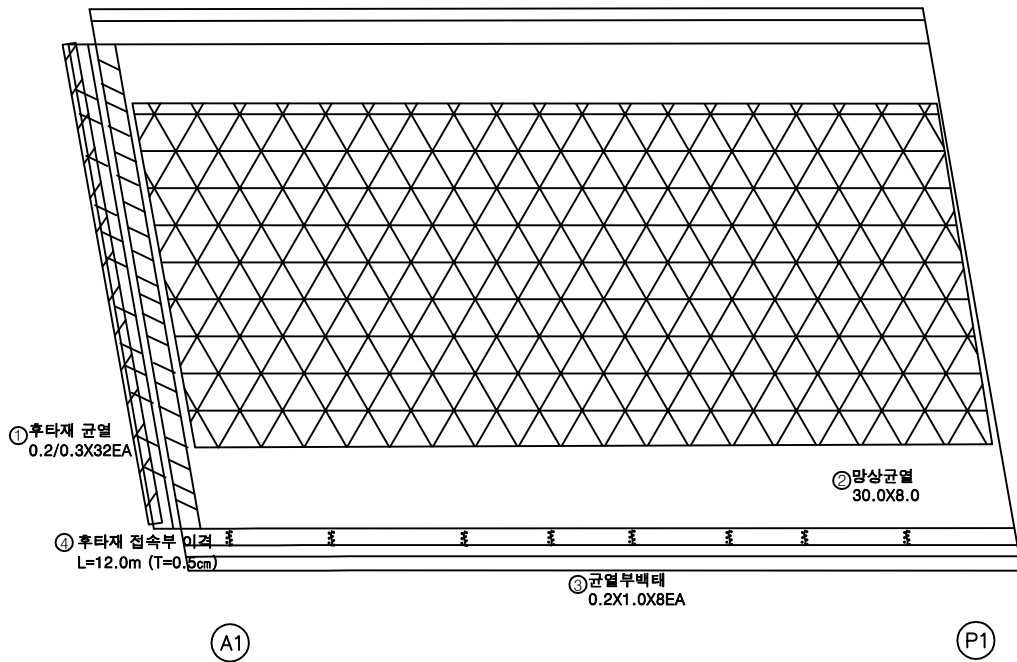
| 번호 | 구분 | 부재 | 손상내용 | 손상현황 | | | | | | 비고 |
|---|---|---|---|---|---|---|---|---|---|---|
| 1 | 19하 | 신축이음 | 후타재 균열 | 0.2 | 0.3 | | 9.60 | m | 32 | |
| 2 | 19하 | 교면포장 | 망상균열 | | 30.0 | 8.0 | 240.00 | m <sup>2</sup> | 1 | |
| 3 | 19하 | 방호벽 | 균열부백테 | 0.2 | 1.0 | | 1.60 | m <sup>2</sup> | 8 | |

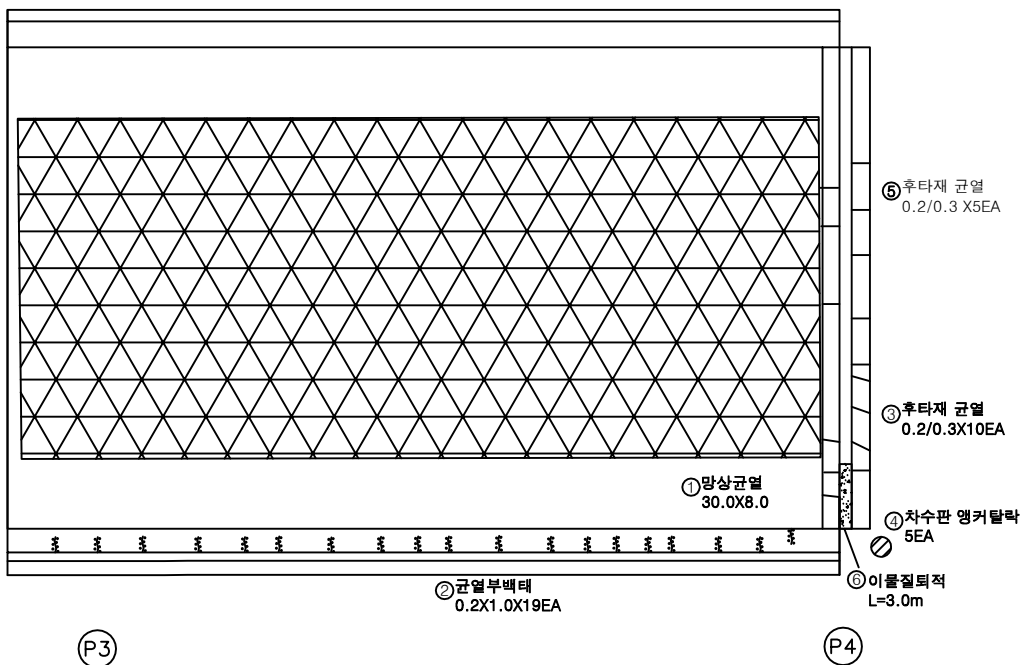
| 번호 | 구분 | 부재 | 손상내용 | 손상현황 | | | | | | 비고 |
|---|---|---|---|---|---|---|---|---|---|---|
| 1 | 19하 | 교면포장 | 광상균열 | | 30.0 | 8.0 | 240.00 | m <sup>2</sup> | 1 | |
| 2 | 19하 | 방호벽 | 균열부백테 | | 0.2 | 1.0 | 3.80 | m <sup>2</sup> | 19 | |
| 3 | 19하 | 신속이음 | 후타재 균열 | 0.2 | 0.3 | | 3.00 | m | 10 | |
| 5 | 21하 | 신속이음 | 후타재 균열 | 0.2 | 0.3 | | 1.50 | m | 5 | |

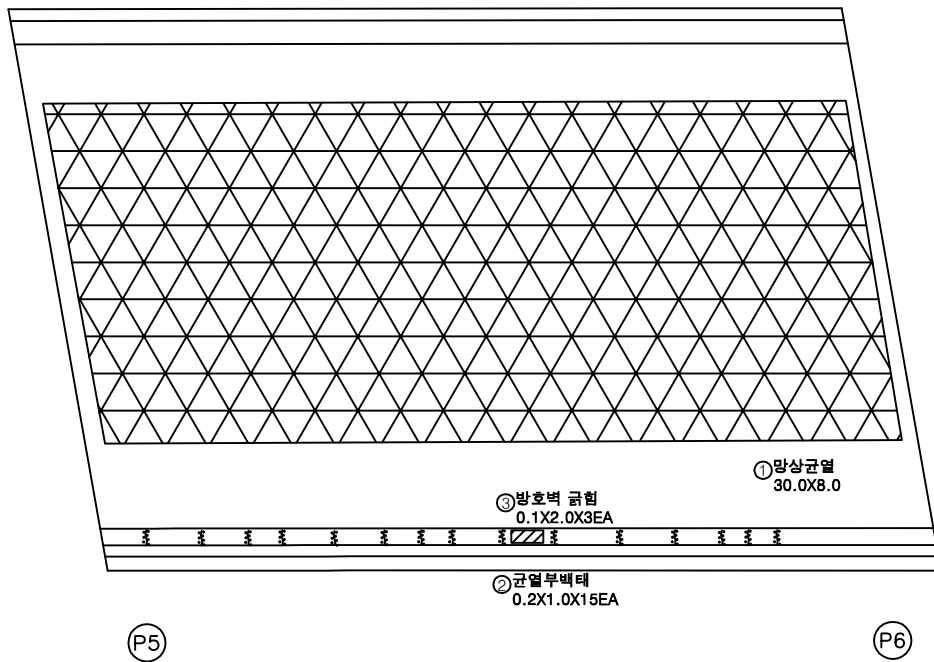
| 번호 | 구분 | 부재 | 손상내용 | 손상현황 | | | | | | 비고 |
|---|---|---|---|---|---|---|---|---|---|---|
| 1 | 19하 | 교면포장 | 망상균열 | | 30.0 | 8.0 | 240.00 | m <sup>2</sup> | 1 | |
| 2 | 19하 | 방호벽 | 균열부백테 | | 0.2 | 1.0 | 3.00 | m <sup>2</sup> | 15 | |

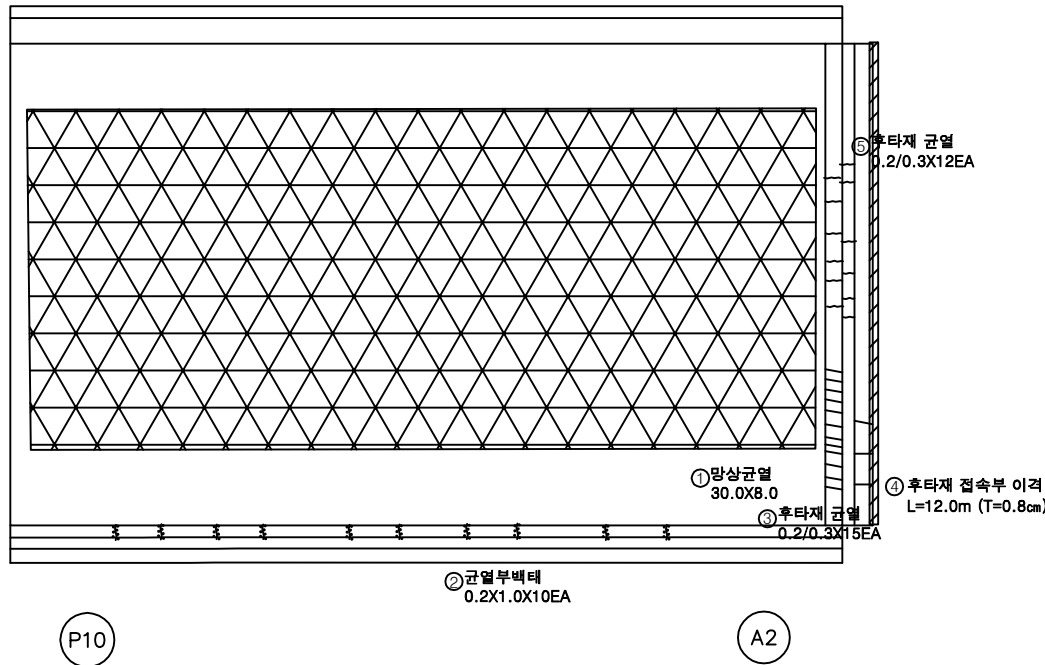
| 번호 | 구분 | 부재 | 손상내용 | 손상현황 | | | | | | 비고 |
|---|---|---|---|---|---|---|---|---|---|---|
| 1 | 19하 | 교면포장 | 망상균열 | | 30.0 | 8.0 | 240.00 | m <sup>2</sup> | 1 | |
| 2 | 19하 | 방호벽 | 균열부백테 | | 0.2 | 1.0 | 2.00 | m <sup>2</sup> | 10 | |
| 3 | 19하 | 신속이음 | 후타재 균열 | 0.2 | 0.3 | | 4.50 | m | 15 | |
| 5 | 23하 | 신속이음 | 후타재 균열 | 0.2 | 0.3 | | 3.60 | m | 12 | |

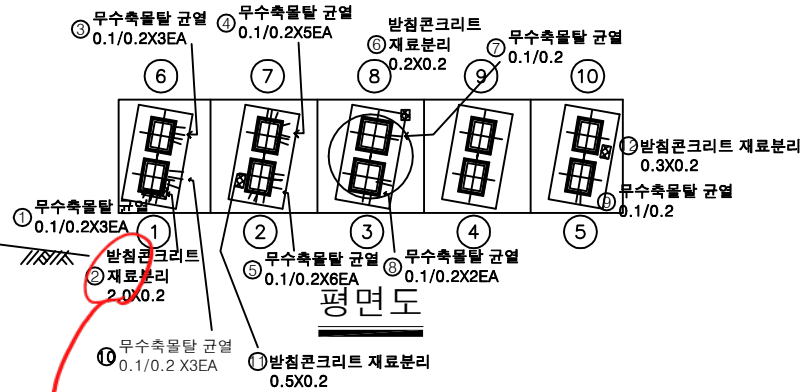
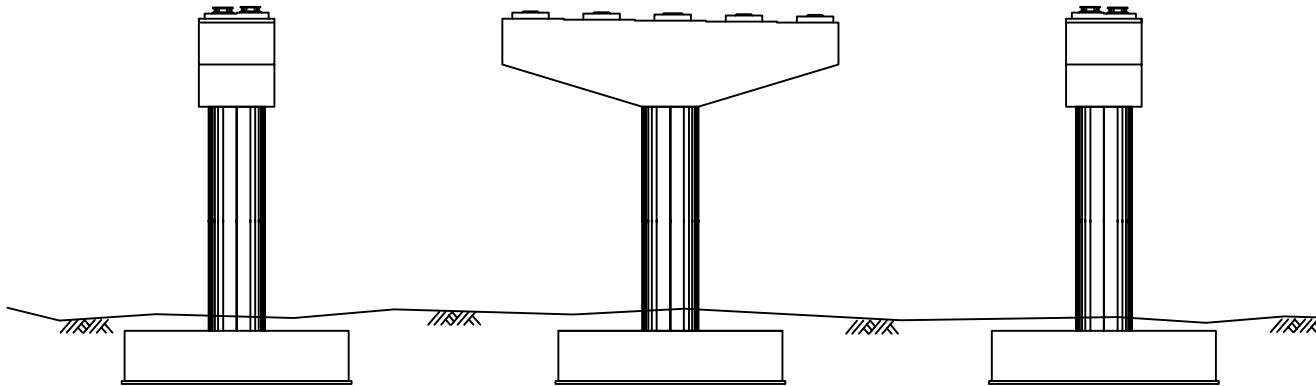
① 무수축물탈 균열 0.1/0.2X3EA  
② 재료분리 2.0X0.2  
③ 무수축물탈 균열 0.1/0.2X3EA  
④ 무수축물탈 균열 0.1/0.2X5EA  
⑤ 무수축물탈 균열 0.1/0.2X6EA  
⑥ 받침콘크리트 재료분리 0.2X0.2  
⑦ 무수축물탈 균열 0.1/0.2  
⑧ 무수축물탈 균열 0.1/0.2X2EA  
⑨ 무수축물탈 균열 0.1/0.2  
⑩ 무수축물탈 균열 0.1/0.2X3EA  
⑪ 받침콘크리트 재료분리 0.5X0.2
