상주영천고속도로 2024~2025년 시설물 안전점검 용역  
(2024년 상반기 정기안전점검)

# 외 관 조 사 망 도

단포교

ID : 단포교 슬래브상면 S1 (상주방향)

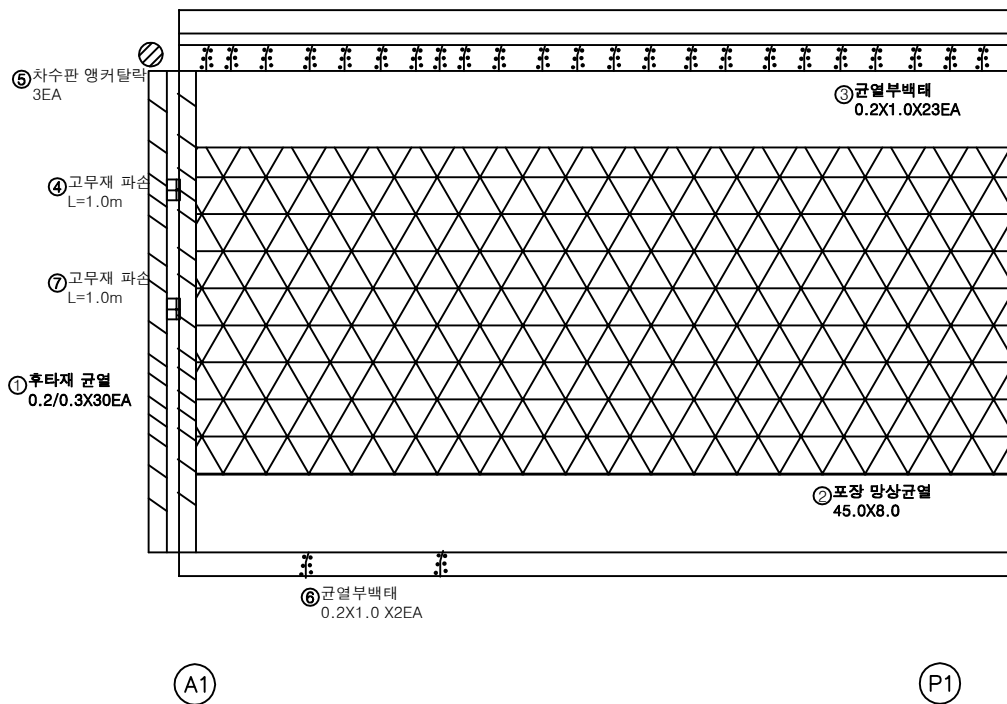
| 번호 | 구분 | 부재 | 손상내용 | 손상현황 | | | | | 비고 |
|---|---|---|---|---|---|---|---|---|---|
| 1 | 19하 | 신축이음 | 후타재 균열 | 0.2 | 0.3 | | 9.00 | m | 30 |
| 2 | 19하 | 교면포장 | 포장 망상균열 | | 45.0 | 8.0 | 360.00 | m² | 1 |
| 3 | 19하 | 방호벽 | 균열부백태 | 0.2 | 1.0 | | 4.60 | m² | 23 |
| 4 | 21하 | 신축이음 | 고무재 파손 | | 1.0 | | 1.00 | m | 1 |
| 5 | 21하 | 신축이음 | 차수판 앵커탈락 | | | | 3.00 | EA | 3 |
| 6 | 21하 | 중분대 | 균열부백태 | | 0.2 | 1.0 | 0.40 | m² | 2 |
| 7 | 23하 | 신축이음 | 고무재 파손 | | 1.0 | | 1.00 | m | 1 |

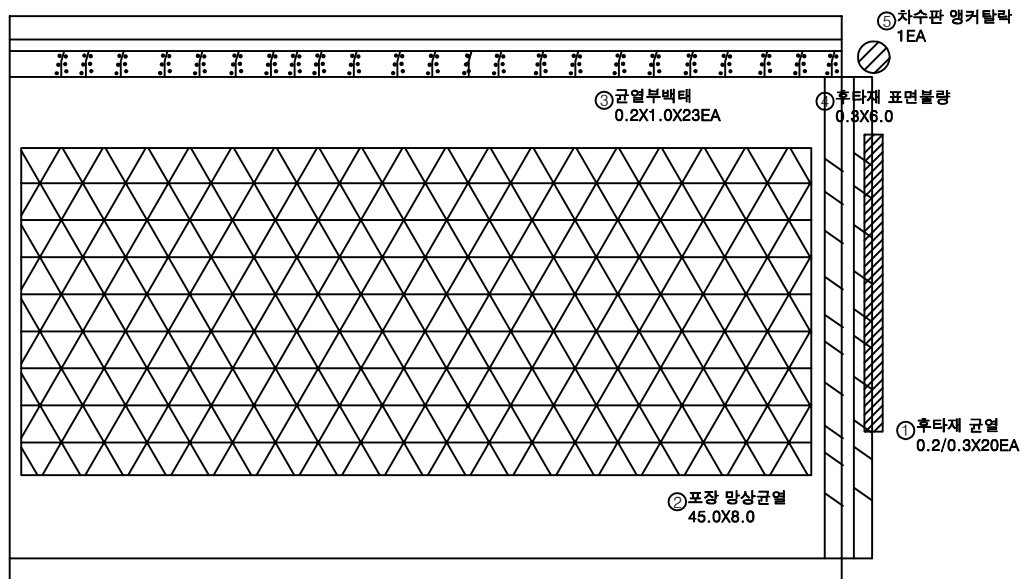
| 번호 | 구분 | 부재 | 손상내용 | 손상현황 | | | | | 비고 |
|---|---|---|---|---|---|---|---|---|---|
| 1 | 19하 | 신축이음 | 후타재 균열 | 0.2 | 0.3 | | 6.00 | m | 20 |
| 2 | 19하 | 교면포장 | 포장 망상균열 | | 45.0 | 8.0 | 360.00 | m² | 1 |
| 3 | 19하 | 방호벽 | 균열부백태 | 0.2 | 1.0 | | 4.60 | m² | 23 |
| 4 | 19하 | 신축이음 | 후타재 표면불량 | 0.3 | 6.0 | | 1.80 | m² | 1 |
| 5 | 19하 | 신축이음 | 차수판 앵커탈락 | | | | 1.00 | EA | 1 |

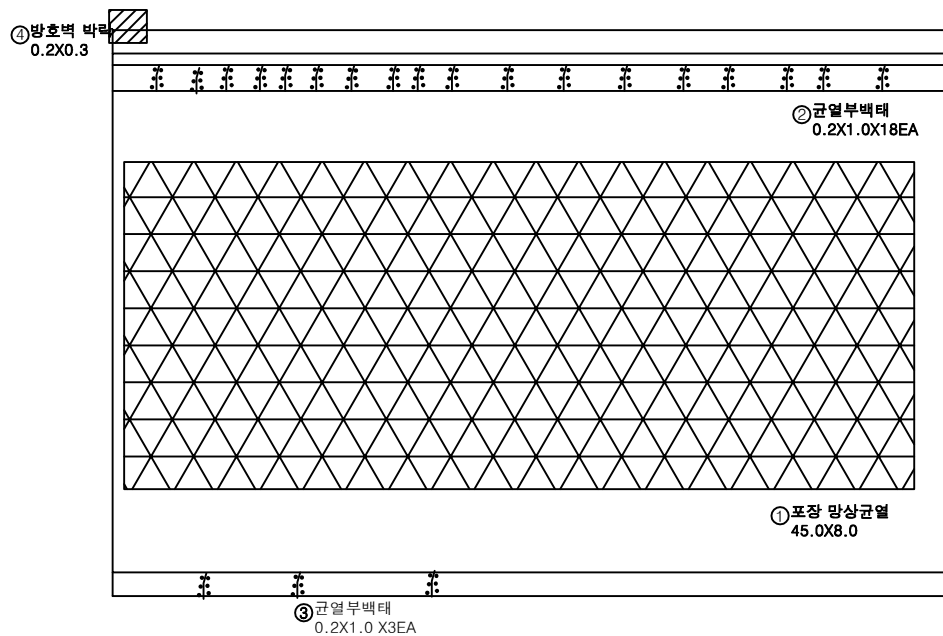
| 번호 | 구분 | 부재 | 손상내용 | 손상현황 | | | | | 비고 |
|---|---|---|---|---|---|---|---|---|---|
| 1 | 19하 | 교면포장 | 포장 망상균열 | | 45.0 | 8.0 | 360.00 | m <sup>2</sup> | 1 |
| 2 | 19하 | 방호벽 | 균열부백태 | | 0.2 | 1.0 | 3.60 | m <sup>2</sup> | 18 |
| 3 | 21하 | 종분대 | 균열부백태 | | 0.2 | 1.0 | 0.60 | m <sup>2</sup> | 3 |
| 4 | 19하 | 방호벽 | 방호벽 박락 | | 0.2 | 0.3 | 0.06 | m <sup>2</sup> | 1 |

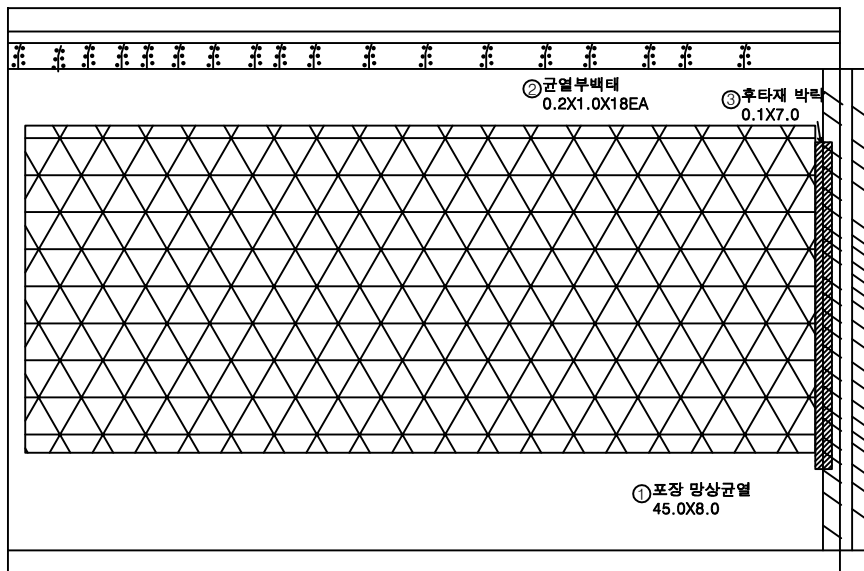
ID : 단포교 슬래브상면 S4 (상주방향)

| 번호 | 구분 | 부재 | 손상내용 | 손상현황 | | | | | 비고 |
|---|---|---|---|---|---|---|---|---|---|
| 1 | 19하 | 교면포장 | 포장 망상균열 | | 45.0 | 8.0 | 360.00 | m <sup>2</sup> | 1 |
| 2 | 19하 | 방호벽 | 균열부백테 | | 0.2 | 1.0 | 3.60 | m <sup>2</sup> | 18 |
| 3 | 19하 | 신축이음 | 후타재 박락 | | 0.1 | 7.0 | 0.70 | m <sup>2</sup> | 1 |
| 4 | 19하 | 신축이음 | 후타재 균열 | 0.2 | 0.3 | | 13.50 | m | 45 |
| 5 | 19하 | 교면포장 | 접속부 아스콘 파손 | | 0.2 | 0.2 | 0.04 | m <sup>2</sup> | 1 (상주방향) |
