상주영천고속도로 2024~2025년 시설물 안전점검 용역  
(2024년 상반기 정기안전점검)

# 외 관 조 사 망 도

단포교

2024.06

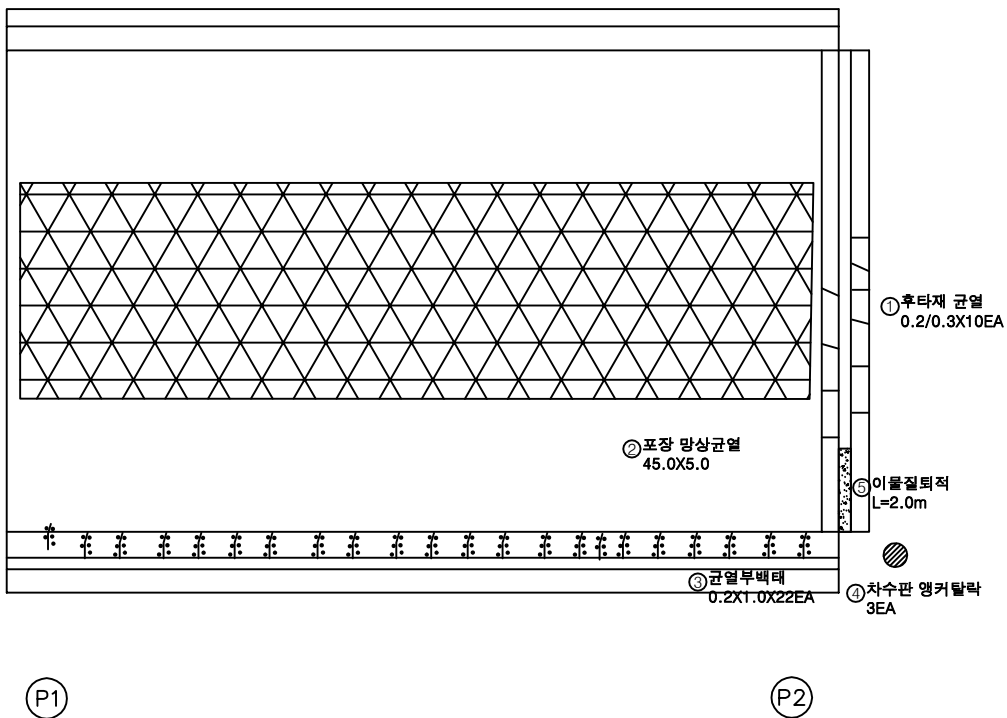
ID : 단포교 슬래브상면 S2 (영천방향)

| 번호 | 구분 | 부재 | 손상내용 | 손상현황 | | | | | 비고 |
|---|---|---|---|---|---|---|---|---|---|
| 1 | 19하 | 신속이음 | 후타재 균열 | 0.2 | 0.3 | | 3.00 | m | 10 |
| 2 | 19하 | 교면포장 | 포장 망상균열 | | 45.0 | 5.0 | 225.00 | m² | 1 |
| 3 | 19하 | 방호벽 | 균열무배터 | 0.2 | 1.0 | 4.40 | m² | | 22 |
| 4 | 19하 | 신속이음 | 차수판 앵커탈락 | | | | 3.00 | EA | 3 |
| 5 | 21하 | 신속이음 | 이물질퇴적 | 2.0 | | | 2.00 | m | 1 |

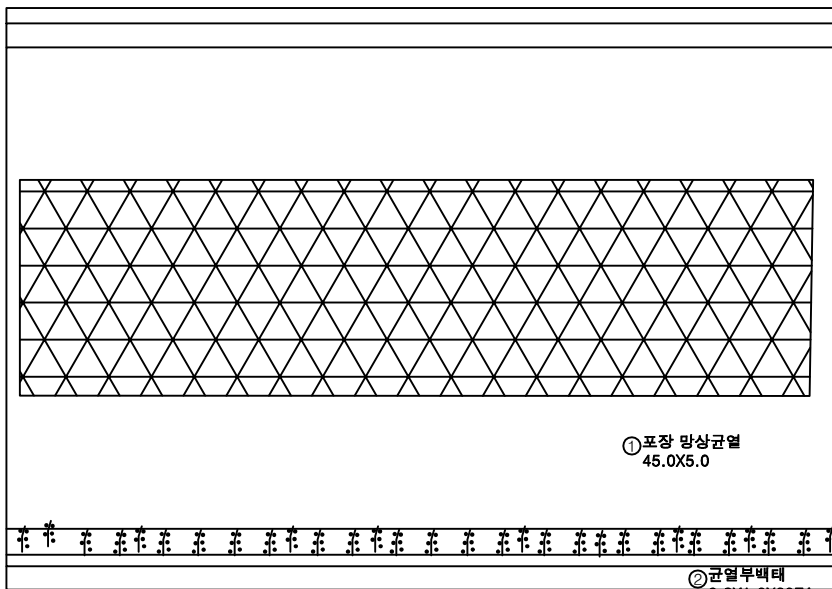
| 도면번호 | 02 |

| 번호 | 구분 | 부재 | 손상내용 | 손상현황 | | | | | 비고 |
|---|---|---|---|---|---|---|---|---|---|
| 1 | 19하 | 교면포장 | 포장 망상균열 | | 45.0 | 5.0 | 225.00 | m <sup>2</sup> | 1 |
| 2 | 19하 | 방호벽 | 균열무늬 | | 0.2 | 1.0 | 6.00 | m <sup>2</sup> | 30 |

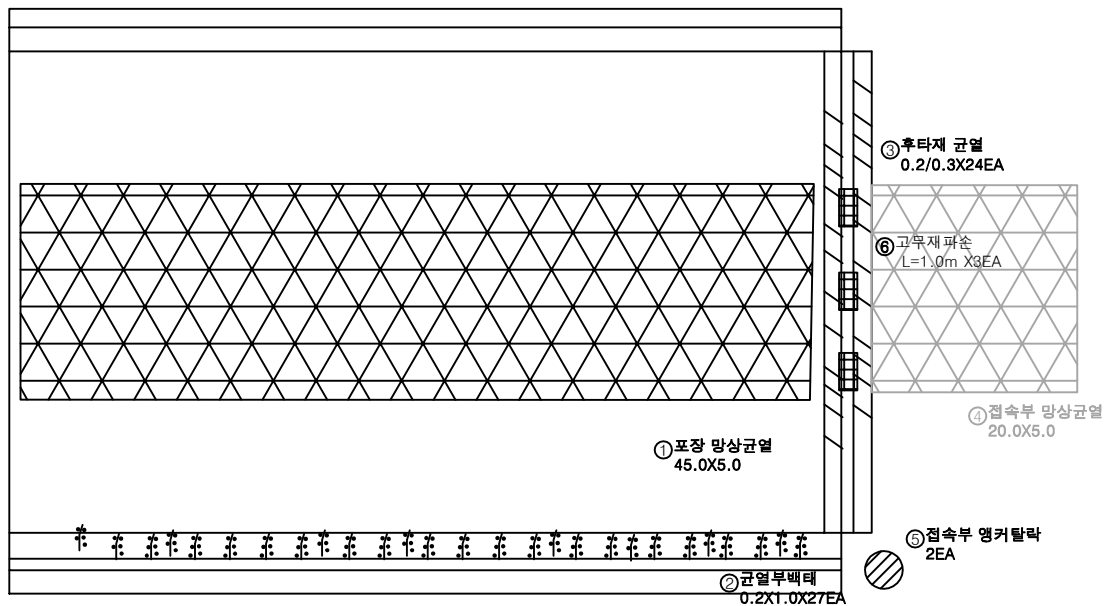
| 번호 | 구분 | 부재 | 손상내용 | 손상현황 | | | | | 비고 |
|---|---|---|---|---|---|---|---|---|---|
| 1 | 19하 | 교면포장 | 포장 망상균열 | | 45.0 | 5.0 | 225.00 | m <sup>2</sup> | 1 |
| 2 | 19하 | 방호벽 | 균열부백대 | | 0.2 | 1.0 | 5.40 | m <sup>2</sup> | 27 |
| 3 | 19하 | 신축이음 | 후타재 균열 | 0.2 | 0.3 | | 7.20 | m | 24 |
| 4 | 19하 | 교면포장 | 접속부 망상균열 | | 20.0 | 5.0 | 100.00 | m <sup>2</sup> | 1 |
| 5 | 19하 | 교면포장 | 접속부 앵커탈락 | | | | 2.00 | EA | 2 |
| 6 | 23하 | 신축이음 | 고무재 파손 | | 1.0 | | 3.00 | m | 3 |
