상주영천고속도로 2024~2025년 시설물 안전점검 용역  
(2024년 상반기 정기안전점검)

# 외 관 조 사 망 도

단포교

2024.06

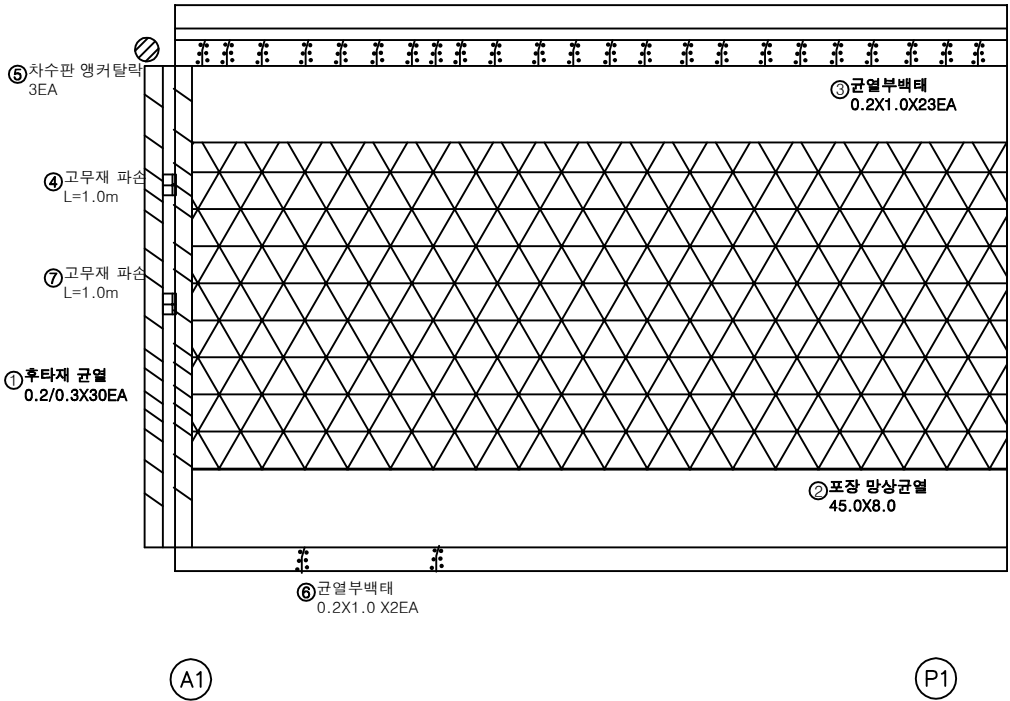
ID : 단포교 슬래브상면 S1 (상주방향)

| 번호 | 구분 | 부재 | 손상내용 | 손상현황 | | | | | 비고 |
|---|---|---|---|---|---|---|---|---|---|
| 1 | 19하 | 신축이음 | 후타재 균열 | 0.2 | 0.3 | | 9.00 | m | 30 |
| 2 | 19하 | 교면포장 | 포장 망상균열 | | 45.0 | 8.0 | 360.00 | m² | 1 |
| 3 | 19하 | 방호벽 | 균열부백태 | 0.2 | 1.0 | | 4.60 | m² | 23 |
| 4 | 21하 | 신축이음 | 고무재 파손 | | 1.0 | | 1.00 | m | 1 |
| 5 | 21하 | 신축이음 | 차수판 앵커탈락 | | | | 3.00 | EA | 3 |
| 6 | 21하 | 중분대 | 균열부백태 | | 0.2 | 1.0 | 0.40 | m² | 2 |
| 7 | 23하 | 신축이음 | 고무재 파손 | | 1.0 | | 1.00 | m | 1 |

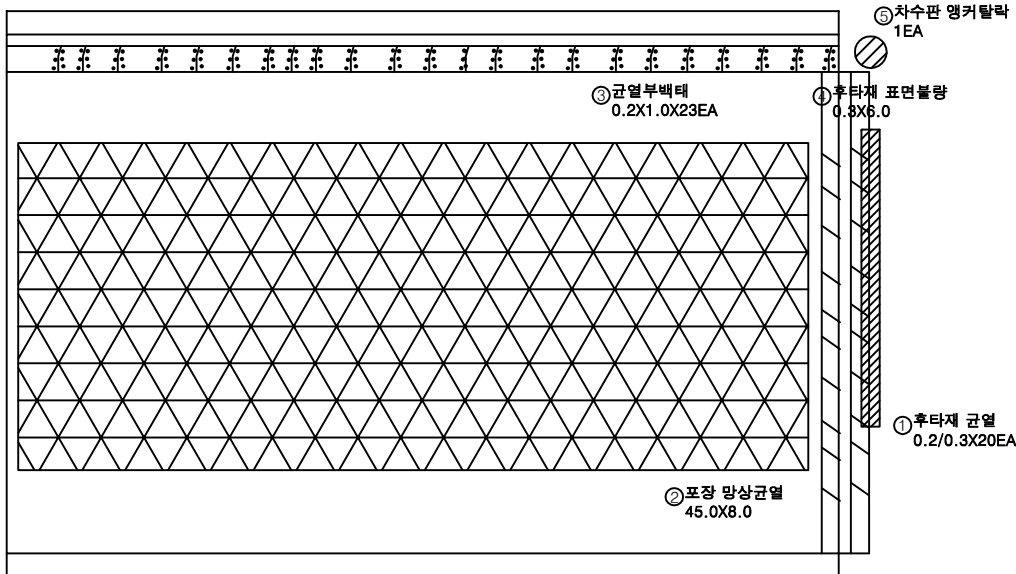
ID : 단포교 슬래브상면 S2 (상주방향)

| 번호 | 구분 | 부재 | 손상내용 | 손상현황 | | | | | 비고 |
|---|---|---|---|---|---|---|---|---|---|
| 1 | 19하 | 신축이음 | 후타재 균열 | 0.2 | 0.3 | | 6.00 | m | 20 |
| 2 | 19하 | 교면포장 | 포장 망상균열 | | 45.0 | 8.0 | 360.00 | m² | 1 |
| 3 | 19하 | 방호벽 | 균열부백태 | 0.2 | 1.0 | | 4.60 | m² | 23 |
| 4 | 19하 | 신축이음 | 후타재 표면불량 | 0.3 | 6.0 | | 1.80 | m² | 1 |
| 5 | 19하 | 신축이음 | 차수판 앵커탈락 | | | | 1.00 | EA | 1 |

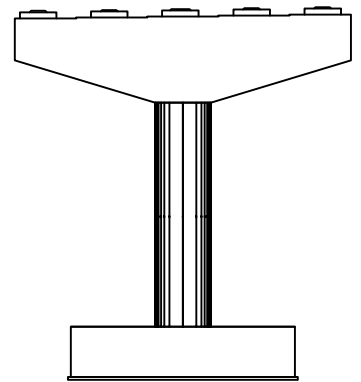
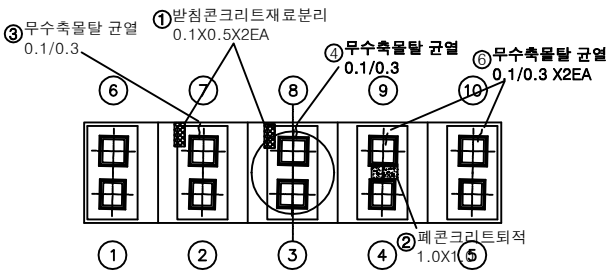
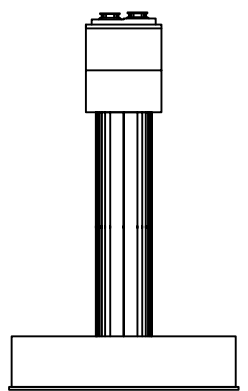
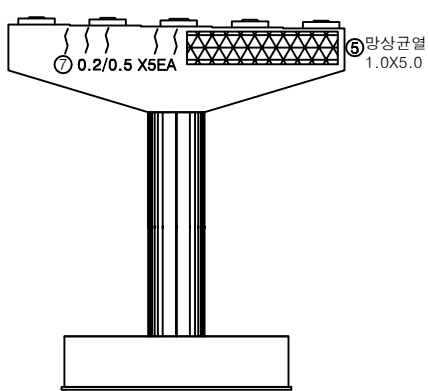
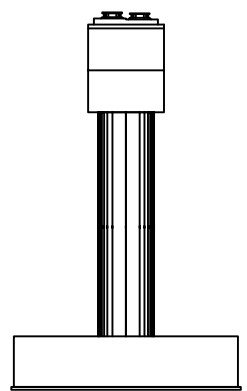
| 번호 | 구분 | 부재 | 손상내용 | 손상현황 | | | | | 비고 |
|---|---|---|---|---|---|---|---|---|---|
| 3 | 21하 | 교량받침 | 무수축물탈 균열 | 0.1 | 0.3 | | 0.30 | m | 1 |
| 4 | 21하 | 교량받침 | 무수축물탈 균열 | 0.1 | 0.3 | | 0.30 | m | 1 |
| 5 | 23하 | 교각 | 망상균열 | | 1.0 | 5.0 | 5.00 | m <sup>2</sup> | 1 |
| 6 | 23하 | 교량받침 | 무수축물탈 균열 | 0.1 | 0.3 | | 0.60 | m | 2 |
| 7 | 23하 | 교각 | 균열(0.3mm미만) | 0.2 | 0.5 | | 2.50 | m | 5 |

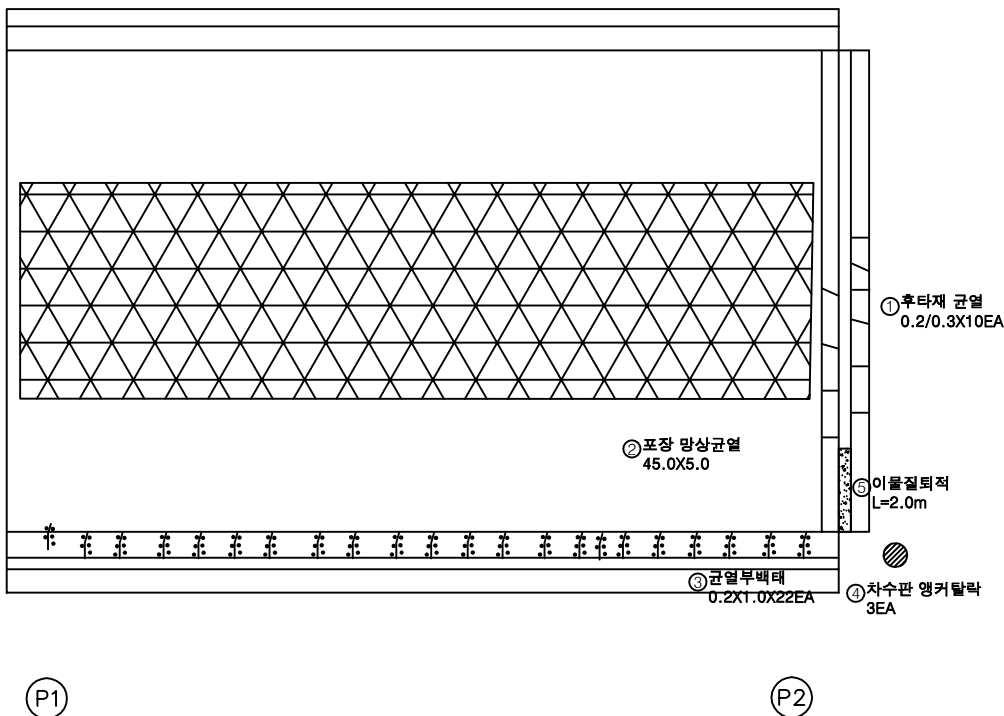
| 번호 | 구분 | 부재 | 손상내용 | 손상현황 | | | | | 비고 |
|---|---|---|---|---|---|---|---|---|---|
| 1 | 19하 | 신속이음 | 후타재 균열 | 0.2 | 0.3 | | 3.00 | m | 10 |
| 2 | 19하 | 교면포장 | 포장 망상균열 | | 45.0 | 5.0 | 225.00 | m² | 1 |
| 3 | 19하 | 방호벽 | 균열무배터 | 0.2 | 1.0 | 4.40 | m² | | 22 |

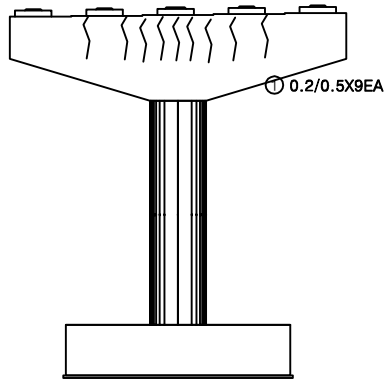
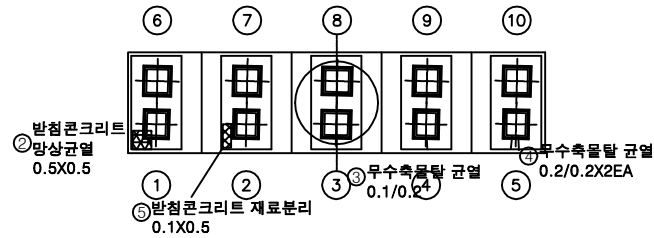
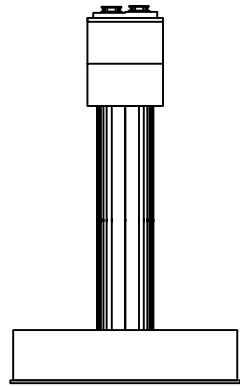
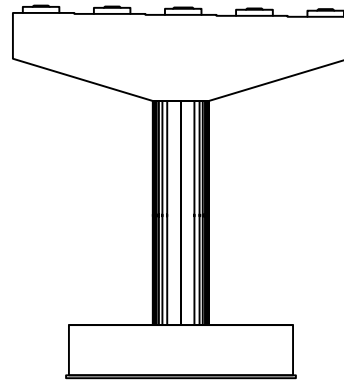
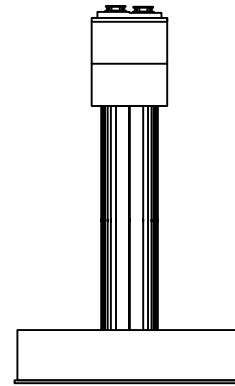
| 번호 | 구분 | 부재 | 손상내용 | 손상현황 | | | | | 비고 |
|---|---|---|---|---|---|---|---|---|---|
| 1 | 19하 | 교각 | 균열(0.3mm미만) | 0.2 | 0.5 | | 4.50 | m | 9 |
| 2 | 19하 | 교량받침 | 받침콘크리트 망상균열 | | 0.5 | 0.5 | 0.25 | ㎡ | 1 |
| 3 | 19하 | 교량받침 | 무수축물탈 균열 | 0.1 | 0.2 | | 0.20 | m | 1 |
| 4 | 19하 | 교량받침 | 무수축물탈 균열 | 0.2 | 0.2 | | 0.40 | m | 2 |
