상주영천고속도로 2024~2025년 시설물 안전점검 용역  
(2024년 상반기 정기안전점검)

# 외 관 조 사 망 도

단포교

2024.06

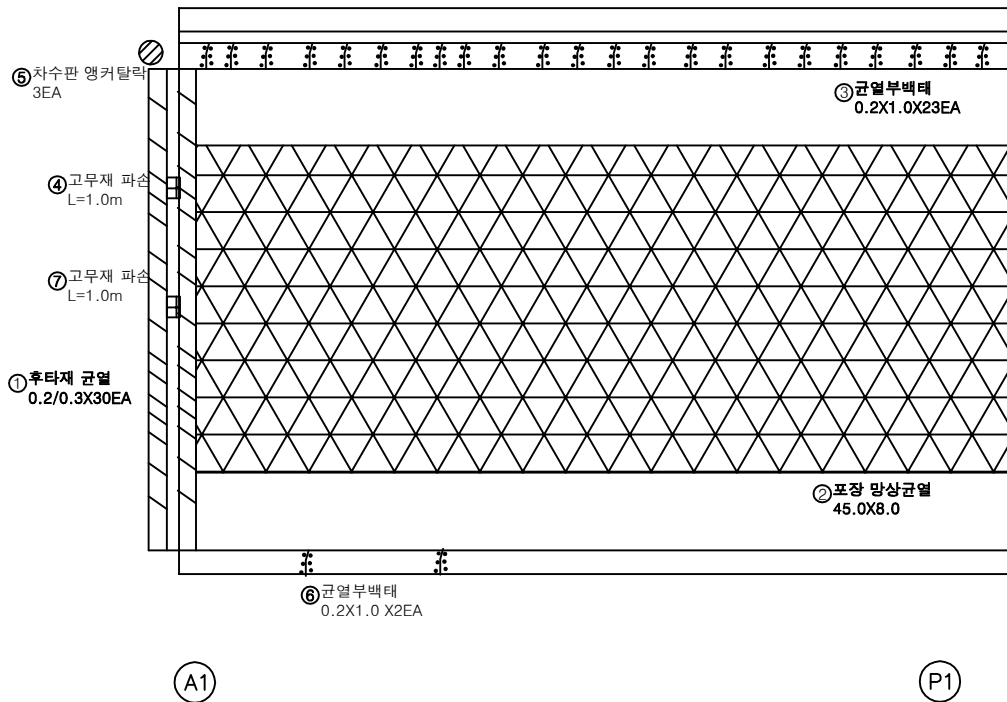
ID : 단포교 슬래브상면 S1 (상주방향)

| 번호 | 구분 | 부재 | 손상내용 | 손상현황 | | | | | 비고 |
|---|---|---|---|---|---|---|---|---|---|
| 1 | 19하 | 신축이음 | 후타재 균열 | 0.2 | 0.3 | | 9.00 | m | 30 |
| 2 | 19하 | 교면포장 | 포장 망상균열 | | 45.0 | 8.0 | 360.00 | m² | 1 |
| 3 | 19하 | 방호벽 | 균열부백태 | 0.2 | 1.0 | | 4.60 | m² | 23 |
| 4 | 21하 | 신축이음 | 고무재 파손 | | 1.0 | | 1.00 | m | 1 |
| 5 | 21하 | 신축이음 | 차수판 앵커탈락 | | | | 3.00 | EA | 3 |
| 6 | 21하 | 중분대 | 균열부백태 | 0.2 | 1.0 | | 0.40 | m² | 2 |
| 7 | 23하 | 신축이음 | 고무재 파손 | | 1.0 | | 1.00 | m | 1 |

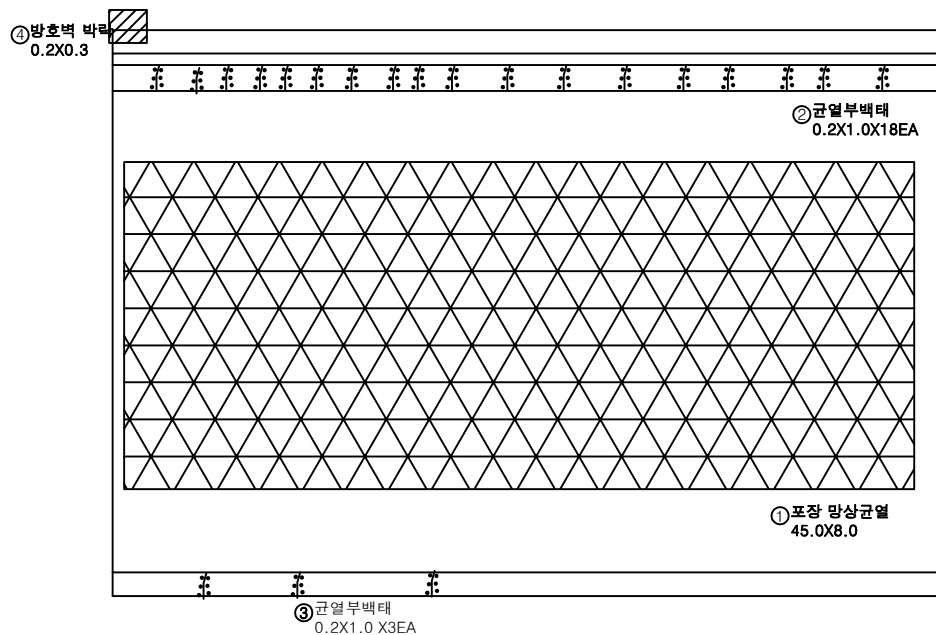
| 도면번호 | 02 |

| 번호 | 구분 | 부재 | 손상내용 | 손상현황 | | | | | 비고 |
|---|---|---|---|---|---|---|---|---|---|
| 1 | 19하 | 교면포장 | 포장 망상균열 | | 45.0 | 8.0 | 360.00 | m <sup>2</sup> | 1 |
| 2 | 19하 | 방호벽 | 균열부백태 | | 0.2 | 1.0 | 3.60 | m <sup>2</sup> | 18 |
| 3 | 21하 | 중분대 | 균열부백태 | | 0.2 | 1.0 | 0.60 | m <sup>2</sup> | 3 |
| 4 | 19하 | 방호벽 | 방호벽 박라 | | 0.2 | 0.3 | 0.06 | m <sup>2</sup> | 1 |

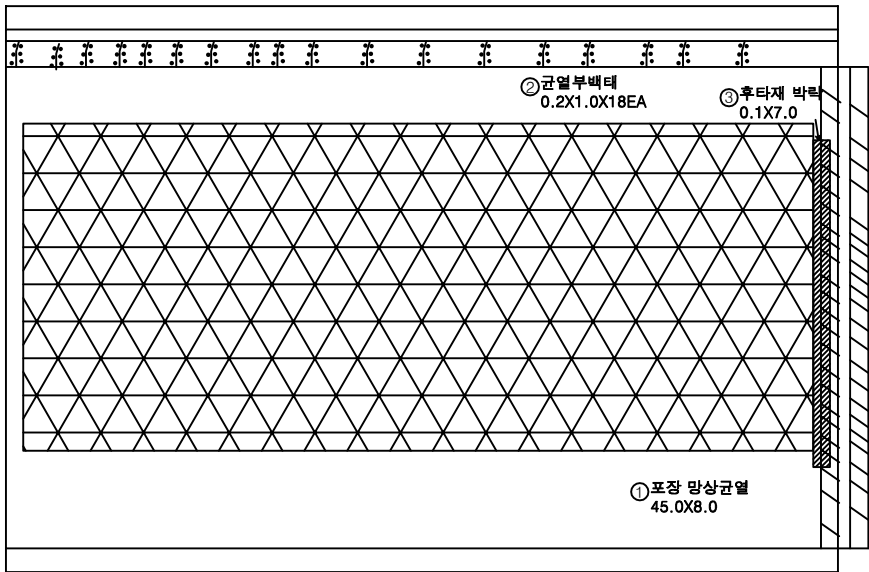
| 도면번호 | 03 |

| 번호 | 구분 | 부재 | 손상내용 | 손상현황 | | | | | 비고 |
|---|---|---|---|---|---|---|---|---|---|
| 1 | 19하 | 교면포장 | 포장 망상균열 | | 45.0 | 8.0 | 360.00 | m <sup>2</sup> | 1 |
| 2 | 19하 | 방호벽 | 균열부백테 | | 0.2 | 1.0 | 3.60 | m <sup>2</sup> | 18 |
| 3 | 19하 | 신축이음 | 후타재 박락 | | 0.1 | 7.0 | 0.70 | m <sup>2</sup> | 1 |
| 4 | 19하 | 신축이음 | 후타재 균열 | 0.2 | 0.3 | | 13.50 | m | 45 |
| 5 | 19하 | 교면포장 | 접속부 아스콘 파손 | | 0.2 | 0.2 | 0.04 | m <sup>2</sup> | 1 (상주방향) |

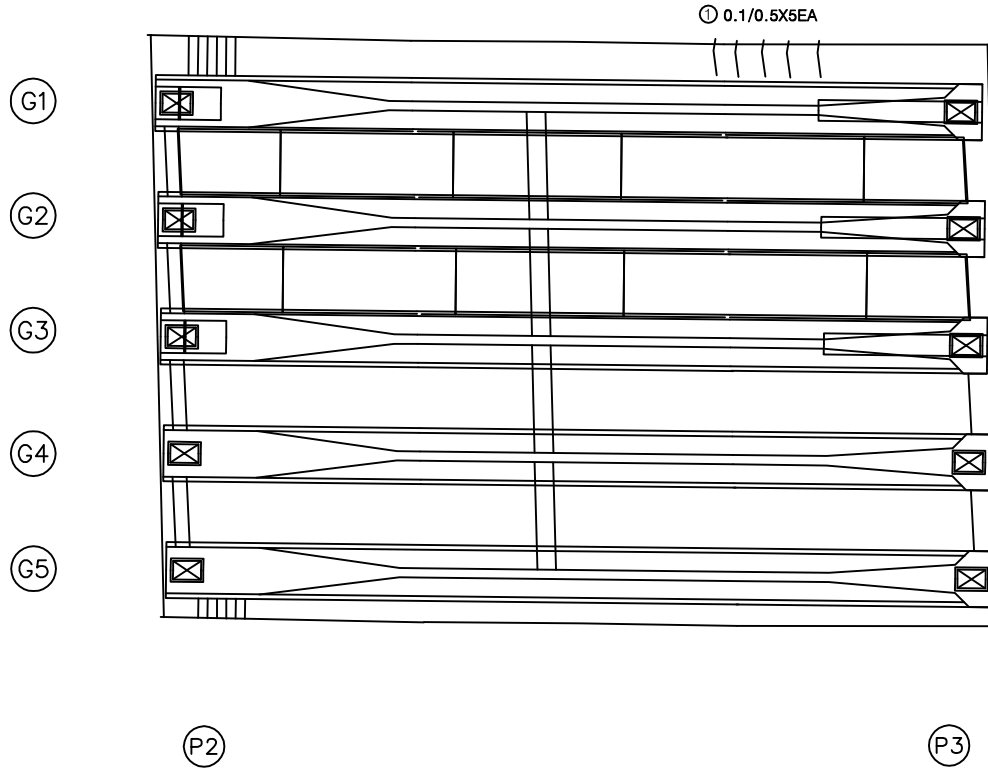
ID : 단포교 바닥판하면 S3 (상주방향)

| 번호 | 구분 | 부재 | 손상내용 | 손상현황 | | | | | 비고 |
|---|---|---|---|---|---|---|---|---|---|
| 1 | 19하 | 바닥판 | 균열(0.3mm미만) | 0.1 | 0.5 | | 2.50 | m | 5 |

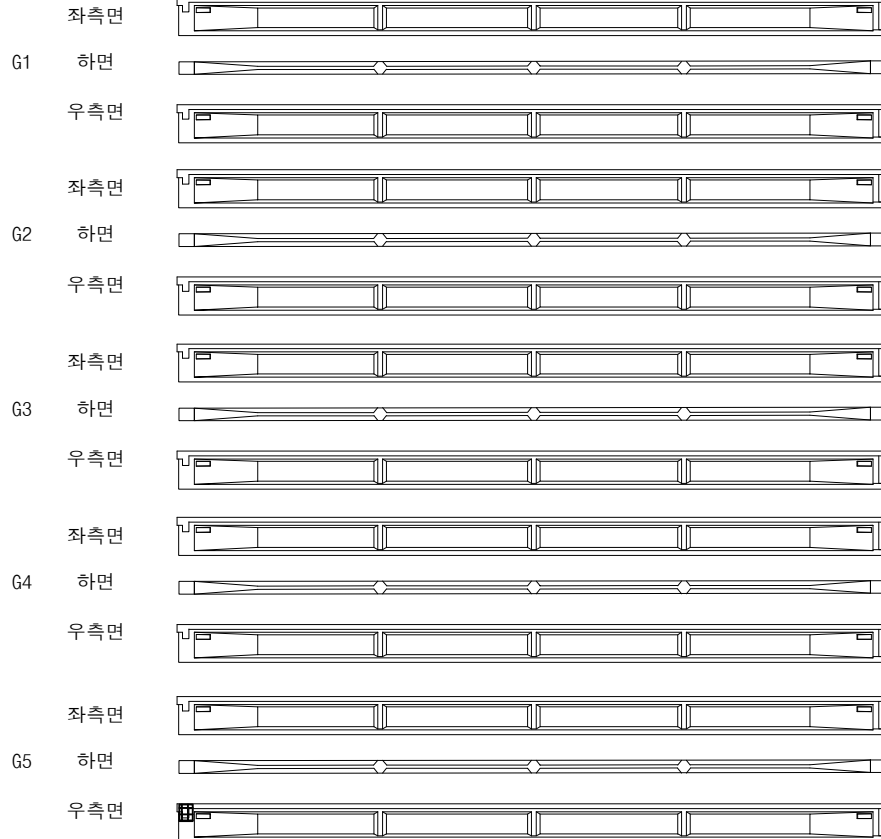
ID : 단포교 거더 S1 (G1~G5)(영천방향)

① 파손  
0.1X0.1 (A1)
