상주영천고속도로 2024~2025년 시설물 안전점검 용역  
(2024년 상반기 정기안전점검)

# 외 관 조 사 망 도

단포교

2024.06

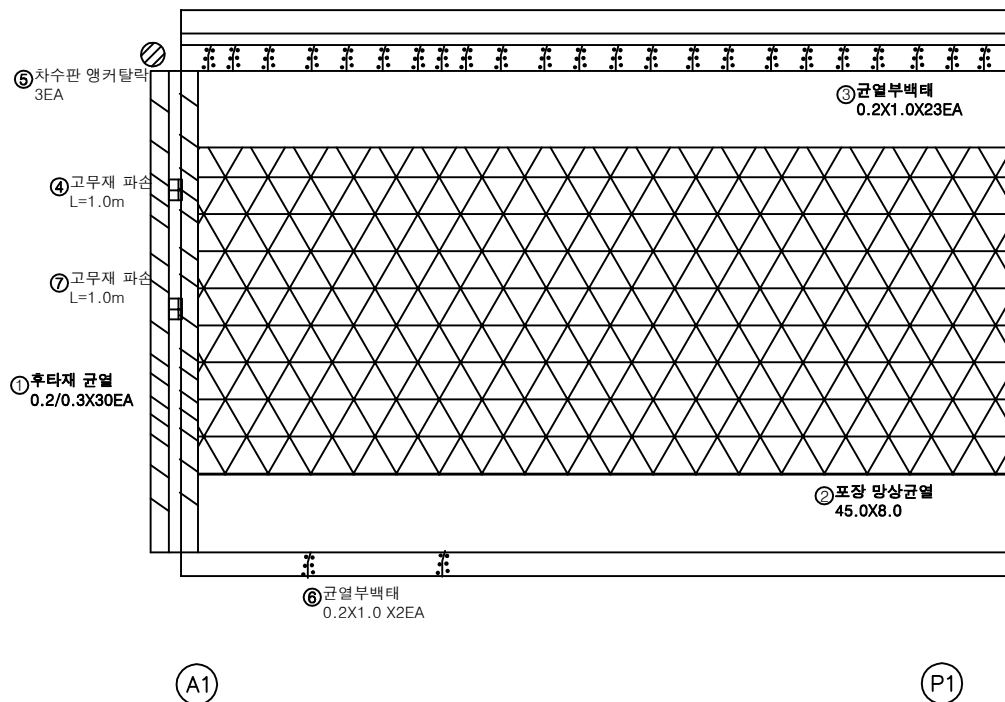
ID : 단포교 슬래브상면 S1 (상주방향)

| 번호 | 구분 | 부재 | 손상내용 | 손상현황 | | | | | 비고 |
|---|---|---|---|---|---|---|---|---|---|
| 1 | 19하 | 신축이음 | 후타재 균열 | 0.2 | 0.3 | | 6.00 | m | 20 |
| 2 | 19하 | 교면포장 | 포장 망상균열 | | 45.0 | 8.0 | 360.00 | m <sup>2</sup> | 1 |
| 3 | 19하 | 방호벽 | 균열부백태 | 0.2 | 1.0 | | 4.60 | m <sup>2</sup> | 23 |
| 4 | 19하 | 신축이음 | 후타재 표면불량 | 0.3 | 6.0 | | 1.80 | m <sup>2</sup> | 1 |
| 5 | 19하 | 신축이음 | 차수판 앵커탈락 | | | | 1.00 | EA | 1 |

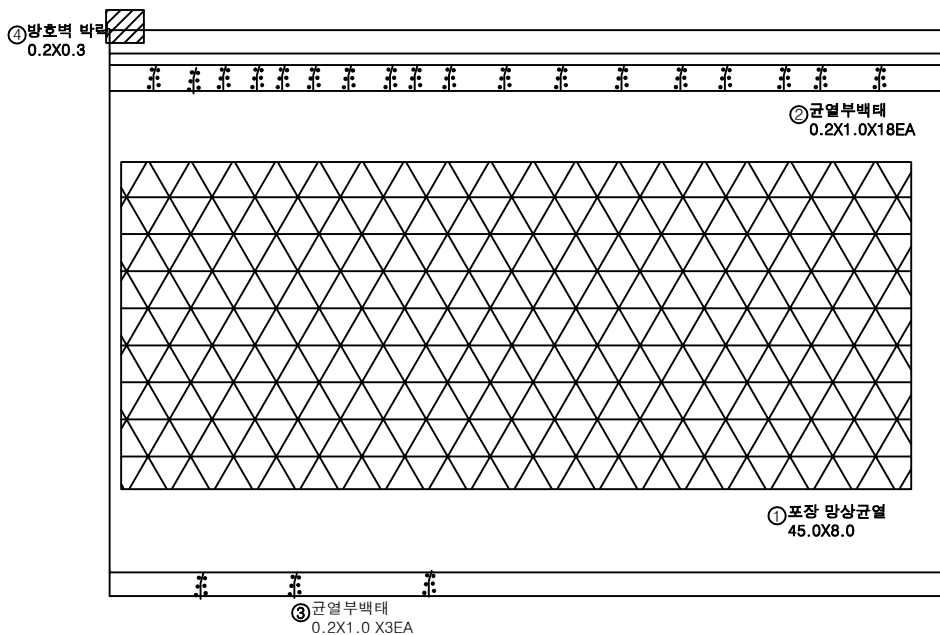
| 번호 | 구분 | 부재 | 손상내용 | 손상현황 | | | | | 비고 |
|---|---|---|---|---|---|---|---|---|---|
| 1 | 19하 | 교면포장 | 포장 망상균열 | | 45.0 | 8.0 | 360.00 | m <sup>2</sup> | 1 |
| 2 | 19하 | 방호벽 | 균열부백태 | | 0.2 | 1.0 | 3.60 | m <sup>2</sup> | 18 |
| 3 | 21하 | 종분대 | 균열부백태 | | 0.2 | 1.0 | 0.60 | m <sup>2</sup> | 3 |
| 4 | 19하 | 방호벽 | 방호벽 박락 | | 0.2 | 0.3 | 0.06 | m <sup>2</sup> | 1 |

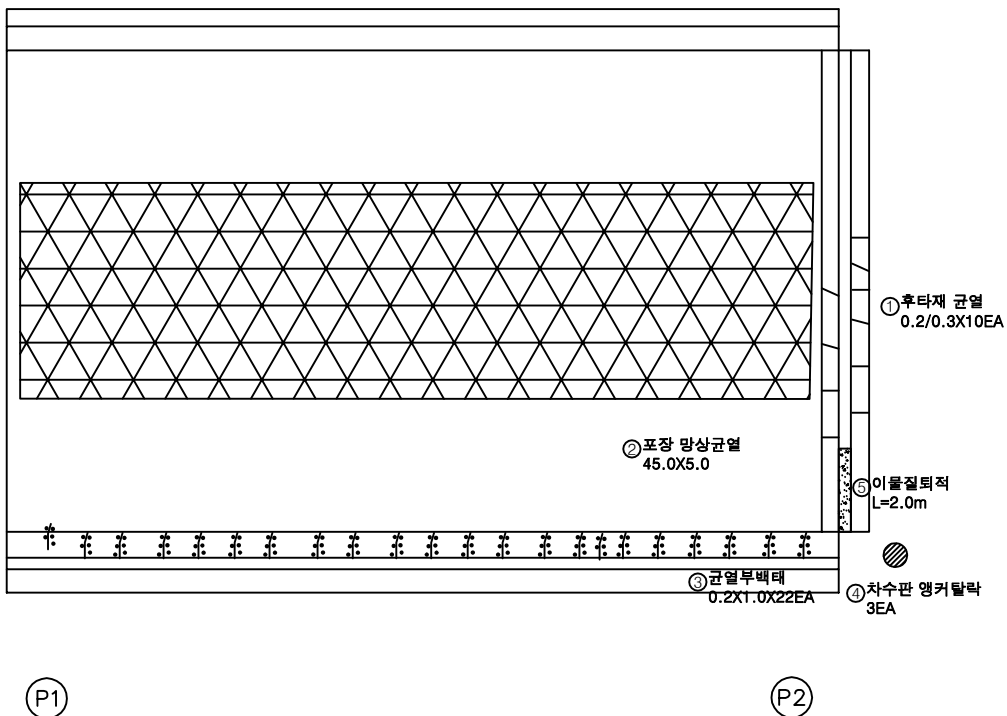
| 번호 | 구분 | 부재 | 손상내용 | 손상현황 | | | | | 비고 |
|---|---|---|---|---|---|---|---|---|---|
| 1 | 19하 | 신속이음 | 후타재 균열 | 0.2 | 0.3 | | 3.00 | m | 10 |
| 2 | 19하 | 교면포장 | 포장 망상균열 | | 45.0 | 5.0 | 225.00 | m² | 1 |
| 3 | 19하 | 방호벽 | 균열부백태 | 0.2 | 1.0 | 4.40 | m² | | 22 |
