상주영천고속도로 2024~2025년 시설물 안전점검 용역  
(2024년 상반기 정기안전점검)

# 외 관 조 사 망 도

대성교

2024.06

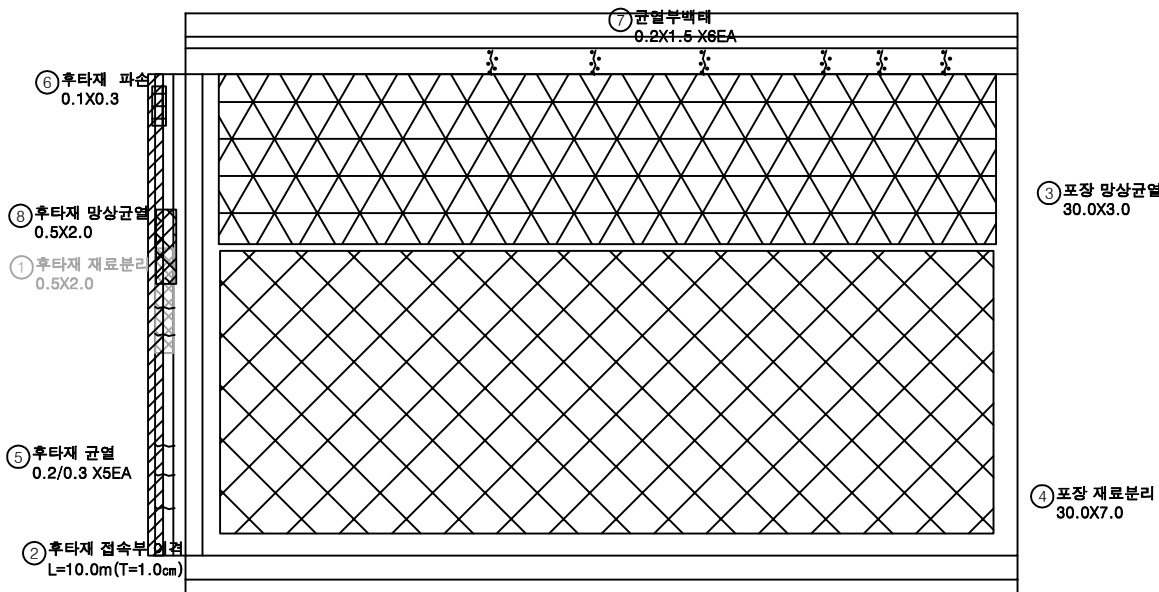
| 도면번호 | 01 |

| 번호 | 구분 | 부재 | 손상내용 | 손상현황 | | | | | 비고 |
|---|---|---|---|---|---|---|---|---|---|
| 1 | 19하 | 신축이음 | 후타재 재료분리 | | 0.5 | 2.0 | 1.00 | m | 1 |
| 2 | 19하 | 신축이음 | 후타재 접속부 이격 | | 10.0 | | 10.00 | m | 1 |
| 3 | 19하 | 교면포장 | 포장 망상균열 | | 30.0 | 3.0 | 90.00 | m | 1 |
| 4 | 19하 | 교면포장 | 포장 재료분리 | | 30.0 | 7.0 | 210.00 | m | 1 |
| 5 | 21하 | 신축이음 | 후타재 균열 | 0.2 | 0.3 | | 1.50 | m | 5 |
| 6 | 23상 | 신축이음 | 후타재 파손 | | 0.1 | 0.3 | 0.03 | m | 1 |
| 7 | 23하 | 방호벽 | 균열부백터 | | 0.2 | 1.5 | 1.80 | m | 6 |
| 8 | 23하 | 신축이음 | 후타재 망상균열 | | 0.5 | 2.0 | 1.00 | m | 1 |

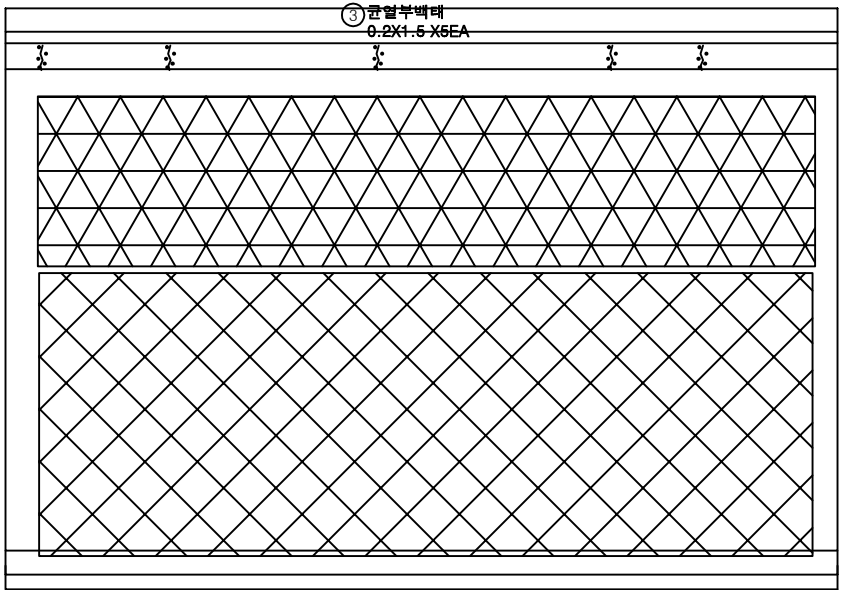
| 도면번호 | 02 |

① 포장 망상균열  
30.0X3.0

② 포장 재료분리  
30.0X7.0

| 번호 | 구분 | 부재 | 손상내용 | 손상현황 | | | | | | 비고 |
|---|---|---|---|---|---|---|---|---|---|---|
| 1 | 19하 | 교면포장 | 포장 망상균열 | | 30.0 | 3.0 | 90.00 | m <sup>2</sup> | 1 | |
| 2 | 19하 | 교면포장 | 포장 재료분리 | | 30.0 | 7.0 | 210.00 | m <sup>2</sup> | 1 | |
| 3 | 23하 | 방호벽 | 균열부백태 | | 0.2 | 1.5 | 1.50 | m <sup>2</sup> | 5 | |

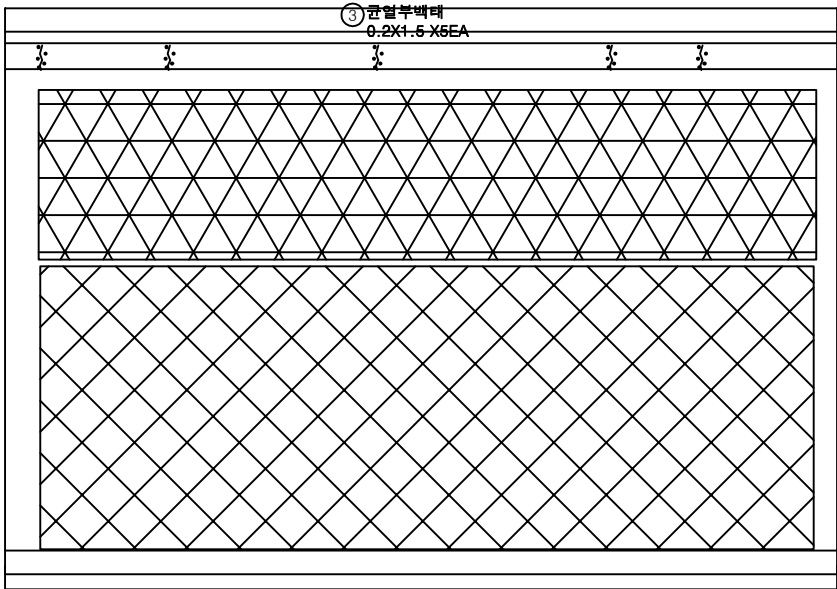
| 도면번호 | 03 |

| 번호 | 구분 | 부재 | 손상내용 | 손상현황 | | | | | | 비고 |
|---|---|---|---|---|---|---|---|---|---|---|
| 1 | 19하 | 교면포장 | 포장 망상균열 | | 30.0 | 3.0 | 90.00 | m <sup>2</sup> | 1 | |
| 2 | 19하 | 교면포장 | 포장 재료분리 | | 30.0 | 7.0 | 210.00 | m <sup>2</sup> | 1 | |
| 3 | 23하 | 방호벽 | 균열부백태 | | 0.2 | 1.5 | 1.50 | m <sup>2</sup> | 5 | |

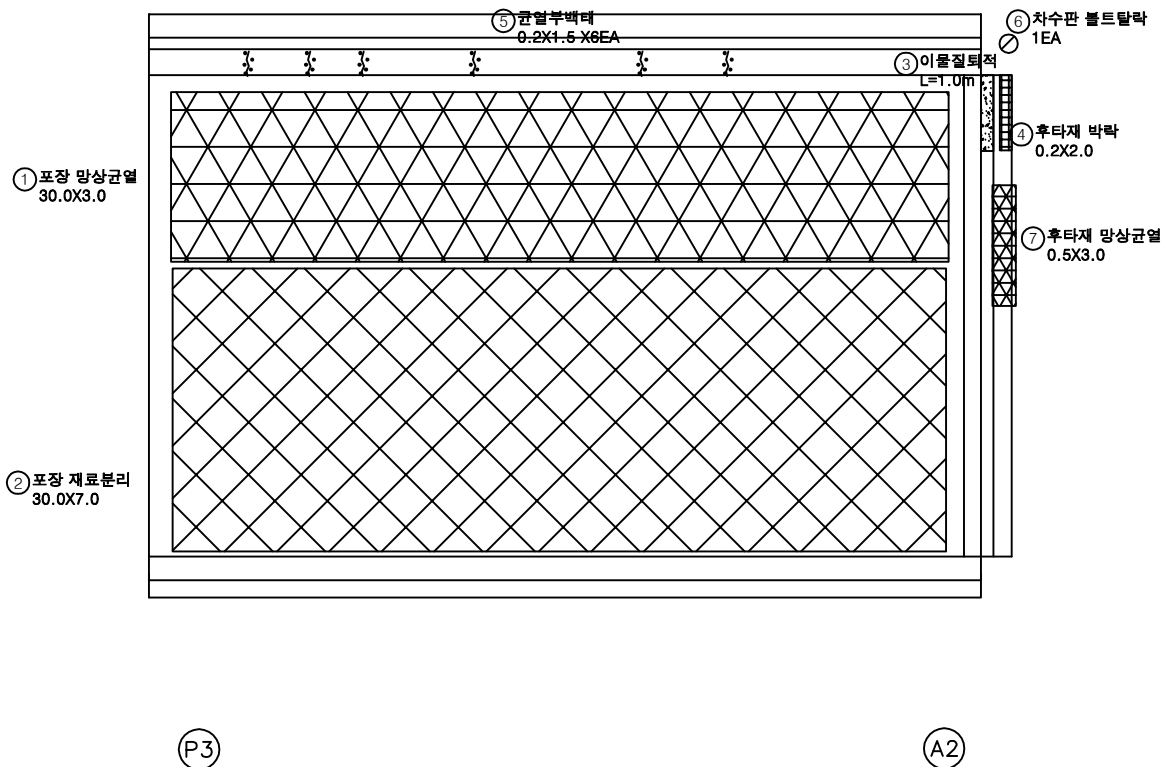
발주처  
상주영천고속도로(주)용역명  
상주영천고속도로 2024-2025년 시설물 안전점검 용역  
(2024년 상반기 정기안전점검)점검기관  
(주)영성엔지니어링도면번호  
04

| 번호 | 구분 | 부재 | 손상내용 | 손상현황 | | | | | 비고 |
|---|---|---|---|---|---|---|---|---|---|
| 1 | 19하 | 교면포장 | 포장 망상균열 | | 30.0 | 3.0 | 90.00 | m <sup>2</sup> | 1 |
| 2 | 19하 | 교면포장 | 포장 재료분리 | | 30.0 | 7.0 | 210.00 | m <sup>2</sup> | 1 |
| 3 | 19하 | 신축이음 | 이물질퇴적 | | 1.0 | | 1.00 | m | 1 |
| 4 | 19하 | 신축이음 | 후타재 박락 | | 0.2 | 2.0 | 0.40 | m <sup>2</sup> | 1 |
| 5 | 23하 | 방호벽 | 균열부백태 | | 0.2 | 1.5 | 1.80 | m <sup>2</sup> | 6 |
| 6 | 23하 | 신축이음 | 차수판 볼트탈락 | | | | 1.00 | EA | 1 |
| 7 | 23하 | 신축이음 | 후타재 망상균열 | | 0.5 | 3.0 | 1.50 | m <sup>2</sup> | 1 |
