상주영천고속도로 2024~2025년 시설물 안전점검 용역  
(2024년 상반기 정기안전점검)

# 외 관 조 사 망 도

대성교

2024.06

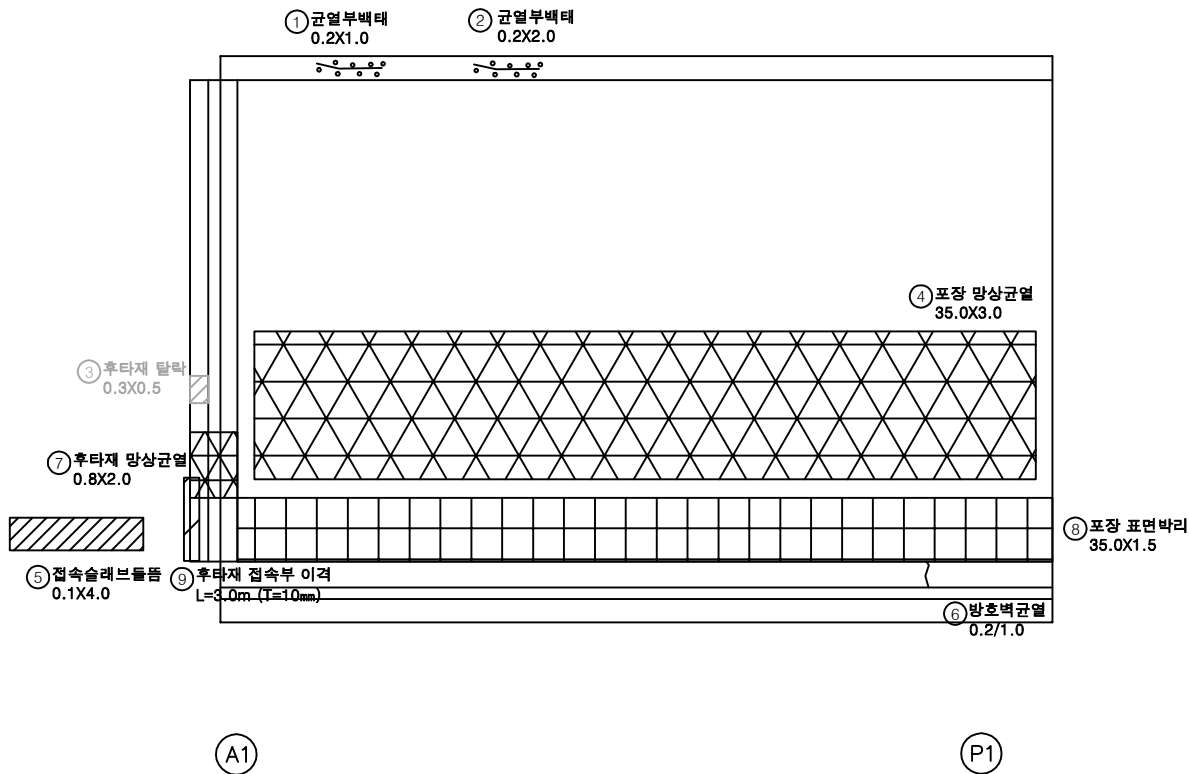
| 도면번호 | 01 |

| 번호 | 구분 | 부재 | 손상내용 | 손상현황 | | | | | | 비고 |
|---|---|---|---|---|---|---|---|---|---|---|
| 1 | 19하 | 중분대 | 균열부백태 | | 0.2 | 1.0 | 0.20 | m <sup>2</sup> | 1 | |
| 2 | 19하 | 중분대 | 균열부백태 | | 0.2 | 2.0 | 0.40 | m <sup>2</sup> | 1 | |
| 3 | 19하 | 신축이음 | 후타재 탈락 | | 0.5 | 0.5 | 0.25 | m <sup>2</sup> | 1 | 23하 보강 |
| 4 | 19하 | 교면포장 | 포장 망상균열 | 35.0 | 3.0 | | 105.00 | m <sup>2</sup> | 1 | |
| 5 | 19하 | 교면포장 | 접속슬래브 돌출 | | 0.1 | 4.0 | 0.40 | m <sup>2</sup> | 1 | |
| 6 | 19하 | 방호벽 | 방호벽 균열 | 0.2 | 1.0 | | 1.00 | m | 1 | |
| 7 | 20하 | 신축이음 | 후타재 망상균열 | | 0.8 | 2.0 | 1.60 | m <sup>2</sup> | 1 | |
| 8 | 23하 | 교면포장 | 포장 표면박리 | 35.0 | 1.5 | | 52.50 | m <sup>2</sup> | 1 | |
| 9 | 23하 | 교면포장 | 후타재 접속부 이격 | 3.0 | | | 3.00 | m | 1 | (T=10.0mm) |

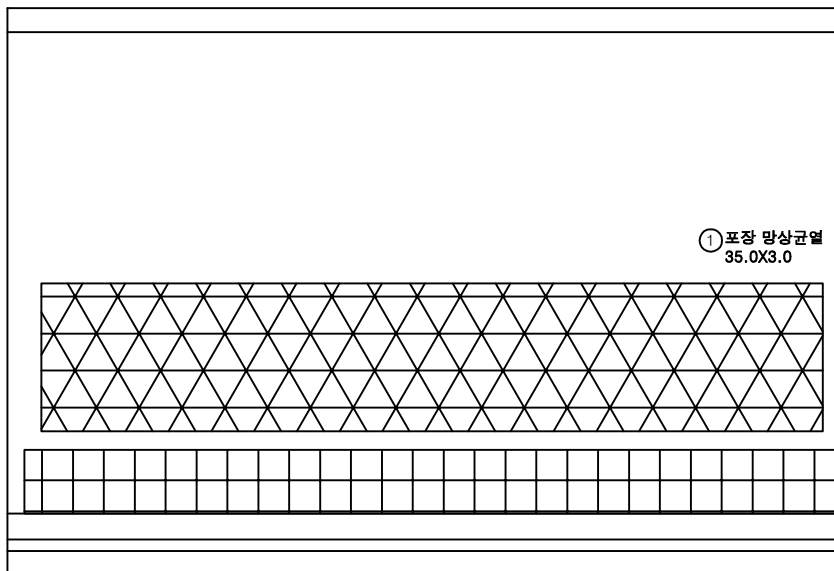
| 도면번호 | 02 |

① 포장 망상균열  
35.0X3.0

⑧ 포장 표면박리  
35.0X1.5

| 번호 | 구분 | 부재 | 손상내용 | 손상현황 | | | | | 비고 |
|---|---|---|---|---|---|---|---|---|---|
| 1 | 19하 | 교면포장 | 포장 망상균열 | | 35.0 | 3.0 | 105.00 | m <sup>2</sup> | 1 |
| 2 | 23하 | 교면포장 | 포장 표면박리 | | 35.0 | 1.5 | 52.50 | m <sup>2</sup> | 1 |

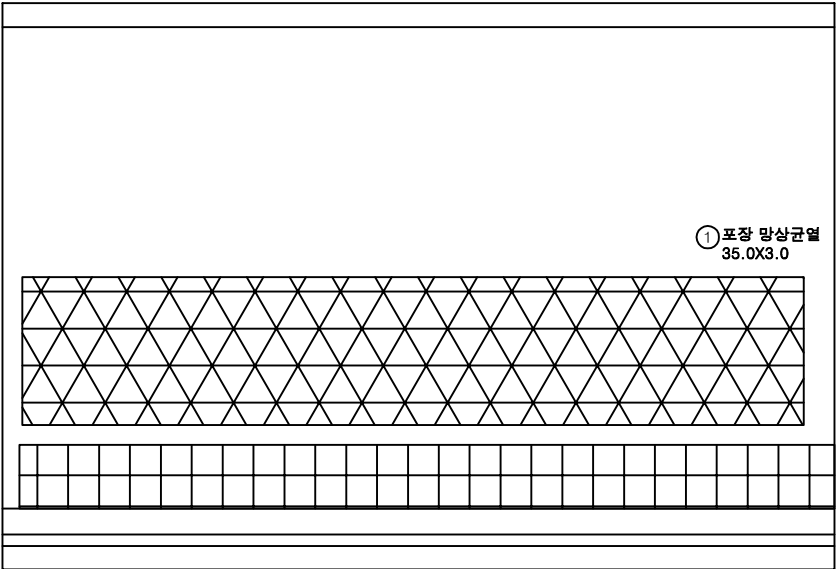
| 도면번호 | 03 |

| 번호 | 구분 | 부재 | 손상내용 | 손상현황 | | | | | | 비고 |
|---|---|---|---|---|---|---|---|---|---|---|
| 1 | 19하 | 교면포장 | 포장 망상균열 | | 35.0 | 3.0 | 105.00 | m <sup>2</sup> | 1 | |
| 2 | 23하 | 교면포장 | 포장 표면박리 | | 35.0 | 1.5 | 52.50 | m <sup>2</sup> | 1 | |

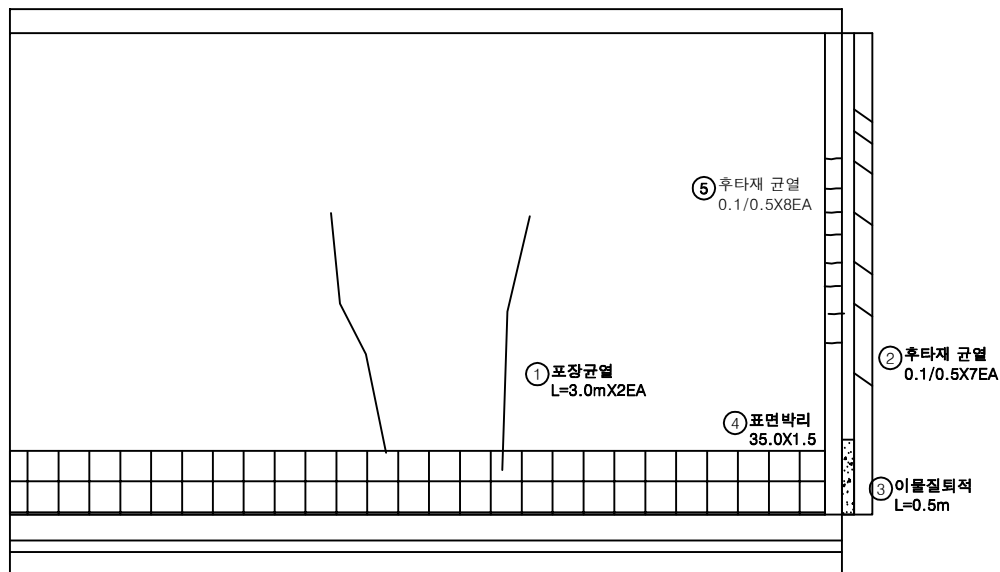
발주처  
상주영천고속도로(주)용역명  
상주영천고속도로 2024-2025년 시설물 안전점검 용역  
(2024년 상반기 정기안전점검)점검기관  
(주)영성엔지니어링도면번호  
04

| 번호 | 구분 | 부재 | 손상내용 | 손상현황 | | | | | 비고 |
|---|---|---|---|---|---|---|---|---|---|
| 1 | 19하 | 교면포장 | 포장 균열 | | 3.0 | | 6.00 | m | 2 |
| 2 | 19하 | 신속이음 | 후타재 균열 | 0.1 | 0.5 | | 3.50 | m | 7 |
| 3 | 19하 | 신속이음 | 이물질퇴적 | | 0.5 | | 0.50 | m | 1 |
| 4 | 23하 | 교면포장 | 포장 표면박리 | | 35.0 | 1.5 | 52.50 | m <sup>2</sup> | 1 |
| 5 | 23하 | 신속이음 | 후타재 균열 | 0.1 | 0.5 | | 4.00 | m | 8 |
