상주영천고속도로 2024~2025년 시설물 안전점검 용역  
(2024년 상반기 정기안전점검)

# 외 관 조 사 망 도

대성교

2024.06

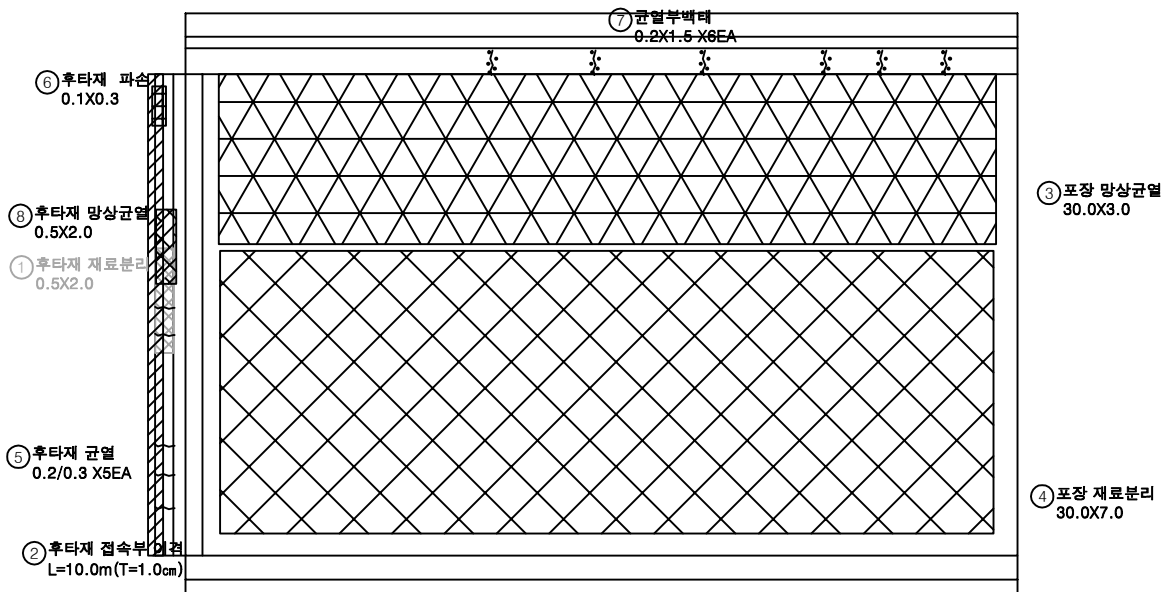
| 도면번호 | 01 |

| 번호 | 구분 | 부재 | 손상내용 | 손상현황 | | | | | 비고 |
|---|---|---|---|---|---|---|---|---|---|
| 1 | 19하 | 신축이음 | 후타재 재료분리 | | 0.5 | 2.0 | 1.00 | m <sup>2</sup> | 1 |
| 2 | 19하 | 신축이음 | 후타재 접속부 이격 | | 10.0 | | 10.00 | m | 1 |
| 3 | 19하 | 교면포장 | 포장 망상균열 | | 30.0 | 3.0 | 90.00 | m <sup>2</sup> | 1 |
| 4 | 19하 | 교면포장 | 포장 재료분리 | | 30.0 | 7.0 | 210.00 | m <sup>2</sup> | 1 |
| 5 | 21하 | 신축이음 | 후타재 균열 | 0.2 | 0.3 | | 1.50 | m | 5 |
| 6 | 23상 | 신축이음 | 후타재 파손 | | 0.1 | 0.3 | 0.03 | m <sup>2</sup> | 1 |
| 7 | 23하 | 방호벽 | 균열부백태 | | 0.2 | 1.5 | 1.80 | m <sup>2</sup> | 6 |
| 8 | 23하 | 신축이음 | 후타재 망상균열 | | 0.5 | 2.0 | 1.00 | m <sup>2</sup> | 1 |

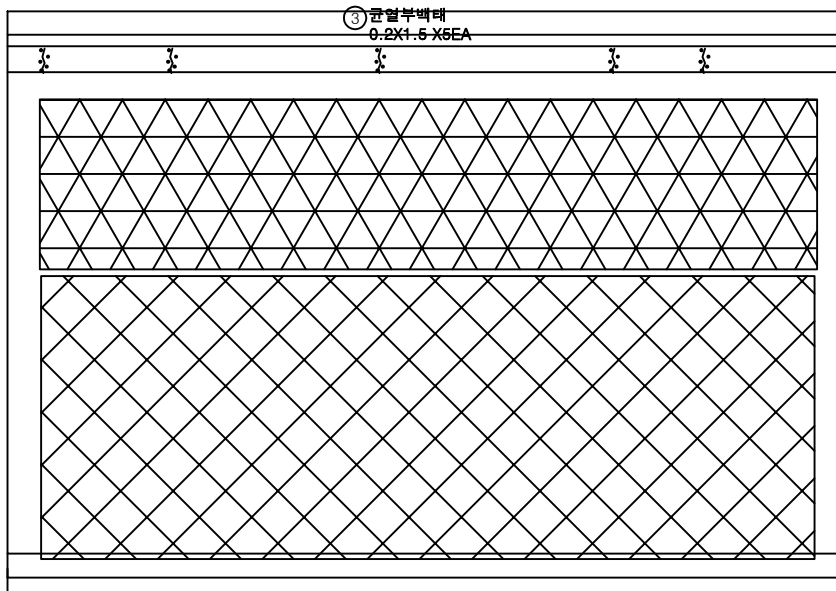
| 도면번호 | 02 |

① 포장 망상균열  
30.0X3.0② 포장 재료분리  
30.0X7.0

| 번호 | 구분 | 부재 | 손상내용 | 손상현황 | | | | | 비고 |
|---|---|---|---|---|---|---|---|---|---|
| 1 | 19하 | 교면포장 | 포장 망상균열 | | 30.0 | 3.0 | 90.00 | m <sup>2</sup> | 1 |
| 2 | 19하 | 교면포장 | 포장 재료분리 | | 30.0 | 7.0 | 210.00 | m <sup>2</sup> | 1 |
| 3 | 23하 | 방호벽 | 균열부백태 | | 0.2 | 1.5 | 1.50 | m <sup>2</sup> | 5 |

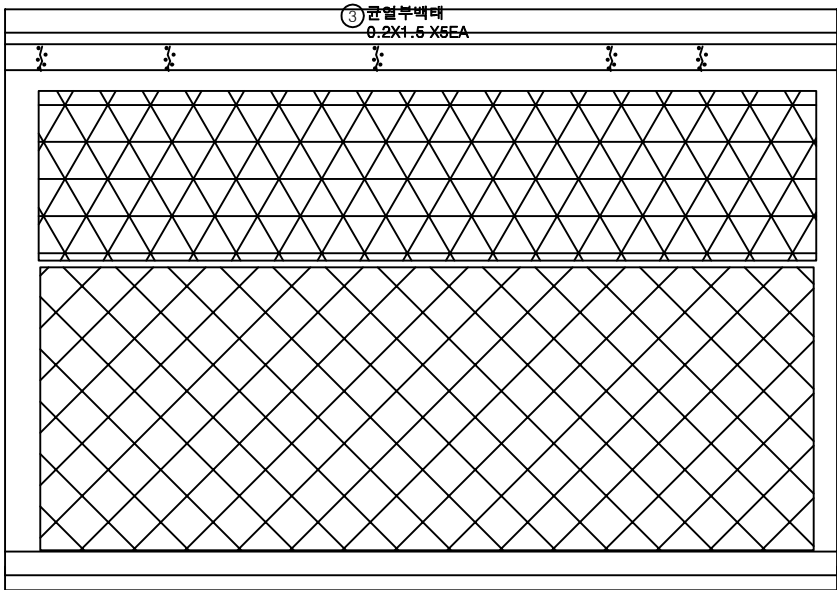
| 도면번호 | 03 |

| 번호 | 구분 | 부재 | 손상내용 | 손상현황 | | | | | | 비고 |
|---|---|---|---|---|---|---|---|---|---|---|
| 1 | 19하 | 교면포장 | 포장 망상균열 | | 30.0 | 3.0 | 90.00 | m <sup>2</sup> | 1 | |
| 2 | 19하 | 교면포장 | 포장 재료분리 | | 30.0 | 7.0 | 210.00 | m <sup>2</sup> | 1 | |
| 3 | 23하 | 방호벽 | 균열부백태 | | 0.2 | 1.5 | 1.50 | m <sup>2</sup> | 5 | |

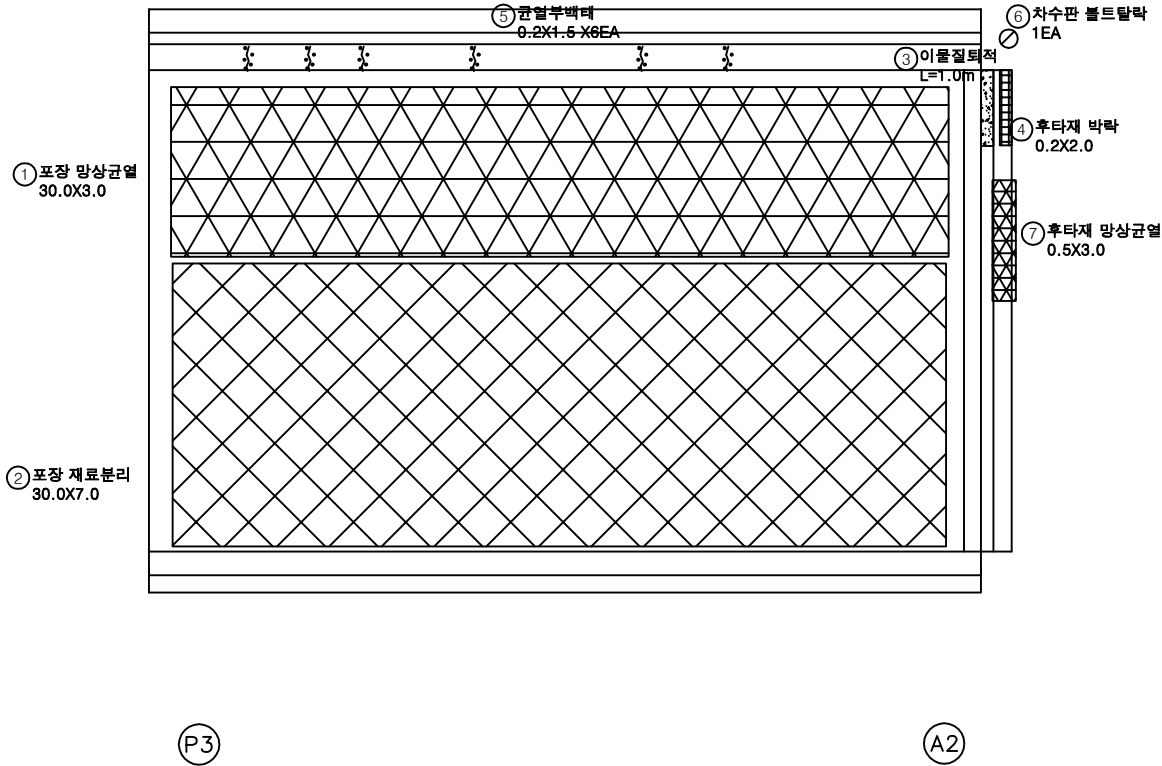
| 번호 | 구분 | 부재 | 손상내용 | 손상현황 | | | | | 비고 |
|---|---|---|---|---|---|---|---|---|---|
| 1 | 19하 | 교면포장 | 포장 망상균열 | | 30.0 | 3.0 | 90.00 | m <sup>2</sup> | 1 |
| 2 | 19하 | 교면포장 | 포장 재료분리 | | 30.0 | 7.0 | 210.00 | m <sup>2</sup> | 1 |
| 3 | 19하 | 신축이음 | 이물질퇴적 | | 1.0 | | 1.00 | m | 1 |
| 4 | 19하 | 신축이음 | 후타재 박락 | | 0.2 | 2.0 | 0.40 | m <sup>2</sup> | 1 |
| 5 | 23하 | 방호벽 | 균열부백태 | | 0.2 | 1.5 | 1.80 | m <sup>2</sup> | 6 |
| 6 | 23하 | 신축이음 | 차수판 볼트탈락 | | | | 1.00 | EA | 1 |
| 7 | 23하 | 신축이음 | 후타재 망상균열 | | 0.5 | 3.0 | 1.50 | m <sup>2</sup> | 1 |

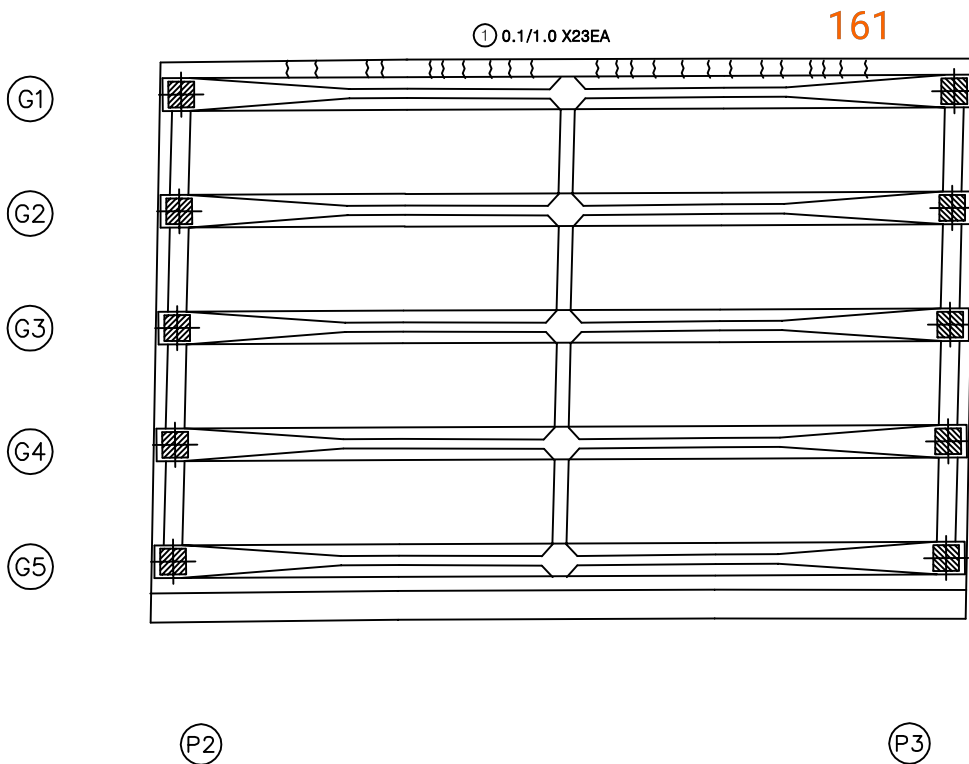
| 번호 | 구분 | 부재 | 손상내용 | 손상현황 | | | | | 비고 |
|---|---|---|---|---|---|---|---|---|---|
| 1 | 21하 | 바닥판 | 균열(0.3mm미만) | 0.1 | 1.0 | | 23.00 | m | 23 |

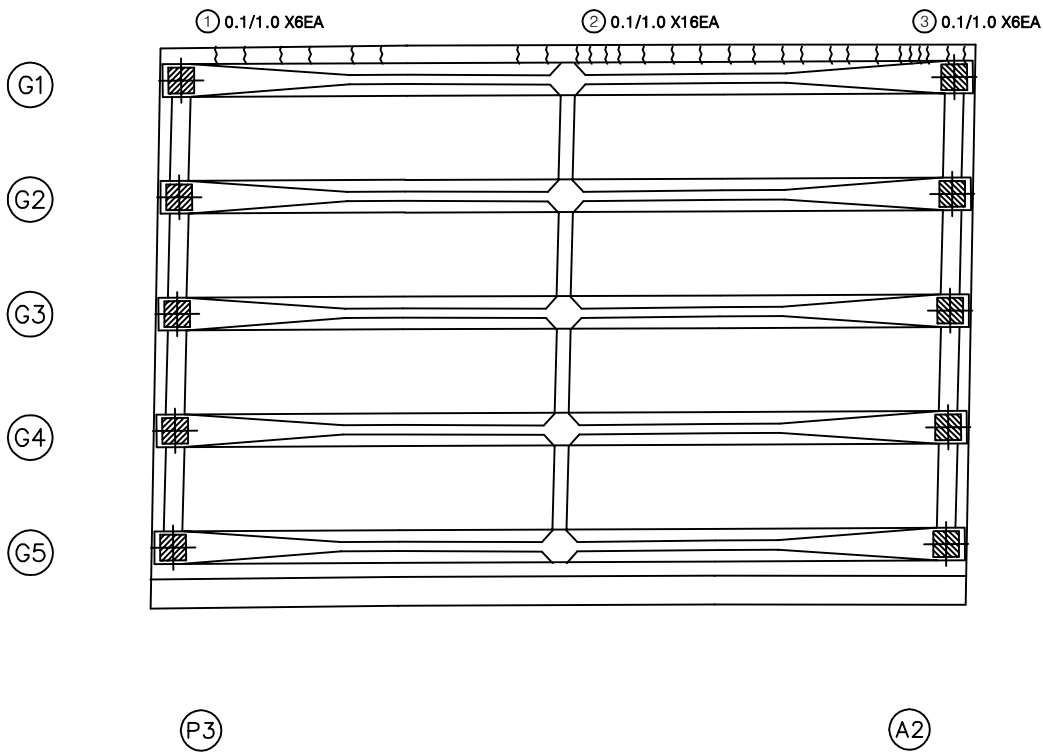
| 번호 | 구분 | 부재 | 손상내용 | 손상현황 | | | | | | 비고 |
|---|---|---|---|---|---|---|---|---|---|---|
| 1 | 21하 | 바닥판 | 균열(0.3mm미만) | 0.1 | 1.0 | | 10.00 | m | 10 | |
| 2 | 21하 | 바닥판 | 균열(0.3mm미만) | 0.1 | 1.0 | | 16.00 | m | 16 | |
| 3 | 23하 | 바닥판 | 균열(0.3mm미만) | 0.1 | 1.0 | | 6.00 | m | 6 | |

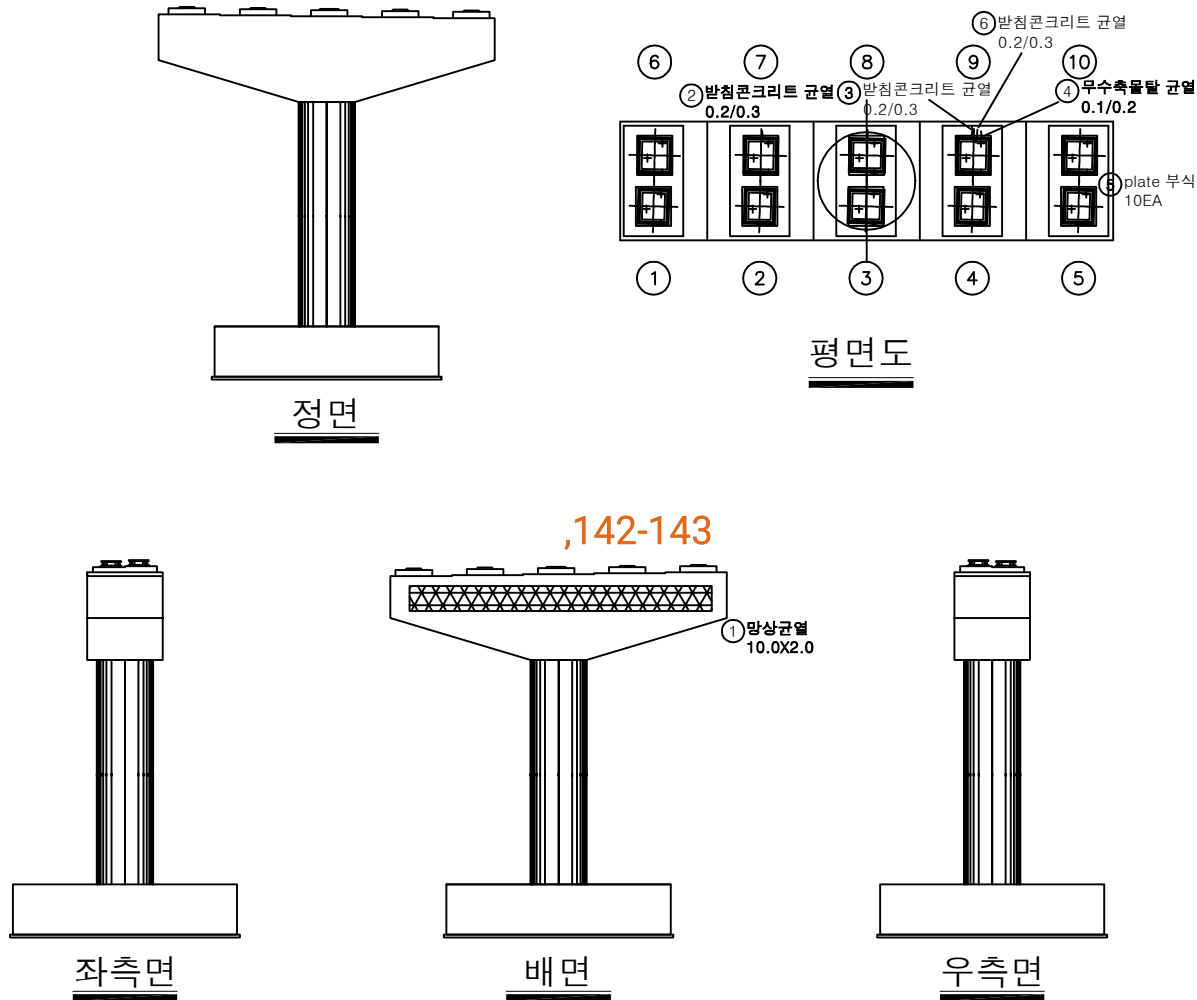
| 번호 | 구분 | 부재 | 손상내용 | 손상현황 | | | | | 비 고 |
|---|---|---|---|---|---|---|---|---|---|
| 1 | 21하 | 교각 | 망상균열 | | 10.0 | 2.0 | 20.00 | m <sup>2</sup> | 1 |
| 2 | 21하 | 교량받침 | 발침콘크리트 균열 | 0.2 | 0.3 | | 0.30 | m | 1 |
| 3 | 21하 | 교량받침 | 발침콘크리트 균열 | 0.2 | 0.3 | | 0.30 | m | 1 |
| 4 | 21하 | 교량받침 | 무수축물탈 균열 | 0.1 | 0.2 | | 0.20 | m | 1 |
| 5 | 23하 | 교량받침 | plate 부식 | | | | 10.00 | EA | 10 |
| 6 | 23하 | 교량받침 | 발침콘크리트 균열 | 0.2 | 0.3 | | 0.30 | m | 1 |

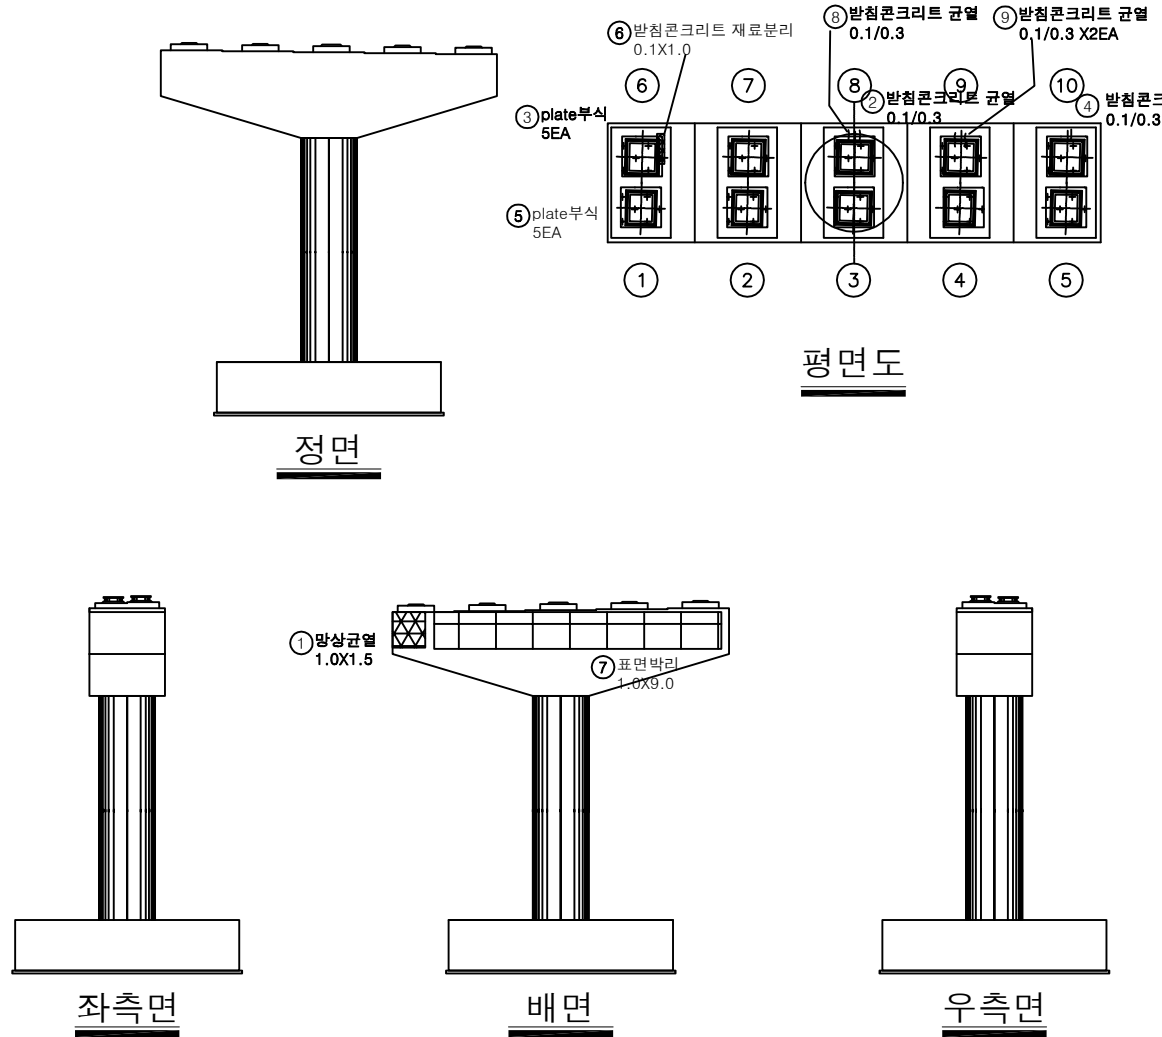
140

| 번호 | 구분 | 부재 | 손상내용 | 손상현황 | | | | | 비고 |
|---|---|---|---|---|---|---|---|---|---|
| 1 | 19하 | 교각 | 망상균열 | | 1.0 | 1.5 | 1.50 | m <sup>2</sup> | 1 |
| 2 | 19하 | 교량받침 | 받침콘크리트 균열 | 0.1 | 0.3 | | 0.30 | m | 1 |
| 3 | 19하 | 교량받침 | plate 부식 | | | | 5.00 | EA | 5 |
| 4 | 19하 | 교량받침 | 받침콘크리트 균열 | 0.1 | 0.3 | | 0.30 | m | 1 |
| 5 | 21하 | 교량받침 | plate 부식 | | | | 5.00 | EA | 5 |
| 8 | 23하 | 교량받침 | 받침콘크리트 균열 | 0.1 | 0.3 | | 0.30 | m | 1 |
| 9 | 23하 | 교량받침 | 받침콘크리트 균열 | 0.1 | 0.3 | | 0.60 | m | 2 |

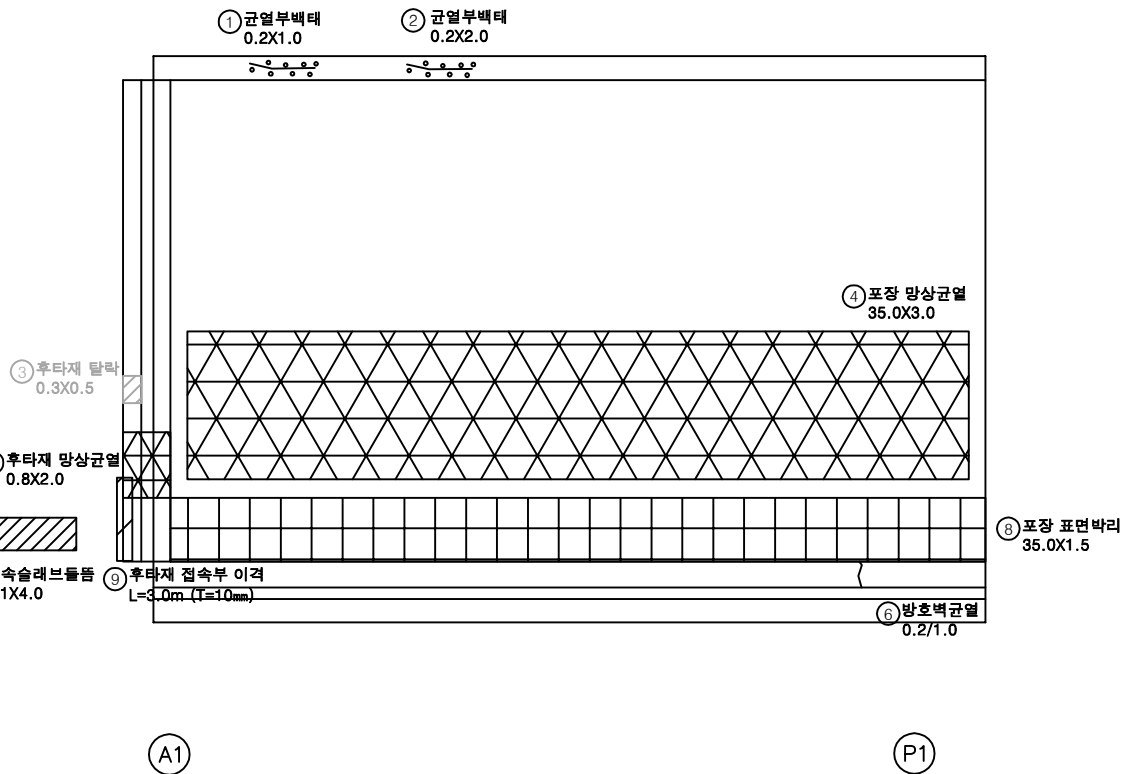
| 번호 | 구분 | 부재 | 손상내용 | 손상현황 | | | | | | 비고 |
|---|---|---|---|---|---|---|---|---|---|---|
| 1 | 19하 | 중분대 | 균열부백태 | | 0.2 | 1.0 | 0.20 | m <sup>2</sup> | 1 | |
| 2 | 19하 | 중분대 | 균열부백태 | | 0.2 | 2.0 | 0.40 | m <sup>2</sup> | 1 | |
| 4 | 19하 | 교면포장 | 포장 망상균열 | | 35.0 | 3.0 | 105.00 | m <sup>2</sup> | 1 | |
| 6 | 19하 | 방호벽 | 방호벽 균열 | 0.2 | 1.0 | | 1.00 | m | 1 | |
| 7 | 20하 | 신축이음 | 후타재 망상균열 | | 0.8 | 2.0 | 1.60 | m <sup>2</sup> | 1 | |

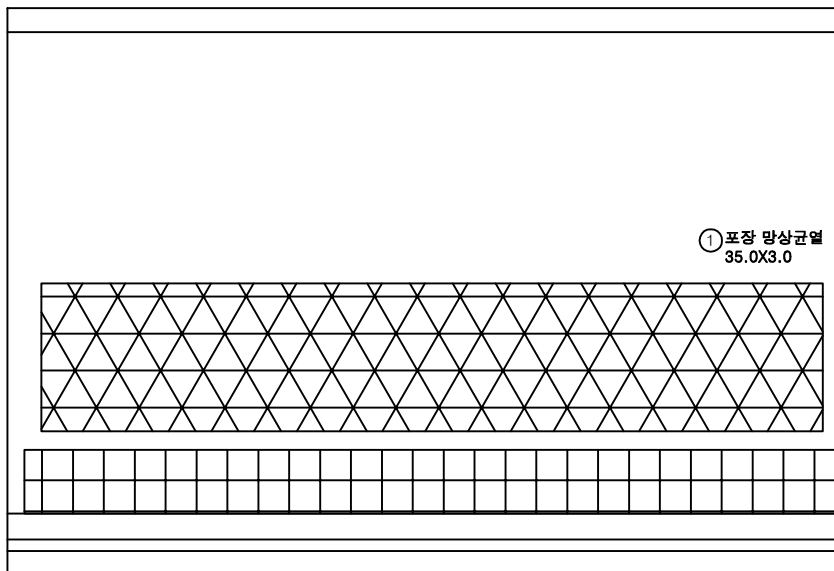
① 포장 망상균열  
35.0X3.0

⑧ 포장 표면박리  
35.0X1.5

| 번호 | 구분 | 부재 | 손상내용 | 손상현황 | | | | | 비 고 |
|---|---|---|---|---|---|---|---|---|---|
| 1 | 19하 | 교면포장 | 포장 망상균열 | | 35.0 | 3.0 | 105.00 | m <sup>2</sup> | 1 |

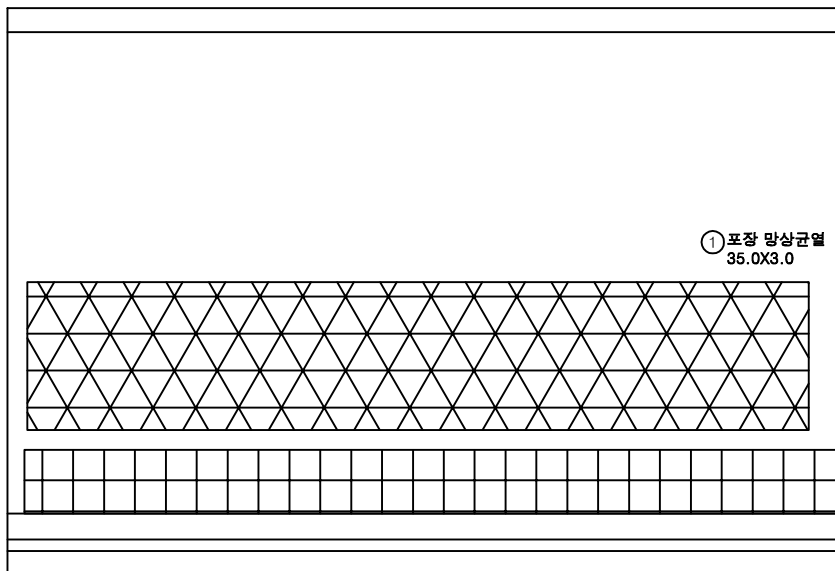
① 포장 망상균열  
35.0X3.0

⑧ 포장 표면박리  
35.0X1.5

| 번호 | 구분 | 부재 | 손상내용 | 손상현황 | | | | | | 비고 |
|---|---|---|---|---|---|---|---|---|---|---|
| 1 | 19하 | 교면포장 | 포장 망상균열 | | 35.0 | 3.0 | 105.00 | m <sup>2</sup> | 1 | |

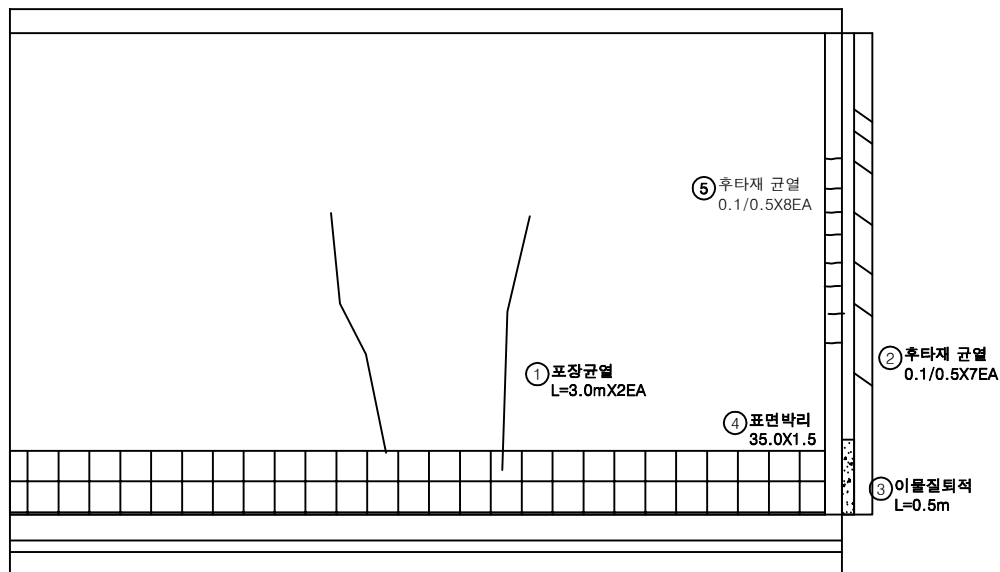
| 번호 | 구분 | 부재 | 손상내용 | 손상현황 | | | | | 비고 |
|---|---|---|---|---|---|---|---|---|---|
| 1 | 19하 | 교면포장 | 포장 균열 | | 3.0 | | 6.00 | m | 2 |
| 2 | 19하 | 신속이음 | 후타재 균열 | 0.1 | 0.5 | | 3.50 | m | 7 |
| 5 | 23하 | 신속이음 | 후타재 균열 | 0.1 | 0.5 | | 4.00 | m | 8 |

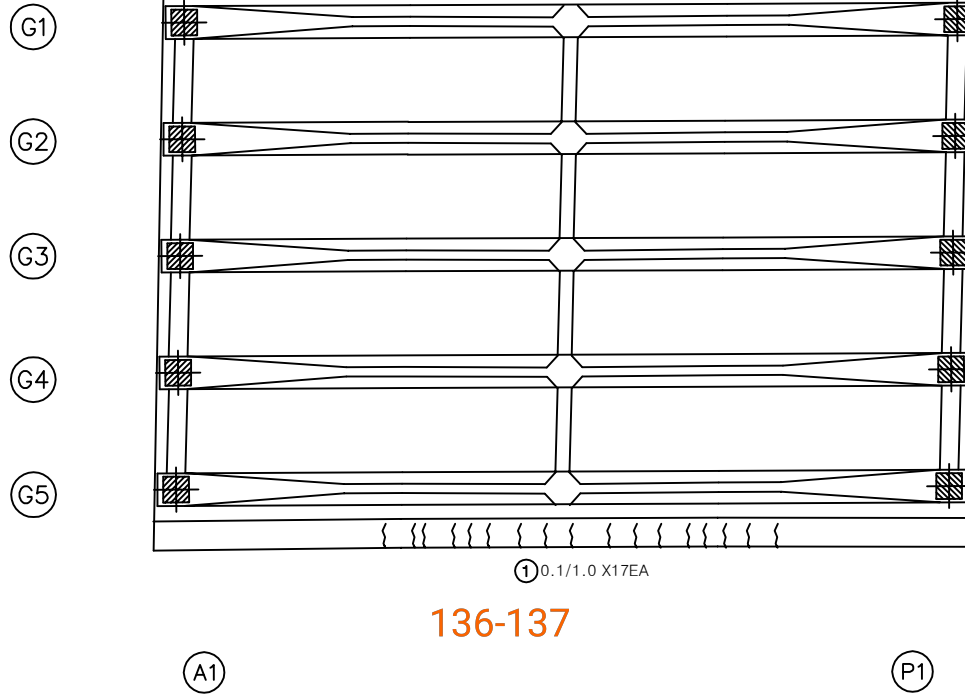
| 번호 | 구분 | 부재 | 손상내용 | 손상현황 | | | | | 비고 |
|---|---|---|---|---|---|---|---|---|---|
| 1 | 21하 | 바닥판 | 균열(0.3mm미만) | 0.1 | 1.0 | | 17.00 | m | 17 |

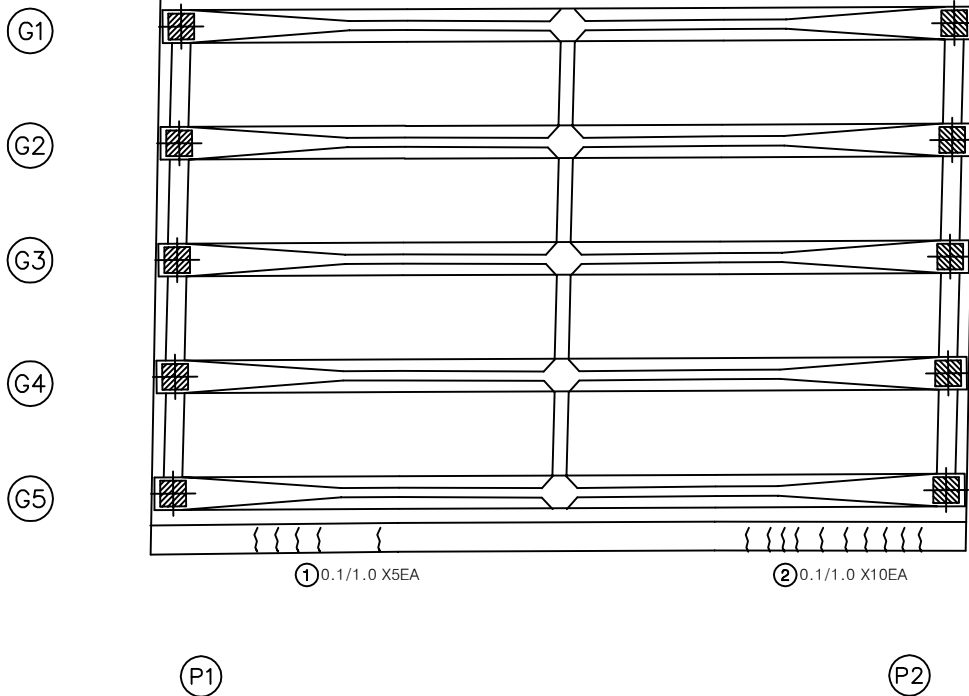
| 번호 | 구분 | 부재 | 손상내용 | 손상현황 | | | | | 비고 |
|---|---|---|---|---|---|---|---|---|---|
| 1 | 21하 | 바닥판 | 균열(0.3mm미만) | 0.1 | 1.0 | | 5.00 | m | 5 |
| 2 | 21하 | 바닥판 | 균열(0.3mm미만) | 0.1 | 1.0 | | 10.00 | m | 10 |
