상주영천고속도로 2024~2025년 시설물 안전점검 용역  
(2024년 상반기 정기안전점검)

# 외 관 조 사 망 도

내포교

2024.06

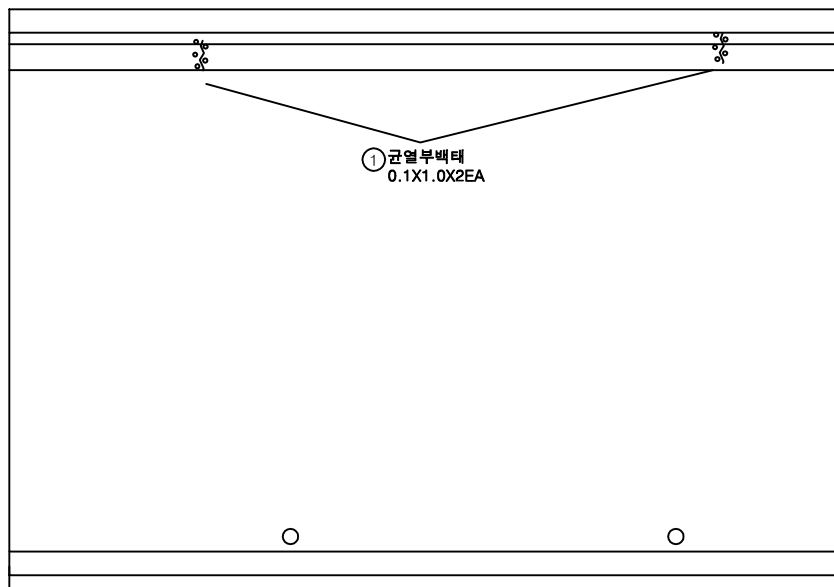
① 균열부백태  
0.1X1.0X2EA
