상주영천고속도로 2024~2025년 시설물 안전점검 용역  
(2024년 상반기 정기안전점검)

# 외 관 조 사 망 도

내포교

2024.06

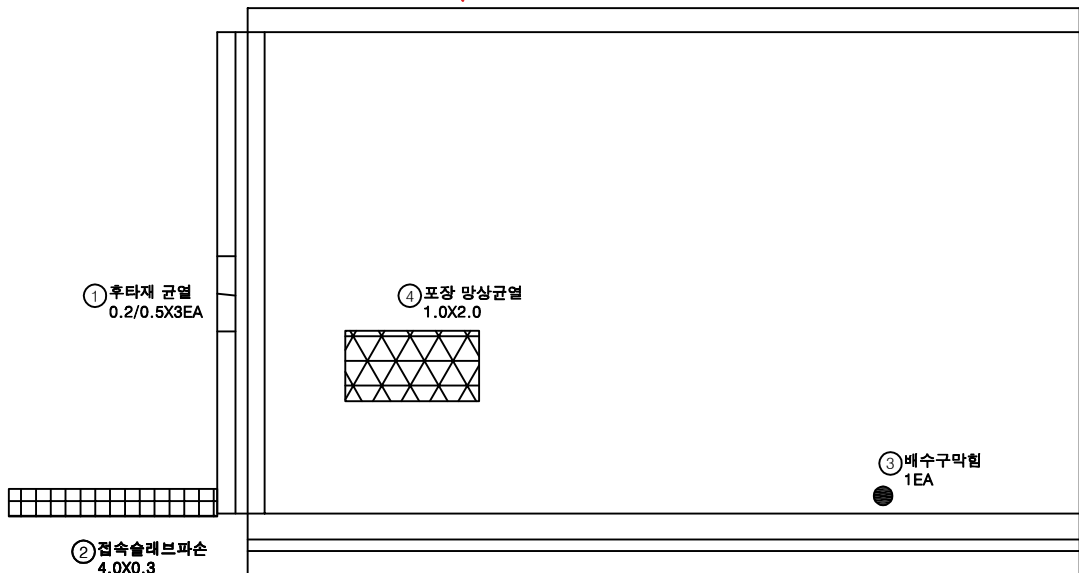
ID : 내포교 슬래브상면 S1 (영천방향)

| 번호 | 구분 | 부재 | 손상내용 | 손상현황 | | | | | 비고 |
|---|---|---|---|---|---|---|---|---|---|
| 1 | 19하 | 신축이음 | 후타재 균열 | 0.2 | 0.5 | | 1.50 | m | 3 |
| 2 | 19하 | 교면포장 | 접속 슬래브파손 | | 4.0 | 0.3 | 1.20 | m² | 1 |
| 3 | 21하 | 배수시설 | 배수구 막힘 | | | | 1.00 | EA | 1 |
| 4 | 23하 | 교면포장 | 포장 망상균열 | | 1.0 | 2.0 | 2.00 | m² | 1 |

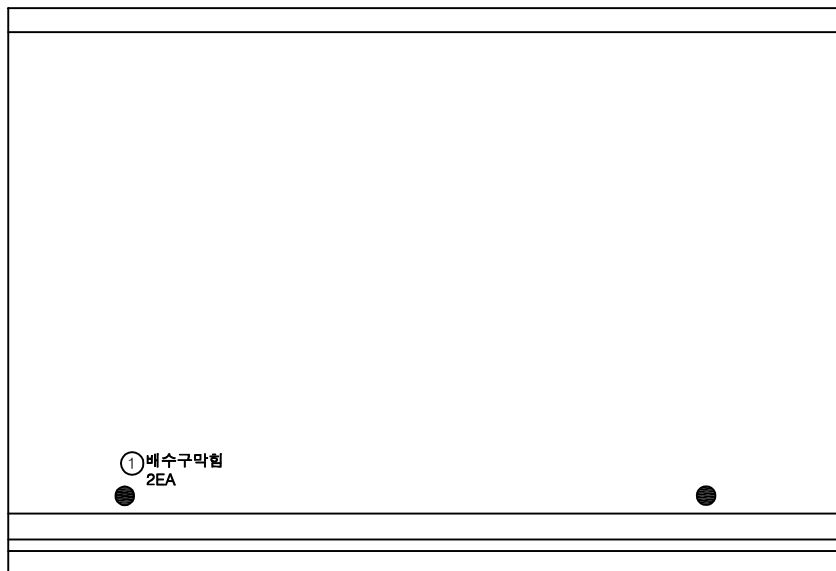
| 번호 | 구분 | 부재 | 손상내용 | 손상현황 | | | | | | 비 고 |
|---|---|---|---|---|---|---|---|---|---|---|
| 1 | 23하 | 배수시설 | 배수구 막힘 | | | | 2.00 | EA | 2 | |

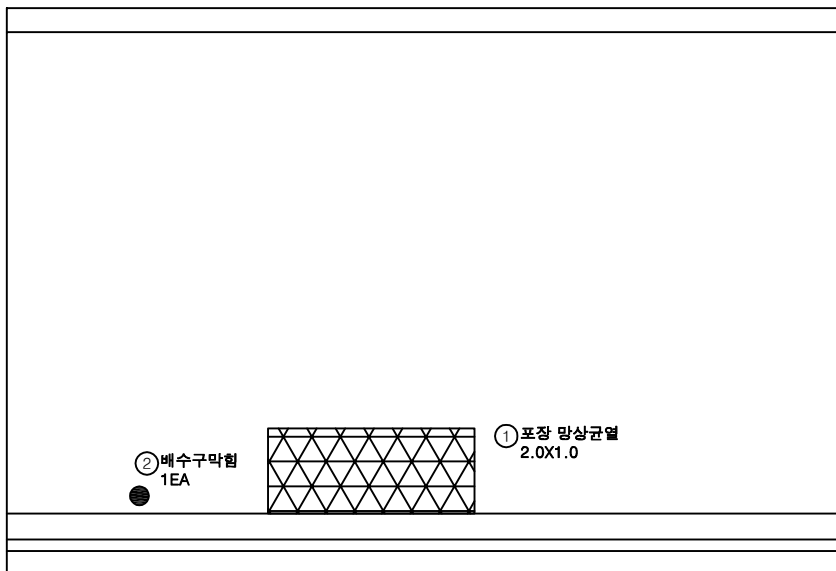
| 번호 | 구분 | 부재 | 손상내용 | 손상현황 | | | | | | 비 고 |
|---|---|---|---|---|---|---|---|---|---|---|
| 1 | 19하 | 교면포장 | 포장 망상균열 | | 2.0 | 1.0 | 2.00 | m <sup>2</sup> | 1 | |
| 2 | 23하 | 배수시설 | 배수구 막힘 | | | | 1.00 | EA | 1 | |

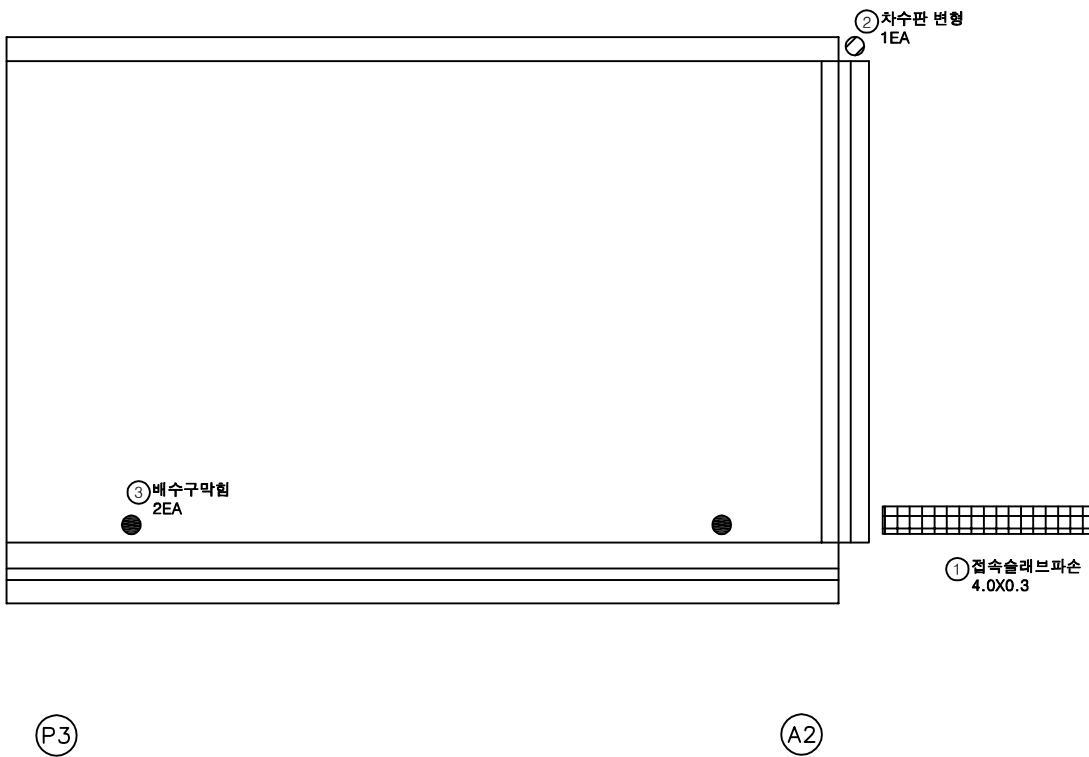
| 번호 | 구분 | 부재 | 손상내용 | 손상현황 | | | | | | 비고 |
|---|---|---|---|---|---|---|---|---|---|---|
| 1 | 19하 | 교면포장 | 접속 슬래브파손 | | 4.0 | 0.3 | 1.20 | m <sup>2</sup> | 1 | |
| 2 | 23상 | 신축이음 | 차수판 변형 | | | | 1.00 | EA | 1 | |
| 3 | 23하 | 배수시설 | 배수구 막힘 | | | | 2.00 | EA | 2 | |
