상주영천고속도로 2024~2025년 시설물 안전점검 용역  
(2024년 상반기 정기안전점검)

# 외 관 조 사 망 도

내포교

2024.06

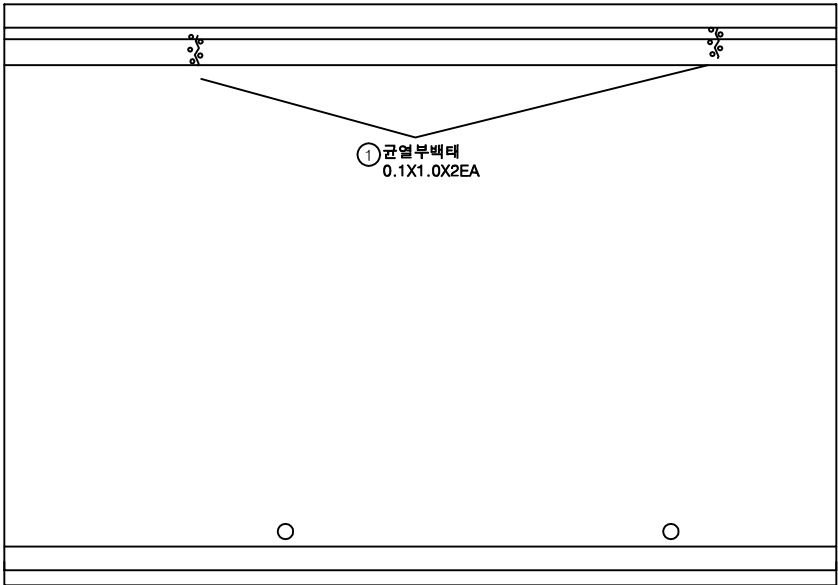
| 번호 | 구분 | 부재 | 손상내용 | 손상현황 | | | | | | 비고 |
|---|---|---|---|---|---|---|---|---|---|---|
| 1 | 19하 | 방호벽 | 균열부백태 | | 0.1 | 1.0 | 0.20 | m <sup>2</sup> | 2 | |

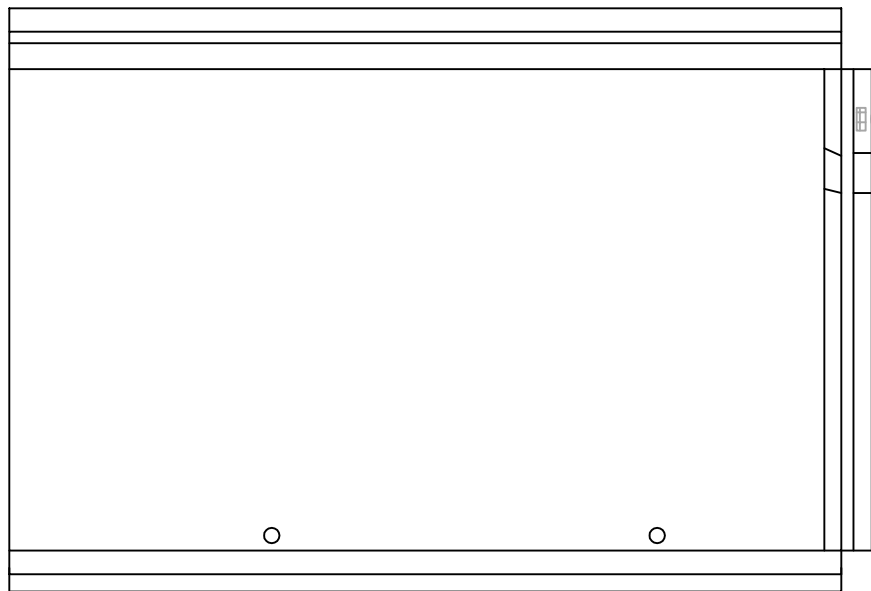
| 번호 | 구분 | 부재 | 손상내용 | 손상현황 | | | | | | 비 고 |
|---|---|---|---|---|---|---|---|---|---|---|
| 1 | 19하 | 신축이음 | 후타재 균열 | 0.1 | 0.3 | | 1.20 | m | 4 | |
| 2 | 19하 | 신축이음 | 후타재 파손 | | 0.1 | 0.2 | 0.02 | m <sup>2</sup> | 1 | 23상보수 |
| 3 | 23하 | 교면포장 | 접속도로 파손 | | 0.2 | 2.0 | 0.40 | m <sup>2</sup> | 1 | |

- ③ 접속도로 파손  
0.2X2.0
- ② 후타재 파손  
0.1X0.2
- ① 후타재 균열  
0.1/0.3X4EA

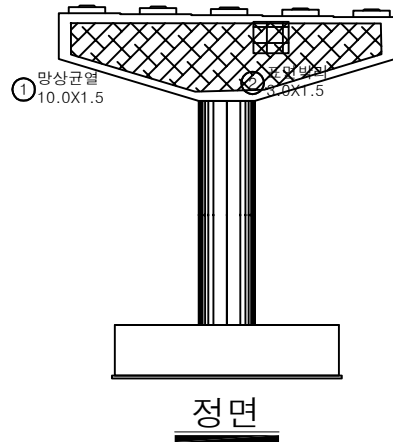
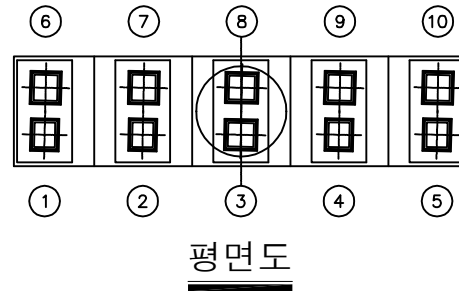
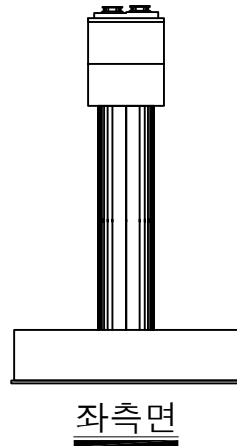
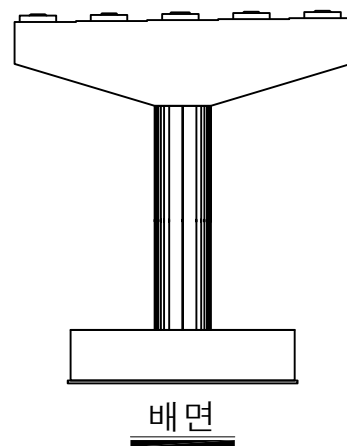
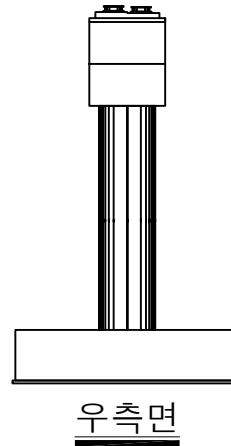
| 번호 | 구분 | 부재 | 손상내용 | 손상현황 | | | | | 비고 |
|---|---|---|---|---|---|---|---|---|---|
| 1 | 19하 | 교각 | 망상균열 | | 10.0 | 1.5 | 15.00 | m <sup>2</sup> | 1 |

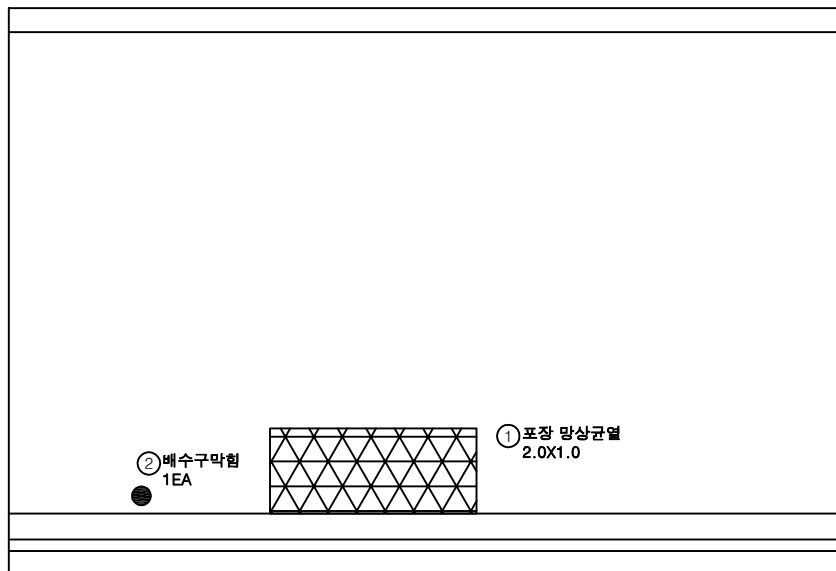
| 번호 | 구분 | 부재 | 손상내용 | 손상현황 | | | | | | 비고 |
|---|---|---|---|---|---|---|---|---|---|---|
| 1 | 19하 | 교면포장 | 포장 망상균열 | | 2.0 | 1.0 | 2.00 | m <sup>2</sup> | 1 | |

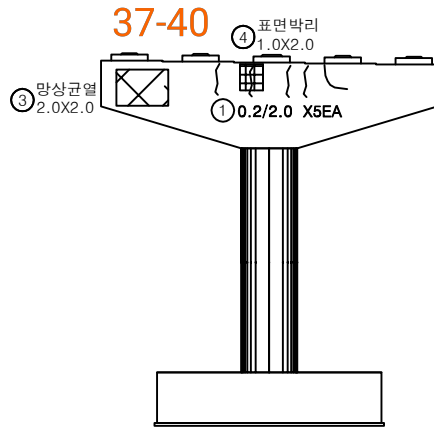
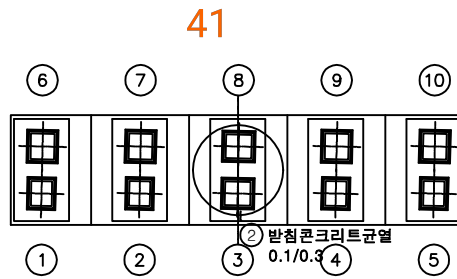
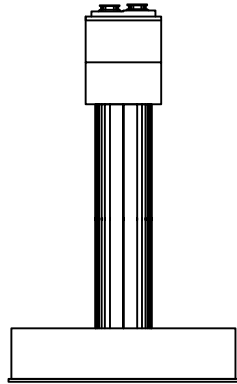
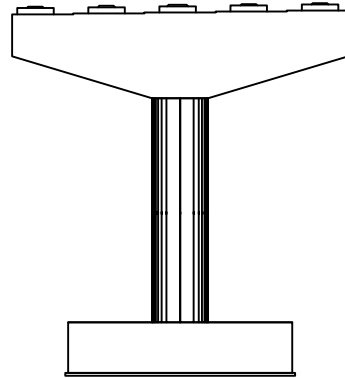
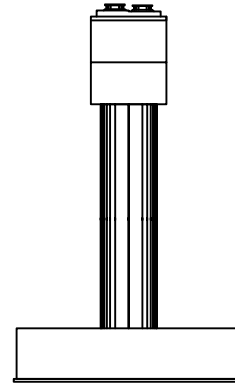
ID : 내포교 교각 P2 (영천방향)

| 번호 | 구분 | 부재 | 손상내용 | 손상현황 | | | | | 비고 |
|---|---|---|---|---|---|---|---|---|---|
| 1 | 21하 | 교각 | 균열(0.3mm미만) | 0.2 | 2.0 | | 10.00 | m | 5 |
| 2 | 21하 | 교량받침 | 반침콘크리트 균열 | 0.1 | 0.3 | | 0.30 | m | 1 |
| 3 | 23하 | 교각 | 망상균열 | | 2.0 | 2.0 | 4.00 | m <sup>2</sup> | 1 |
