상주영천고속도로 2024~2025년 시설물 안전점검 용역  
(2024년 상반기 정기안전점검)

# 외 관 조 사 망 도

내포교

2024.06

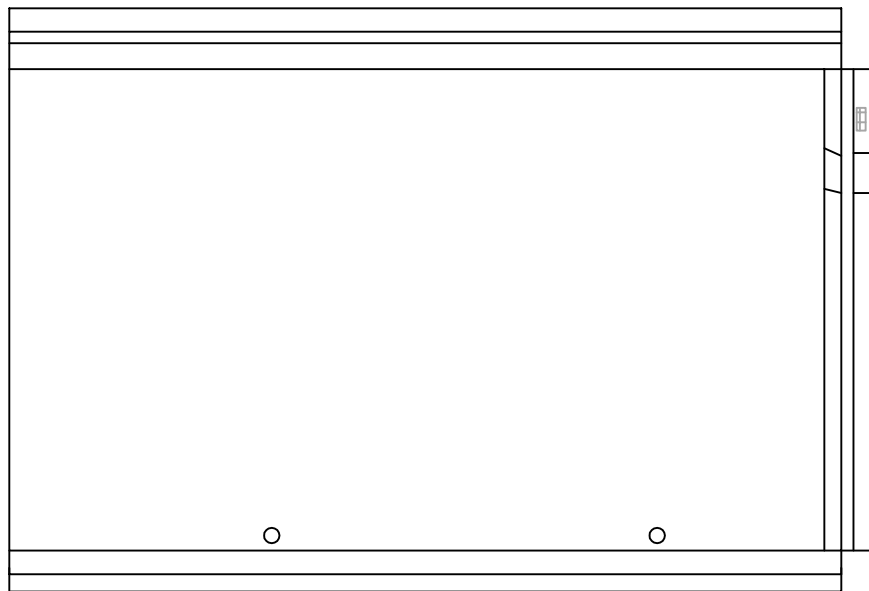
③ 접속도로 파손  
0.2X2.0② 후타재 파손  
0.1X0.2① 후타재 균열  
0.1/0.3X4EA

| 번호 | 구분 | 부재 | 손상내용 | 손상현황 | | | | | | 비 고 |
|---|---|---|---|---|---|---|---|---|---|---|
| 1 | 19하 | 신축이음 | 후타재 균열 | 0.1 | 0.3 | | 1.20 | m | 4 | |
| 2 | 19하 | 신축이음 | 후타재 파손 | | 0.1 | 0.2 | 0.02 | m <sup>2</sup> | 1 | 23상보수 |
| 3 | 23하 | 교면포장 | 접속도로 파손 | | 0.2 | 2.0 | 0.40 | m <sup>2</sup> | 1 | |

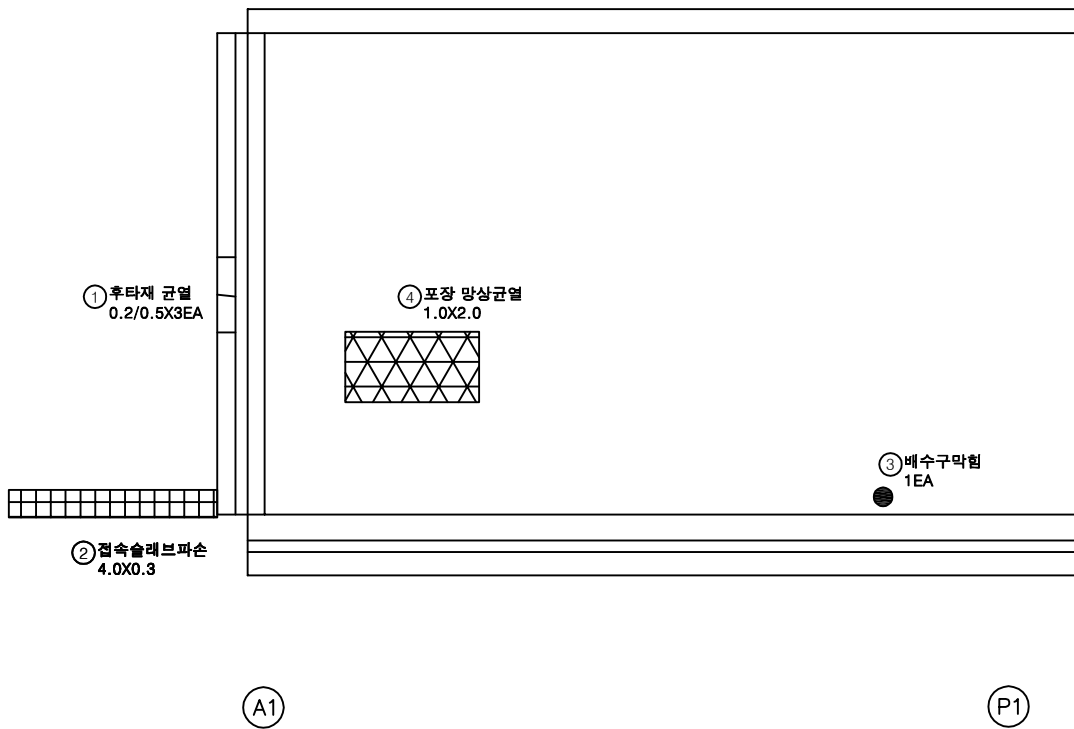
| 번호 | 구분 | 부재 | 손상내용 | 손상현황 | | | | | | 비고 |
|---|---|---|---|---|---|---|---|---|---|---|
| 1 | 19하 | 신축이음 | 후타재 균열 | 0.2 | 0.5 | | 1.50 | m | 3 | |
| 4 | 23하 | 교면포장 | 포장 망상균열 | | 1.0 | 2.0 | 2.00 | m² | 1 | |

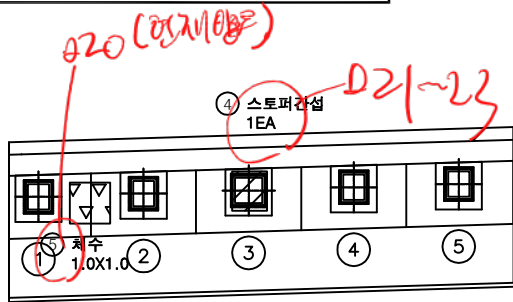
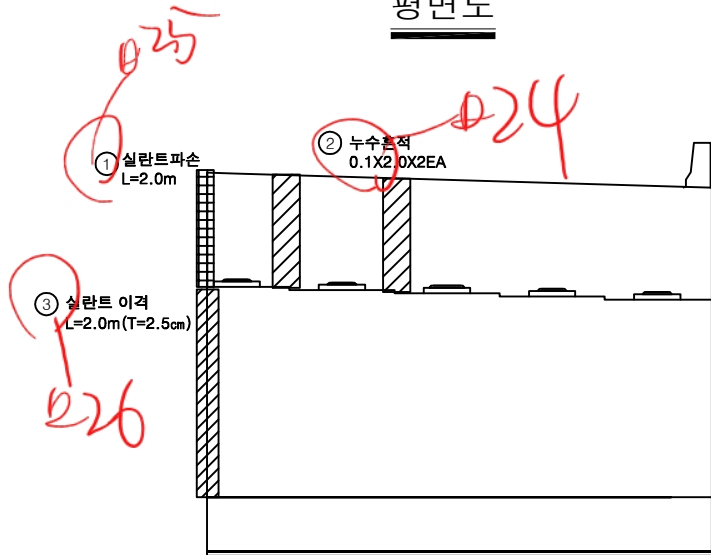
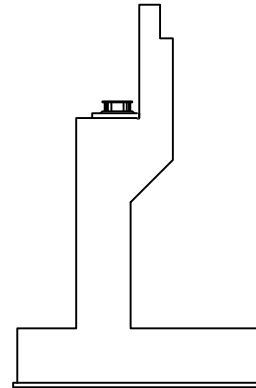
ID : 내포교 교대 A2 (영천방향)

| 번호 | 구분 | 부재 | 손상내용 | 손상현황 | | | | | 비고 |
|---|---|---|---|---|---|---|---|---|---|
| 2 | 19하 | 교대 | 누수흔적 | | 0.1 | 2.0 | 0.40 | m² | 2 |

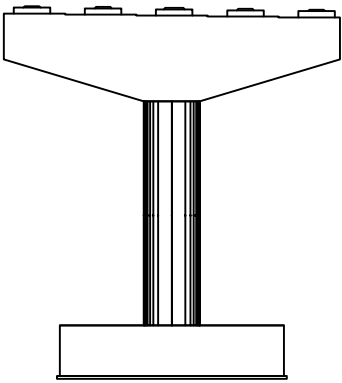
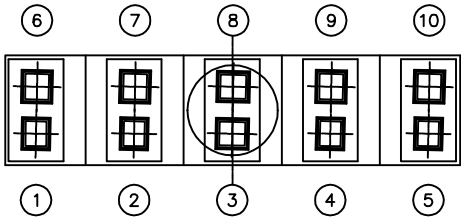
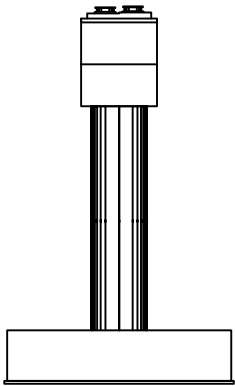
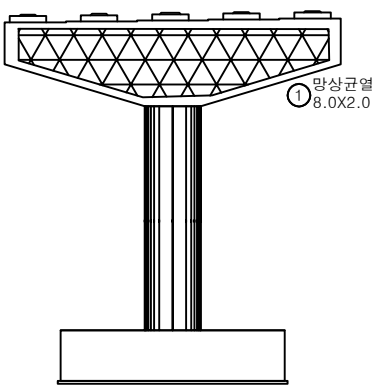
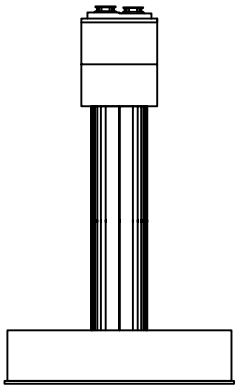
| 번호 | 구분 | 부재 | 손상내용 | 손상현황 | | | | | | 비고 |
|---|---|---|---|---|---|---|---|---|---|---|
| 1 | 23하 | 교각 | 망상균열 | | 8.0 | 2.0 | 16.00 | m <sup>2</sup> | 1 | |

① 망상균열  
8.0X2.0

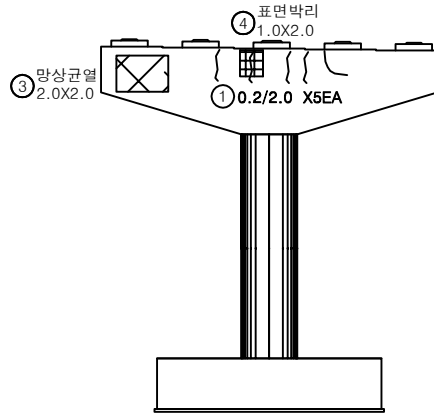
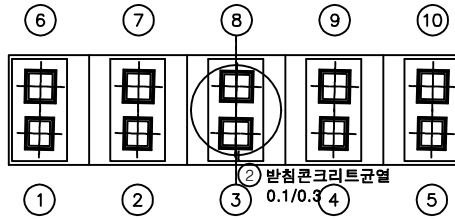
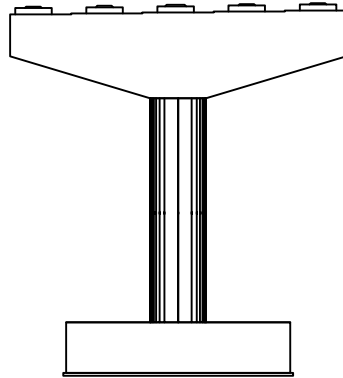
ID : 내포교 교각 P2 (영천방향)

| 번호 | 구분 | 부재 | 손상내용 | 손상현황 | | | | | 비고 |
|---|---|---|---|---|---|---|---|---|---|
| 1 | 21하 | 교각 | 균열(0.3mm미만) | 0.2 | 2.0 | | 10.00 | m | 5 |
| 2 | 21하 | 교량받침 | 받침콘크리트 균열 | 0.1 | 0.3 | | 0.30 | m | 1 |
| 3 | 23하 | 교각 | 망상균열 | | 2.0 | 2.0 | 4.00 | m <sup>2</sup> | 1 |
