상주영천고속도로 2024~2025년 시설물 안전점검 용역  
(2024년 상반기 정기안전점검)

# 외 관 조 사 망 도

반정교

2024.06

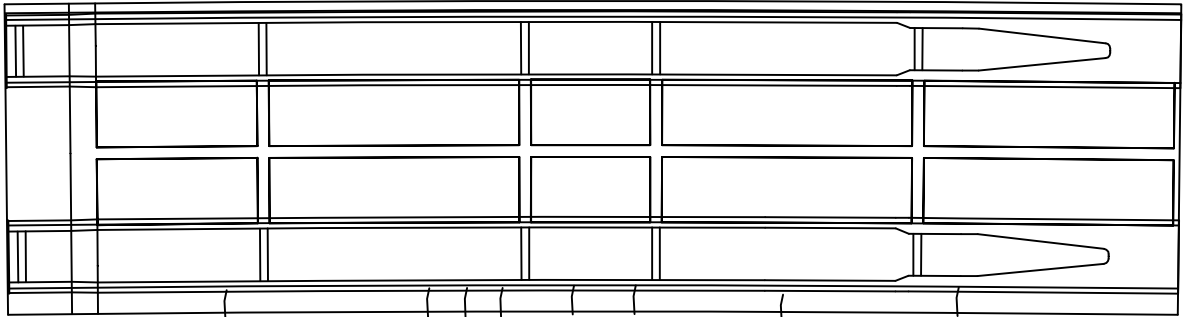
① 0.1/0.5 X8EA

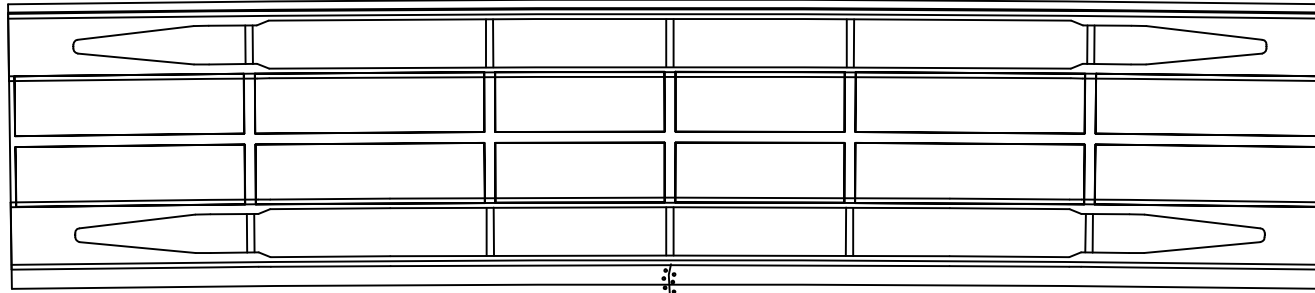
① 균열부백태  
0.1X1.0
