상주영천고속도로 2024~2025년 시설물 안전점검 용역  
(2024년 상반기 정기안전점검)

# 외 관 조 사 망 도

반정교

2024.06

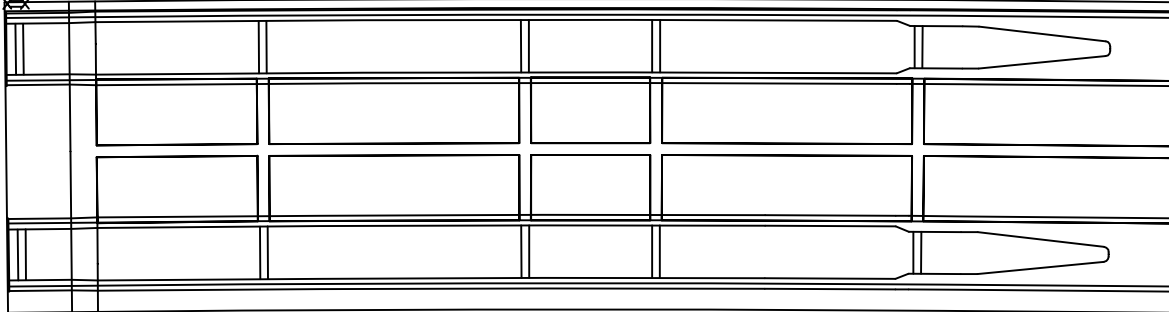
① 박락 및 철근노출  
0.3X0.5
