상주영천고속도로 2024~2025년 시설물 안전점검 용역  
(2024년 상반기 정기안전점검)

외 관 조 사 망 도

반정교

2024.06

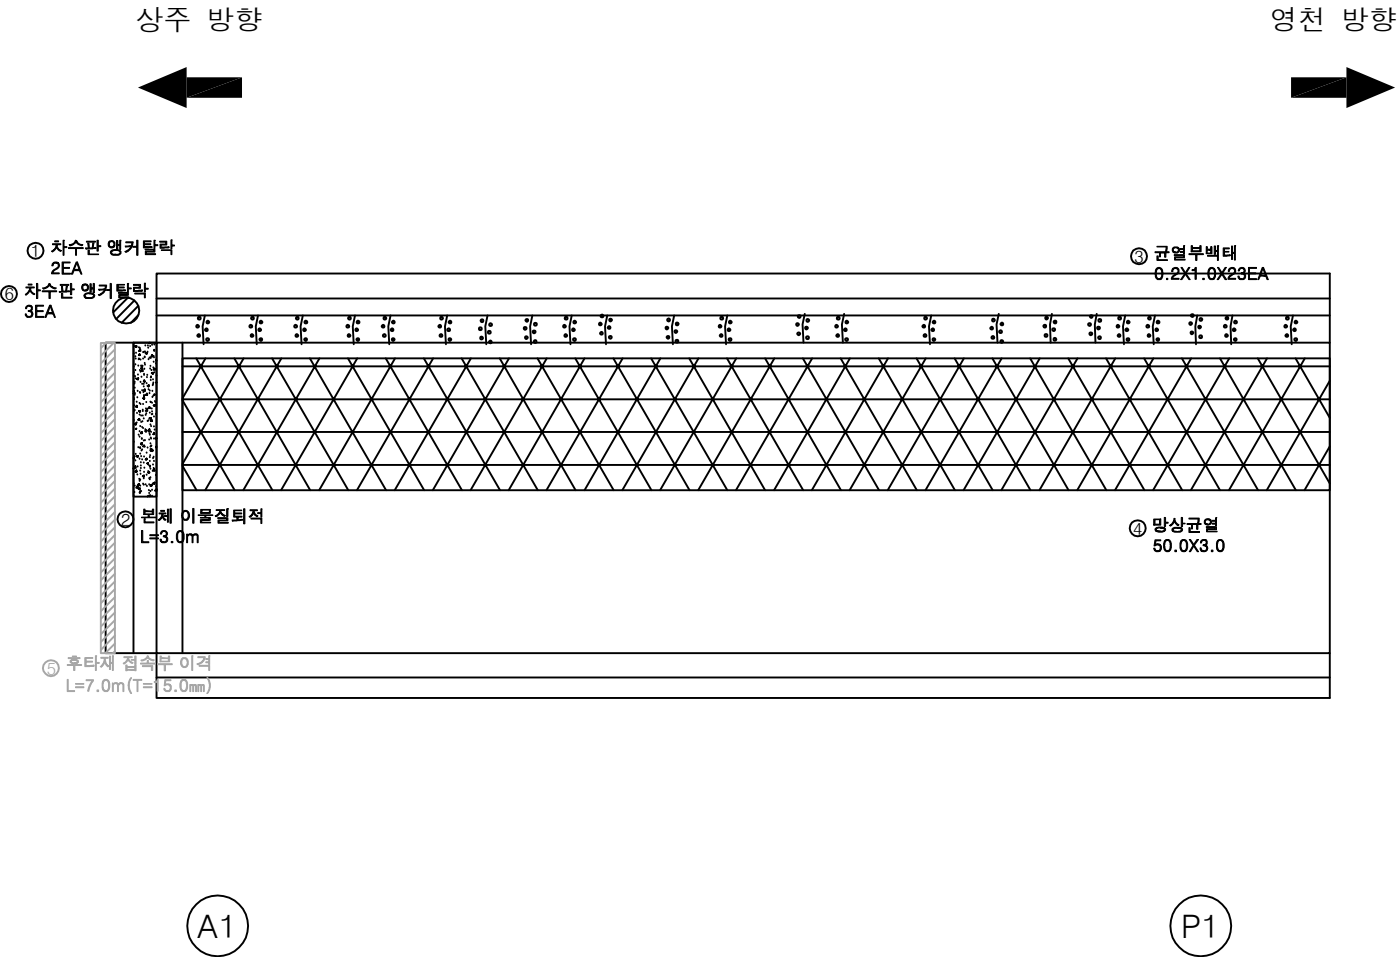
| 번호 | 구분 | 부재 | 손상내용 | 손상현황 | | | | | | 비고 |
|---|---|---|---|---|---|---|---|---|---|---|
| 1 | 19하 | 신축이음 | 차수판 앵커탈락 | | | | 2.00 | EA | 2 | |
| 2 | 19하 | 신축이음 | 본체 이물질회적 | | 3.0 | | 3.00 | m | 1 | |
| 3 | 19하 | 방호벽 | 균열부백태 | | 0.2 | 1.0 | 4.60 | m <sup>2</sup> | 23 | |
| 4 | 19하 | 교면포장 | 망상균열 | | 50.0 | 3.0 | 150.00 | m <sup>2</sup> | 1 | |
| 5 | 19하 | 교면포장 | 후타재 침속부 이격 | | 7.0 | | 7.00 | m | 1 | 23하 보우 |
| 6 | 19하 | 신축이음 | 차수판 앵커탈락 | | | | 3.00 | EA | 3 | |

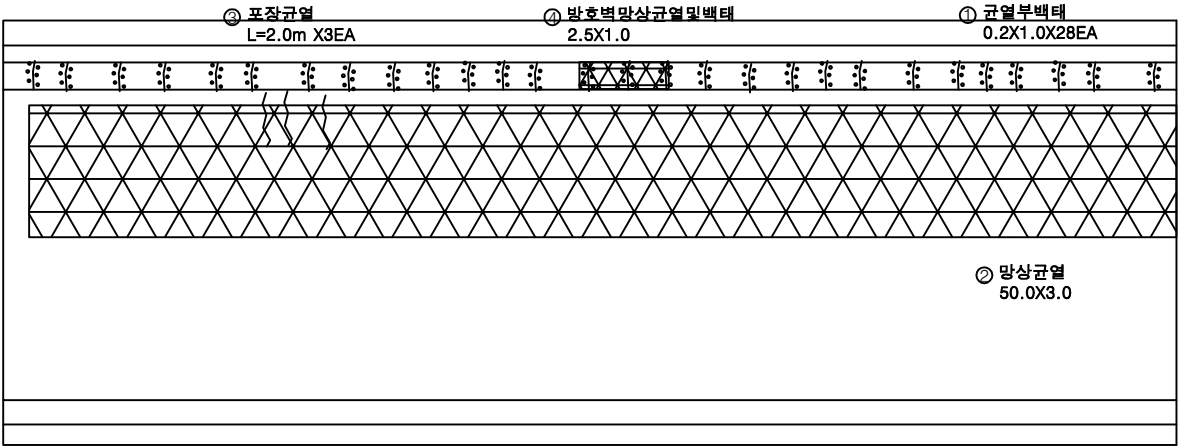
| 번호 | 구분 | 부재 | 손상내용 | 손상현황 | | | | | | 비고 |
|---|---|---|---|---|---|---|---|---|---|---|
| 1 | 19하 | 방호벽 | 균열부백태 | | 0.2 | 1.0 | 5.60 | m <sup>2</sup> | 28 | |
| 2 | 19하 | 교면포장 | 망상균열 | | 50.0 | 3.0 | 150.00 | m <sup>2</sup> | 1 | |
| 3 | 21하 | 교면포장 | 포장 균열 | | 2.0 | | 6.00 | m | 3 | |
| 4 | 21하 | 방호벽 | 방호벽 망상균열 및 백태 | | 2.5 | 1.0 | 2.50 | m <sup>2</sup> | 1 | |

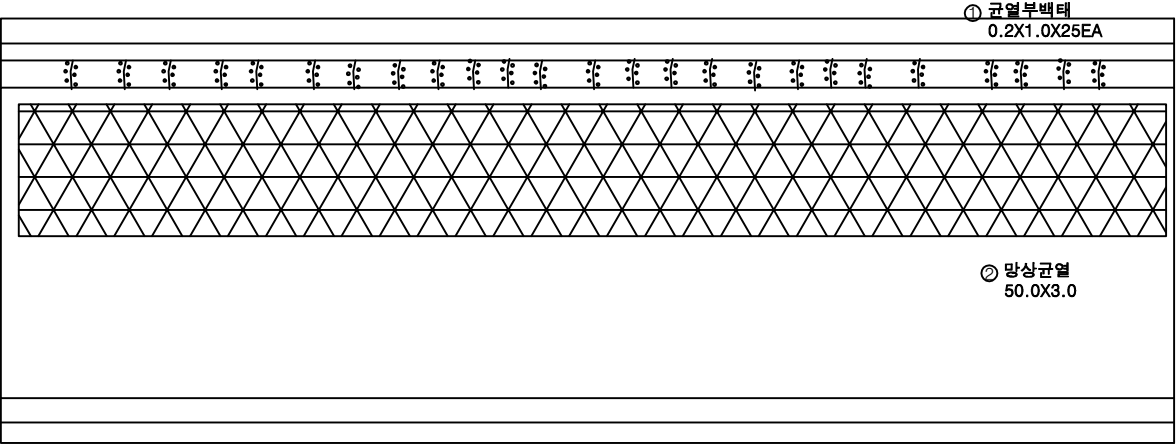
| 번호 | 구분 | 부재 | 손상내용 | 손상현황 | | | | | | 비고 |
|---|---|---|---|---|---|---|---|---|---|---|
| 1 | 19하 | 방호벽 | 균열부백태 | | 0.2 | 1.0 | 5.00 | m <sup>2</sup> | 25 | |
| 2 | 19하 | 교면포장 | 망상균열 | | 50.0 | 3.0 | 150.00 | m <sup>2</sup> | 1 | |

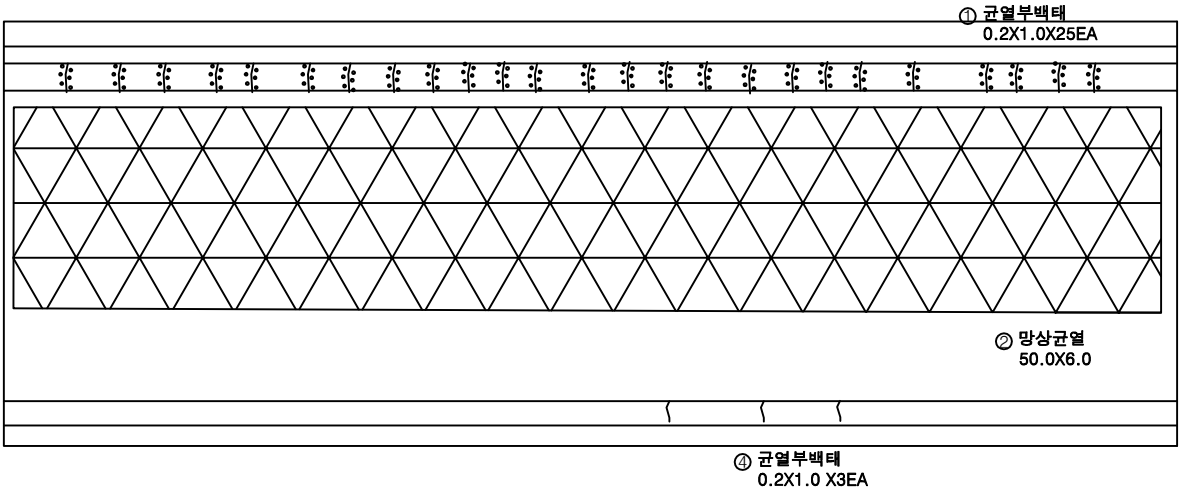
| 번호 | 구분 | 부재 | 손상내용 | 손상현황 | | | | | | 비고 |
|---|---|---|---|---|---|---|---|---|---|---|
| 1 | 19하 | 방호벽 | 균열부백태 | | 0.2 | 1.0 | 5.00 | m <sup>2</sup> | 25 | |
| 2 | 19하 | 교면포장 | 망상균열 | | 50.0 | 6.0 | 300.00 | m <sup>2</sup> | 1 | |
| 3 | 21하 | 중분대 | 균열부백태 | | 0.2 | 1.0 | 0.60 | m <sup>2</sup> | 3 | |

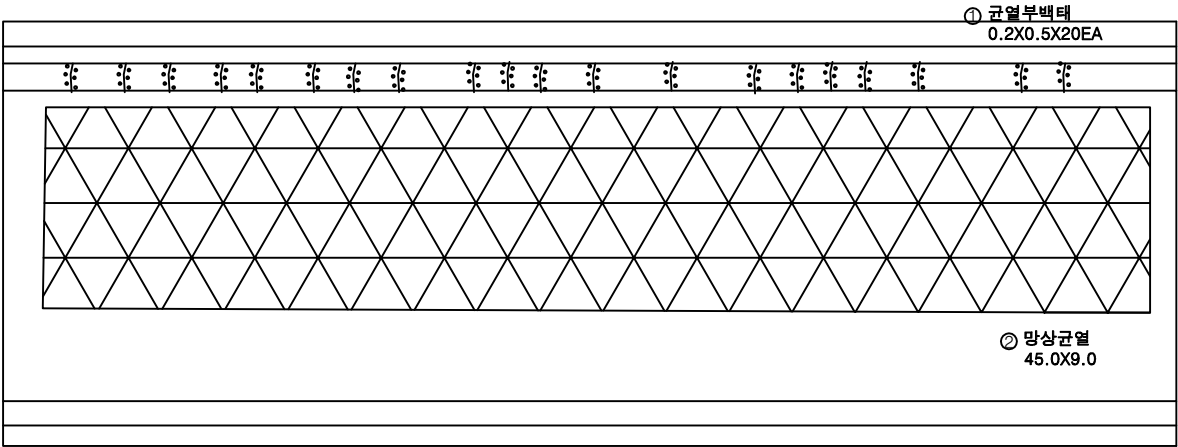
| 번호 | 구분 | 부재 | 손상내용 | 손상현황 | | | | | | 비고 |
|---|---|---|---|---|---|---|---|---|---|---|
| 1 | 19하 | 방호벽 | 균열부백태 | | 0.2 | 0.5 | 2.00 | m <sup>2</sup> | 20 | |
| 2 | 19하 | 교면포장 | 망상균열 | | 45.0 | 9.0 | 405.00 | m <sup>2</sup> | 1 | |

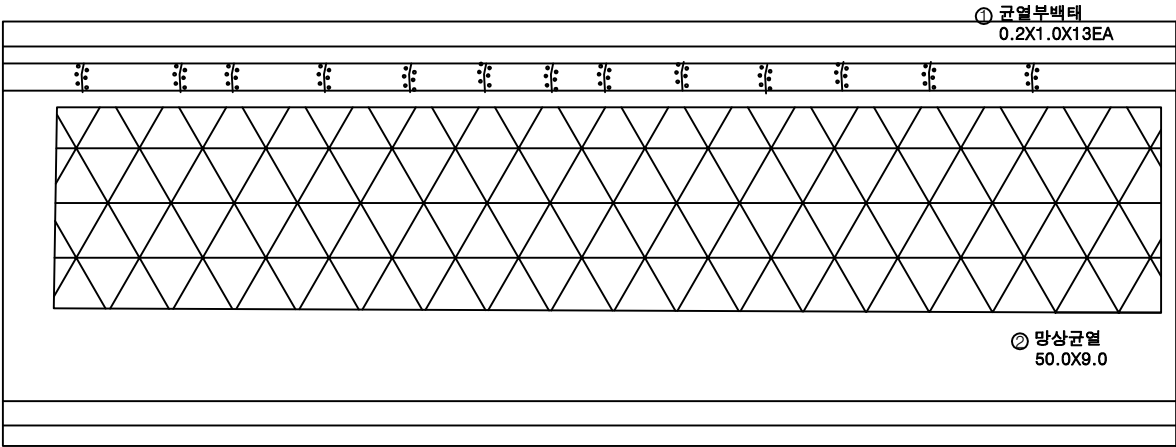
| 번호 | 구분 | 부재 | 손상내용 | 손상현황 | | | | | | 비고 |
|---|---|---|---|---|---|---|---|---|---|---|
| 1 | 19하 | 방호벽 | 균열부백태 | | 0.2 | 1.0 | 2.60 | m <sup>2</sup> | 13 | |
| 2 | 19하 | 교면포장 | 망상균열 | | 50.0 | 9.0 | 450.00 | m <sup>2</sup> | 1 | |

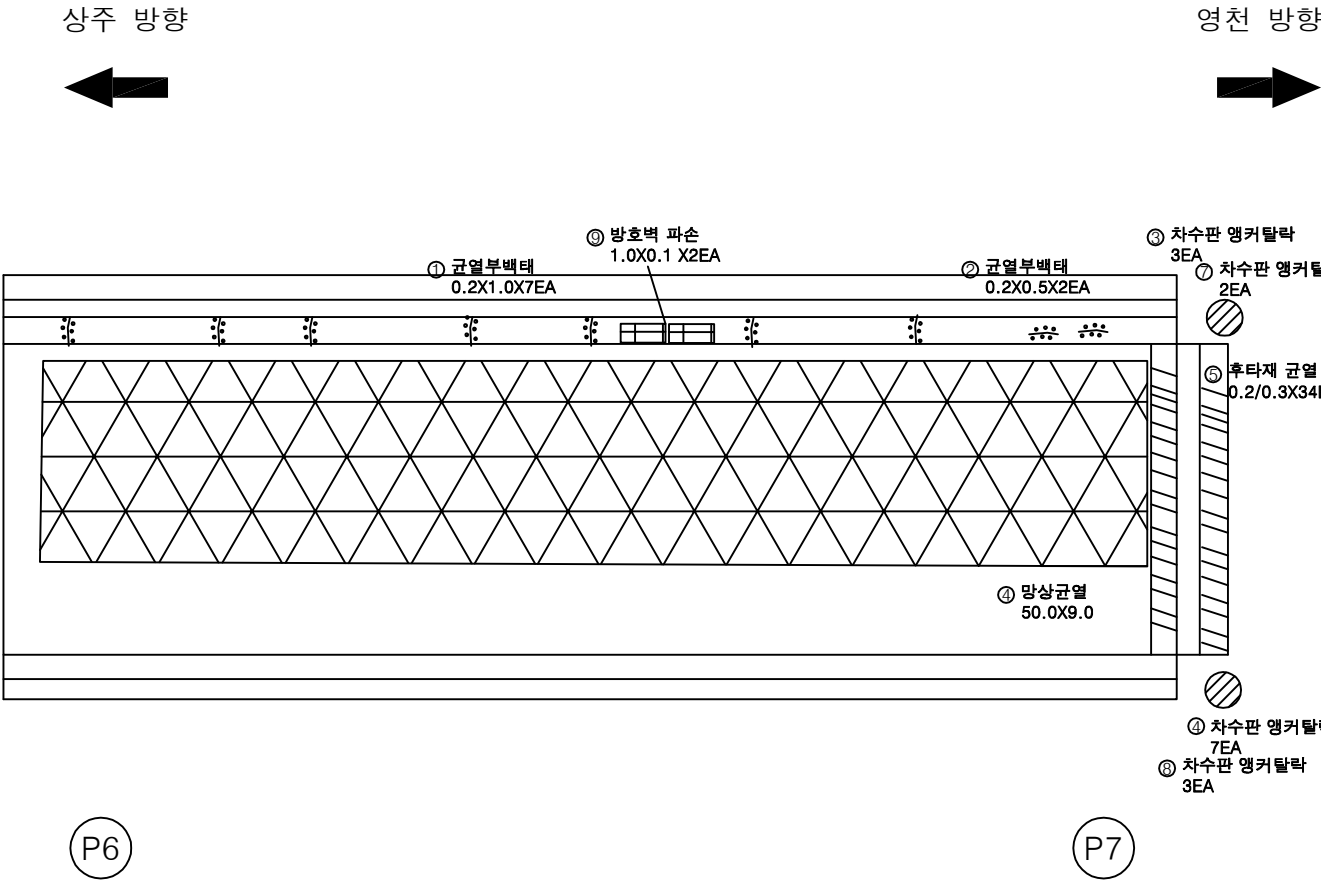
| 번호 | 구분 | 부재 | 손상내용 | 손상현황 | | | | | | 비 고 |
|---|---|---|---|---|---|---|---|---|---|---|
| 1 | 19하 | 방호벽 | 균열부백태 | | 0.2 | 1.0 | 1.40 | m <sup>2</sup> | 7 | |
| 2 | 19하 | 방호벽 | 균열부백태 | | 0.2 | 0.5 | 0.20 | m <sup>2</sup> | 2 | |
| 4 | 19하 | 교면포장 | 망상균열 | | 50.0 | 9.0 | 450.00 | m | 1 | |
| 5 | 19하 | 신속이음 | 후타재 균열 | 0.2 | 0.3 | | 10.20 | m <sup>2</sup> | 34 | |

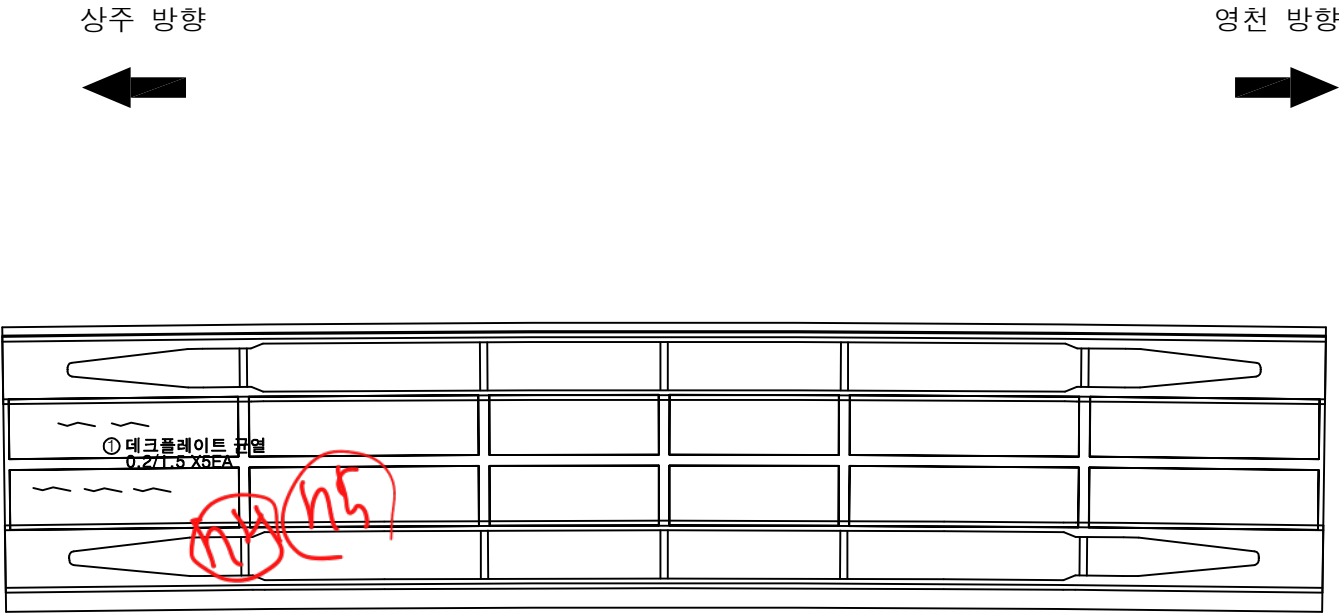
| 번호 | 구분 | 부재 | 손상내용 | 손상현황 | | | | | | 비고 |
|---|---|---|---|---|---|---|---|---|---|---|
| 1 | 21하 | 바닥판 | 데크플레이트 균열 | 0.2 | 1.5 | | 7.50 | m | 5 | |

①균열부백태  
0.2X1.0 X6EA

②배수관 누수  
1EA

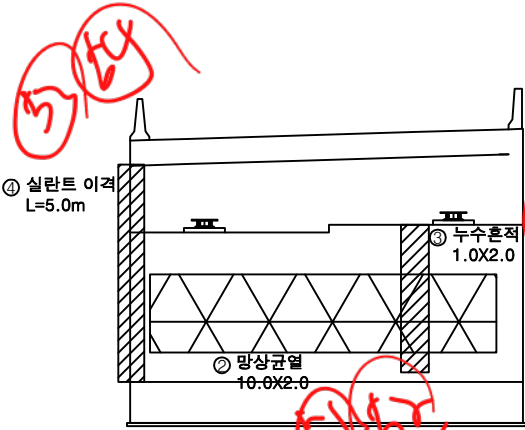
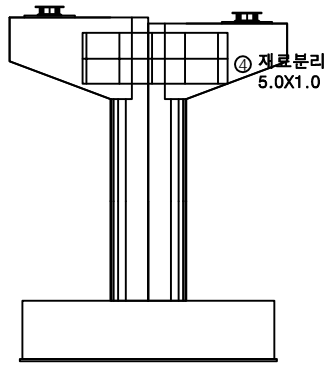
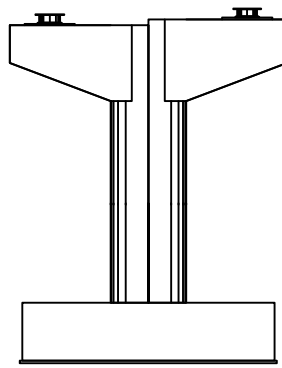
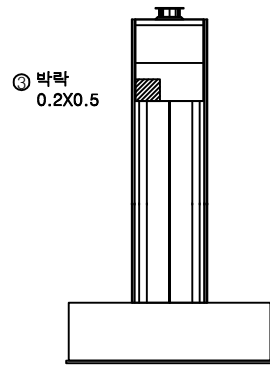
| 번호 | 구분 | 부재 | 손상내용 | 손상현황 | | | | | | 비고 |
|---|---|---|---|---|---|---|---|---|---|---|
| 1 | 19하 | 교량받침 | 받침콘크리트 균열 | 0.2 | 0.2 | | 0.80 | m | 4 | |
| 2 | 19하 | 교대 | 양상균열 | | 10.0 | 2.0 | 20.00 | m <sup>2</sup> | 1 | |
| 3 | 19하 | 교대 | 누수흔적 | | 1.0 | 2.0 | 2.00 | m <sup>2</sup> | 1 | |

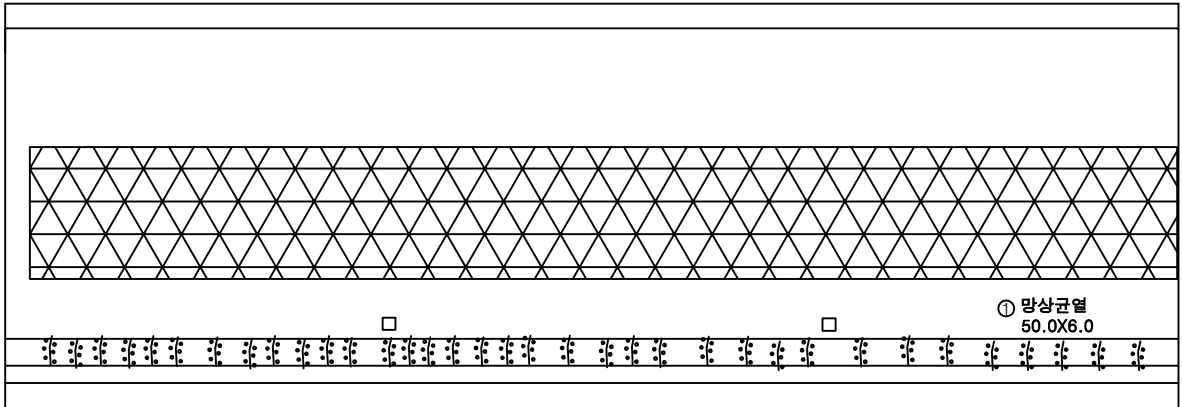
① 망상균열  
50.0X6.0

② 균열부백태  
0.2X1.0X35EA

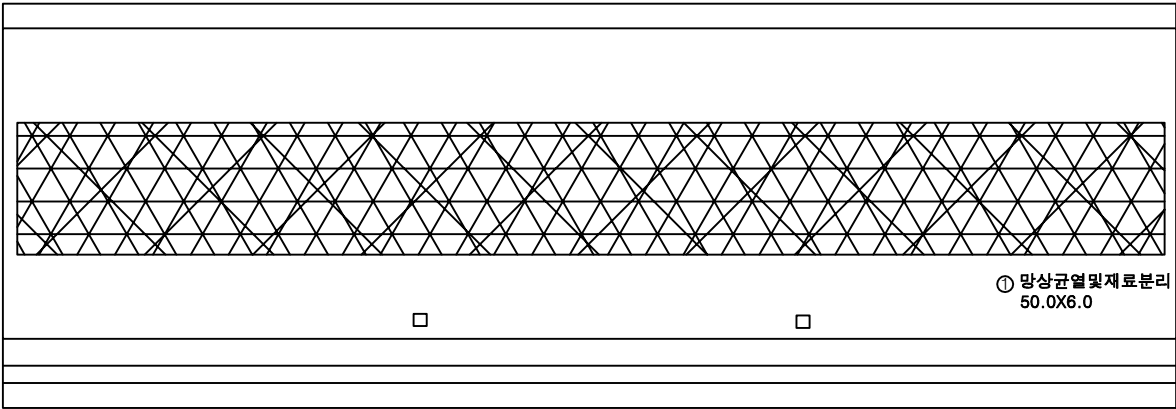
① 망상균열및재료분리  
50.0X6.0

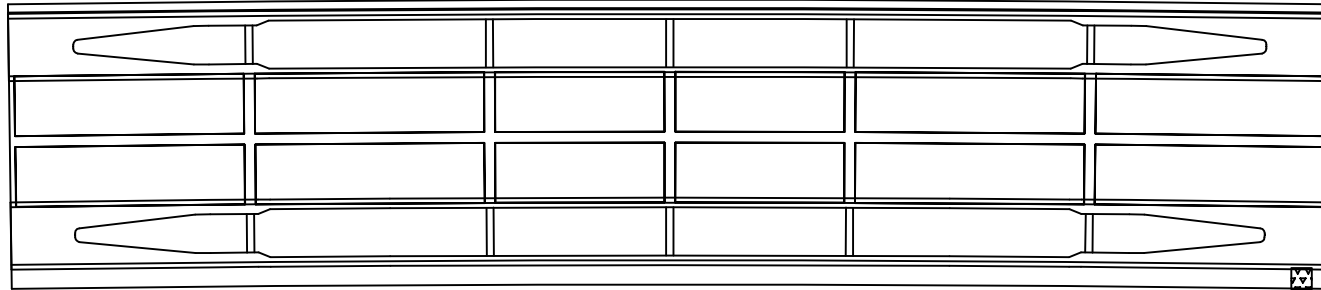
① 배수관 누수  
1EA
