상주영천고속도로 2024~2025년 시설물 안전점검 용역  
(2024년 상반기 정기안전점검)

# 외 관 조 사 망 도

반정교

2024.06

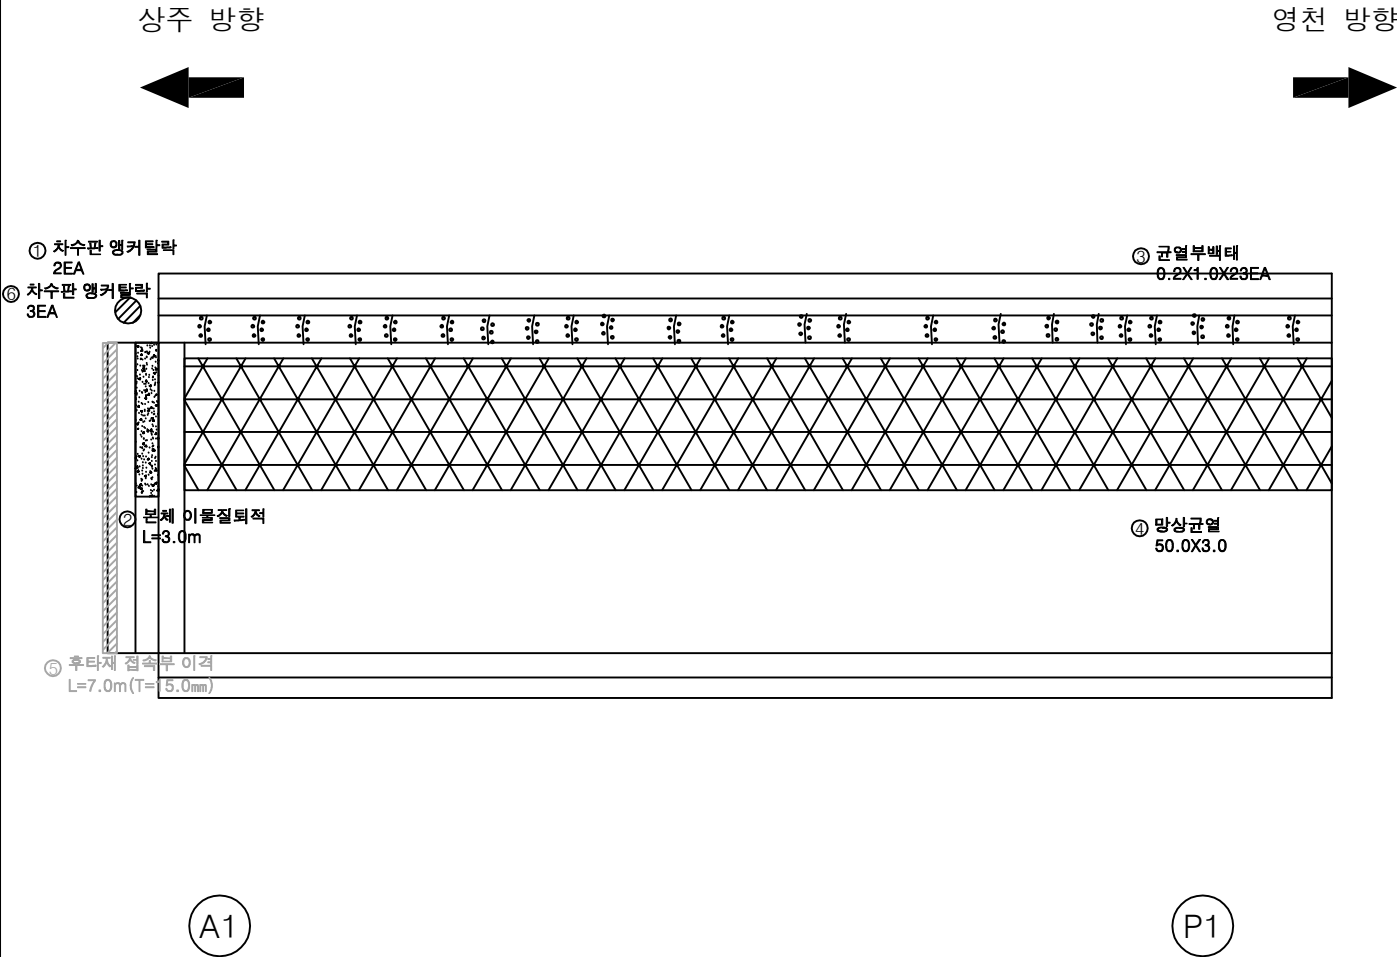
| 번호 | 구분 | 부재 | 손상내용 | 손상현황 | | | | | | 비고 |
|---|---|---|---|---|---|---|---|---|---|---|
| 1 | 19하 | 신축이음 | 차수판 앵커탈락 | | | | 2.00 | EA | 2 | |
| 2 | 19하 | 신축이음 | 본체 이물질퇴적 | | 3.0 | | 3.00 | m | 1 | |
| 3 | 19하 | 방호벽 | 균열부백태 | | 0.2 | 1.0 | 4.60 | m <sup>2</sup> | 23 | |
| 4 | 19하 | 교면포장 | 망상균열 | | 50.0 | 3.0 | 150.00 | m <sup>2</sup> | 1 | |
| 5 | 19하 | 교면포장 | 후타재 침속부 이격 | | 7.0 | | 7.00 | m | 1 | 23하 보우 |
| 6 | 19하 | 신축이음 | 차수판 앵커탈락 | | | | 3.00 | EA | 3 | |

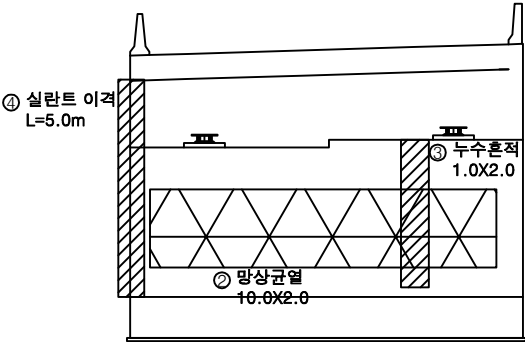
평면도

| 번호 | 구분 | 부재 | 손상내용 | 손상현황 | | | | | | 비고 |
|---|---|---|---|---|---|---|---|---|---|---|
| 1 | 19하 | 교량받침 | 받침콘크리트 균열 | 0.2 | 0.2 | | 0.80 | m | 4 | |
| 2 | 19하 | 교대 | 양상균열 | | 10.0 | 2.0 | 20.00 | m² | 1 | |
| 3 | 19하 | 교대 | 누수흔적 | | 1.0 | 2.0 | 2.00 | m² | 1 | |

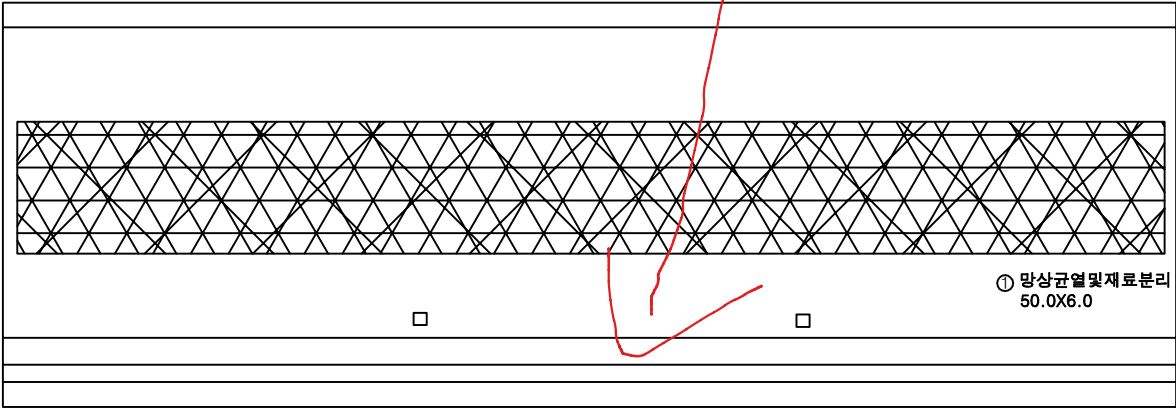
① 망상균열및재료분리  
50.0X6.0

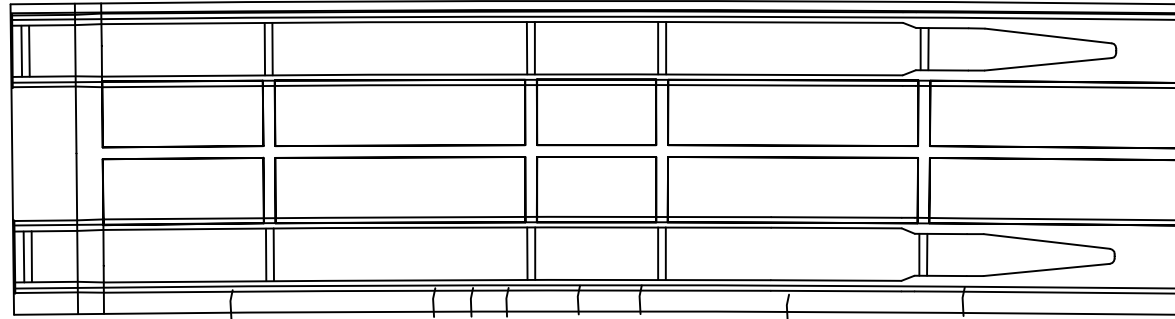
① 0.1/0.5 X8EA

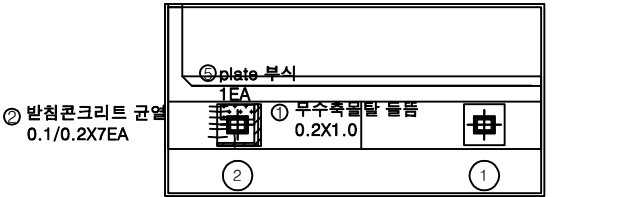
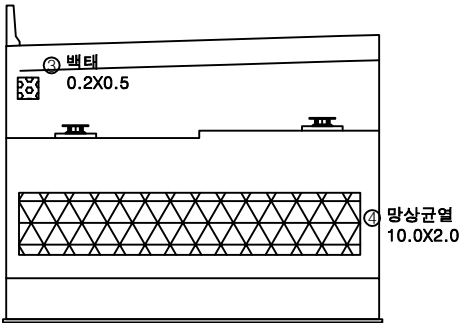
| 번호 | 구분 | 부재 | 손상내용 | 손상현황 | | | | | | 비고 |
|---|---|---|---|---|---|---|---|---|---|---|
| 2 | 19하 | 교량받침 | 받침콘크리트 균열 | 0.2 | 0.2 | | 0.20 | m | 1 | |
| 4 | 19하 | 교대 | 망상균열 | | 10.0 | 2.0 | 20.00 | m <sup>2</sup> | 1 | |
| 5 | 23하 | 교량받침 | plate 부식 | | | | 1.00 | EA | 1 | |
