상주영천고속도로 2024~2025년 시설물 안전점검 용역  
(2024년 상반기 정기안전점검)

# 외 관 조 사 망 도

영천 JCT R-A교

2024.06

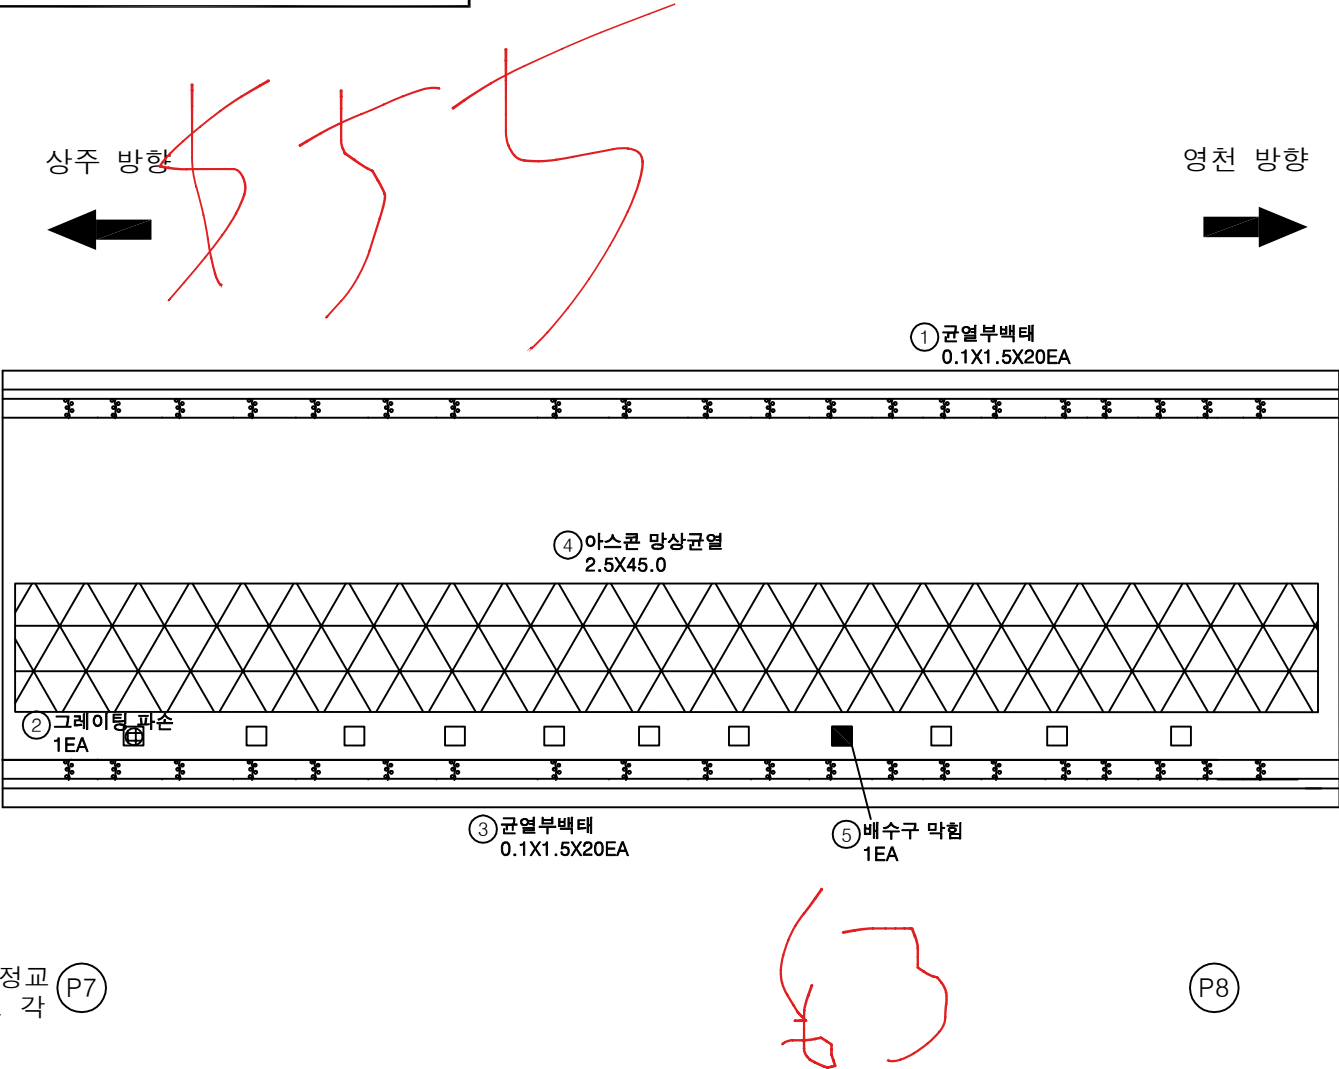
01

| 번호 | 구분 | 부재 | 손상내용 | 손상현황 | | | | | 비 고 |
|---|---|---|---|---|---|---|---|---|---|
| 1 | 19하 | 방호벽 | 균열부백테 | | 0.1 | 1.5 | 3.00 | m <sup>2</sup> | 20 |
| 2 | 19하 | 배수시설 | 그레이팅 파손 | | | | 1.00 | EA | 1 |
| 3 | 19하 | 방호벽 | 균열부백테 | | 0.1 | 1.5 | 3.00 | m <sup>2</sup> | 20 |
| 4 | 23상 | 교면포장 | 아스콘 망상균열 | 45.0 | 2.5 | | 112.50 | m <sup>2</sup> | 1 손상증가 |
| 5 | 25하 | 배수시설 | 배수구 막힘 | | | | 1.00 | EA | 1 |

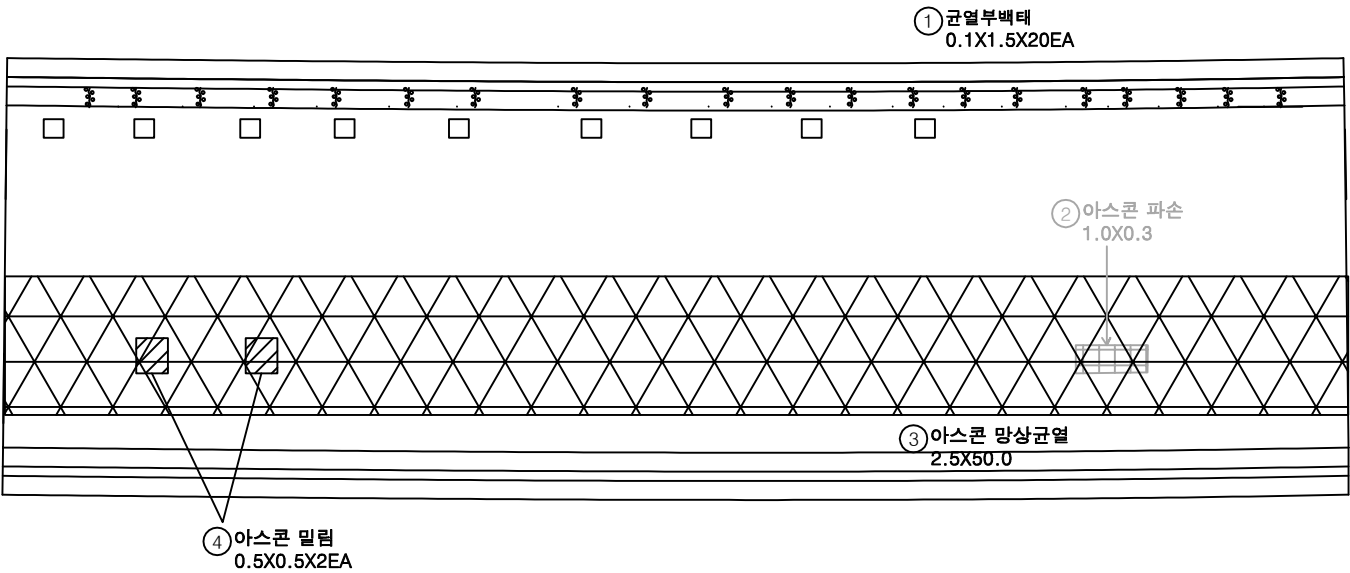
| 도면번호 | 03 |

| 번호 | 구분 | 부재 | 손상내용 | 손상현황 | | | | | 비 고 |
|---|---|---|---|---|---|---|---|---|---|
| 1 | 19하 | 방호벽 | 균열부백태 | | 0.1 | 1.5 | 3.00 | m <sup>2</sup> | 20 |
| 2 | 20상 | 교면포장 | 아스콘 파손 | | 1.0 | 0.3 | 0.30 | m <sup>2</sup> | 1 |
| 3 | 20상 | 교면포장 | 아스콘 망상균열 | | 50.0 | 2.5 | 125.00 | m <sup>2</sup> | 1 |
| 4 | 20상 | 교면포장 | 아스콘 밀림 | | 0.5 | 0.5 | 0.50 | m <sup>2</sup> | 2 |

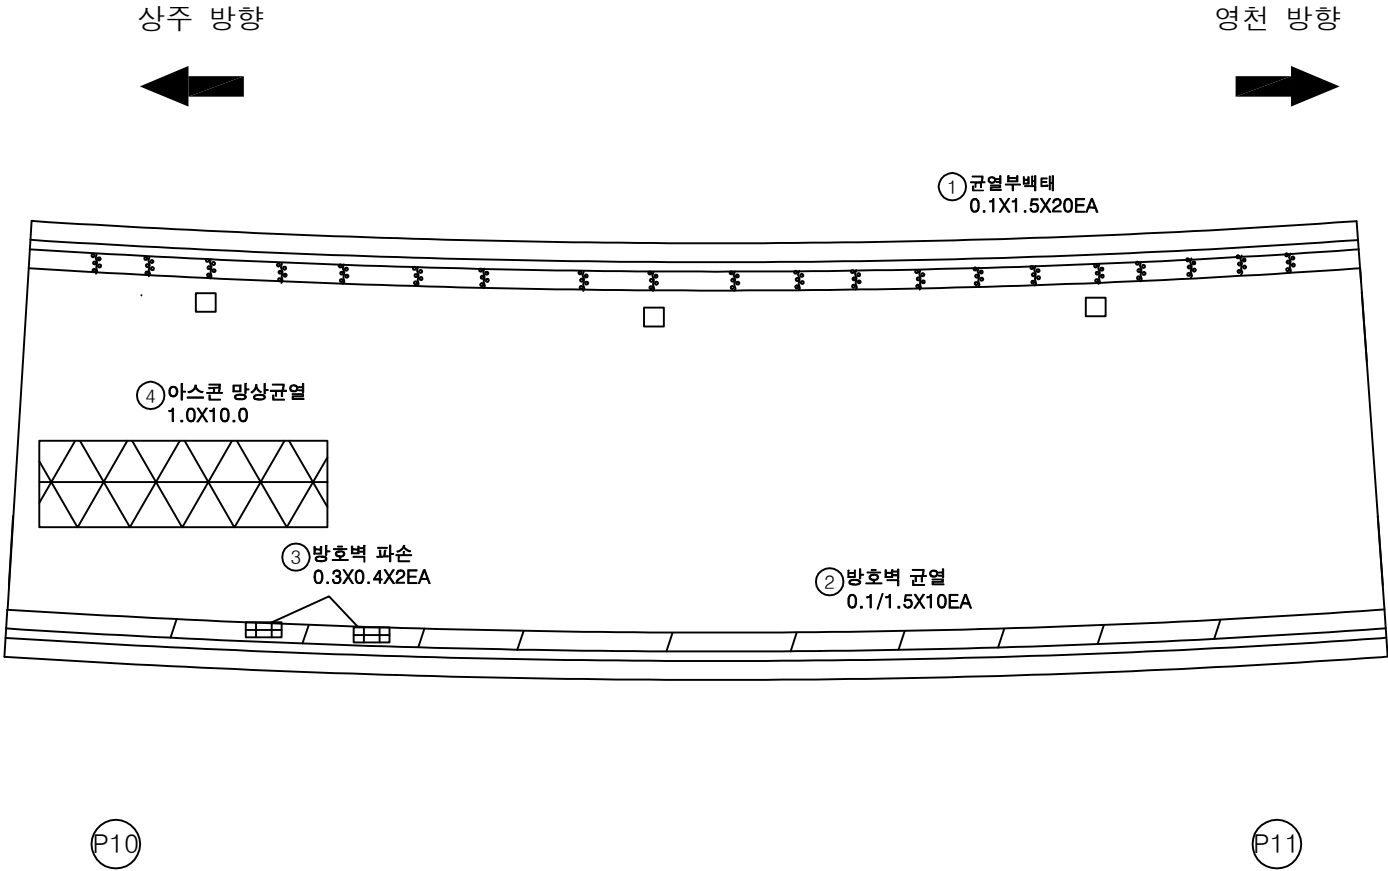
04

| 번호 | 구분 | 부재 | 손상내용 | 손상현황 | | | | | 비 고 |
|---|---|---|---|---|---|---|---|---|---|
| 1 | 19하 | 방호벽 | 균열부백태 | | 0.1 | 1.5 | 3.00 | m <sup>2</sup> | 20 |
| 2 | 19하 | 방호벽 | 방호벽 균열 | 0.1 | 1.5 | | 15.00 | m | 10 |
| 3 | 20상 | 방호벽 | 방호벽 파손 | | 0.3 | 0.4 | 0.24 | m <sup>2</sup> | 2 |
| 4 | 21하 | 교면포장 | 아스콘 망상균열 | | 1.0 | 10.0 | 10.00 | m <sup>2</sup> | 1 |

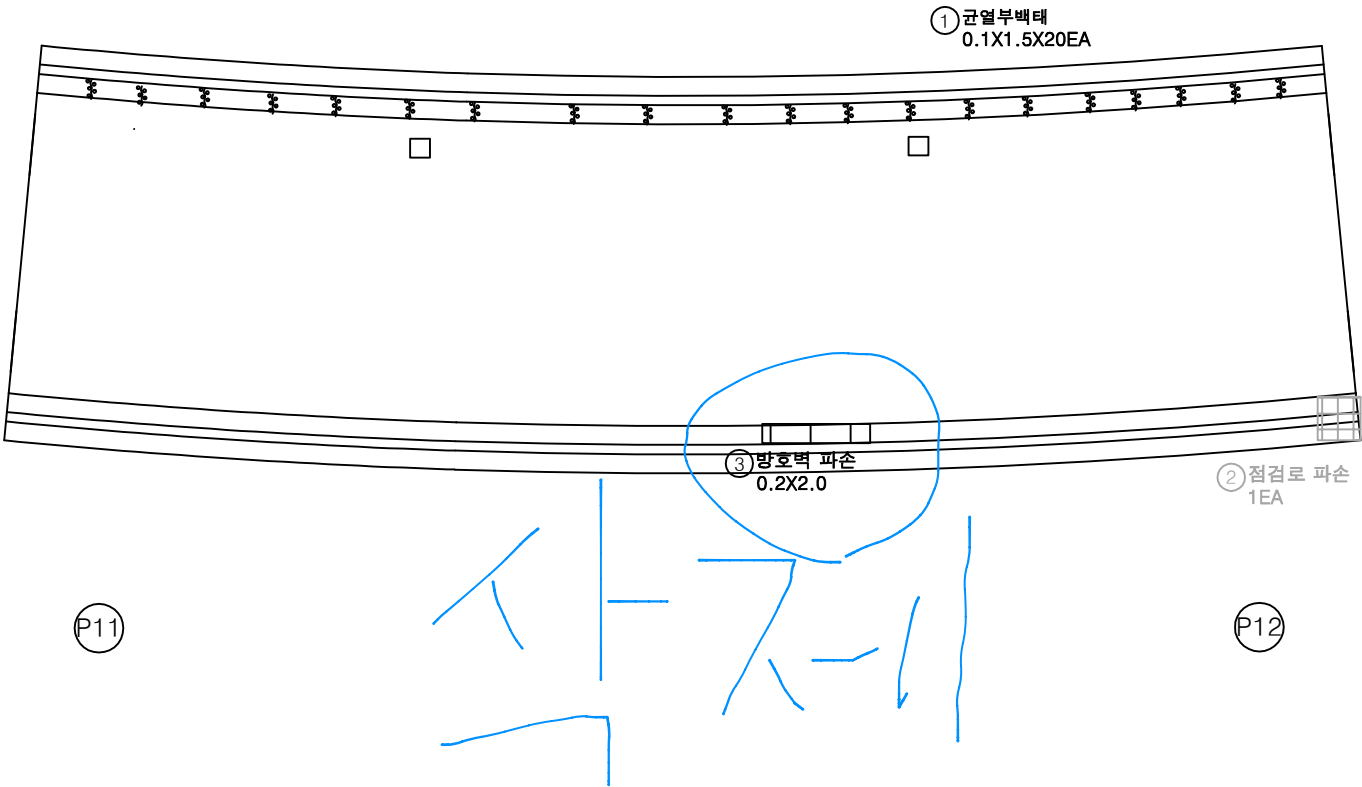
| 도면번호 | 05 |

| 번호 | 구분 | 부재 | 손상내용 | 손상현황 | | | | | | 비고 |
|---|---|---|---|---|---|---|---|---|---|---|
| 1 | 19하 | 방호벽 | 균열부백태 | | 0.1 | 1.5 | 3.00 | m <sup>2</sup> | 20 | |
| 2 | 19하 | 점검시설 | 점검로 파손 | | | | 1.00 | EA | 1 | 20하 보강 |
| 3 | 23하 | 방호벽 | 방호벽 파손 | | 0.2 | 2.0 | 0.40 | m <sup>2</sup> | 1 | |

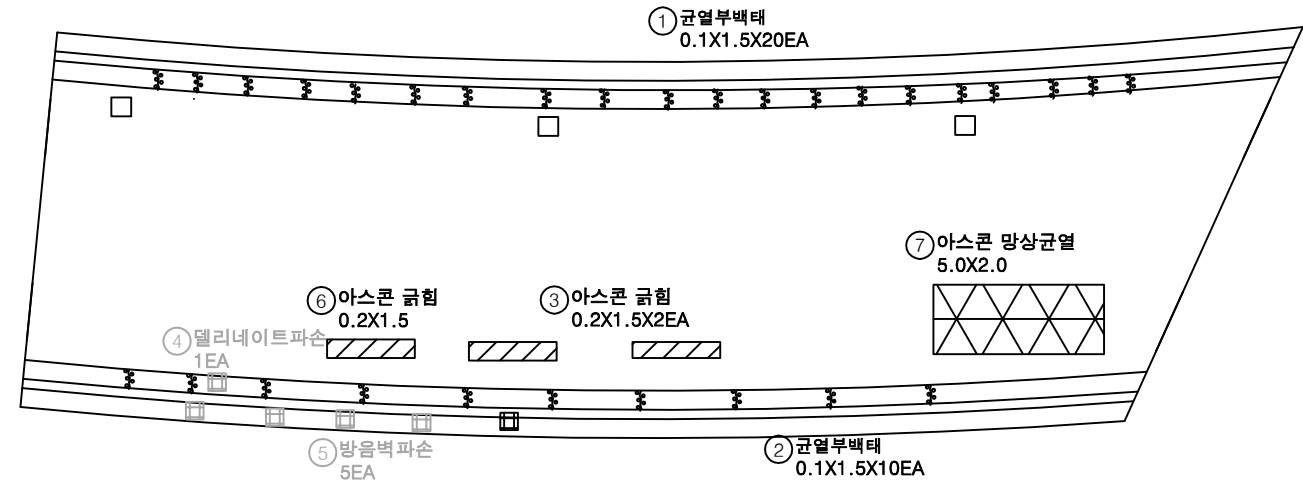
| 도 면 번 호 | 06 |

| 번호 | 구분 | 부재 | 손상내용 | 손상현황 | | | | | 비 고 |
|---|---|---|---|---|---|---|---|---|---|
| 1 | 19하 | 방호벽 | 균열부백태 | | 0.1 | 1.5 | 3.00 | m <sup>2</sup> | 20 |
| 2 | 19하 | 방호벽 | 균열부백태 | | 0.1 | 1.5 | 1.50 | m <sup>2</sup> | 10 |
| 3 | 20상 | 교면포장 | 아스콘 긁힘 | | 0.2 | 1.5 | 0.60 | m <sup>2</sup> | 2 |
| 4 | 20상 | 방호벽 | 델리네이트 파손 | | | | 1.00 | EA | 1 |
| 5 | 20상 | 방호벽 | 방음벽 파손 | | | | 5.00 | EA | 5 |
| 6 | 21하 | 교면포장 | 아스콘 긁힘 | | 0.2 | 1.5 | 0.30 | m <sup>2</sup> | 1 |
| 7 | 23하 | 교면포장 | 아스콘 망상균열 | | 5.0 | 2.0 | 10.00 | m <sup>2</sup> | 1 |

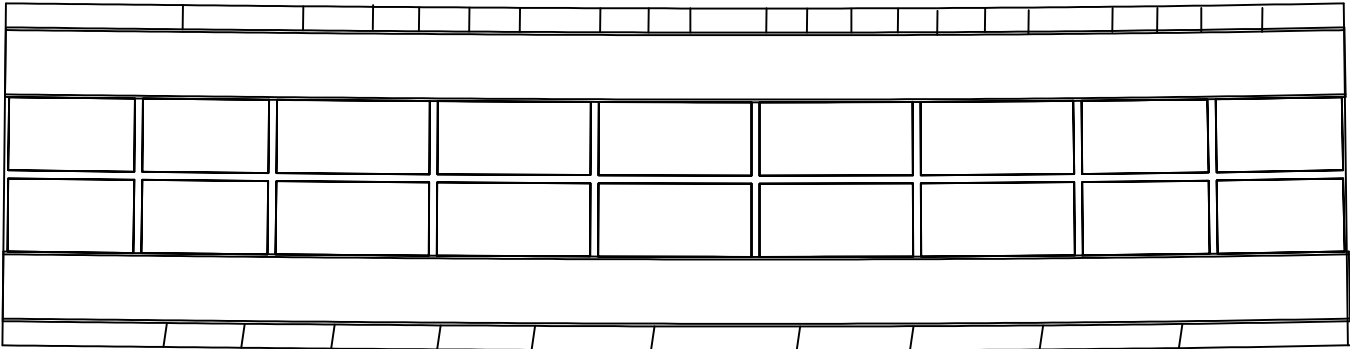
| 번호 | 구분 | 부재 | 손상내용 | 손상현황 | | | | | | 비고 |
|---|---|---|---|---|---|---|---|---|---|---|
| 1 | 19하 | 바닥판 | 균열(0.3mm미만) | 0.1 | 0.5 | | 10.00 | m | 20 | |
| 2 | 19하 | 바닥판 | 균열(0.3mm미만) | 0.1 | 0.5 | | 5.00 | m | 10 | |

① 0.1/0.5X20EA

① 0.1/0.5X10EA

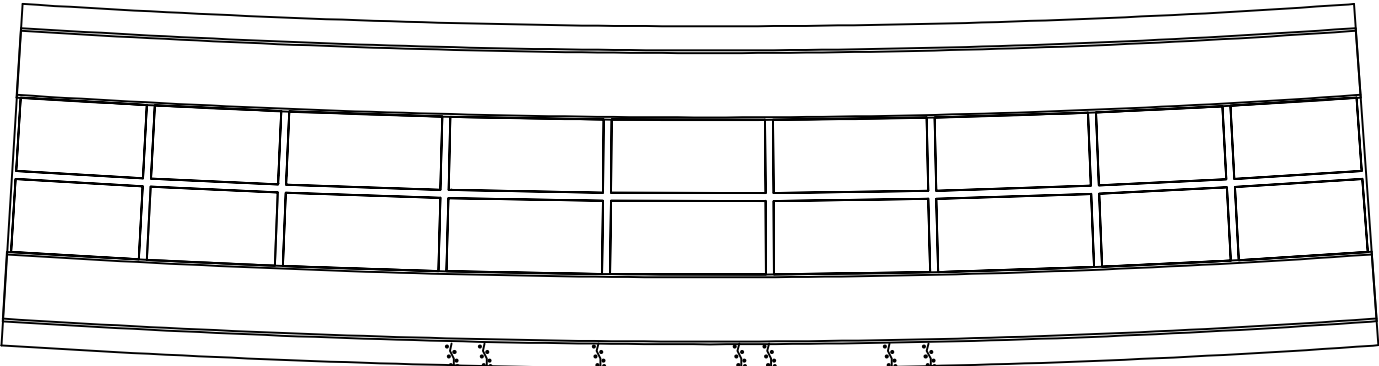
① 균열부백테  
0.1X1.0 X7EA

| 번호 | 구분 | 부재 | 손상내용 | 손상현황 | | | | | | 비고 |
|---|---|---|---|---|---|---|---|---|---|---|
| 1 | 21하 | 바닥판 | 균열부백테 | | 0.1 | 1.0 | 0.70 | m <sup>2</sup> | 7 | |

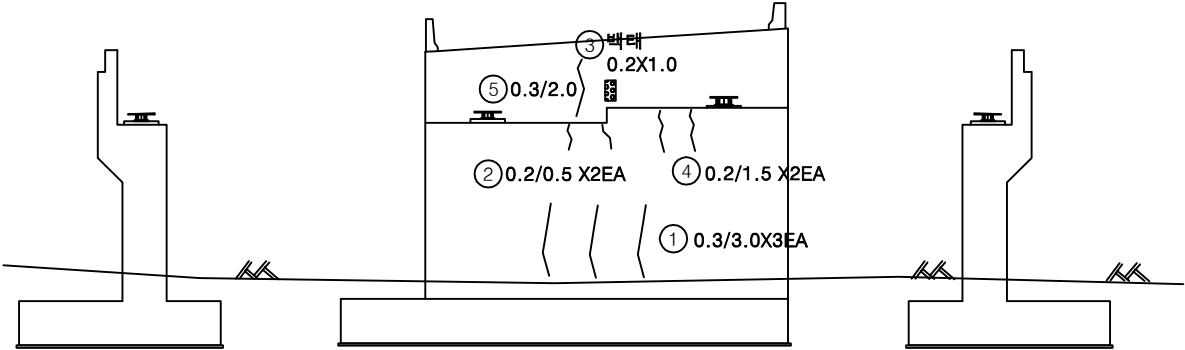
| 도 면 번 호 | 43 |

| 번호 | 구분 | 부재 | 손상내용 | 손상현황 | | | | | | 비 고 |
|---|---|---|---|---|---|---|---|---|---|---|
| 1 | 19하 | 교대 | 균열(0.3mm이상) | 0.3 | 3.0 | | 9.00 | m | 3 | |
| 2 | 21하 | 교대 | 균열(0.3mm미만) | 0.2 | 0.5 | | 1.00 | m | 2 | |
| 4 | 21하 | 교대 | 균열(0.3mm미만) | 0.2 | 1.5 | | 3.00 | m | 2 | |
| 5 | 23하 | 교대 | 균열(0.3mm이상) | 0.3 | 2.0 | | 2.00 | m | 1 | |

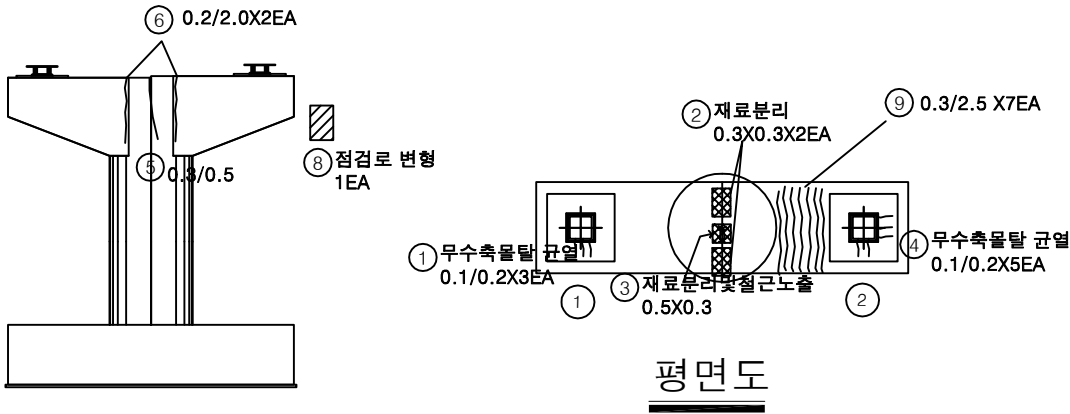
| 번호 | 구분 | 부재 | 손상내용 | 손상현황 | | | | | 비 고 |
|---|---|---|---|---|---|---|---|---|---|
| 1 | 19하 | 교량받침 | 무수축물탈 균열 | 0.1 | 0.2 | | 0.60 | m | 3 |
| 4 | 19하 | 교량받침 | 무수축물탈 균열 | 0.1 | 0.2 | | 1.00 | m | 5 |
| 5 | 19하 | 교각 | 균열(0.3mm이상) | 0.3 | 0.5 | | 0.50 | m | 1 |
| 6 | 19하 | 교각 | 균열(0.3mm미만) | 0.2 | 2.0 | | 4.00 | m | 2 |
| 9 | 21하 | 교각 | 균열(0.3mm이상) | 0.3 | 2.5 | | 17.50 | m | 7 |
| 10 | 23하 | 교각 | 양상균열 | | 8.0 | 2.0 | 16.00 | m <sup>2</sup> | 1 |
