상주영천고속도로 2024~2025년 시설물 안전점검 용역  
(2024년 상반기 정기안전점검)

# 외 관 조 사 망 도

영천 JCT R-A교

2024.06

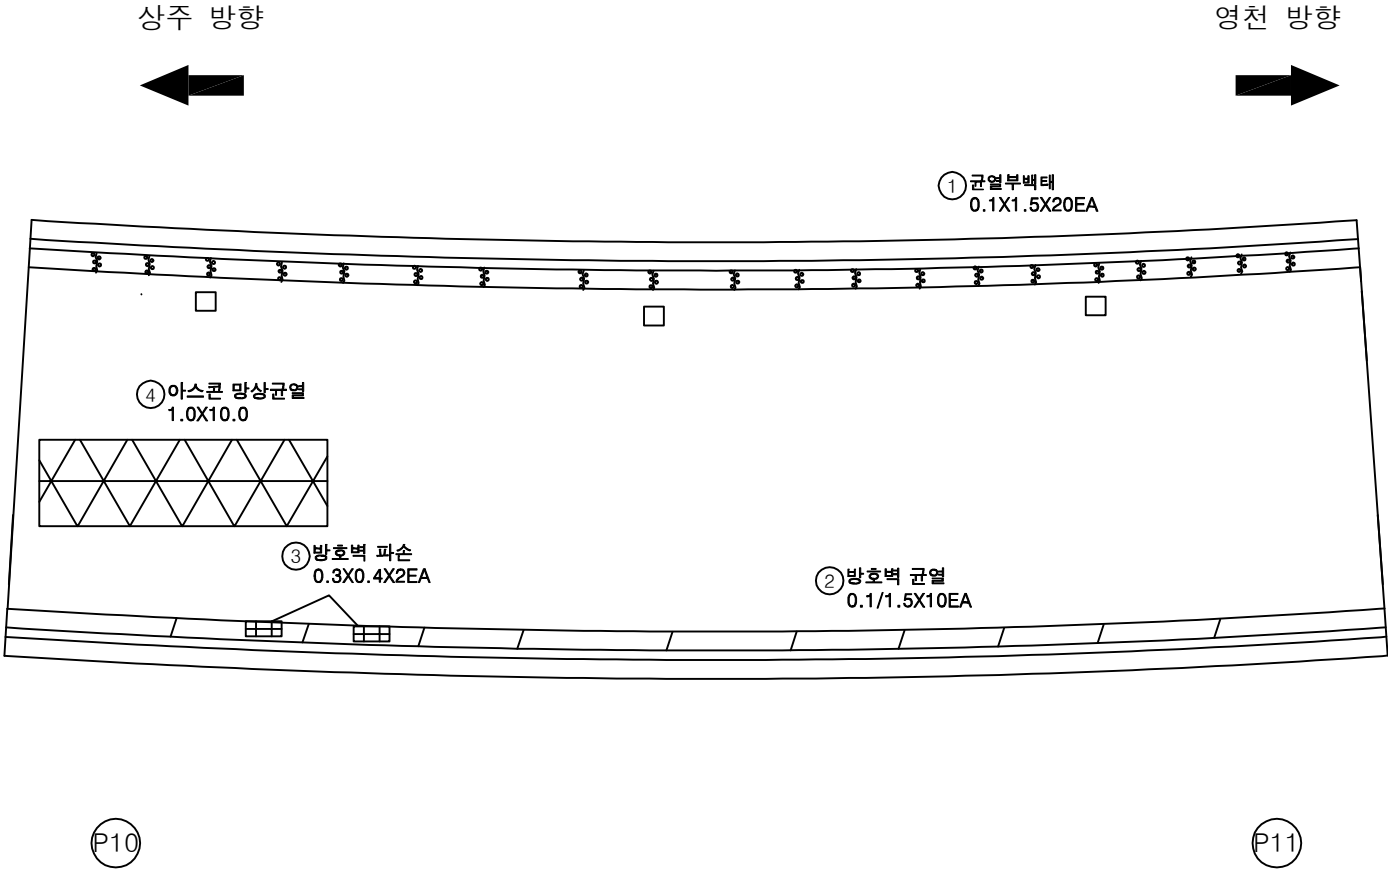
04

| 번호 | 구분 | 부재 | 손상내용 | 손상현황 | | | | | 비 고 |
|---|---|---|---|---|---|---|---|---|---|
| 1 | 19하 | 방호벽 | 균열부백태 | | 0.1 | 1.5 | 3.00 | m <sup>2</sup> | 20 |
| 2 | 19하 | 방호벽 | 방호벽 균열 | 0.1 | 1.5 | | 15.00 | m | 10 |
| 3 | 20상 | 방호벽 | 방호벽 파손 | | 0.3 | 0.4 | 0.24 | m <sup>2</sup> | 2 |
| 4 | 21하 | 교면포장 | 아스콘 망상균열 | | 1.0 | 10.0 | 10.00 | m <sup>2</sup> | 1 |

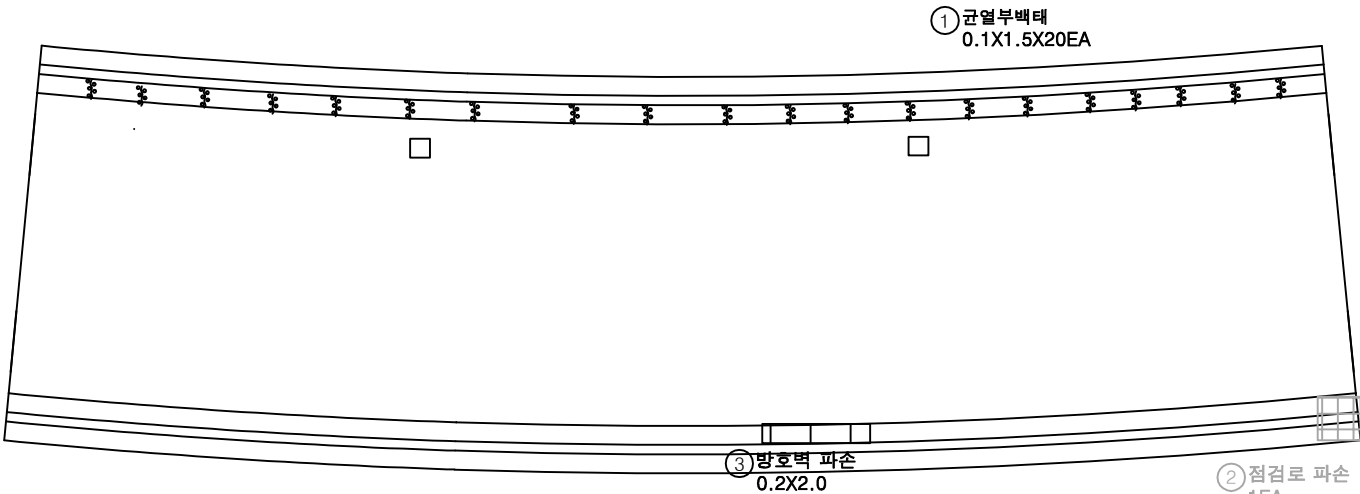
| 도 면 번 호 | 05 |

| 번호 | 구분 | 부재 | 손상내용 | 손상현황 | | | | | | 비 고 |
|---|---|---|---|---|---|---|---|---|---|---|
| 1 | 19하 | 방호벽 | 균열부백태 | | 0.1 | 1.5 | 3.00 | m <sup>2</sup> | 20 | |
| 2 | 19하 | 점검시설 | 점검로 파손 | | | | 1.00 | EA | 1 | 20하 보수 |
| 3 | 23하 | 방호벽 | 방호벽 파손 | | 0.2 | 2.0 | 0.40 | m <sup>2</sup> | 1 | |

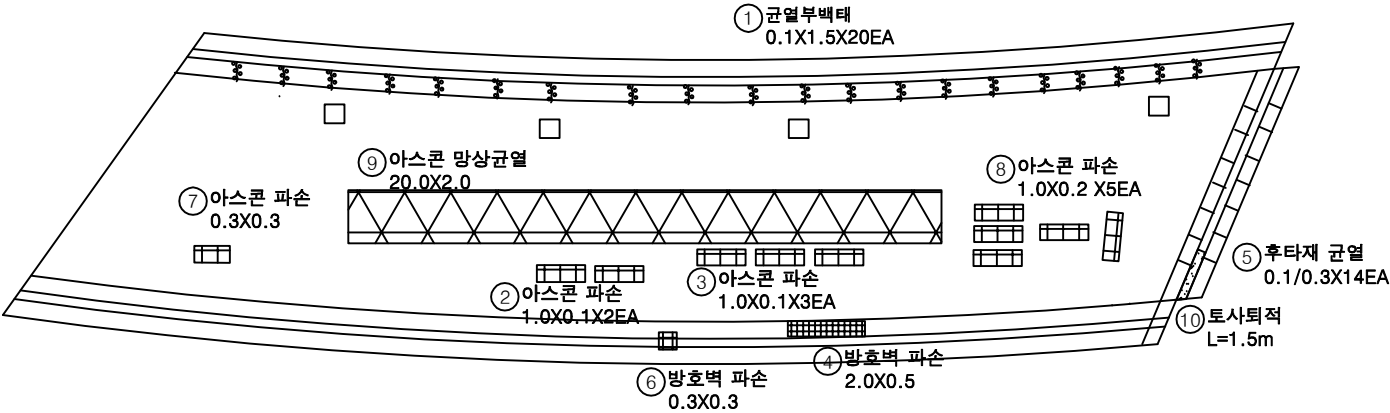
| 번호 | 구분 | 부재 | 손상내용 | 손상현황 | | | | | | 비 고 |
|---|---|---|---|---|---|---|---|---|---|---|
| 1 | 19하 | 방호벽 | 균열부백태 | | 0.1 | 1.5 | 3.00 | m <sup>2</sup> | 20 | |
| 5 | 19하 | 신축이음 | 후타재 균열 | 0.1 | 0.3 | | 4.20 | m | 14 | |
| 9 | 23하 | 교면포장 | 아스콘 망상균열 | 20.0 | 2.0 | | 40.00 | m <sup>2</sup> | 1 | |

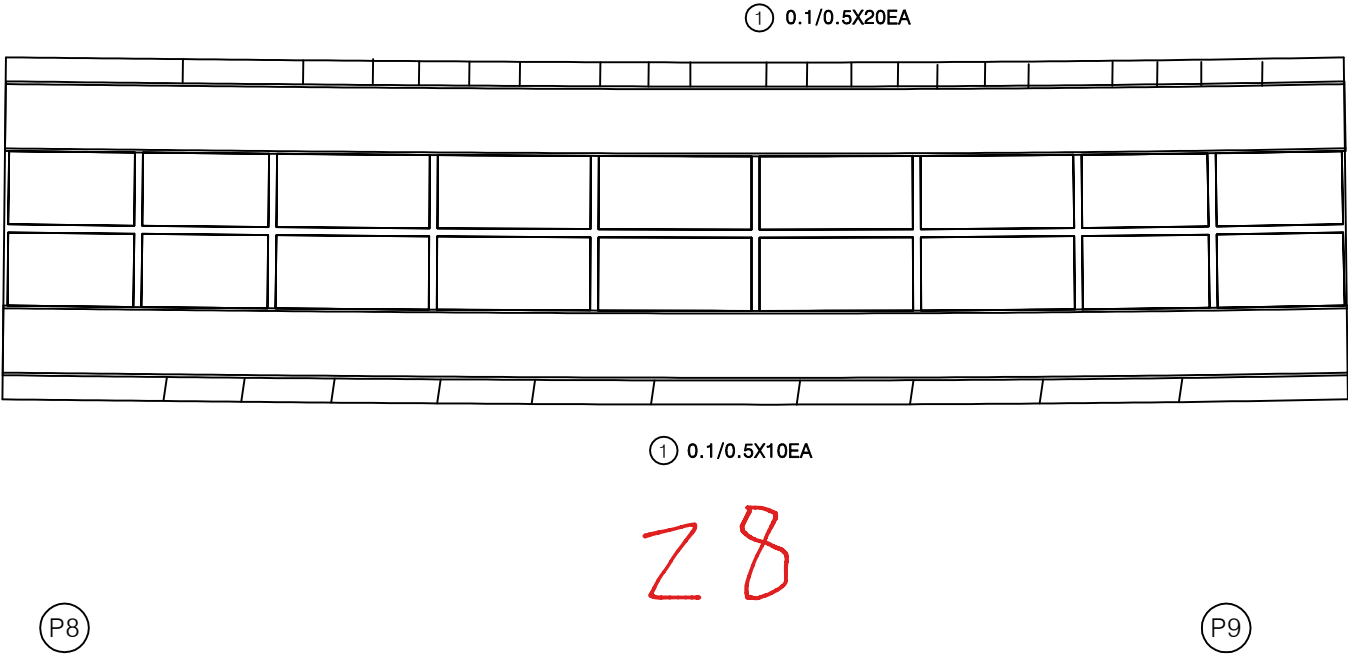
| 번호 | 구분 | 부재 | 손상내용 | 손상현황 | | | | | | 비고 |
|---|---|---|---|---|---|---|---|---|---|---|
| 1 | 19하 | 바닥판 | 균열(0.3mm미만) | 0.1 | 0.5 | | 10.00 | m | 20 | |
| 2 | 19하 | 바닥판 | 균열(0.3mm미만) | 0.1 | 0.5 | | 5.00 | m | 10 | |

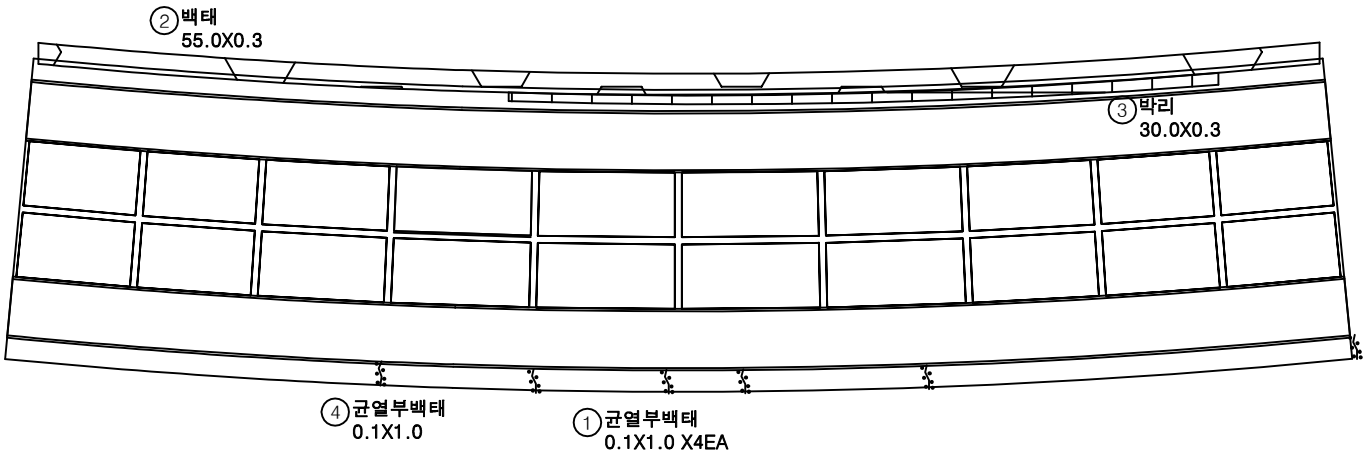
| 번호 | 구분 | 부재 | 손상내용 | 손상현황 | | | | | 비고 |
|---|---|---|---|---|---|---|---|---|---|
| 1 | 21하 | 바닥판 | 균열부백태 | | 0.1 | 1.0 | 0.40 | m <sup>2</sup> | 4 |
| 4 | 23하 | 바닥판 | 균열부백태 | | 0.1 | 1.0 | 0.10 | m <sup>2</sup> | 1 |

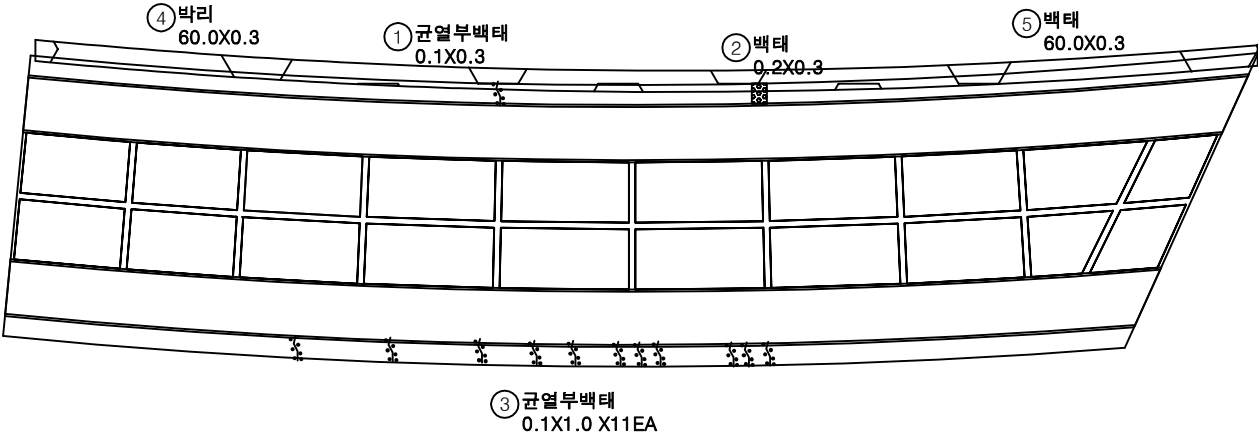
| 번호 | 구분 | 부재 | 손상내용 | 손상현황 | | | | | 비고 |
|---|---|---|---|---|---|---|---|---|---|
| 1 | 21하 | 바닥판 | 균열부백태 | | 0.1 | 0.3 | 0.03 | m <sup>2</sup> | 1 |
| 3 | 21하 | 바닥판 | 균열부백태 | | 0.1 | 1.0 | 1.10 | m <sup>2</sup> | 11 |

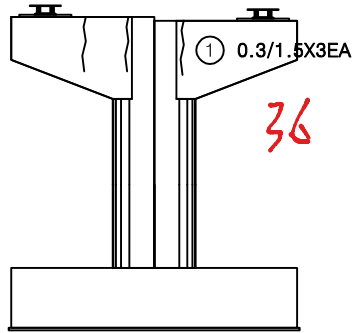
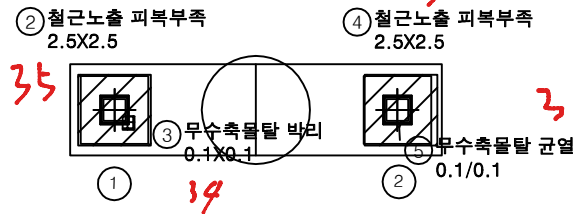
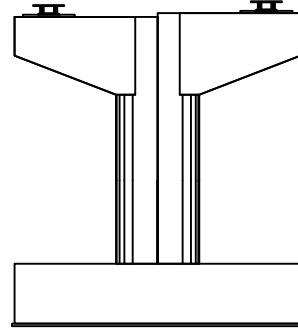
| 번호 | 구분 | 부재 | 손상내용 | 손상현황 | | | | | 비고 |
|---|---|---|---|---|---|---|---|---|---|
| 1 | 19하 | 교각 | 균열(0.3mm미만) | 0.2 | 1.5 | | 4.50 | m | 3 |
| 5 | 19하 | 교량받침 | 무수축물탈 균열 | 0.1 | 0.1 | | 0.10 | m | 1 |

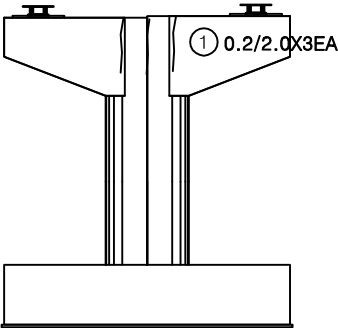
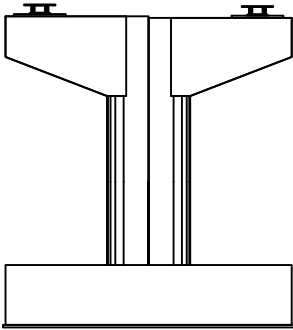
| 번호 | 구분 | 부재 | 손상내용 | 손상현황 | | | | | | 비 고 |
|---|---|---|---|---|---|---|---|---|---|---|
| 1 | 19하 | 교각 | 균열(0.3mm미만) | 0.2 | 2.0 | | 6.00 | m | 3 | |
| 2 | 19하 | 교량받침 | 무수축물탈 균열 | 0.1 | 0.2 | | 1.00 | m | 5 | |
| 3 | 19하 | 교량받침 | 무수축물탈 균열 | 0.1 | 0.2 | | 1.40 | m | 7 | |

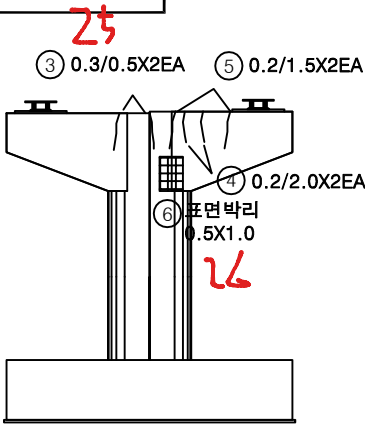
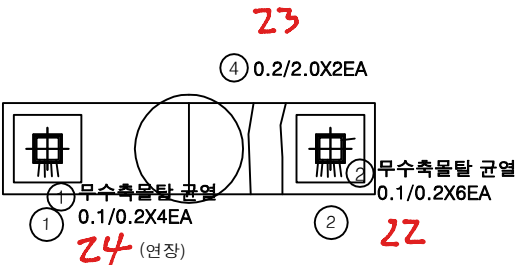
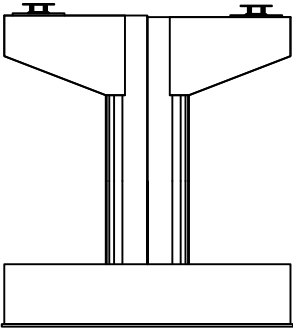
| 번호 | 구분 | 부재 | 손상내용 | 손상현황 | | | | | | 비고 |
|---|---|---|---|---|---|---|---|---|---|---|
| 1 | 19하 | 교량받침 | 무수축물탈 균열 | 0.1 | 0.2 | | 0.80 | m | 4 | |
| 2 | 19하 | 교량받침 | 무수축물탈 균열 | 0.1 | 0.2 | | 1.20 | m | 6 | |
| 3 | 19하 | 교각 | 균열(0.3mm이상) | 0.3 | 0.5 | | 1.00 | m | 2 | |
| 4 | 19하 | 교각 | 균열(0.3mm미만) | 0.2 | 2.0 | | 4.00 | m | 2 | |
| 5 | 19하 | 교각 | 균열(0.3mm미만) | 0.2 | 1.5 | | 3.00 | m | 2 | |

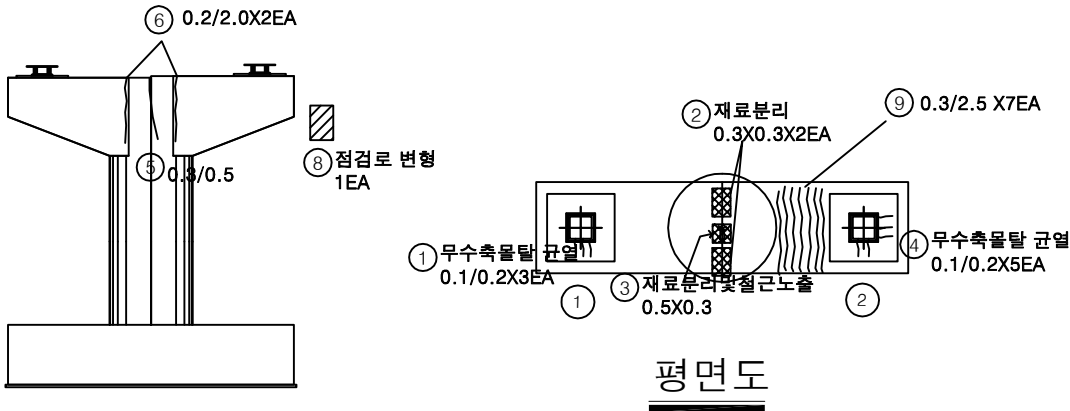
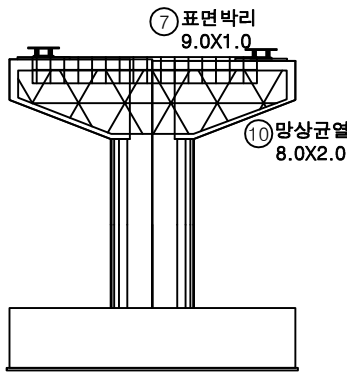
| 도면번호 | 46 |

| 번호 | 구분 | 부재 | 손상내용 | 손상현황 | | | | | 비 고 |
|---|---|---|---|---|---|---|---|---|---|
| 1 | 19하 | 교량받침 | 무수축물탈 균열 | 0.1 | 0.2 | | 0.60 | m | 3 |
| 4 | 19하 | 교량받침 | 무수축물탈 균열 | 0.1 | 0.2 | | 1.00 | m | 5 |
| 5 | 19하 | 교각 | 균열(0.3mm이상) | 0.3 | 0.5 | | 0.50 | m | 1 |
| 6 | 19하 | 교각 | 균열(0.3mm미만) | 0.2 | 2.0 | | 4.00 | m | 2 |
| 9 | 21하 | 교각 | 균열(0.3mm이상) | 0.3 | 2.5 | | 17.50 | m | 7 |
| 10 | 23하 | 교각 | 망상균열 | | 8.0 | 2.0 | 16.00 | m <sup>2</sup> | 1 |

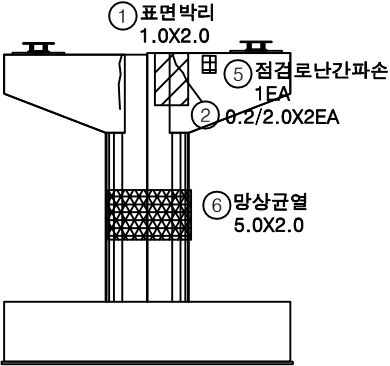
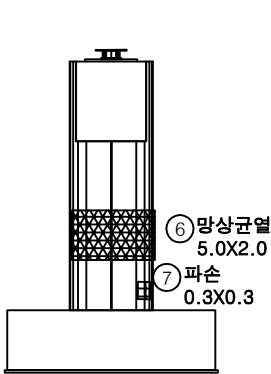
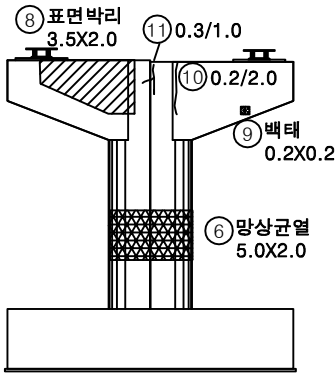
| 번호 | 구분 | 부재 | 손상내용 | 손상현황 | | | | | | 비 고 |
|---|---|---|---|---|---|---|---|---|---|---|
| 2 | 19하 | 교각 | 균열(0.3mm미만) | 0.2 | 2.0 | | 4.00 | m | 2 | |
| 3 | 19하 | 교량받침 | 무수축물탈 균열 | 0.1 | 0.2 | | 1.40 | m | 7 | |
| 4 | 19하 | 교량받침 | 무수축물탈 균열 | 0.1 | 0.2 | | 1.60 | m | 8 | |
| 6 | 21하 | 교각 | 망상균열 | | 5.0 | 2.0 | 10.00 | m <sup>2</sup> | 1 | |
| 10 | 21하 | 교각 | 균열(0.3mm미만) | 0.2 | 2.0 | | 2.00 | m | 1 | |
| 11 | 21하 | 교각 | 균열(0.3mm이상) | 0.3 | 1.0 | | 1.00 | m | 1 | |

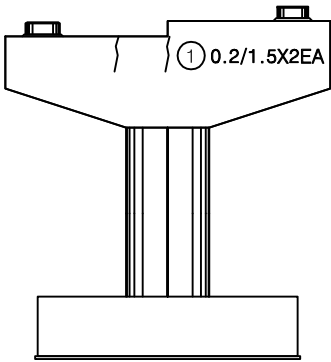
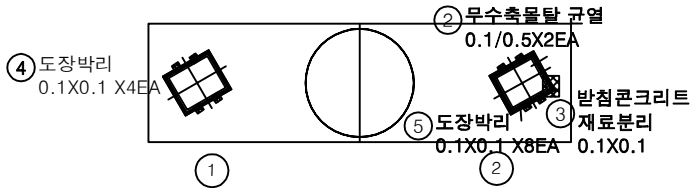
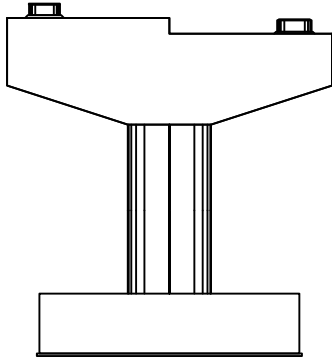
| 번호 | 구분 | 부재 | 손상내용 | 손상현황 | | | | | | 비 고 |
|---|---|---|---|---|---|---|---|---|---|---|
| 1 | 19하 | 교각 | 균열(0.3mm미만) | 0.2 | 1.5 | | 3.00 | m | 2 | |
| 2 | 19하 | 교량받침 | 무수축물탈 균열 | 0.1 | 0.5 | | 1.00 | m | 2 | |
