상주영천고속도로 2024~2025년 시설물 안전점검 용역  
(2024년 상반기 정기안전점검)

# 외 관 조 사 망 도

영천 JCT R-A교

2024.06

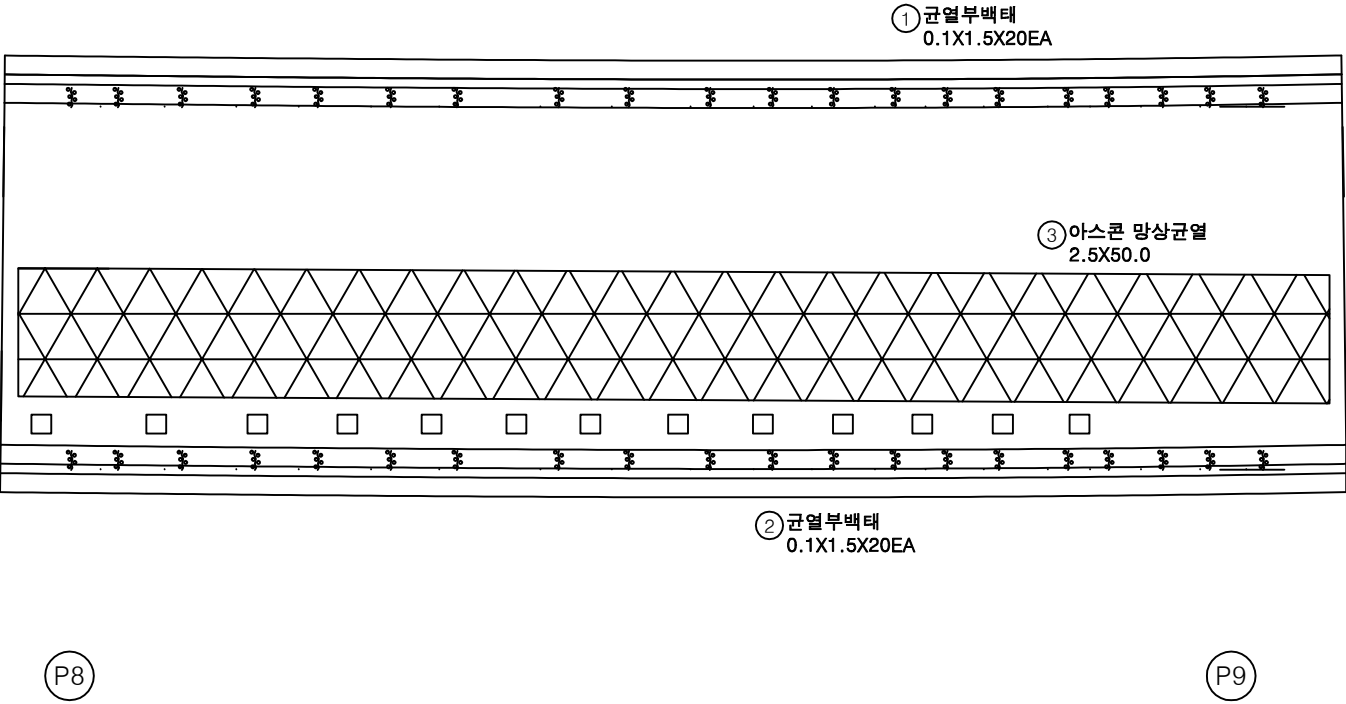
| 도 면 번 호 | 01 |

| 번호 | 구분 | 부재 | 손상내용 | 손상현황 | | | | | | 비 고 |
|---|---|---|---|---|---|---|---|---|---|---|
| 1 | 19하 | 방호벽 | 균열부백태 | | 0.1 | 1.5 | 3.00 | m <sup>2</sup> | 20 | |
| 2 | 19하 | 배수시설 | 그레이팅 파손 | | | | 1.00 | EA | 1 | |
| 3 | 19하 | 방호벽 | 균열부백태 | | 0.1 | 1.5 | 3.00 | m <sup>2</sup> | 20 | |
| 4 | 23상 | 교면포장 | 아스콘 망상균열 | 45.0 | 2.5 | | 112.50 | m <sup>2</sup> | 1 | 손상증가 |
| 5 | 25하 | 배수시설 | 배수구 막힘 | | | | 1.00 | EA | 1 | |

① 균열부백태  
0.1X1.5X20EA

④ 아스콘 망상균열  
2.5X45.0

② 그레이팅 파손  
1EA

③ 균열부백태  
0.1X1.5X20EA

⑤ 배수구 막힘  
1EA

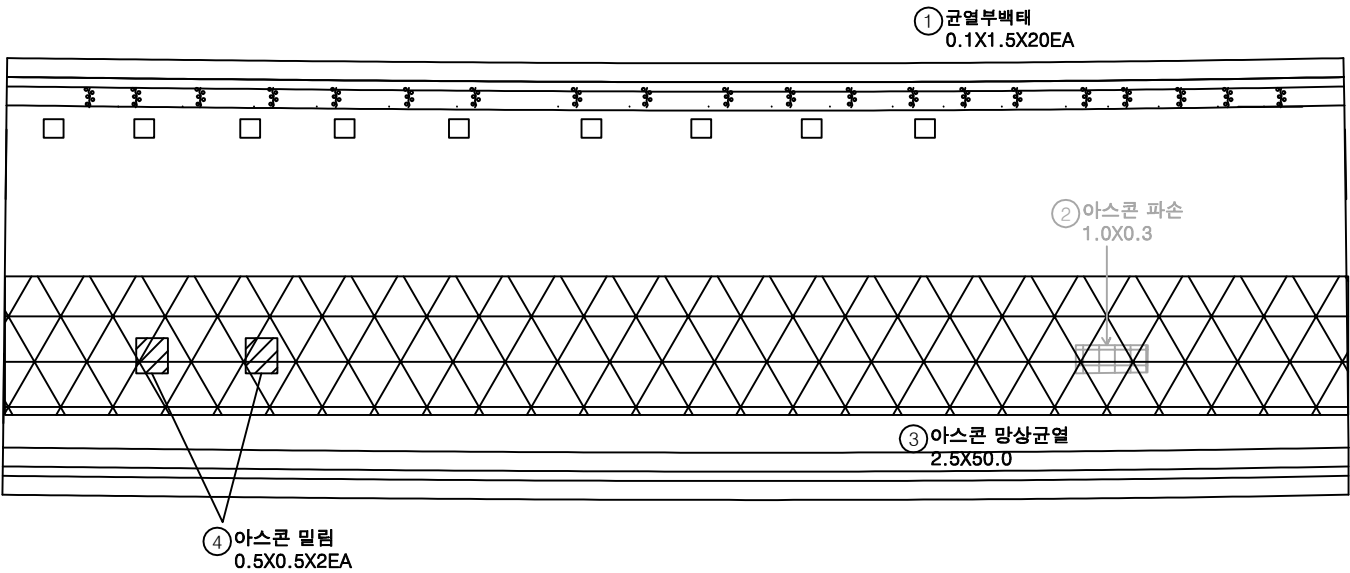
| 도 면 번 호 | 03 |

| 번호 | 구분 | 부재 | 손상내용 | 손상현황 | | | | | 비 고 |
|---|---|---|---|---|---|---|---|---|---|
| 1 | 19하 | 방호벽 | 균열부백태 | | 0.1 | 1.5 | 3.00 | m <sup>2</sup> | 20 |
| 2 | 20상 | 교면포장 | 아스콘 파손 | | 1.0 | 0.3 | 0.30 | m <sup>2</sup> | 1 |
| 3 | 20상 | 교면포장 | 아스콘 망상균열 | | 50.0 | 2.5 | 125.00 | m <sup>2</sup> | 1 |
| 4 | 20상 | 교면포장 | 아스콘 밀림 | | 0.5 | 0.5 | 0.50 | m <sup>2</sup> | 2 |

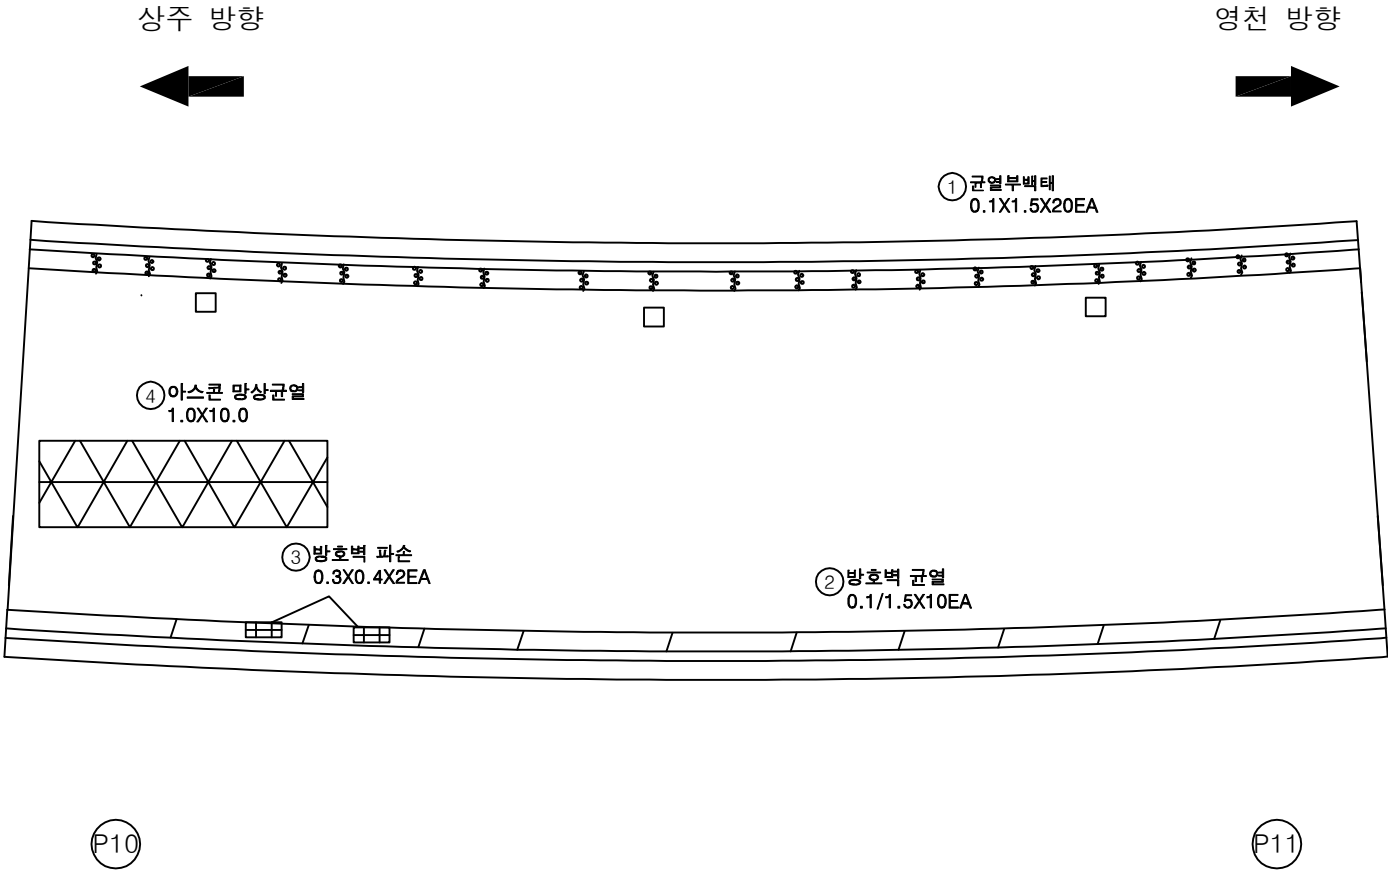
04

| 번호 | 구분 | 부재 | 손상내용 | 손상현황 | | | | | 비 고 |
|---|---|---|---|---|---|---|---|---|---|
| 1 | 19하 | 방호벽 | 균열부백태 | | 0.1 | 1.5 | 3.00 | m <sup>2</sup> | 20 |
| 2 | 19하 | 방호벽 | 방호벽 균열 | 0.1 | 1.5 | | 15.00 | m | 10 |
| 3 | 20상 | 방호벽 | 방호벽 파손 | | 0.3 | 0.4 | 0.24 | m <sup>2</sup> | 2 |
| 4 | 21하 | 교면포장 | 아스콘 망상균열 | | 1.0 | 10.0 | 10.00 | m <sup>2</sup> | 1 |

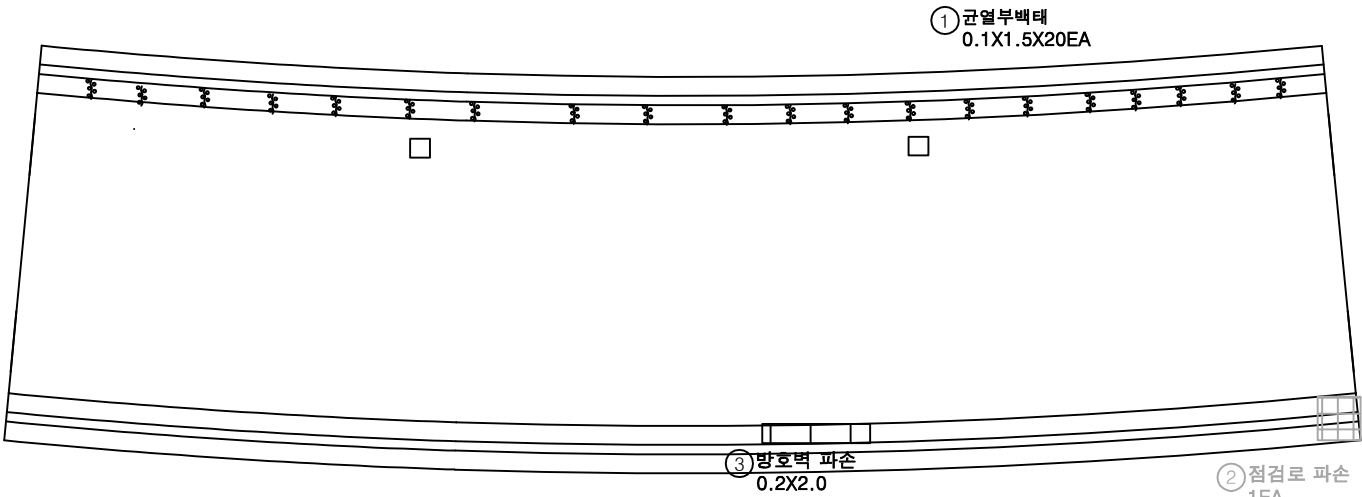
| 도면번호 | 05 |

| 번호 | 구분 | 부재 | 손상내용 | 손상현황 | | | | | | 비 고 |
|---|---|---|---|---|---|---|---|---|---|---|
| 1 | 19하 | 방호벽 | 균열부백태 | | 0.1 | 1.5 | 3.00 | m <sup>2</sup> | 20 | |
| 2 | 19하 | 점검시설 | 점검로 파손 | | | | 1.00 | EA | 1 | 20하 보강 |
| 3 | 23하 | 방호벽 | 방호벽 파손 | | 0.2 | 2.0 | 0.40 | m <sup>2</sup> | 1 | |

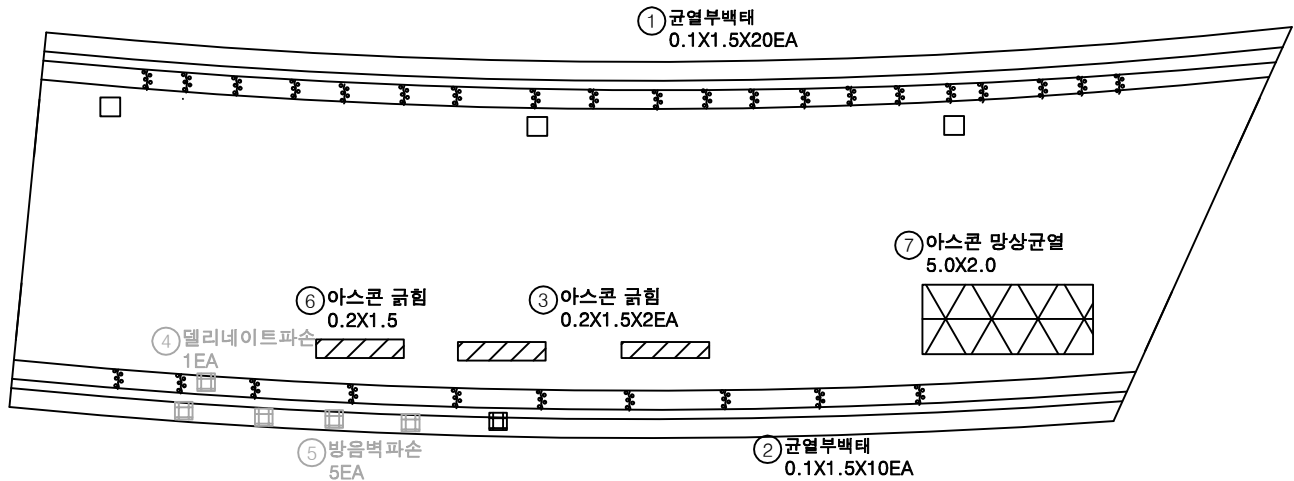
| 도 면 번 호 | 06 |

| 번호 | 구분 | 부재 | 손상내용 | 손상현황 | | | | | 비 고 |
|---|---|---|---|---|---|---|---|---|---|
| 1 | 19하 | 방호벽 | 균열부백태 | | 0.1 | 1.5 | 3.00 | m <sup>2</sup> | 20 |
| 2 | 19하 | 방호벽 | 균열부백태 | | 0.1 | 1.5 | 1.50 | m <sup>2</sup> | 10 |
| 3 | 20상 | 교면포장 | 아스콘 긁힘 | | 0.2 | 1.5 | 0.60 | m <sup>2</sup> | 2 |
| 4 | 20상 | 방호벽 | 델리네이트 파손 | | | | 1.00 | EA | 1 |
| 5 | 20상 | 방호벽 | 방음벽 파손 | | | | 5.00 | EA | 5 |
| 6 | 21하 | 교면포장 | 아스콘 긁힘 | | 0.2 | 1.5 | 0.30 | m <sup>2</sup> | 1 |
| 7 | 23하 | 교면포장 | 아스콘 망상균열 | | 5.0 | 2.0 | 10.00 | m <sup>2</sup> | 1 |

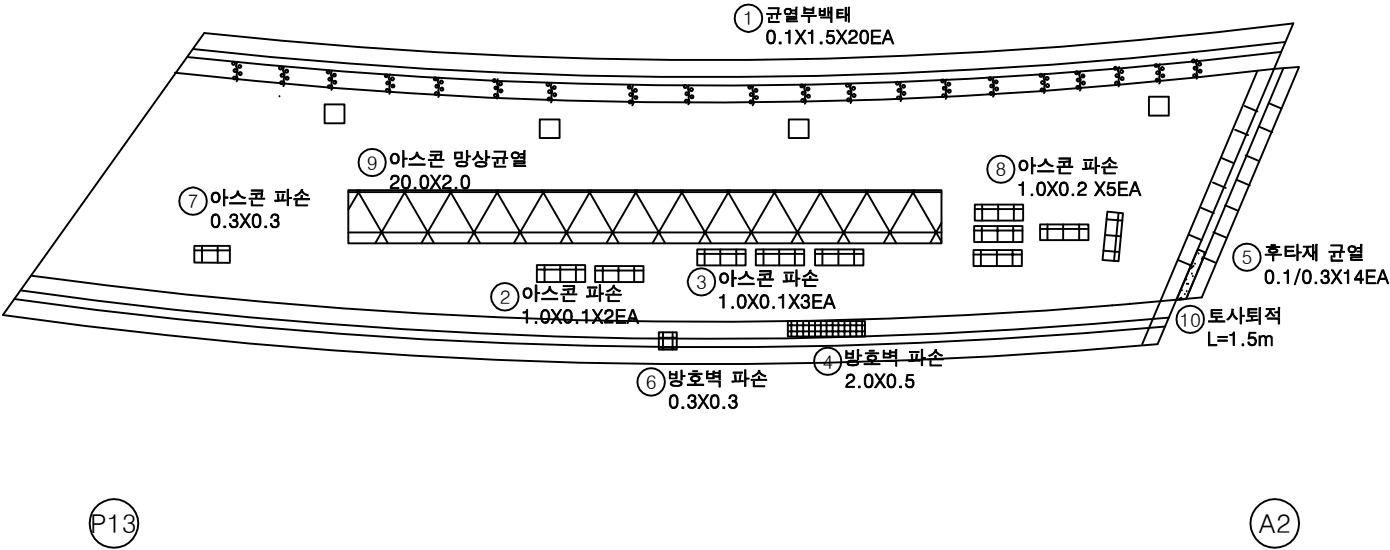
| 번호 | 구분 | 부재 | 손상내용 | 손상현황 | | | | | | 비 고 |
|---|---|---|---|---|---|---|---|---|---|---|
| 1 | 19하 | 방호벽 | 균열부백태 | | 0.1 | 1.5 | 3.00 | m <sup>2</sup> | 20 | |
| 5 | 19하 | 신축이음 | 후타재 균열 | 0.1 | 0.3 | | 4.20 | m | 14 | |
| 9 | 23하 | 교면포장 | 아스콘 망상균열 | 20.0 | 2.0 | | 40.00 | m <sup>2</sup> | 1 | |

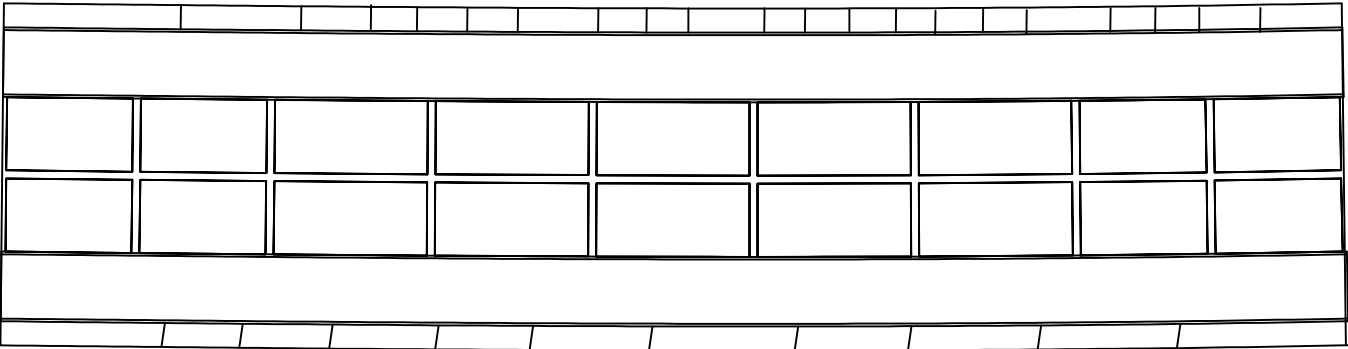
| 번호 | 구분 | 부재 | 손상내용 | 손상현황 | | | | | | 비고 |
|---|---|---|---|---|---|---|---|---|---|---|
| 1 | 19하 | 바닥판 | 균열(0.3mm미만) | 0.1 | 0.5 | | 10.00 | m | 20 | |
| 2 | 19하 | 바닥판 | 균열(0.3mm미만) | 0.1 | 0.5 | | 5.00 | m | 10 | |

① 0.1/0.5X20EA

① 0.1/0.5X10EA

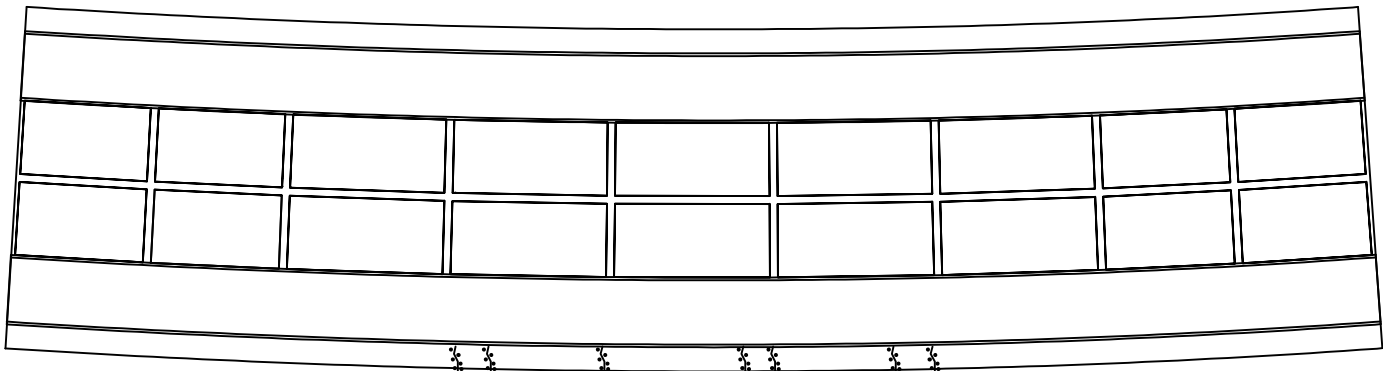
| 번호 | 구분 | 부재 | 손상내용 | 손상현황 | | | | | | 비고 |
|---|---|---|---|---|---|---|---|---|---|---|
| 1 | 21하 | 바닥판 | 균열부백태 | | 0.1 | 1.0 | 0.70 | m <sup>2</sup> | 7 | |

1 균열부백태  
0.1X1.0 X7EA

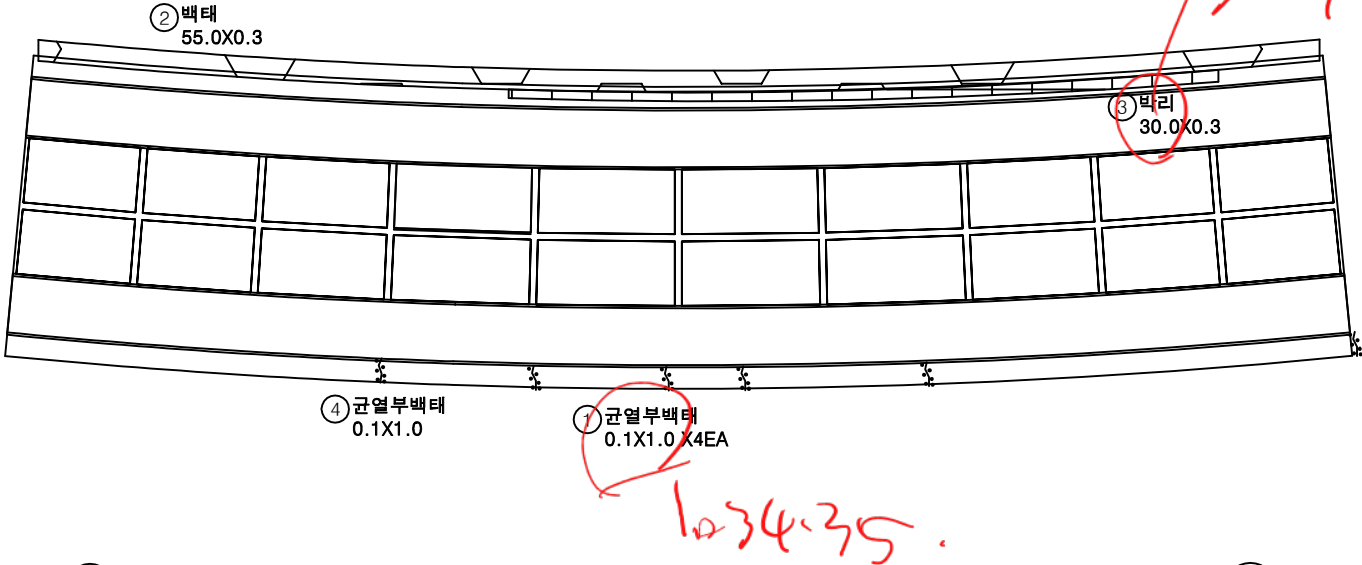
| 번호 | 구분 | 부재 | 손상내용 | 손상현황 | | | | | 비고 |
|---|---|---|---|---|---|---|---|---|---|
| 1 | 21하 | 바닥판 | 균열부백태 | | 0.1 | 1.0 | 0.40 | m <sup>2</sup> | 4 |
| 4 | 23하 | 바닥판 | 균열부백태 | | 0.1 | 1.0 | 0.10 | m <sup>2</sup> | 1 |

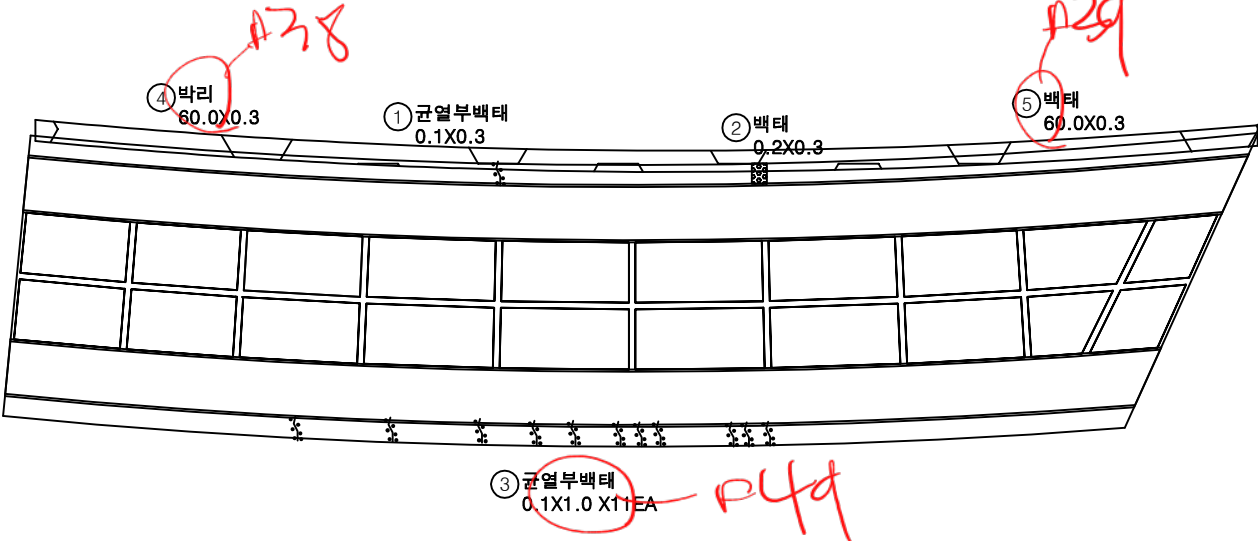
| 번호 | 구분 | 부재 | 손상내용 | 손상현황 | | | | | | 비고 |
|---|---|---|---|---|---|---|---|---|---|---|
| 1 | 21하 | 바닥판 | 균열부백태 | | 0.1 | 0.3 | 0.03 | m <sup>2</sup> | 1 | |
| 3 | 21하 | 바닥판 | 균열부백태 | | 0.1 | 1.0 | 1.10 | m <sup>2</sup> | 11 | |

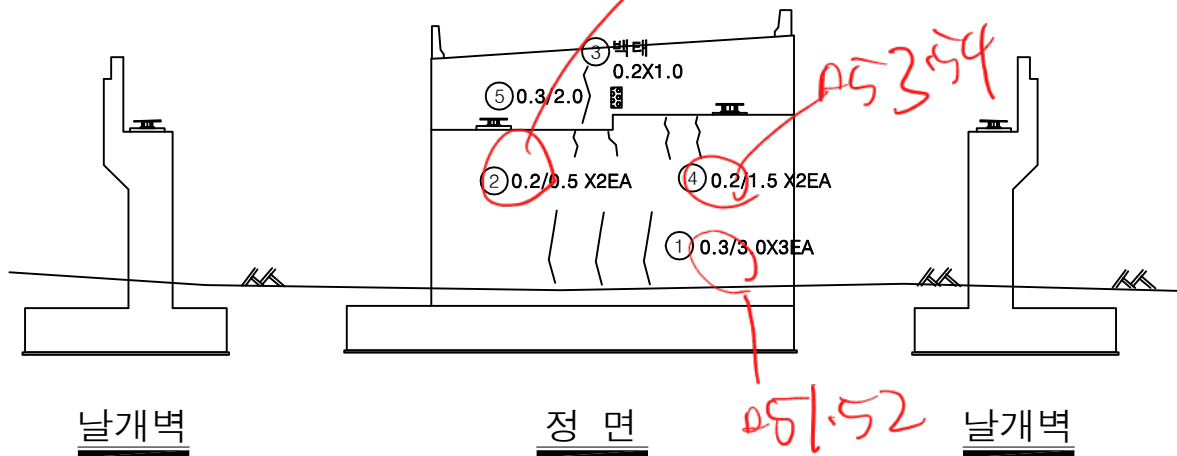
| 번호 | 구분 | 부재 | 손상내용 | 손상현황 | | | | | 비고 |
|---|---|---|---|---|---|---|---|---|---|
| 1 | 19하 | 교대 | 균열(0.3mm이상) | 0.3 | 3.0 | | 9.00 | m | 3 |
| 2 | 21하 | 교대 | 균열(0.3mm미만) | 0.2 | 0.5 | | 1.00 | m | 2 |
| 4 | 21하 | 교대 | 균열(0.3mm미만) | 0.2 | 1.5 | | 3.00 | m | 2 |
| 5 | 23하 | 교대 | 균열(0.3mm이상) | 0.3 | 2.0 | | 2.00 | m | 1 |

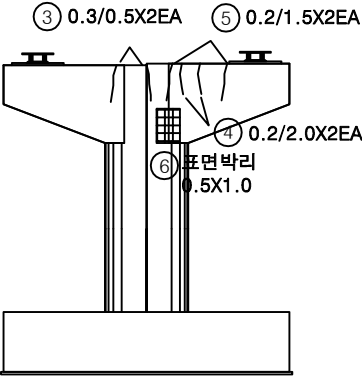
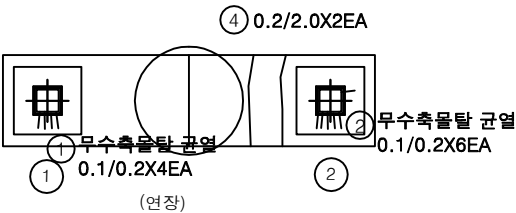
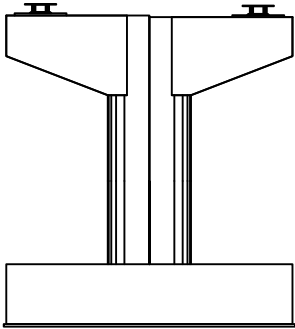
| 번호 | 구분 | 부재 | 손상내용 | 손상현황 | | | | | 비고 |
|---|---|---|---|---|---|---|---|---|---|
| 1 | 19하 | 교량받침 | 무수축물탈 균열 | 0.1 | 0.2 | | 0.80 | m | 4 |
| 2 | 19하 | 교량받침 | 무수축물탈 균열 | 0.1 | 0.2 | | 1.20 | m | 6 |
| 3 | 19하 | 교각 | 균열(0.3mm이상) | 0.3 | 0.5 | | 1.00 | m | 2 |
| 4 | 19하 | 교각 | 균열(0.3mm미만) | 0.2 | 2.0 | | 4.00 | m | 2 |
| 5 | 19하 | 교각 | 균열(0.3mm미만) | 0.2 | 1.5 | | 3.00 | m | 2 |

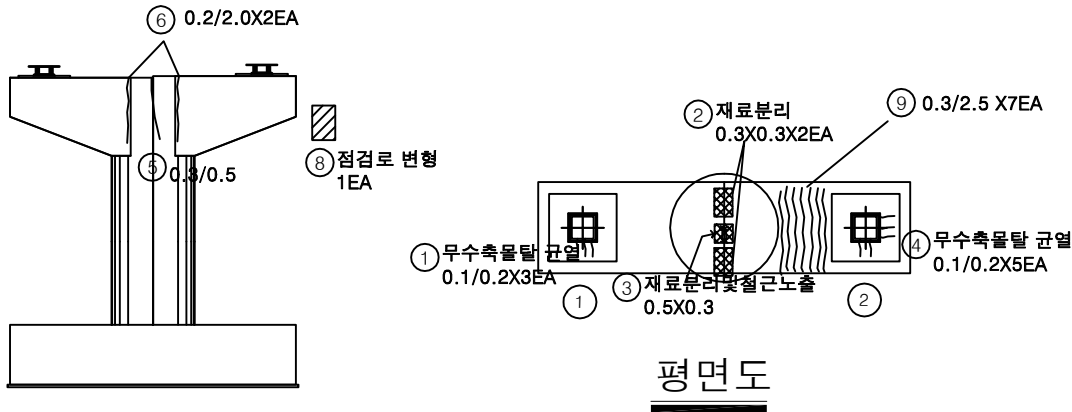
| 번호 | 구분 | 부재 | 손상내용 | 손상현황 | | | | | 비 고 |
|---|---|---|---|---|---|---|---|---|---|
| 1 | 19하 | 교량받침 | 무수축물탈 균열 | 0.1 | 0.2 | | 0.60 | m | 3 |
| 4 | 19하 | 교량받침 | 무수축물탈 균열 | 0.1 | 0.2 | | 1.00 | m | 5 |
| 5 | 19하 | 교각 | 균열(0.3mm이상) | 0.3 | 0.5 | | 0.50 | m | 1 |
| 6 | 19하 | 교각 | 균열(0.3mm미만) | 0.2 | 2.0 | | 4.00 | m | 2 |
| 9 | 21하 | 교각 | 균열(0.3mm이상) | 0.3 | 2.5 | | 17.50 | m | 7 |
| 10 | 23하 | 교각 | 양상균열 | | 8.0 | 2.0 | 16.00 | m <sup>2</sup> | 1 |

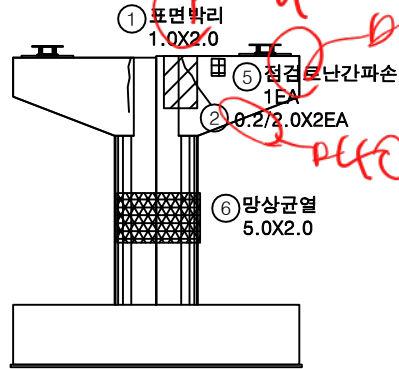
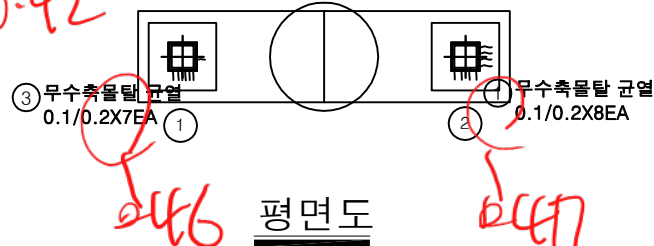
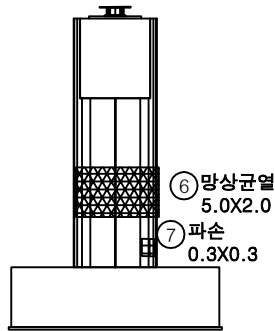
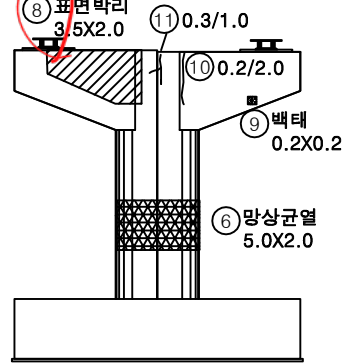
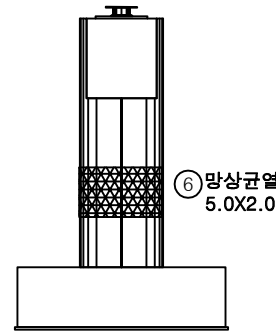
| 번호 | 구분 | 부재 | 손상내용 | 손상현황 | | | | | 비고 |
|---|---|---|---|---|---|---|---|---|---|
| 2 | 19하 | 교각 | 균열(0.3mm미만) | 0.2 | 2.0 | | 4.00 | m | 2 |
| 3 | 19하 | 교량받침 | 무수축물탈 균열 | 0.1 | 0.2 | | 1.40 | m | 7 |
| 4 | 19하 | 교량받침 | 무수축물탈 균열 | 0.1 | 0.2 | | 1.60 | m | 8 |
| 6 | 21하 | 교각 | 망상균열 | | 5.0 | 2.0 | 10.00 | m <sup>2</sup> | 1 |
| 10 | 21하 | 교각 | 균열(0.3mm미만) | 0.2 | 2.0 | | 2.00 | m | 1 |
| 11 | 21하 | 교각 | 균열(0.3mm이상) | 0.3 | 1.0 | | 1.00 | m | 1 |

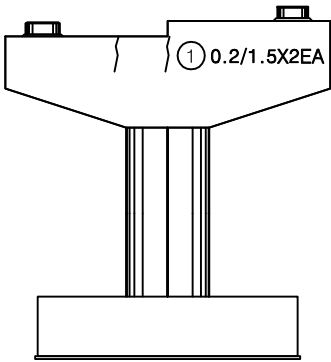
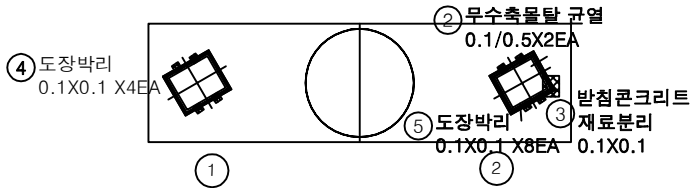
| 번호 | 구분 | 부재 | 손상내용 | 손상현황 | | | | | | 비 고 |
|---|---|---|---|---|---|---|---|---|---|---|
| 1 | 19하 | 교각 | 균열(0.3mm미만) | 0.2 | 1.5 | | 3.00 | m | 2 | |
| 2 | 19하 | 교량받침 | 무수축물탈 균열 | 0.1 | 0.5 | | 1.00 | m | 2 | |
