상주영천고속도로 2024~2025년 시설물 안전점검 용역  
(2024년 상반기 정기안전점검)

# 외 관 조 사 망 도

영천 JCT R-B교

2024.06

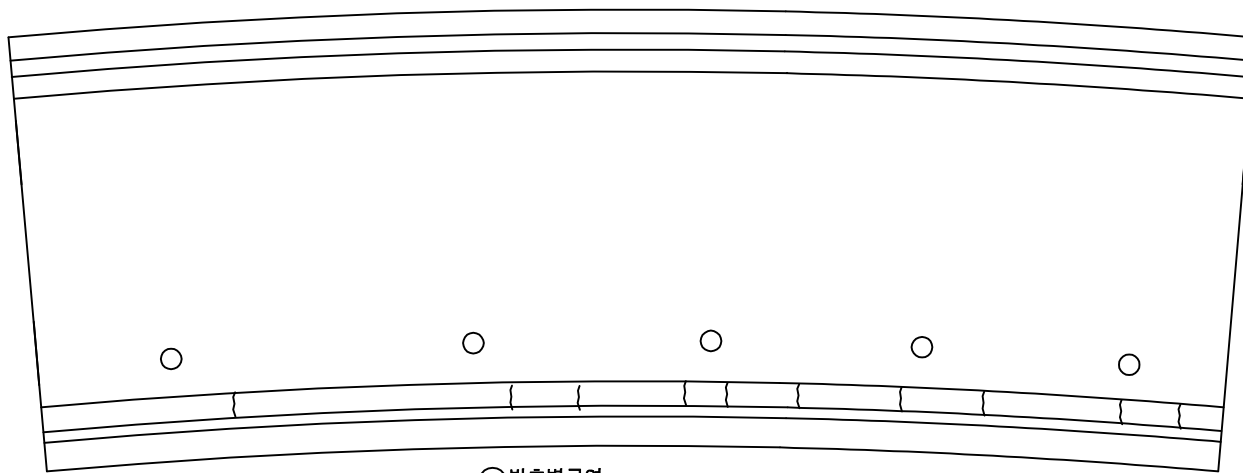
| 번호 | 구분 | 부재 | 손상내용 | 손상현황 | | | | | | 비고 |
|---|---|---|---|---|---|---|---|---|---|---|
| 1 | 21하 | 방호벽 | 방호벽 균열 | 0.2 | 1.5 | | 15.00 | m | 10 | |

① 방호벽균열  
0.2/1.5 X10EA
