상주영천고속도로 2024~2025년 시설물 안전점검 용역  
(2024년 상반기 정기안전점검)

# 외 관 조 사 망 도

영천 JCT R-B교

2024.06

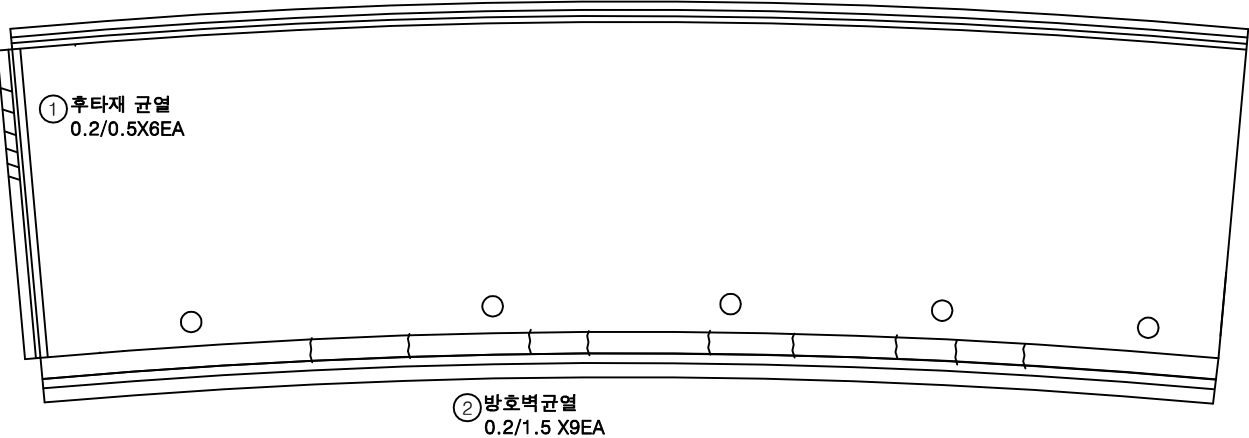
| 도면번호 | 01 |

| 번호 | 구분 | 부재 | 손상내용 | 손상현황 | | | | | | 비고 |
|---|---|---|---|---|---|---|---|---|---|---|
| 1 | 19하 | 신축이음 | 후타재 균열 | 0.2 | 0.5 | | 3.00 | m | 6 | |
| 2 | 21하 | 방호벽 | 방호벽 균열 | 0.2 | 1.5 | | 13.50 | m | 9 | |

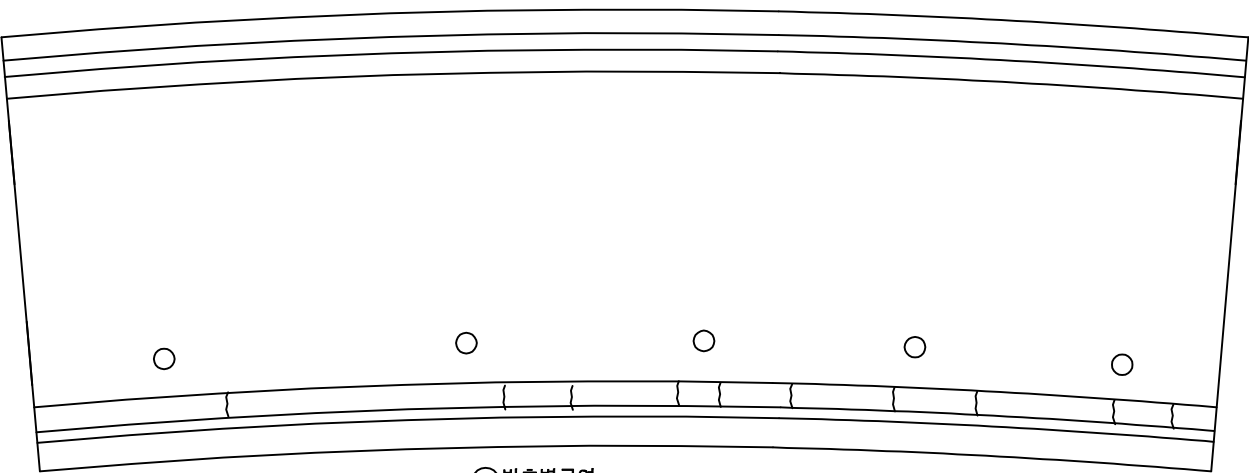
| 도면번호 | 03 |

| 번호 | 구분 | 부재 | 손상내용 | 손상현황 | | | | | | 비고 |
|---|---|---|---|---|---|---|---|---|---|---|
| 1 | 21하 | 방호벽 | 방호벽 균열 | 0.2 | 1.5 | | 15.00 | m | 10 | |

① 방호벽균열  
0.2/1.5 X10EA

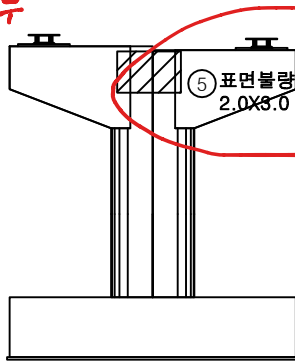
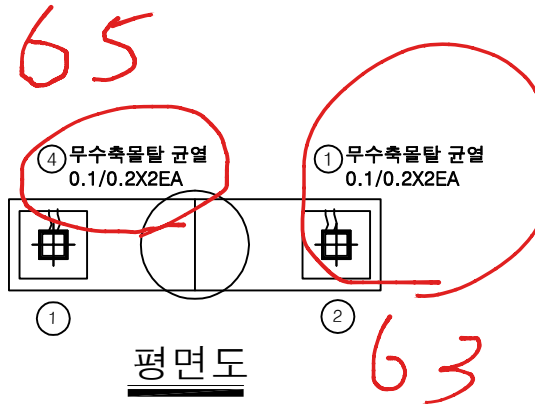
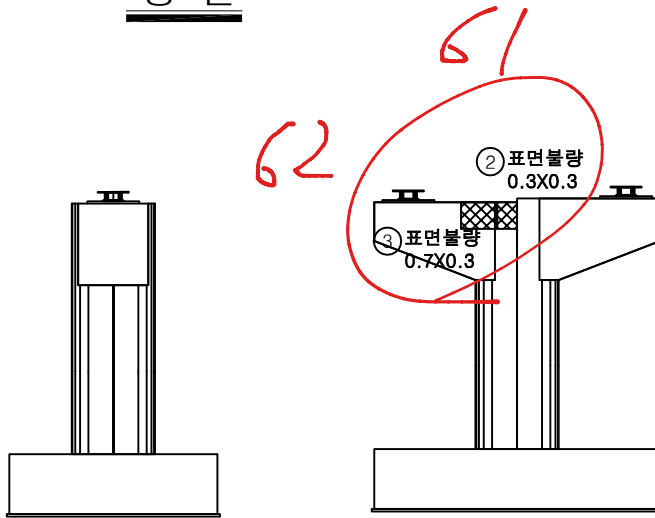
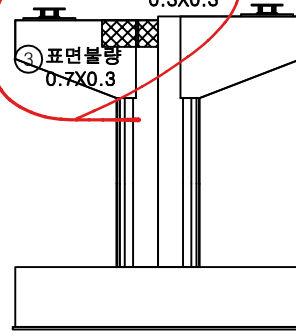
| 번호 | 구분 | 부재 | 손상내용 | 손상현황 | | | | | 비고 |
|---|---|---|---|---|---|---|---|---|---|
| 1 | 19하 | 교량받침 | 무수축물탈 균열 | 0.1 | 0.2 | | 0.40 | m | 2 |
| 4 | 21하 | 교량받침 | 무수축물탈 균열 | 0.1 | 0.2 | | 0.40 | m | 2 |

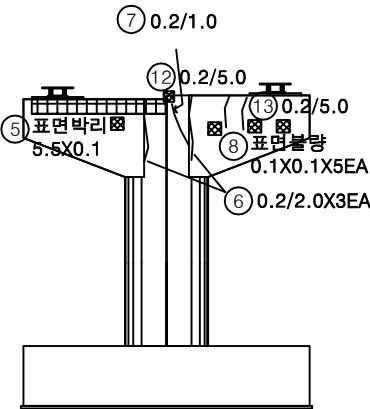
| 번호 | 구분 | 부재 | 손상내용 | 손상현황 | | | | | 비고 |
|---|---|---|---|---|---|---|---|---|---|
| 2 | 19하 | 교량받침 | 무수축물탈 균열 | 0.2 | 0.2 | | 0.80 | m | 4 |
| 3 | 19하 | 교량받침 | plate 부식 | | | | 1.00 | EA | 1 |
| 4 | 19하 | 교량받침 | 무수축물탈 균열 | 0.1 | 0.2 | | 1.80 | m | 9 |
| 6 | 19하 | 교각 | 균열(0.3mm미만) | 0.2 | 2.0 | | 6.00 | m | 3 |
| 7 | 19하 | 교각 | 균열(0.3mm미만) | 0.2 | 1.0 | | 1.00 | m | 1 |
| 11 | 21하 | 교각 | 균열(0.3mm이상) | 0.3 | 2.0 | | 2.00 | m | 1 |
| 12 | 21하 | 교각 | 균열(0.3mm미만) | 0.2 | 5.0 | | 5.00 | m | 1 |
| 13 | 21하 | 교각 | 균열(0.3mm미만) | 0.2 | 5.0 | | 5.00 | m | 1 |
