상주영천고속도로 2024~2025년 시설물 안전점검 용역  
(2024년 상반기 정기안전점검)

# 외 관 조 사 망 도

낙동JCT교

2024.06

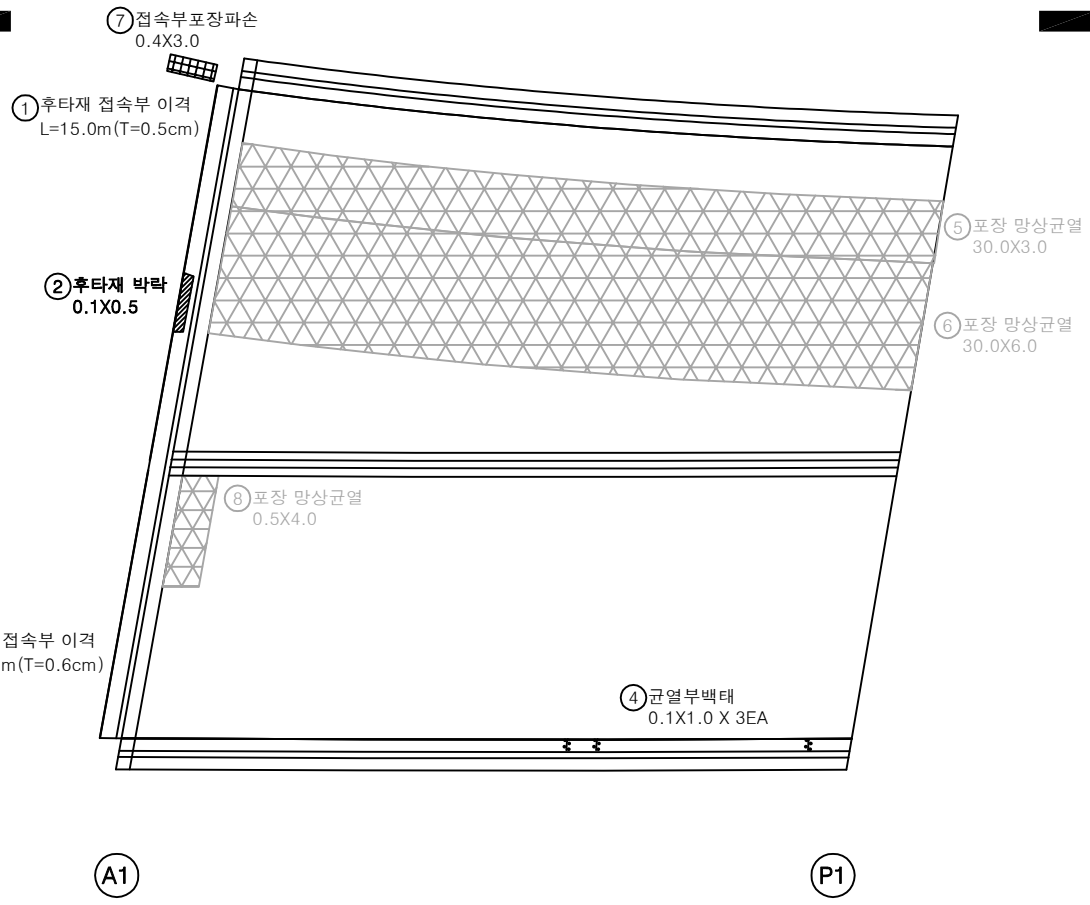
| 도면번호 | 01 |

| 번호 | 구분 | 부재 | 손상내용 | 손상현황 | | | | | | 비고 |
|---|---|---|---|---|---|---|---|---|---|---|
| 1 | 19하 | 교면포장 | 후타재 접속부 이격 | | 15.0 | | 15.00 | m | 1 | (T=0.5cm) |
| 2 | 19하 | 신속이음 | 후타재 박락 | | 0.1 | 0.5 | 0.05 | m <sup>2</sup> | 1 | |
| 3 | 19하 | 교면포장 | 후타재 접속부 이격 | | 10.0 | | 10.00 | m | 1 | (T=0.6cm) |
| 4 | 19하 | 방호벽 | 균열부백태 | | 0.1 | 1.0 | 0.30 | m <sup>2</sup> | 3 | |
| 5 | 19하 | 교면포장 | 포장 망상균열 | | 30.0 | 3.0 | 90.00 | m <sup>2</sup> | 1 | 21'상 보수 |
| 6 | 20상 | 교면포장 | 포장 망상균열 | | 30.0 | 6.0 | 180.00 | m <sup>2</sup> | 1 | 21'상 보수 |
| 7 | 20상 | 교면포장 | 접속부 포장파손 | | 0.4 | 3.0 | 1.20 | m <sup>2</sup> | 1 | |
| 8 | 20상 | 교면포장 | 포장 망상균열 | | 0.5 | 4.0 | 2.00 | m <sup>2</sup> | 1 | 21'상 보수 |

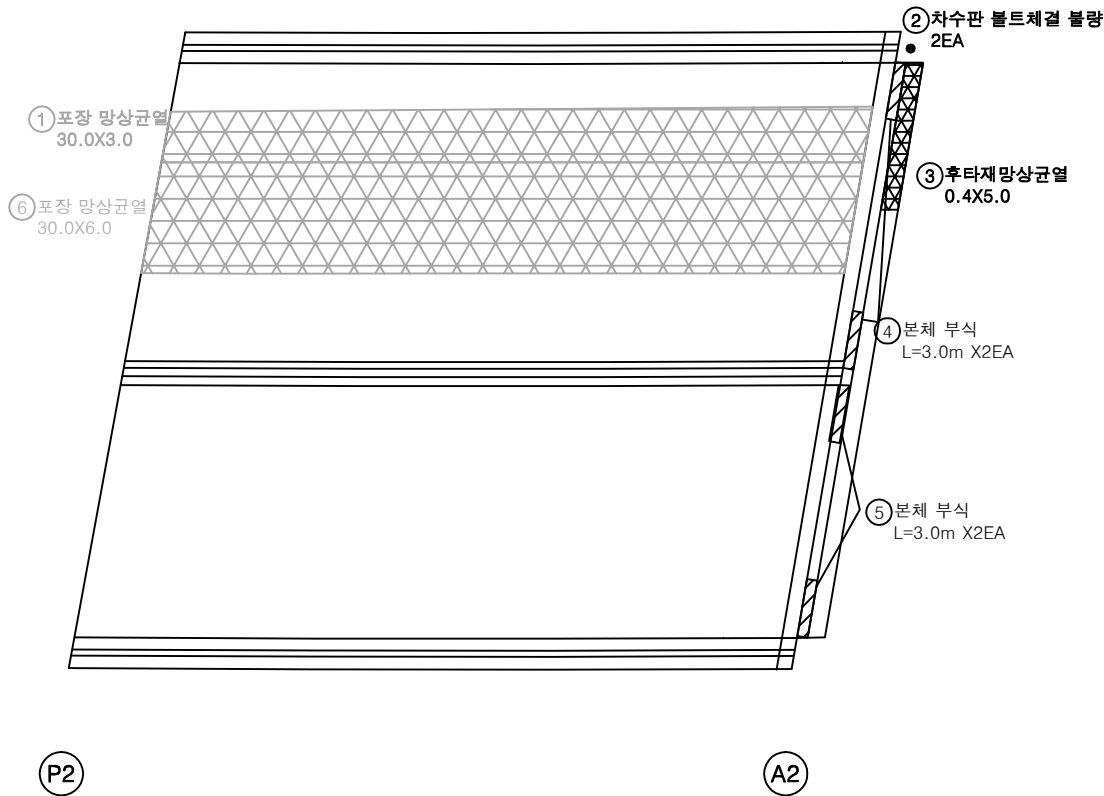
| 도 면 번 호 | 03 |

| 번호 | 구분 | 부재 | 손상내용 | 손상현황 | | | | | | 비 고 |
|---|---|---|---|---|---|---|---|---|---|---|
| 1 | 19하교면포장 | 포장 망상균열 | | | 30.0 | 3.0 | 90.00 | m <sup>2</sup> | 1 | 21'설 보수 |
| 2 | 19하신축이음 | 차수판 볼트체결 불량 | | | | | 2.00 | EA | 2 | |
| 3 | 19하신축이음 | 후타재 망상균열 | | | 0.4 | 5.0 | 2.00 | m <sup>2</sup> | 1 | |
| 4 | 19하신축이음 | 본체 부식 | | | 3.0 | | 6.00 | m | 2 | |
| 5 | 19하신축이음 | 본체 부식 | | | 3.0 | | 6.00 | m | 2 | |
| 6 | 20상교면포장 | 포장 망상균열 | | | 30.0 | 6.0 | 180.00 | m <sup>2</sup> | 1 | 21'설 보수 |

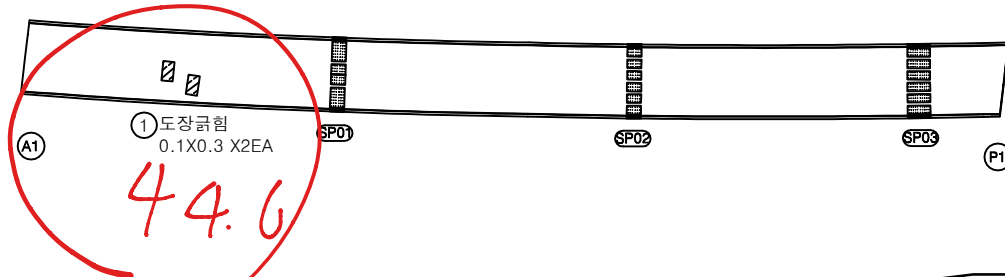
07

| 번호 | 구분 | 부재 | 손상내용 | 손상현황 | | | | | | 비고 |
|---|---|---|---|---|---|---|---|---|---|---|
| 1 | 23하 | 거더외부 | 도장균형 | | 0.1 | 0.3 | 0.06 | m <sup>2</sup> | 2 | |

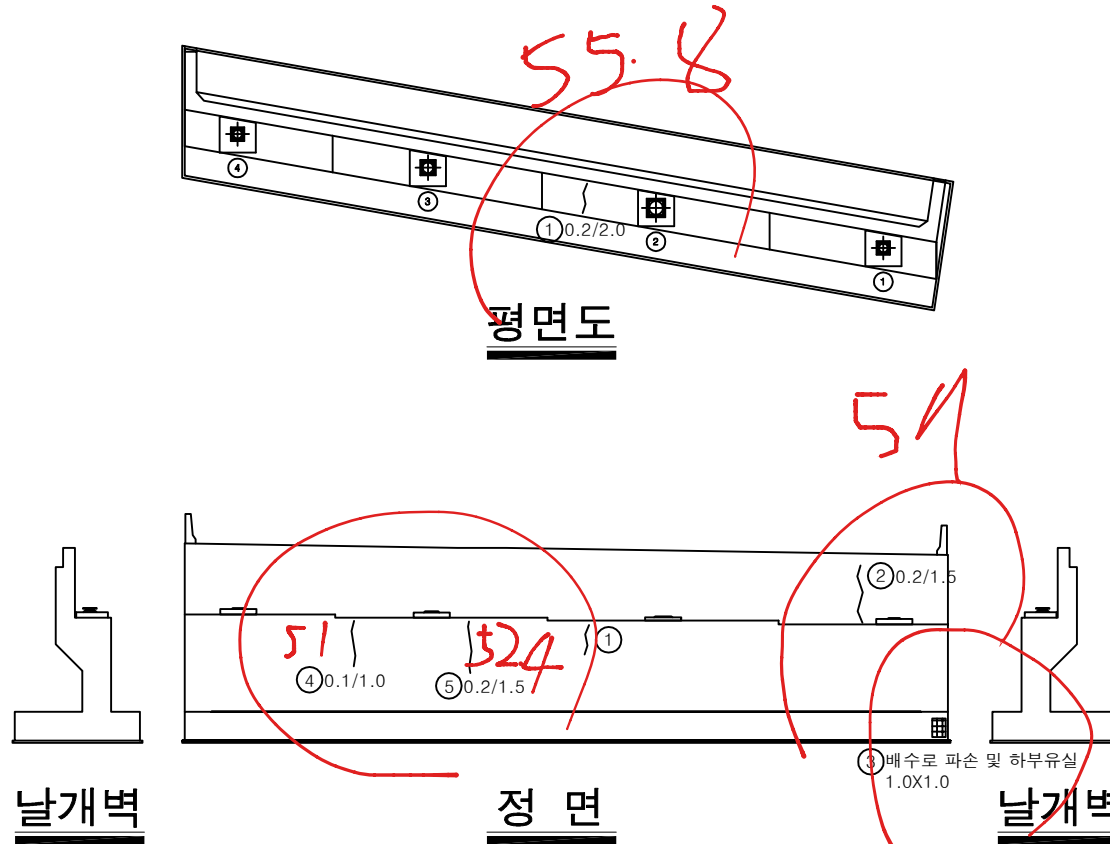
| 번호 | 구분 | 부재 | 손상내용 | 손상현황 | | | | | 비 고 |
|---|---|---|---|---|---|---|---|---|---|
| 1 | 23상 | 교대 | 균열(0.3mm미만) | 0.2 | 2.0 | | 2.00 | m | 1 |
| 2 | 23상 | 교대 | 균열(0.3mm미만) | 0.2 | 1.5 | | 1.50 | m | 1 |
| 4 | 24상 | 교대 | 균열(0.3mm미만) | 0.1 | 1.0 | | 1.00 | m | 1 |
| 5 | 24상 | 교대 | 균열(0.3mm미만) | 0.2 | 1.5 | | 1.50 | m | 1 |

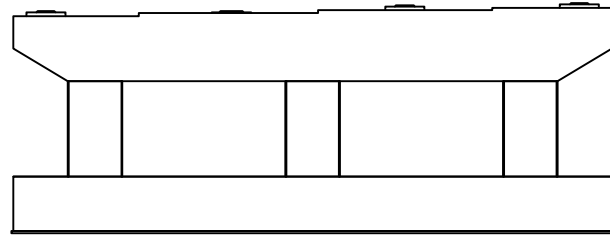
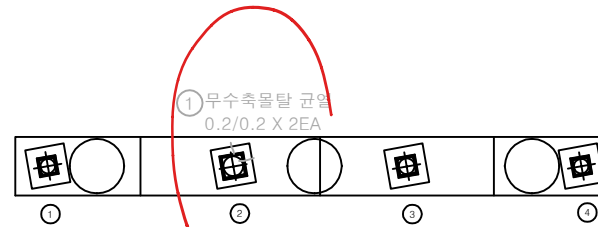
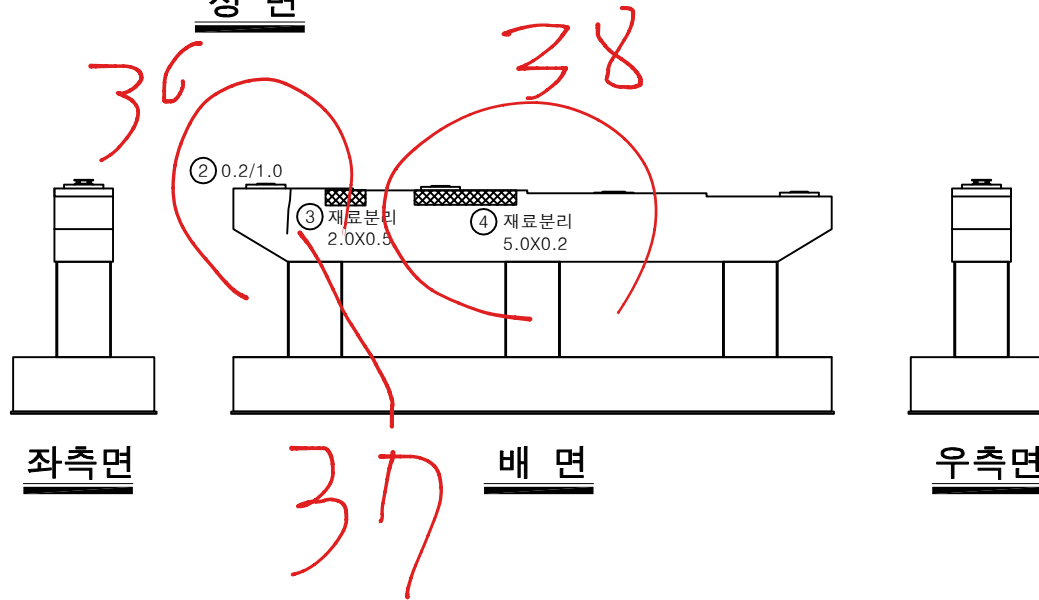
| 번호 | 구분 | 부재 | 손상내용 | 손상현황 | | | | | | 비 고 |
|---|---|---|---|---|---|---|---|---|---|---|
| 1 | 19하 | 교량받침 | 무수축물탈 균열 | 0.2 | 0.2 | | 0.40 | m | 2 | 20'하 보수 |
| 2 | 19하 | 교각 | 균열(0.3mm미만) | 0.2 | 1.0 | | 1.00 | m | 1 | |

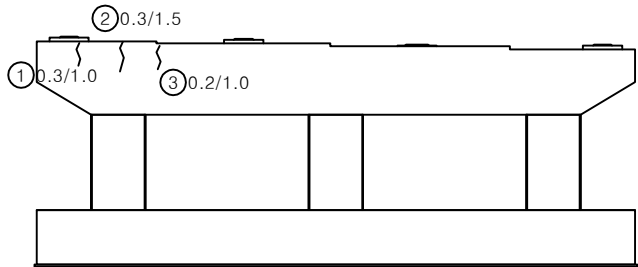
| 번호 | 구분 | 부재 | 손상내용 | 손상현황 | | | | | 비 고 |
|---|---|---|---|---|---|---|---|---|---|
| 1 | 23상 | 교각 | 균열(0.3mm이상) | 0.3 | 1.0 | | 1.00 | m | 1 |
| 2 | 23상 | 교각 | 균열(0.3mm이상) | 0.3 | 1.5 | | 1.50 | m | 1 |
| 3 | 23상 | 교각 | 균열(0.3mm미만) | 0.2 | 1.0 | | 1.00 | m | 1 |
