상주영천고속도로 2024~2025년 시설물 안전점검 용역  
(2024년 상반기 정기안전점검)

# 외 관 조 사 망 도

낙동JCT교

2024.06

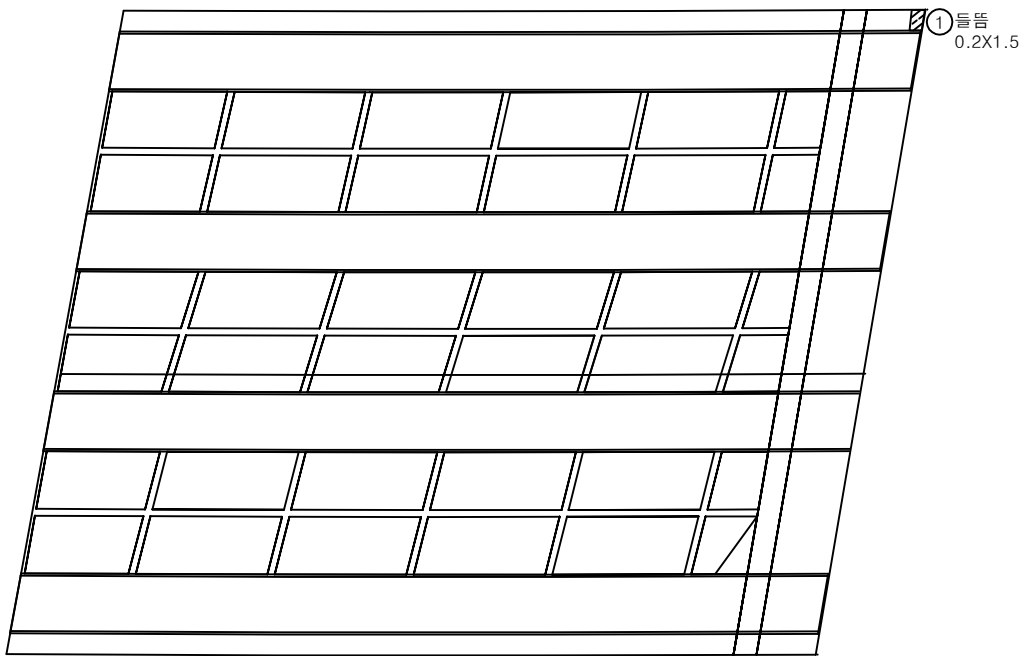
| 번호 | 구분 | 부재 | 손상내용 | 손상현황 | | | | | | 비고 |
|---|---|---|---|---|---|---|---|---|---|---|
| 1 | 24상 | 바닥판 | 들뜸 | | 0.2 | 1.5 | 0.30 | m <sup>2</sup> | 1 | |

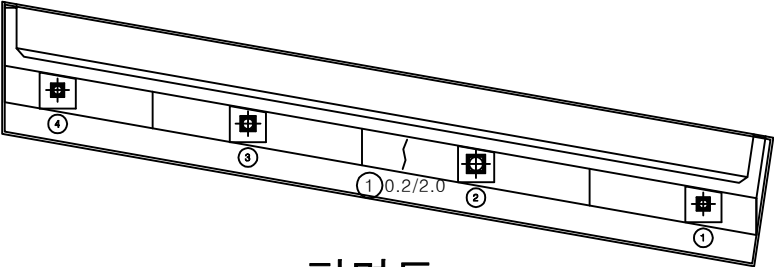
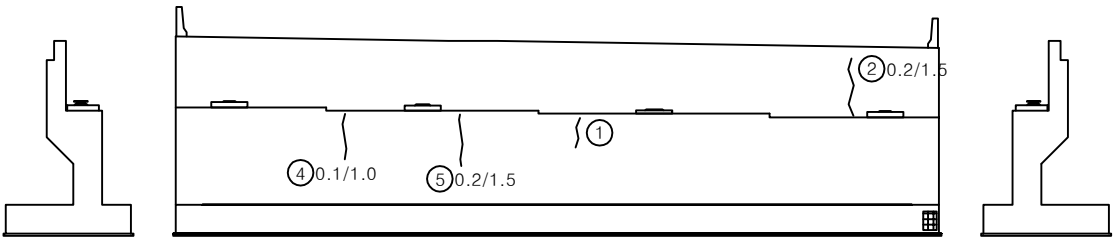
평면도

| 번호 | 구분 | 부재 | 손상내용 | 손상현황 | | | | | | 비 고 |
|---|---|---|---|---|---|---|---|---|---|---|
| 1 | 23상 | 교대 | 균열(0.3mm미만) | 0.2 | 2.0 | | 2.00 | m | 1 | |
| 2 | 23상 | 교대 | 균열(0.3mm미만) | 0.2 | 1.5 | | 1.50 | m | 1 | |
| 4 | 24상 | 교대 | 균열(0.3mm미만) | 0.1 | 1.0 | | 1.00 | m | 1 | |
| 5 | 24상 | 교대 | 균열(0.3mm미만) | 0.2 | 1.5 | | 1.50 | m | 1 | |

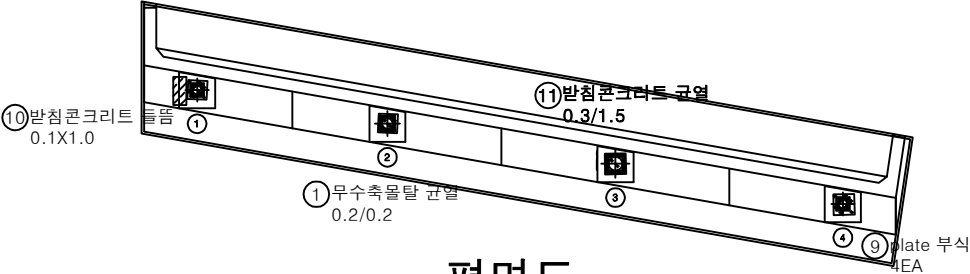
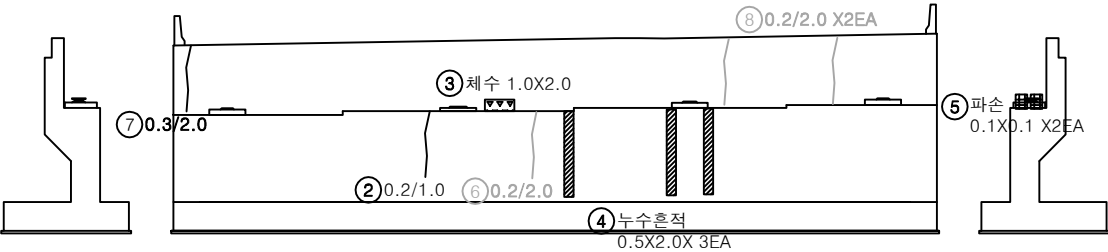
평면도

| 번호 | 구분 | 부재 | 손상내용 | 손상현황 | | | | | | 비 고 |
|---|---|---|---|---|---|---|---|---|---|---|
| 1 | 19하 | 교량받침 | 무수축물탈 균열 | 0.2 | 0.2 | | 0.20 | m | 1 | |
| 2 | 19하 | 교대 | 균열(0.3mm미만) | 0.2 | 1.0 | | 1.00 | m | 1 | |
| 4 | 19하 | 교대 | 누수흔적 | | 0.5 | 2.0 | 3.00 | m² | 3 | |
| 6 | 21하 | 교대 | 균열(0.3mm미만) | 0.2 | 2.0 | | 2.00 | m | 1 | 22'상 보수 |
| 7 | 21하 | 교대 | 균열(0.3mm이상) | 0.3 | 2.0 | | 2.00 | m | 1 | |
| 8 | 21하 | 교대 | 균열(0.3mm미만) | 0.2 | 2.0 | | 4.00 | m | 2 | 22'상 보수 |
| 9 | 23하 | 교량받침 | plate 부식 | | | | 4.00 | EA | 4 | |
| 11 | 24상 | 교량받침 | 발침콘크리트 균열 | 0.3 | 1.5 | | 1.50 | m | 1 | |

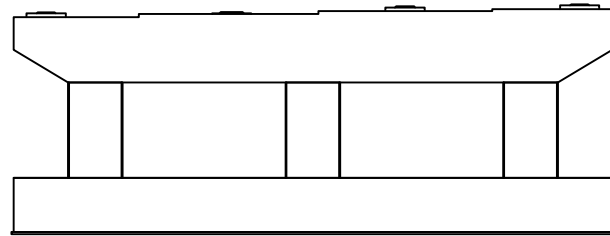
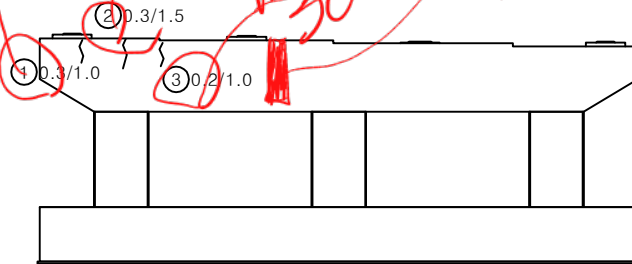
정면

| 번호 | 구분 | 부재 | 손상내용 | 손상현황 | | | | | 비고 |
|---|---|---|---|---|---|---|---|---|---|
| 1 | 23상 | 교각 | 균열(0.3mm이상) | 0.3 | 1.0 | | 1.00 | m | 1 |
| 2 | 23상 | 교각 | 균열(0.3mm이상) | 0.3 | 1.5 | | 1.50 | m | 1 |
| 3 | 23상 | 교각 | 균열(0.3mm미만) | 0.2 | 1.0 | | 1.00 | m | 1 |
