상주영천고속도로 2024~2025년 시설물 안전점검 용역  
(2024년 상반기 정기안전점검)

# 외 관 조 사 망 도

상촌교

2024.06

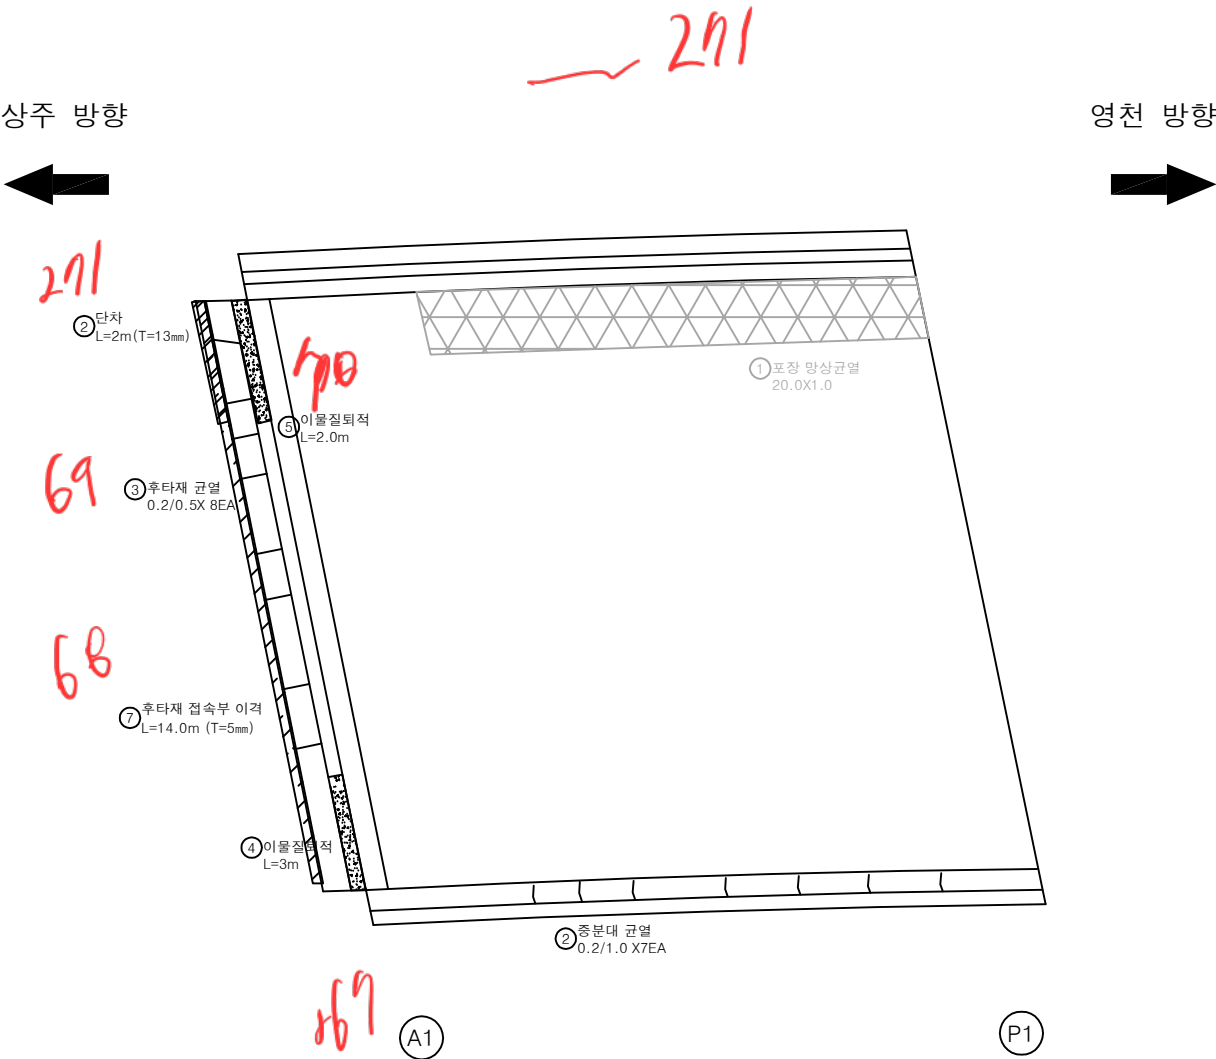
01

| 번호 | 구분 | 부재 | 손상내용 | 손상현황 | | | | | | 비 고 |
|---|---|---|---|---|---|---|---|---|---|---|
| 1 | 19하 | 교면포장 | 포장 망상균열 | | 20.0 | 1.0 | 20.00 | m <sup>2</sup> | 1 | 21'상 보수 |
| 2 | 19하 | 방호벽 | 방호벽 단차 | | 2.0 | | 2.00 | m | 1 | (T=13.0mm) |
| 3 | 19하 | 신축이음 | 후타재 균열 | 0.2 | 0.5 | | 4.00 | m | 8 | |
| 4 | 19하 | 신축이음 | 이물질퇴적 | | 3.0 | | 3.00 | m | 1 | |
| 5 | 21하 | 신축이음 | 이물질퇴적 | | 2.0 | | 2.00 | m | 1 | |
| 6 | 23하 | 중분대 | 중분대 균열 | 0.2 | 1.0 | | 7.00 | m | 7 | |
| 7 | 23하 | 교면포장 | 후타재 접속부 이격 | | 14.0 | | 14.00 | m | 1 | (T=5.0mm) |

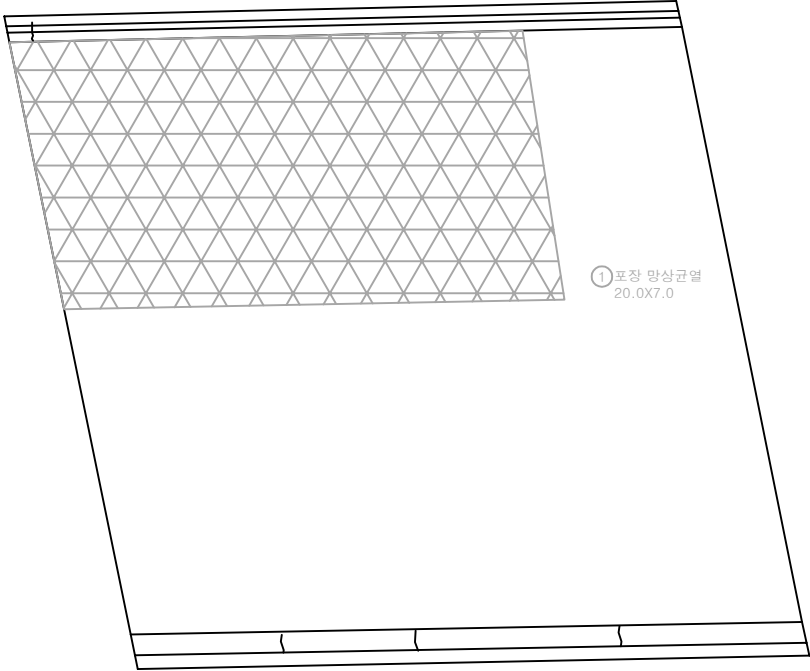
| 도면번호 | 02 |

② 방호벽 균열  
0.3/1.5

② 중분대 균열  
0.2/1.0 X3EA

| 번호 | 구분 | 부재 | 손상내용 | 손상현황 | | | | | | 비 고 |
|---|---|---|---|---|---|---|---|---|---|---|
| 1 | 19하 | 교면포장 | 포장 망상균열 | | 20.0 | 7.0 | 140.00 | m <sup>2</sup> | 1 | 21'상 보수 |
| 2 | 21하 | 방호벽 | 방호벽 균열 | 0.3 | 1.5 | | 1.50 | m | 1 | |
| 3 | 23하 | 중분대 | 중분대 균열 | 0.2 | 1.0 | | 3.00 | m | 3 | |

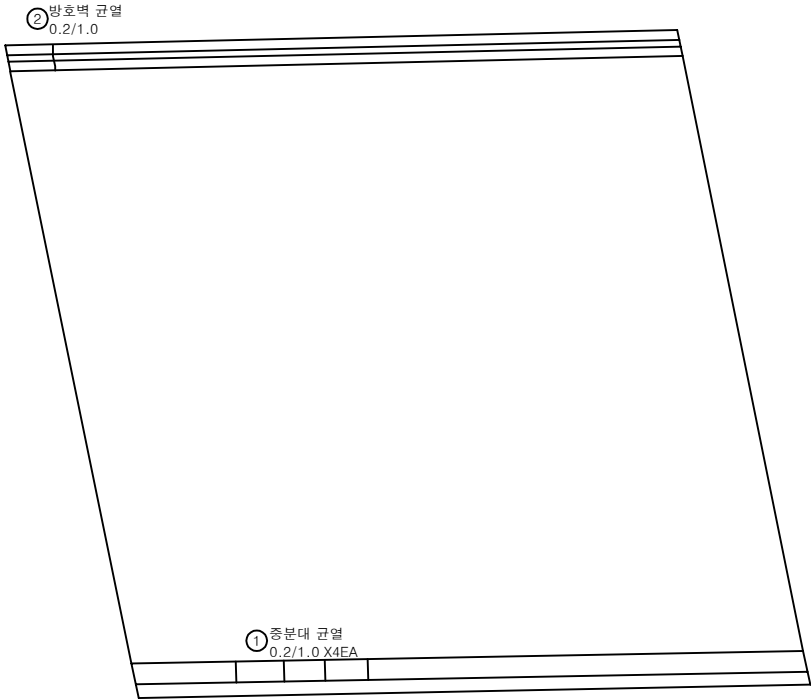
| 도면번호 | 03 |

| 번호 | 구분 | 부재 | 손상내용 | 손상현황 | | | | | 비 고 |
|---|---|---|---|---|---|---|---|---|---|
| 1 | 19하 | 중분대 | 중분대 균열 | 0.2 | 1.0 | | 4.00 | m | 4 |
| 2 | 23하 | 방호벽 | 방호벽 균열 | 0.2 | 1.0 | | 1.00 | m | 1 |

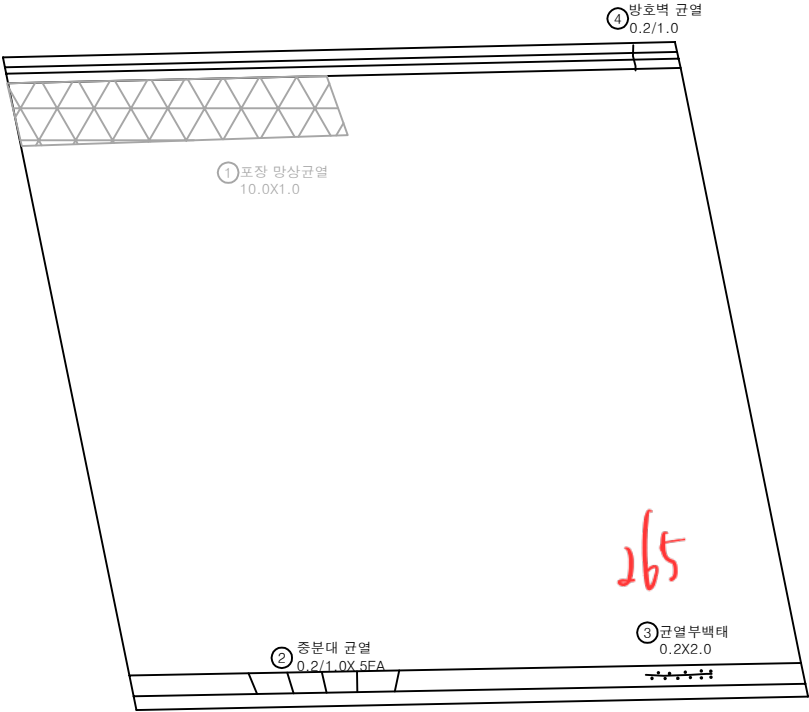
| 도면번호 | 04 |

| 번호 | 구분 | 부재 | 손상내용 | 손상현황 | | | | | | 비고 |
|---|---|---|---|---|---|---|---|---|---|---|
| 1 | 19하 | 교면포장 | 포장 망상균열 | | 10.0 | 1.0 | 10.00 | m <sup>2</sup> | 1 | 21'상 보수 |
| 2 | 19하 | 중분대 | 중분대 균열 | 0.2 | 1.0 | | 5.00 | m | 5 | |
| 3 | 19하 | 중분대 | 균열부백태 | 0.2 | 2.0 | | 0.40 | m <sup>2</sup> | 1 | |
| 4 | 23하 | 방호벽 | 방호벽 균열 | 0.2 | 1.0 | | 1.00 | m | 1 | |

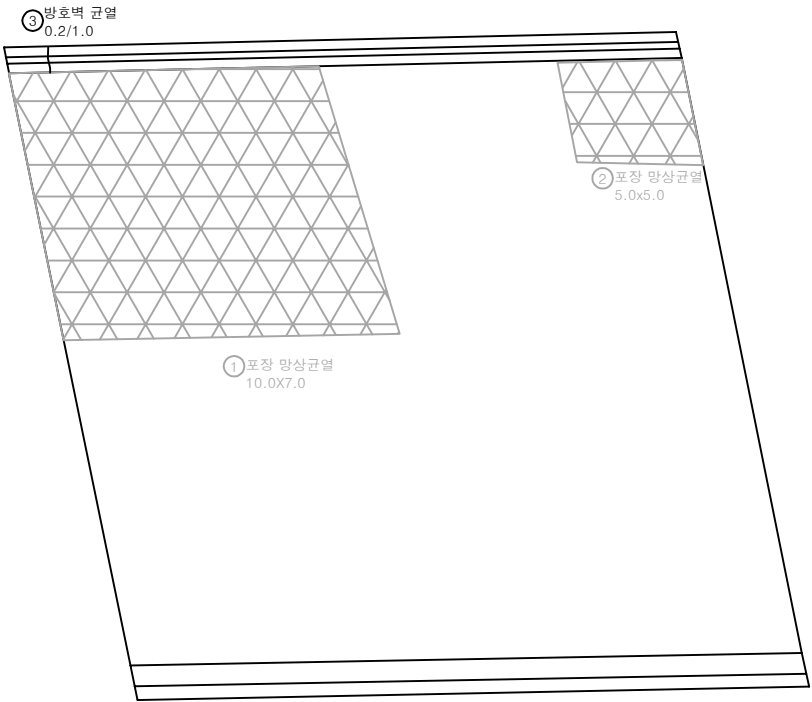
| 도면번호 | 05 |

| 번호 | 구분 | 부재 | 손상내용 | 손상현황 | | | | | | 비고 |
|---|---|---|---|---|---|---|---|---|---|---|
| 1 | 19하 | 교면포장 | 포장 망상균열 | | 10.0 | 7.0 | 70.00 | m <sup>2</sup> | 1 | 21'상 보수 |
| 2 | 19하 | 교면포장 | 포장 망상균열 | | 5.0 | 5.0 | 25.00 | m <sup>2</sup> | 1 | 21'상 보수 |
| 3 | 23하 | 방호벽 | 방호벽 균열 | 0.2 | 1.0 | | 1.00 | m | 1 | |

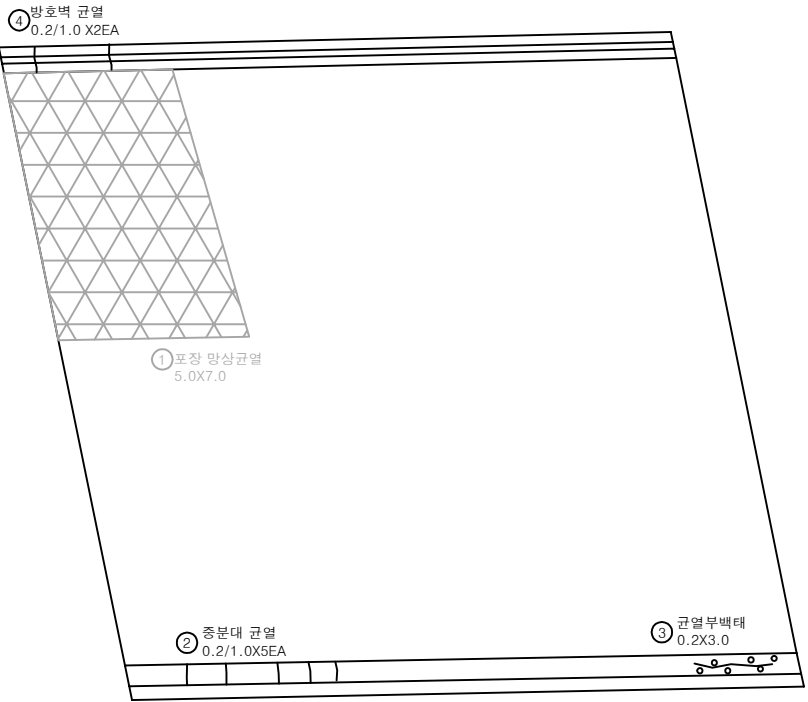
| 도면번호 | 06 |

| 번호 | 구분 | 부재 | 손상내용 | 손상현황 | | | | | | 비 고 |
|---|---|---|---|---|---|---|---|---|---|---|
| 1 | 19하 | 교면포장 | 포장 망상균열 | | 5.0 | 7.0 | 35.00 | ㎡ | 1 | 21'상 보수 |
| 2 | 19하 | 중분대 | 중분대 균열 | 0.2 | 1.0 | | 5.00 | m | 5 | |
| 3 | 21하 | 중분대 | 균열부백태 | | 0.2 | 3.0 | 0.60 | ㎡ | 1 | |
| 4 | 23하 | 방호벽 | 방호벽 균열 | 0.2 | 1.0 | | 2.00 | m | 2 | |

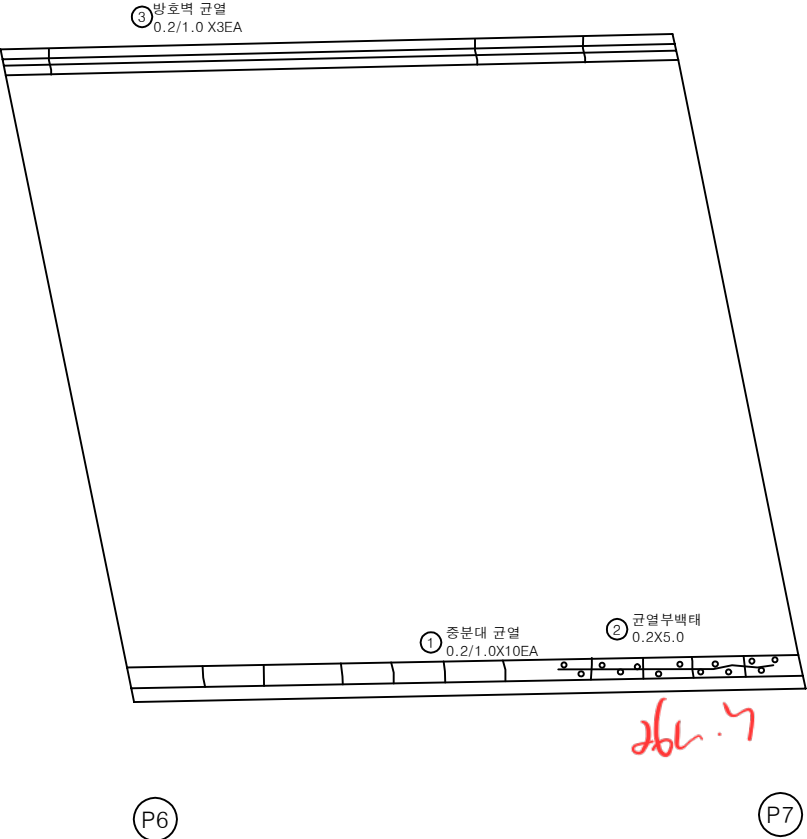
| 도면번호 | 07 |

| 번호 | 구분 | 부재 | 손상내용 | 손상현황 | | | | | | 비 고 |
|---|---|---|---|---|---|---|---|---|---|---|
| 1 | 19하 | 중분대 | 중분대 균열 | 0.2 | 1.0 | | 10.00 | m | 10 | |
| 2 | 21하 | 중분대 | 균열부백태 | | 0.2 | 5.0 | 1.00 | m <sup>2</sup> | 1 | |
| 3 | 23하 | 방호벽 | 방호벽 균열 | 0.2 | 1.0 | | 3.00 | m | 3 | |

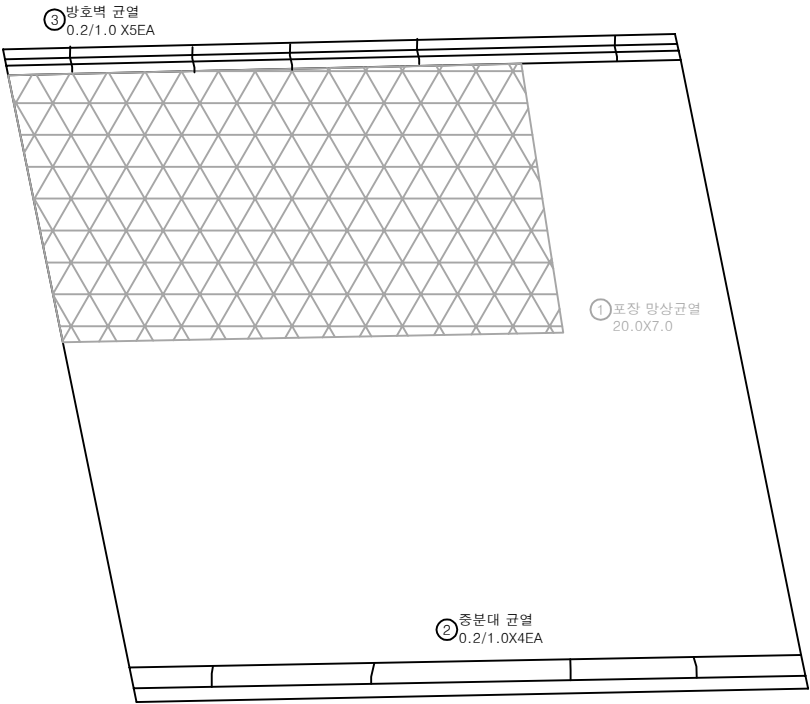
| 도면번호 | 08 |

| 번호 | 구분 | 부재 | 손상내용 | 손상현황 | | | | | | 비 고 |
|---|---|---|---|---|---|---|---|---|---|---|
| 1 | 19하 | 교면포장 | 포장 망상균열 | | 20.0 | 7.0 | 140.00 | m <sup>2</sup> | 1 | 21'상 보수 |
| 2 | 19하 | 중분대 | 중분대 균열 | 0.2 | 1.0 | | 4.00 | m | 4 | |
| 3 | 23하 | 방호벽 | 방호벽 균열 | 0.2 | 1.0 | | 5.00 | m | 5 | |

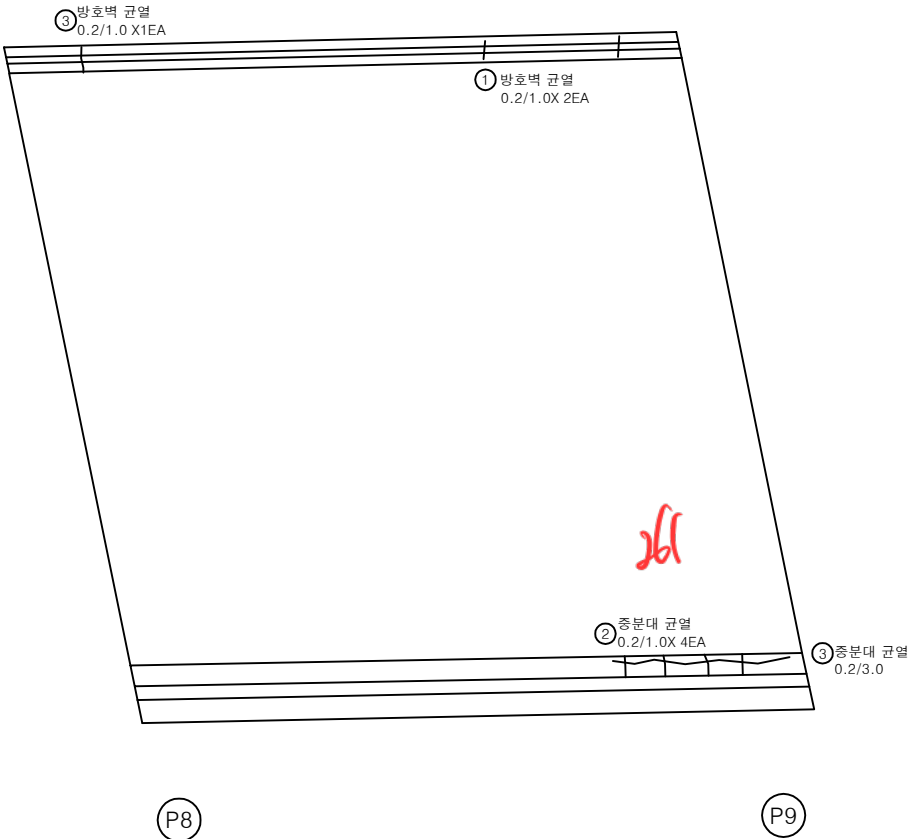
| 도면번호 | 09 |

| 번호 | 구분 | 부재 | 손상내용 | 손상현황 | | | | | | 비고 |
|---|---|---|---|---|---|---|---|---|---|---|
| 1 | 19하 | 방호벽 | 방호벽 균열 | 0.2 | 1.0 | | 2.00 | m | 2 | |
| 2 | 19하 | 중분대 | 중분대 균열 | 0.2 | 1.0 | | 4.00 | m | 4 | |
| 3 | 21하 | 중분대 | 중분대 균열 | 0.2 | 3.0 | | 3.00 | m | 1 | |
| 4 | 23하 | 방호벽 | 방호벽 균열 | 0.2 | 1.0 | | 1.00 | m | 1 | |

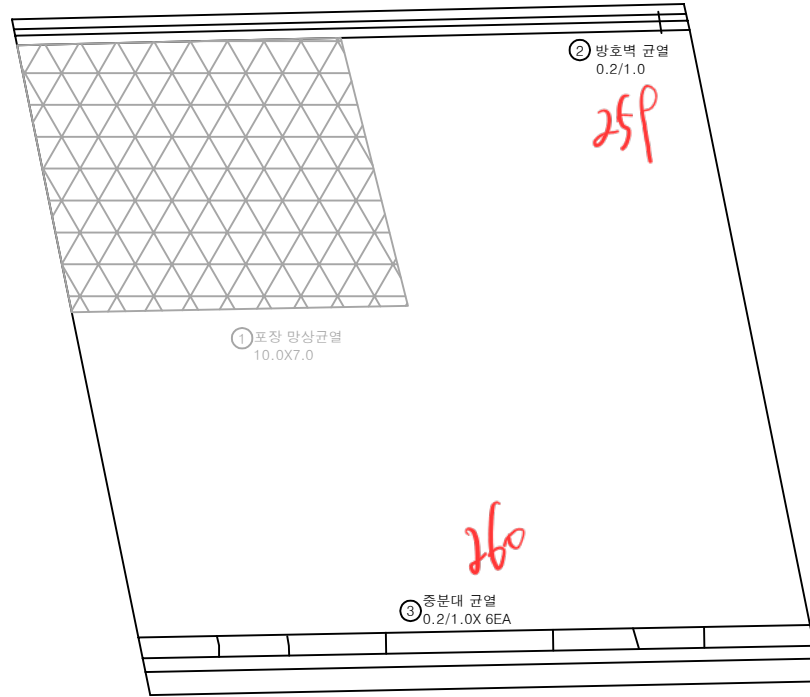
| 번호 | 구분 | 부재 | 손상내용 | 손상현황 | | | | | | 비 고 |
|---|---|---|---|---|---|---|---|---|---|---|
| 1 | 19하 | 교면포장 | 포장 망상균열 | | 10.0 | 7.0 | 70.00 | m <sup>2</sup> | 1 | 21'상 분수 |
| 2 | 19하 | 방호벽 | 방호벽 균열 | 0.2 | 1.0 | | 1.00 | m | 1 | |
| 3 | 19하 | 종분대 | 종분대 균열 | 0.2 | 1.0 | | 6.00 | m | 6 | |

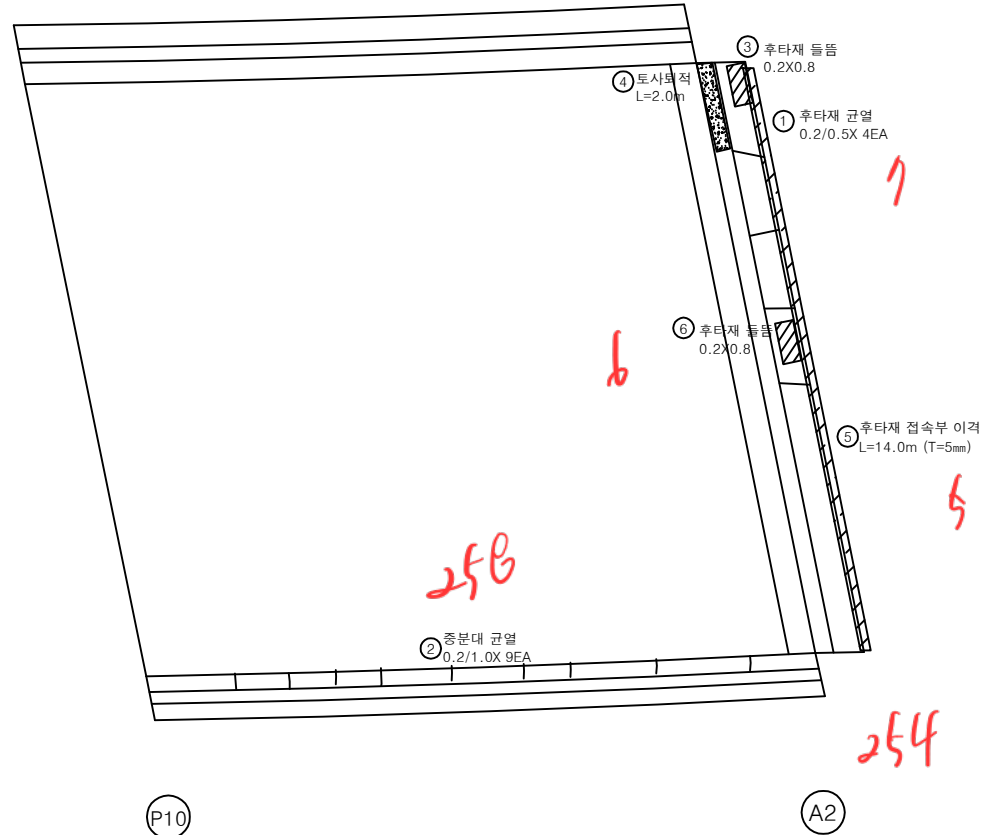
| 번호 | 구분 | 부재 | 손상내용 | 손상현황 | | | | | 비고 |
|---|---|---|---|---|---|---|---|---|---|
| 1 | 19하 | 신축이음 | 후타재 균열 | 0.2 | 0.5 | | 2.00 | m | 4 |
| 2 | 19하 | 중분대 | 중분대 균열 | 0.2 | 1.0 | | 9.00 | m | 9 |
| 3 | 21하 | 신축이음 | 후타재 들뜸 | | 0.2 | 0.8 | 0.16 | m <sup>2</sup> | 1 |
| 4 | 23하 | 신축이음 | 토사회격 | | 2.0 | | 2.00 | m | 1 |
| 5 | 23하 | 교면포장 | 후타재 접속부 이격 | | 14.0 | | 14.00 | m | 1 (T=5.0mm) |
| 6 | 23하 | 신축이음 | 후타재 들뜸 | | 0.2 | 0.8 | 0.16 | m <sup>2</sup> | 1 |
