상주영천고속도로 2024~2025년 시설물 안전점검 용역  
(2024년 상반기 정기안전점검)

# 외 관 조 사 망 도

상촌교

2024.06

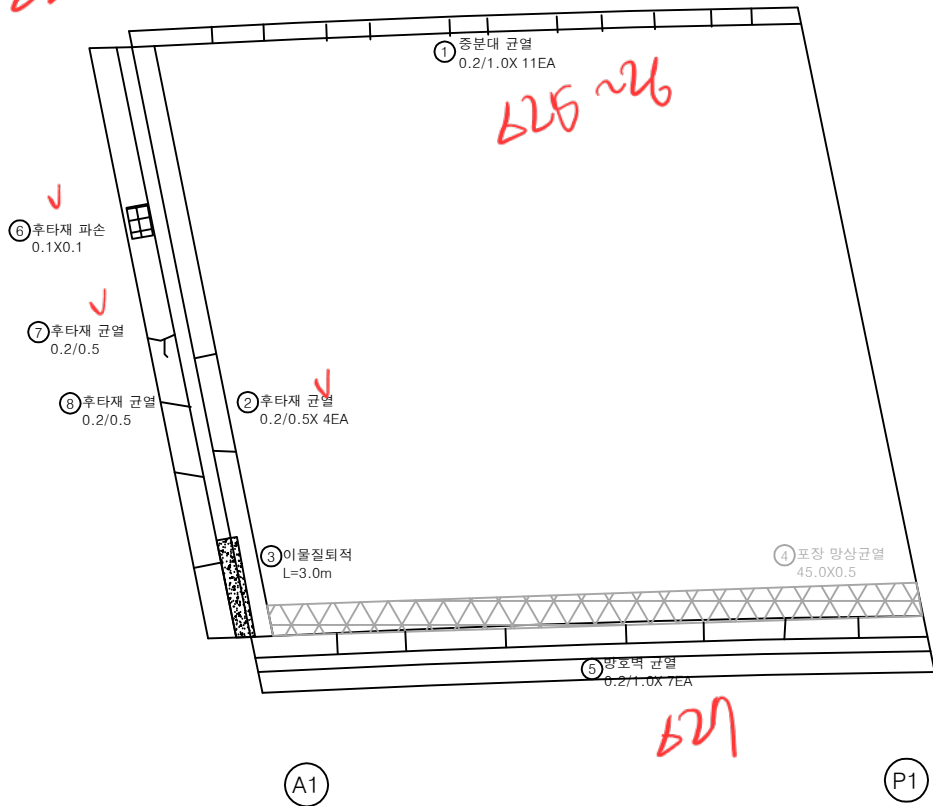
| 도면번호 | 01 |

| 번호 | 구분 | 부재 | 손상내용 | 손상현황 | | | | | | 비 고 |
|---|---|---|---|---|---|---|---|---|---|---|
| 1 | 19하 | 중분대 | 중분대 균열 | 0.2 | 1.0 | | 11.00 | m | 11 | |
| 2 | 19하 | 신속이음 | 후타재 균열 | 0.2 | 0.5 | | 2.00 | m | 4 | |
| 3 | 19하 | 신속이음 | 이물질퇴적 | | 3.0 | | 3.00 | m | 1 | |
| 4 | 19하 | 교면포장 | 포장 망상균열 | | 45.0 | 0.5 | 22.50 | ㎡ | 1 | 21'상 보수 |
| 5 | 19하 | 방호벽 | 방호벽 균열 | 0.2 | 1.0 | | 7.00 | m | 7 | |
| 6 | 21하 | 신속이음 | 후타재 파손 | | 0.1 | 0.1 | 0.01 | ㎡ | 1 | |
| 7 | 21하 | 신속이음 | 후타재 균열 | 0.2 | 0.5 | | 0.50 | m | 1 | |
| 8 | 23하 | 신속이음 | 후타재 균열 | 0.2 | 0.5 | | 0.50 | m | 1 | |

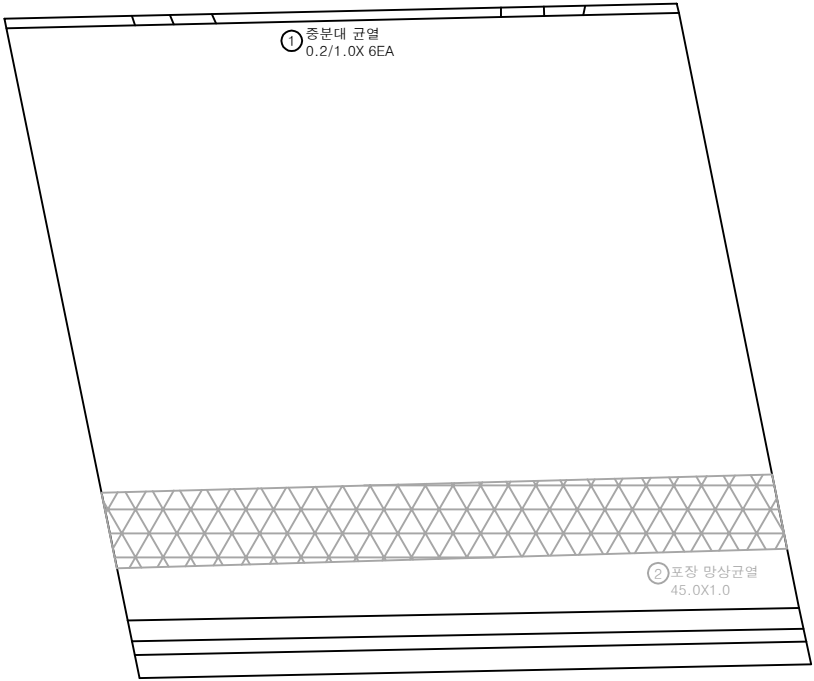
| 도면번호 | 02 |

| 번호 | 구분 | 부재 | 손상내용 | 손상현황 | | | | | | 비 고 |
|---|---|---|---|---|---|---|---|---|---|---|
| 1 | 19하 | 중분대 | 중분대 균열 | 0.2 | 1.0 | | 6.00 | m | 6 | |
| 2 | 19하 | 교면포장 | 포장 망상균열 | | 45.0 | 1.0 | 45.00 | m <sup>2</sup> | 1 | 21'살 보수 |

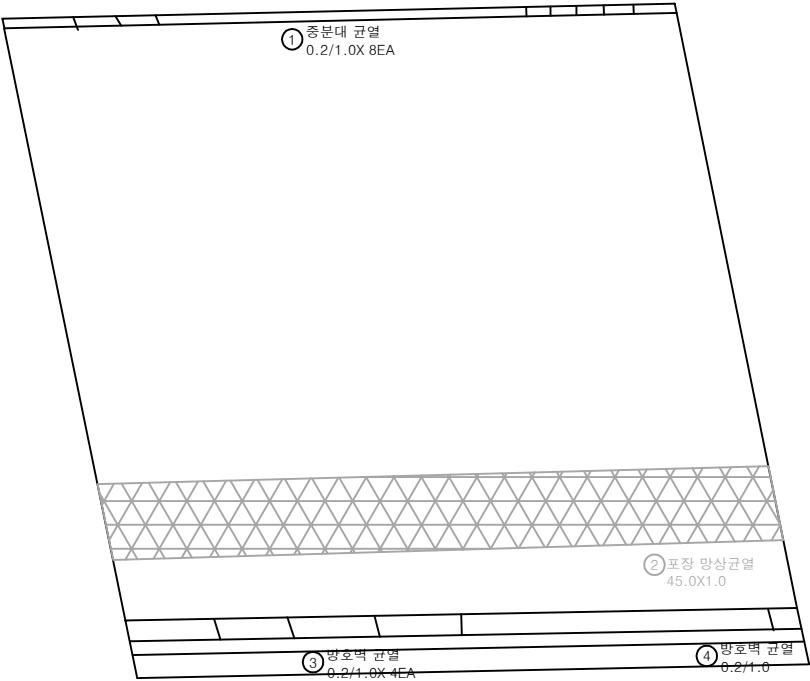
| 도면번호 | 03 |

| 번호 | 구분 | 부재 | 손상내용 | 손상현황 | | | | | | 비 고 |
|---|---|---|---|---|---|---|---|---|---|---|
| 1 | 19하 | 중분대 | 중분대 균열 | 0.2 | 1.0 | | 8.00 | m | 8 | |
| 2 | 19하 | 교면포장 | 포장 망상균열 | | 45.0 | 1.0 | 45.00 | m <sup>2</sup> | 1 | 21'설 보수 |
| 3 | 19하 | 방호벽 | 방호벽 균열 | 0.2 | 1.0 | | 4.00 | m | 4 | |
| 4 | 21하 | 방호벽 | 방호벽 균열 | 0.2 | 1.0 | | 1.00 | m | 1 | |

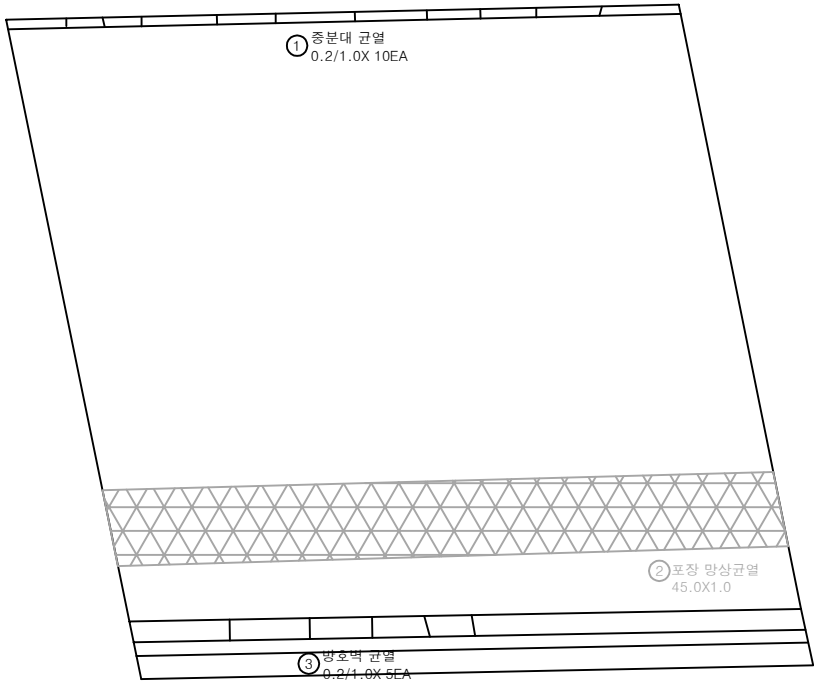
| 도 면 번 호 | 04 |

| 번호 | 구분 | 부재 | 손상내용 | 손상현황 | | | | | | 비 고 |
|---|---|---|---|---|---|---|---|---|---|---|
| 1 | 19하 | 중분대 | 중분대 균열 | 0.2 | 1.0 | | 10.00 | m | 10 | |
| 2 | 19하 | 교면포장 | 포장 망상균열 | | 45.0 | 1.0 | 45.00 | m <sup>2</sup> | 1 | 21'살 보수 |
| 3 | 19하 | 방호벽 | 방호벽 균열 | 0.2 | 1.0 | | 5.00 | m | 5 | |

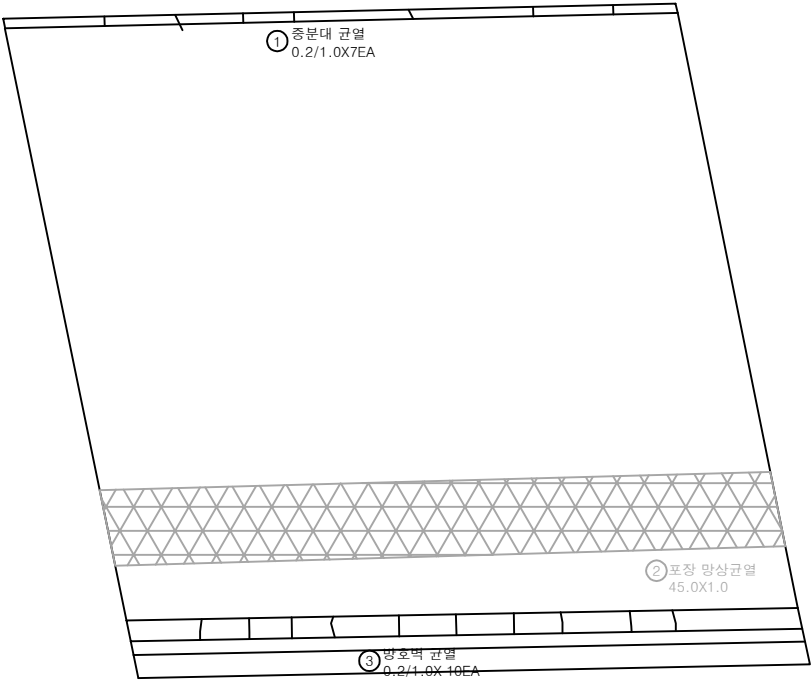
| 도 면 번 호 | 05 |

| 번호 | 구분 | 부재 | 손상내용 | 손상현황 | | | | | | 비 고 |
|---|---|---|---|---|---|---|---|---|---|---|
| 1 | 19하 | 중분대 | 중분대 균열 | 0.2 | 1.0 | | 7.00 | m | 7 | |
| 2 | 19하 | 교면포장 | 포장 망상균열 | | 45.0 | 1.0 | 45.00 | m² | 1 | 21'살 보수 |
| 3 | 19하 | 방호벽 | 방호벽 균열 | 0.2 | 1.0 | | 10.00 | m | 10 | |

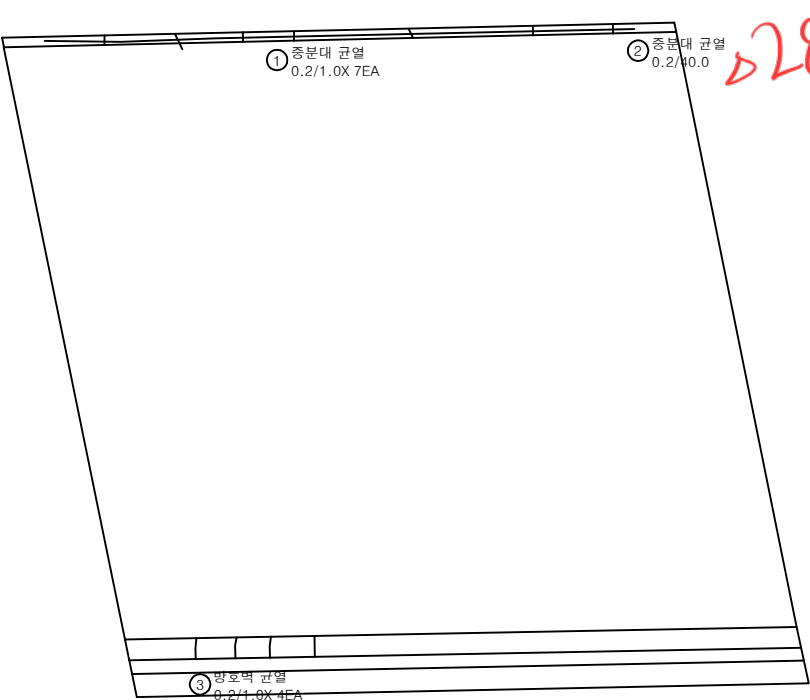
| 도 면 번 호 | 06 |

| 번호 | 구분 | 부재 | 손상내용 | 손상현황 | | | | | | 비 고 |
|---|---|---|---|---|---|---|---|---|---|---|
| 1 | 19하 | 중분대 | 중분대 균열 | 0.2 | 1.0 | | 7.00 | m | 7 | |
| 2 | 19하 | 중분대 | 중분대 균열 | 0.2 | 40.0 | | 40.00 | m | 1 | |
| 3 | 19하 | 방호벽 | 방호벽 균열 | 0.2 | 1.0 | | 4.00 | m | 4 | |

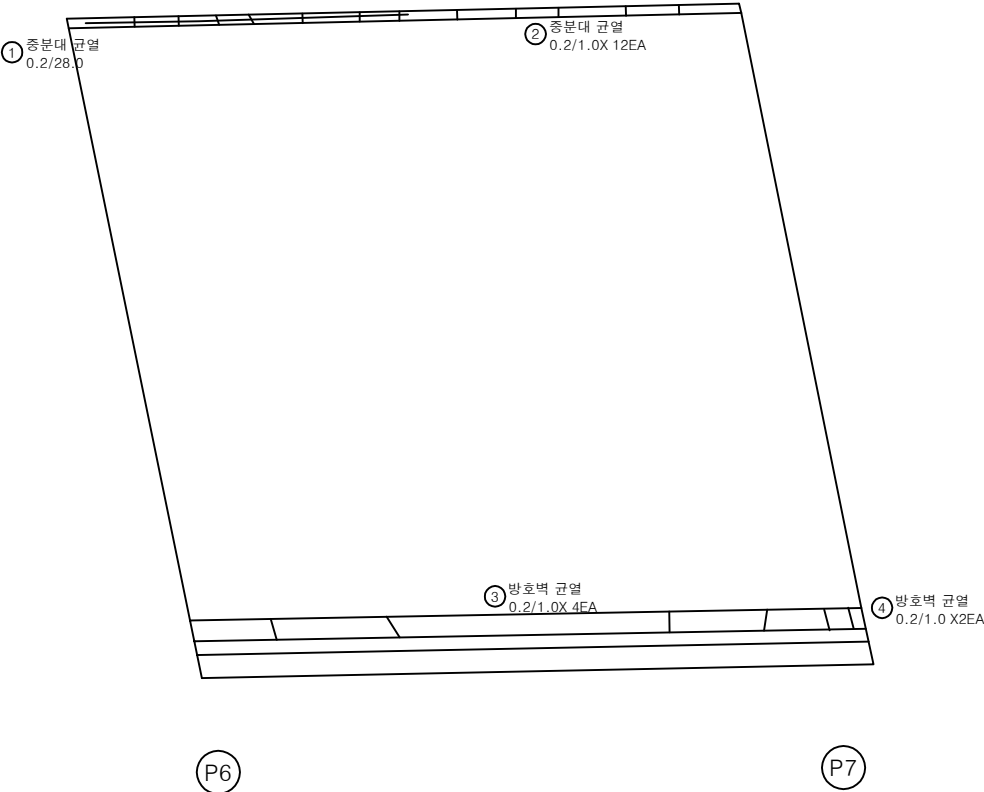
| 도면번호 | 07 |

| 번호 | 구분 | 부재 | 손상내용 | 손상현황 | | | | | 비고 |
|---|---|---|---|---|---|---|---|---|---|
| 1 | 19하 | 중분대 | 중분대 균열 | 0.2 | 28.0 | | 28.00 | m | 1 |
| 2 | 19하 | 중분대 | 중분대 균열 | 0.2 | 1.0 | | 12.00 | m | 12 |
| 3 | 19하 | 방호벽 | 방호벽 균열 | 0.2 | 1.0 | | 4.00 | m | 4 |
| 4 | 21하 | 방호벽 | 방호벽 균열 | 0.2 | 1.0 | | 2.00 | m | 2 |

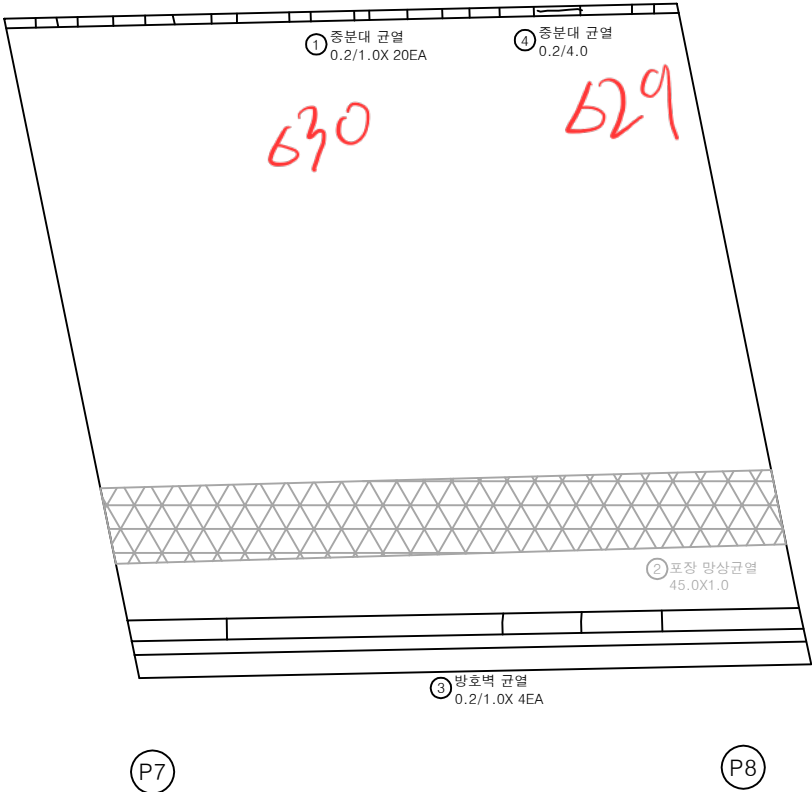
| 도 면 번 호 | 08 |

| 번호 | 구분 | 부재 | 손상내용 | 손상현황 | | | | | | 비 고 |
|---|---|---|---|---|---|---|---|---|---|---|
| 1 | 19하 | 중분대 | 중분대 균열 | 0.2 | 1.0 | | 20.00 | m | 20 | |
| 2 | 19하 | 교면포장 | 포장 망상균열 | | 45.0 | 1.0 | 45.00 | m <sup>2</sup> | 1 | 21'설 보수 |
| 3 | 19하 | 방호벽 | 방호벽 균열 | 0.2 | 1.0 | | 4.00 | m | 4 | |
| 4 | 21하 | 중분대 | 중분대 균열 | 0.2 | 4.0 | | 4.00 | m | 1 | |

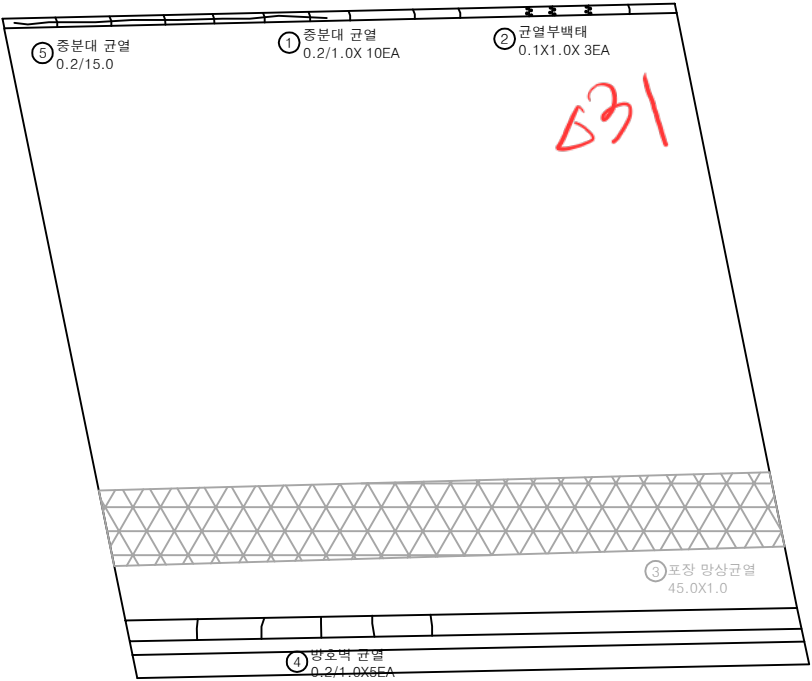
| 도면번호 | 09 |

| 번호 | 구분 | 부재 | 손상내용 | 손상현황 | | | | | | 비고 |
|---|---|---|---|---|---|---|---|---|---|---|
| 1 | 19하 | 중분대 | 중분대 균열 | 0.2 | 1.0 | | 10.00 | m | 10 | |
| 2 | 19하 | 중분대 | 균열부백태 | | 0.1 | 1.0 | 0.30 | m <sup>2</sup> | 3 | |
| 3 | 19하 | 교면포장 | 포장 망상균열 | | 45.0 | 1.0 | 45.00 | m <sup>2</sup> | 1 | 21'상 포함 |
| 4 | 19하 | 방호벽 | 방호벽 균열 | 0.2 | 1.0 | | 5.00 | m | 5 | |
| 5 | 21하 | 중분대 | 중분대 균열 | 0.2 | 15.0 | | 15.00 | m | 1 | |

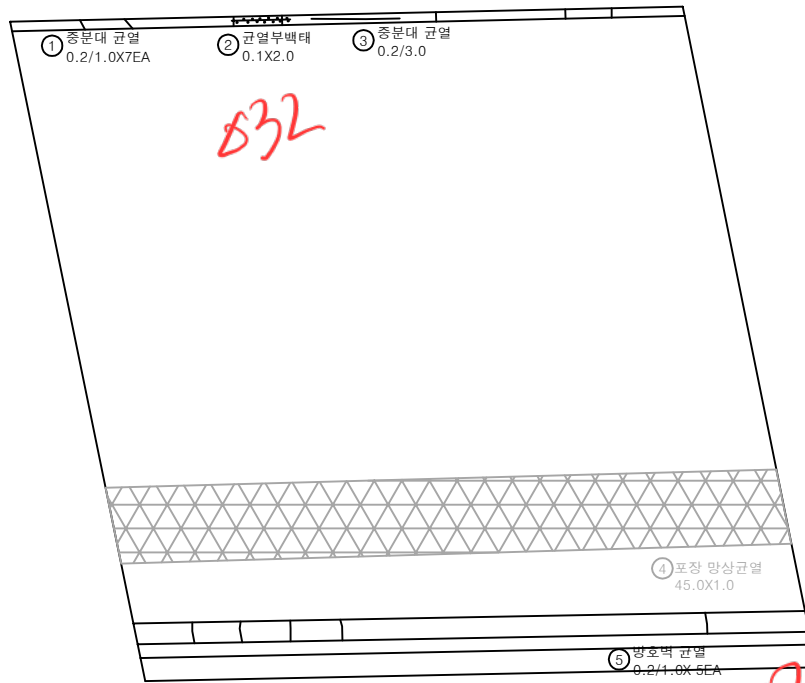
| 번호 | 구분 | 부재 | 손상내용 | 손상현황 | | | | | | 비고 |
|---|---|---|---|---|---|---|---|---|---|---|
| 1 | 19하 | 중분대 | 중분대 균열 | 0.2 | 1.0 | | 7.00 | m | 7 | |
| 2 | 19하 | 중분대 | 균열부백태 | | 0.1 | 2.0 | 0.20 | ㎡ | 1 | |
| 3 | 19하 | 중분대 | 중분대 균열 | 0.2 | 3.0 | | 3.00 | m | 1 | |
| 4 | 19하 | 교면포장 | 포장 망상균열 | | 45.0 | 1.0 | 45.00 | ㎡ | 1 | 21'상 보수 |
| 5 | 19하 | 방호벽 | 방호벽 균열 | 0.2 | 1.0 | | 5.00 | m | 5 | |

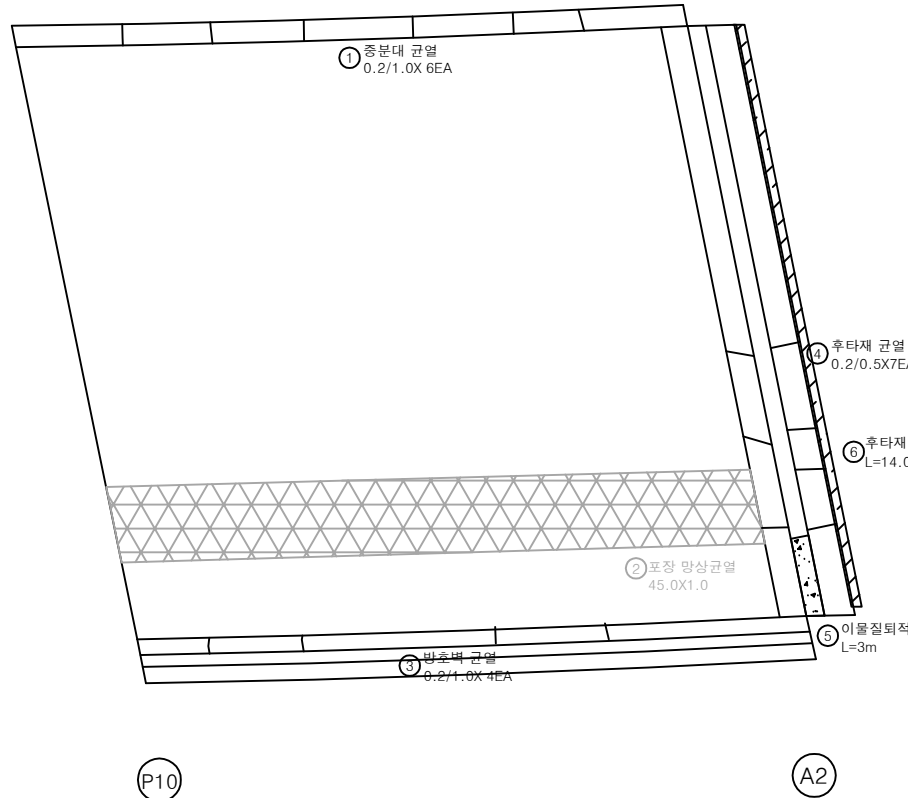
| 번호 | 구분 | 부재 | 손상내용 | 손상현황 | | | | | 비고 |
|---|---|---|---|---|---|---|---|---|---|
| 1 | 19하 | 중분대 | 중분대 균열 | 0.2 | 1.0 | | 6.00 | m | 6 |
| 2 | 19하 | 교면포장 | 포장 망상균열 | | 45.0 | 1.0 | 45.00 | m <sup>2</sup> | 1 21'설 보수 |
| 3 | 19하 | 방호벽 | 방호벽 균열 | 0.2 | 1.0 | | 4.00 | m | 4 |
| 4 | 19하 | 신속이음 | 후타재 균열 | 0.2 | 0.5 | | 3.50 | m | 7 |
| 5 | 19하 | 신속이음 | 이물질퇴적 | | 3.0 | | 3.00 | m | 1 |
| 6 | 23하 | 교면포장 | 후타재 접속부 이격 | | 14.0 | | 14.00 | m | 1 (T=5.0mm) |
