상주영천고속도로 2024~2025년 시설물 안전점검 용역  
(2024년 상반기 정기안전점검)

# 외 관 조 사 망 도

상촌교

2024.06

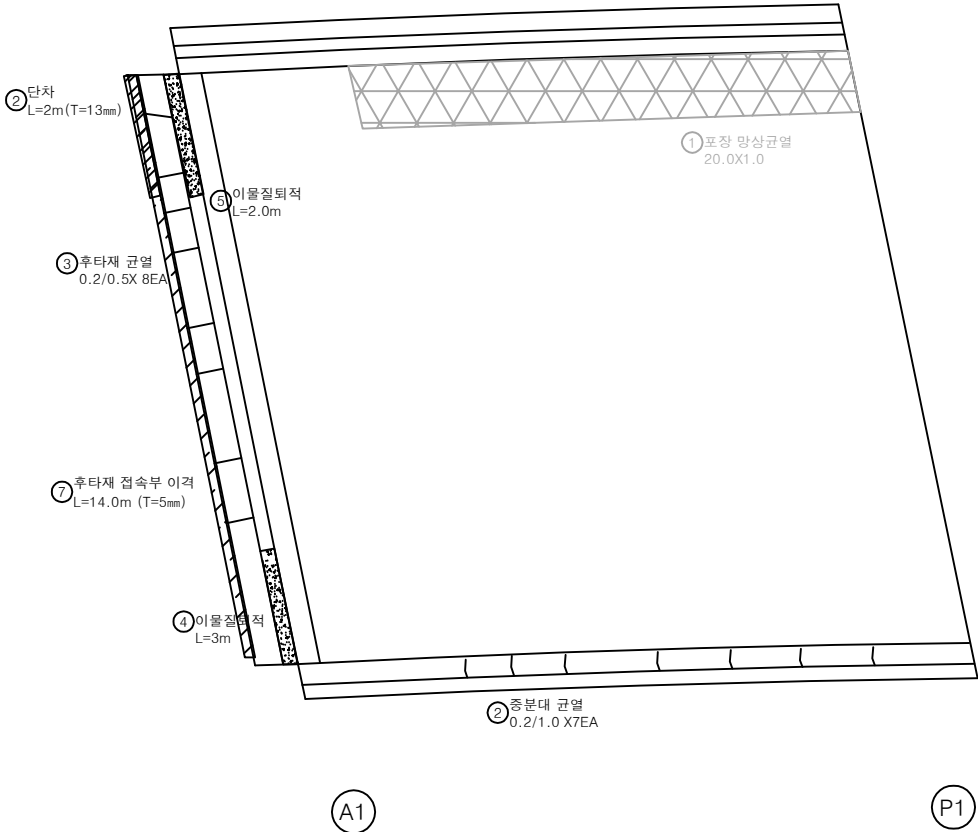
상 주 방 향

| 번호 | 구분 | 부재 | 손상내용 | 손상현황 | | | | | | 비 고 |
|---|---|---|---|---|---|---|---|---|---|---|
| 1 | 19하 | 교면포장 | 포장 망상균열 | | 20.0 | 1.0 | 20.00 | m <sup>2</sup> | 1 | 21'상 보수 |
| 2 | 19하 | 방호벽 | 방호벽 단차 | | 2.0 | | 2.00 | m | 1 | (T=13.0mm) |
| 3 | 19하 | 신속이음 | 후타재 균열 | 0.2 | 0.5 | | 4.00 | m | 8 | |
| 4 | 19하 | 신속이음 | 이물침투적 | | 3.0 | | 3.00 | m | 1 | |
| 5 | 21하 | 신속이음 | 이물침투적 | | 2.0 | | 2.00 | m | 1 | |
| 6 | 23하 | 중분대 | 중분대 균열 | 0.2 | 1.0 | | 7.00 | m | 7 | |
| 7 | 23하 | 교면포장 | 후타재 접속부 이격 | | 14.0 | | 14.00 | m | 1 | (T=5.0mm) |

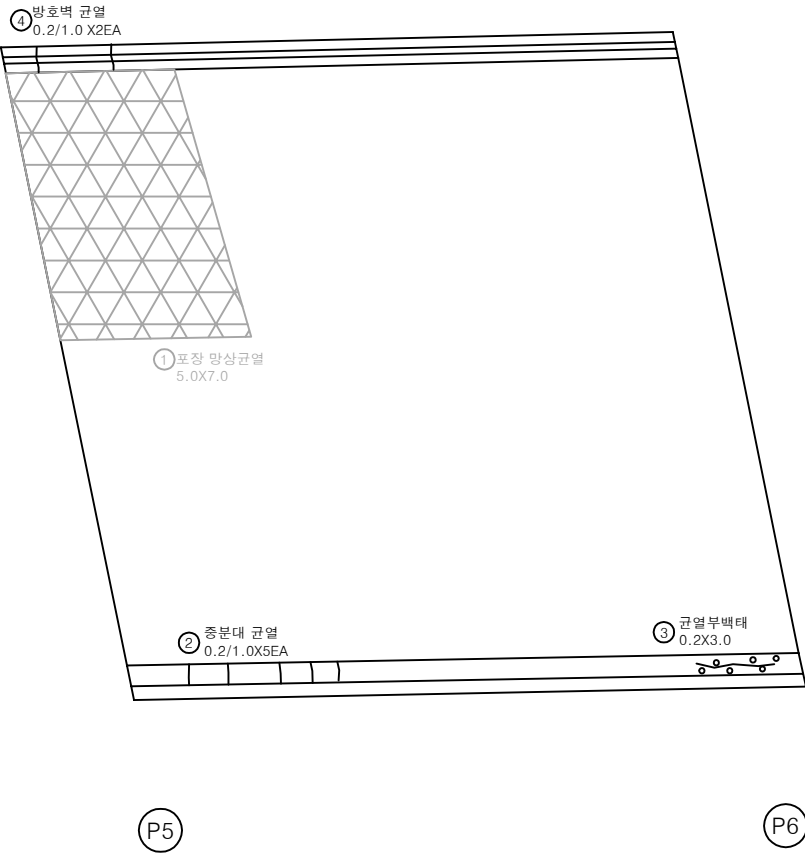
| 번호 | 구분 | 부재 | 손상내용 | 손상현황 | | | | | | 비 고 |
|---|---|---|---|---|---|---|---|---|---|---|
| 1 | 19하 | 교면포장 | 포장 망상균열 | | 5.0 | 7.0 | 35.00 | ㎡ | 1 | 21'상 보수 |
| 2 | 19하 | 중분대 | 중분대 균열 | 0.2 | 1.0 | | 5.00 | m | 5 | |
| 3 | 21하 | 중분대 | 균열부백태 | | 0.2 | 3.0 | 0.60 | ㎡ | 1 | |
| 4 | 23하 | 방호벽 | 방호벽 균열 | 0.2 | 1.0 | | 2.00 | m | 2 | |
