상주영천고속도로 2024~2025년 시설물 안전점검 용역  
(2024년 상반기 정기안전점검)

# 외 관 조 사 망 도

상촌교

2024.06

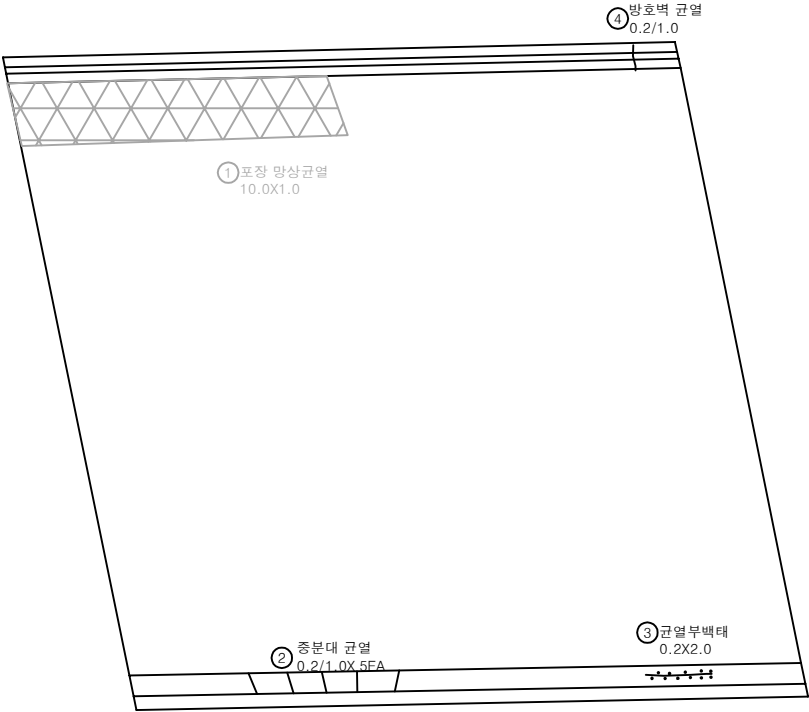
| 번호 | 구분 | 부재 | 손상내용 | 손상현황 | | | | | | 비 고 |
|---|---|---|---|---|---|---|---|---|---|---|
| 1 | 19하 | 교면포장 | 포장 망상균열 | | 10.0 | 1.0 | 10.00 | m <sup>2</sup> | 1 | 21'상 보수 |
| 2 | 19하 | 중분대 | 중분대 균열 | 0.2 | 1.0 | | 5.00 | m | 5 | |
| 3 | 19하 | 중분대 | 균열부백태 | | 0.2 | 2.0 | 0.40 | m <sup>2</sup> | 1 | |
| 4 | 23하 | 방호벽 | 방호벽 균열 | 0.2 | 1.0 | | 1.00 | m | 1 | |

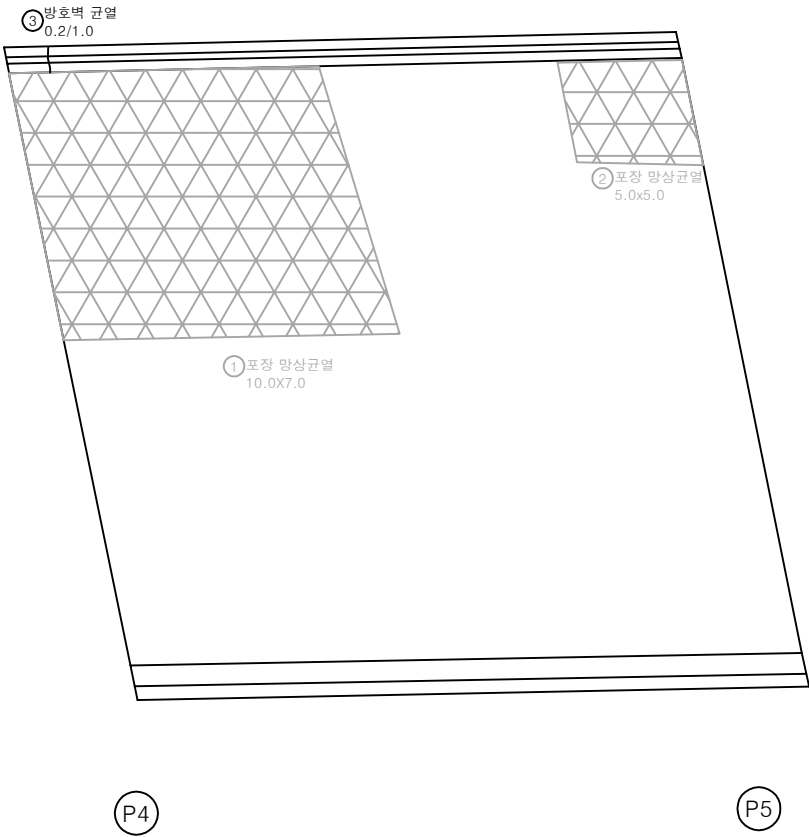
| 번호 | 구분 | 부재 | 손상내용 | 손상현황 | | | | | | 비 고 |
|---|---|---|---|---|---|---|---|---|---|---|
| 1 | 19하 | 교면포장 | 포장 망상균열 | | 10.0 | 7.0 | 70.00 | m <sup>2</sup> | 1 | 21'상 보수 |
| 2 | 19하 | 교면포장 | 포장 망상균열 | | 5.0 | 5.0 | 25.00 | m <sup>2</sup> | 1 | 21'상 보수 |
| 3 | 23하 | 방호벽 | 방호벽 균열 | 0.2 | 1.0 | | 1.00 | m | 1 | |

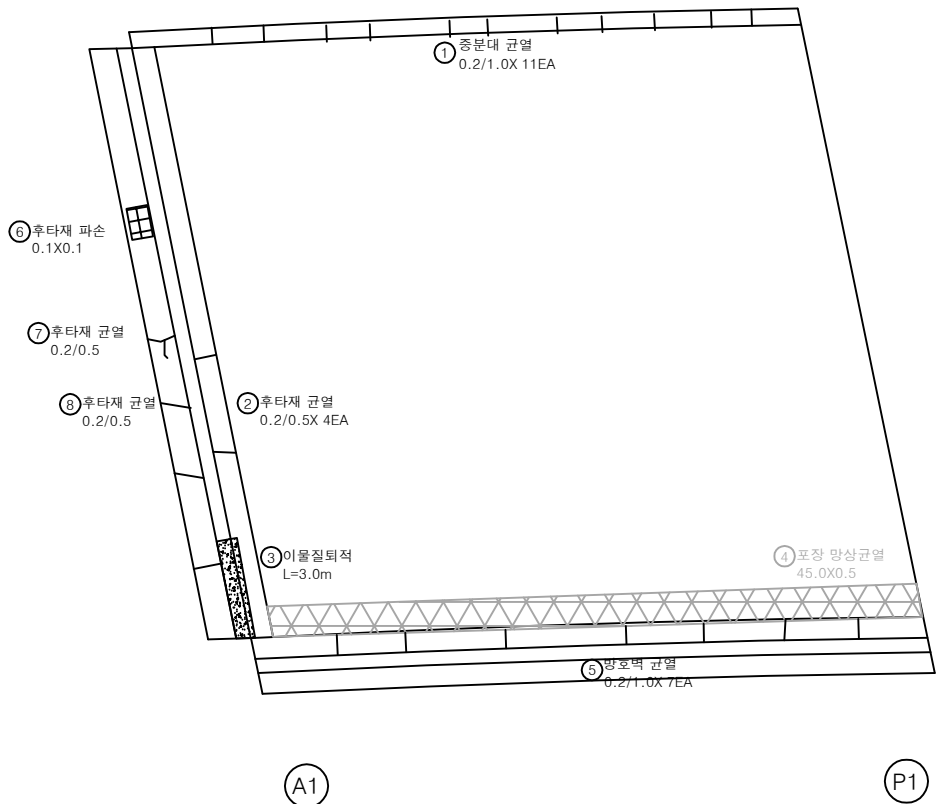
| 번호 | 구분 | 부재 | 손상내용 | 손상현황 | | | | | 비고 |
|---|---|---|---|---|---|---|---|---|---|
| 1 | 19하 | 중분대 | 중분대 균열 | 0.2 | 1.0 | | 11.00 | m | 11 |
| 2 | 19하 | 신속이음 | 후타재 균열 | 0.2 | 0.5 | | 2.00 | m | 4 |
| 4 | 19하 | 교면포장 | 포장 망상균열 | | 45.0 | 0.5 | 22.50 | ㎡ | 1 |
| 5 | 19하 | 방호벽 | 방호벽 균열 | 0.2 | 1.0 | | 7.00 | m | 7 |
| 7 | 21하 | 신속이음 | 후타재 균열 | 0.2 | 0.5 | | 0.50 | m | 1 |
| 8 | 23하 | 신속이음 | 후타재 균열 | 0.2 | 0.5 | | 0.50 | m | 1 |

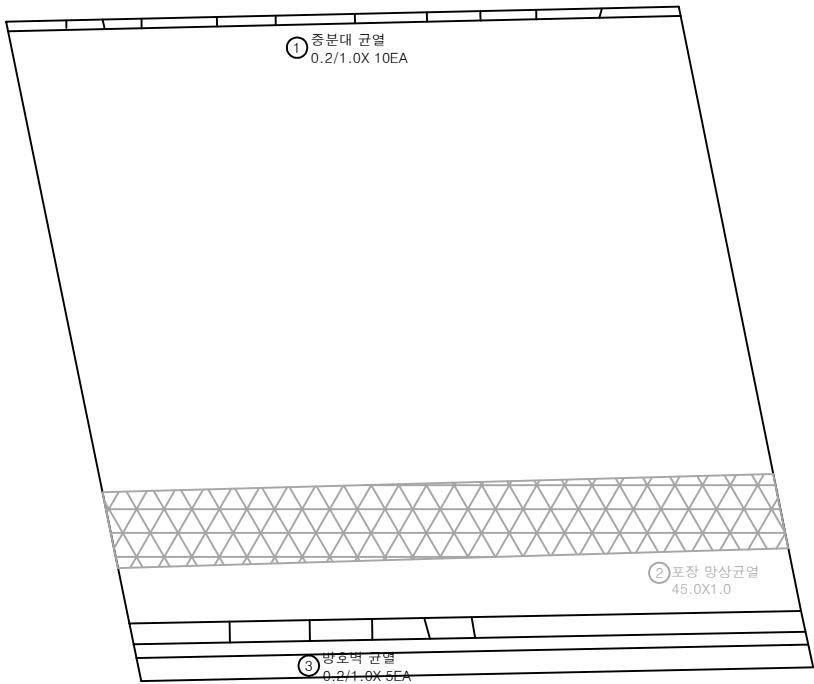
| 번호 | 구분 | 부재 | 손상내용 | 손상현황 | | | | | | 비 고 |
|---|---|---|---|---|---|---|---|---|---|---|
| 1 | 19하 | 중분대 | 중분대 균열 | 0.2 | 1.0 | | 10.00 | m | 10 | |
| 2 | 19하 | 교면포장 | 포장 망상균열 | | 45.0 | 1.0 | 45.00 | m <sup>2</sup> | 1 | 21'살 보수 |
| 3 | 19하 | 방호벽 | 방호벽 균열 | 0.2 | 1.0 | | 5.00 | m | 5 | |

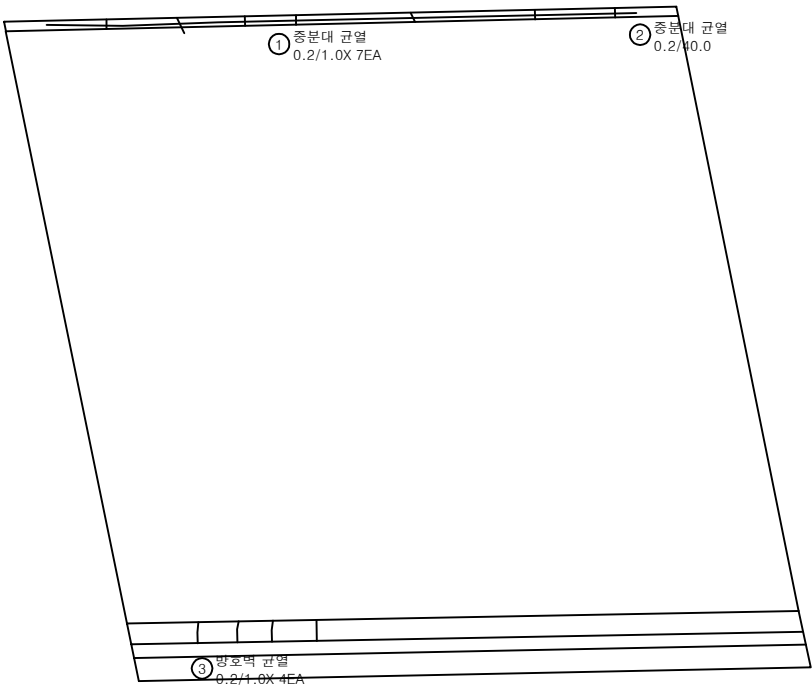
| 번호 | 구분 | 부재 | 손상내용 | 손상현황 | | | | | | 비고 |
|---|---|---|---|---|---|---|---|---|---|---|
| 1 | 19하 | 중분대 | 중분대 균열 | 0.2 | 1.0 | | 7.00 | m | 7 | |
| 2 | 19하 | 중분대 | 중분대 균열 | 0.2 | 40.0 | | 40.00 | m | 1 | |
| 3 | 19하 | 방호벽 | 방호벽 균열 | 0.2 | 1.0 | | 4.00 | m | 4 | |

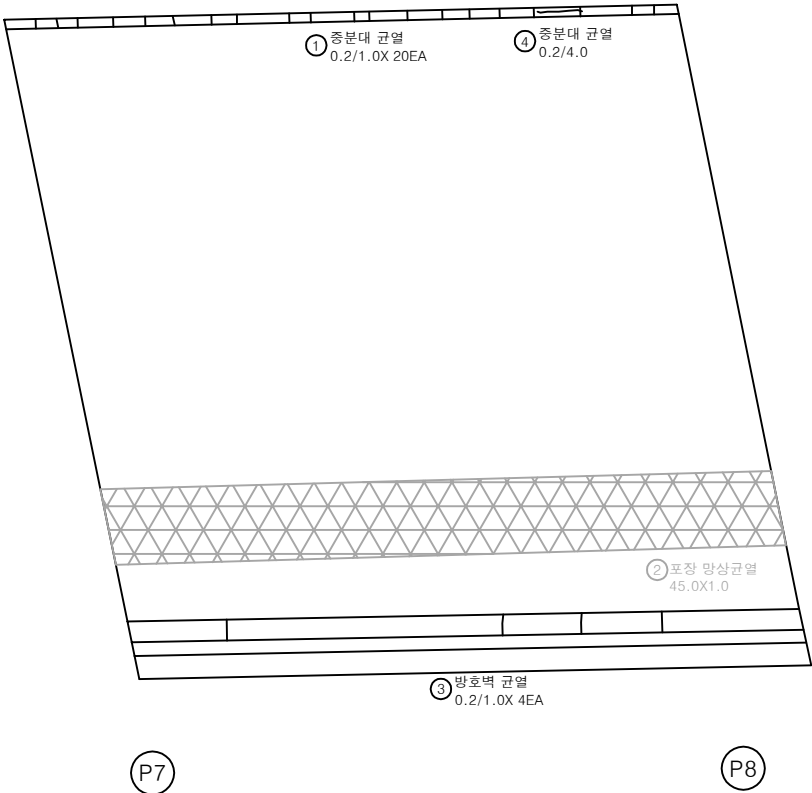
| 번호 | 구분 | 부재 | 손상내용 | 손상현황 | | | | | | 비 고 |
|---|---|---|---|---|---|---|---|---|---|---|
| 1 | 19하 | 중분대 | 중분대 균열 | 0.2 | 1.0 | | 20.00 | m | 20 | |
| 2 | 19하 | 교면포장 | 포장 망상균열 | | 45.0 | 1.0 | 45.00 | m <sup>2</sup> | 1 | 21'설 보수 |
| 3 | 19하 | 방호벽 | 방호벽 균열 | 0.2 | 1.0 | | 4.00 | m | 4 | |
| 4 | 21하 | 중분대 | 중분대 균열 | 0.2 | 4.0 | | 4.00 | m | 1 | |

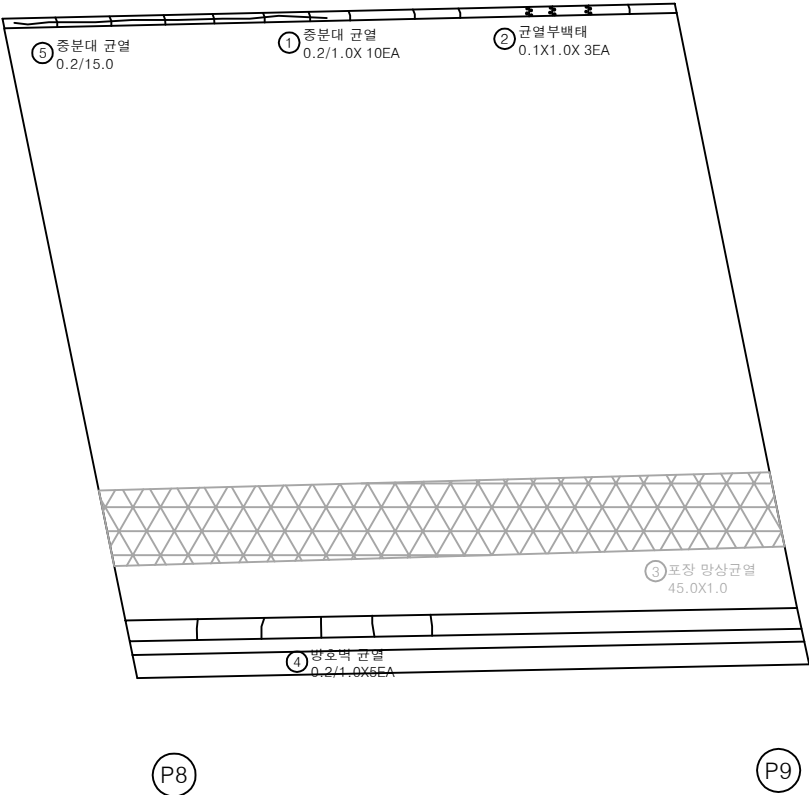
| 번호 | 구분 | 부재 | 손상내용 | 손상현황 | | | | | | 비 고 |
|---|---|---|---|---|---|---|---|---|---|---|
| 1 | 19하 | 중분대 | 중분대 균열 | 0.2 | 1.0 | | 10.00 | m | 10 | |
| 2 | 19하 | 중분대 | 균열부백태 | | 0.1 | 1.0 | 0.30 | m <sup>2</sup> | 3 | |
| 3 | 19하 | 교면포장 | 포장 망상균열 | | 45.0 | 1.0 | 45.00 | m <sup>2</sup> | 1 | 21'상 포함 |
| 4 | 19하 | 방호벽 | 방호벽 균열 | 0.2 | 1.0 | | 5.00 | m | 5 | |
| 5 | 21하 | 중분대 | 중분대 균열 | 0.2 | 15.0 | | 15.00 | m | 1 | |

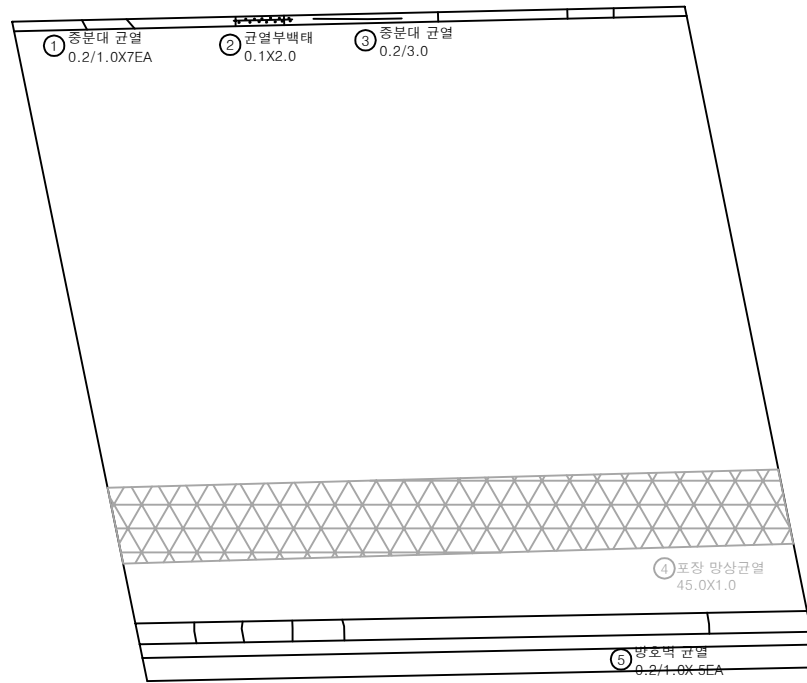
| 번호 | 구분 | 부재 | 손상내용 | 손상현황 | | | | | | 비 고 |
|---|---|---|---|---|---|---|---|---|---|---|
| 1 | 19하 | 중분대 | 중분대 균열 | 0.2 | 1.0 | | 7.00 | m | 7 | |
| 2 | 19하 | 중분대 | 균열부백태 | | 0.1 | 2.0 | 0.20 | ㎡ | 1 | |
| 3 | 19하 | 중분대 | 중분대 균열 | 0.2 | 3.0 | | 3.00 | m | 1 | |
| 4 | 19하 | 교면포장 | 포장 망상균열 | | 45.0 | 1.0 | 45.00 | ㎡ | 1 | 21'상 보수 |
| 5 | 19하 | 방호벽 | 방호벽 균열 | 0.2 | 1.0 | | 5.00 | m | 5 | |
