상주영천고속도로 2024~2025년 시설물 안전점검 용역  
(2024년 상반기 정기안전점검)

# 외 관 조 사 망 도

양지교

ID : 양지교(상주방향) 슬래브상면 S1

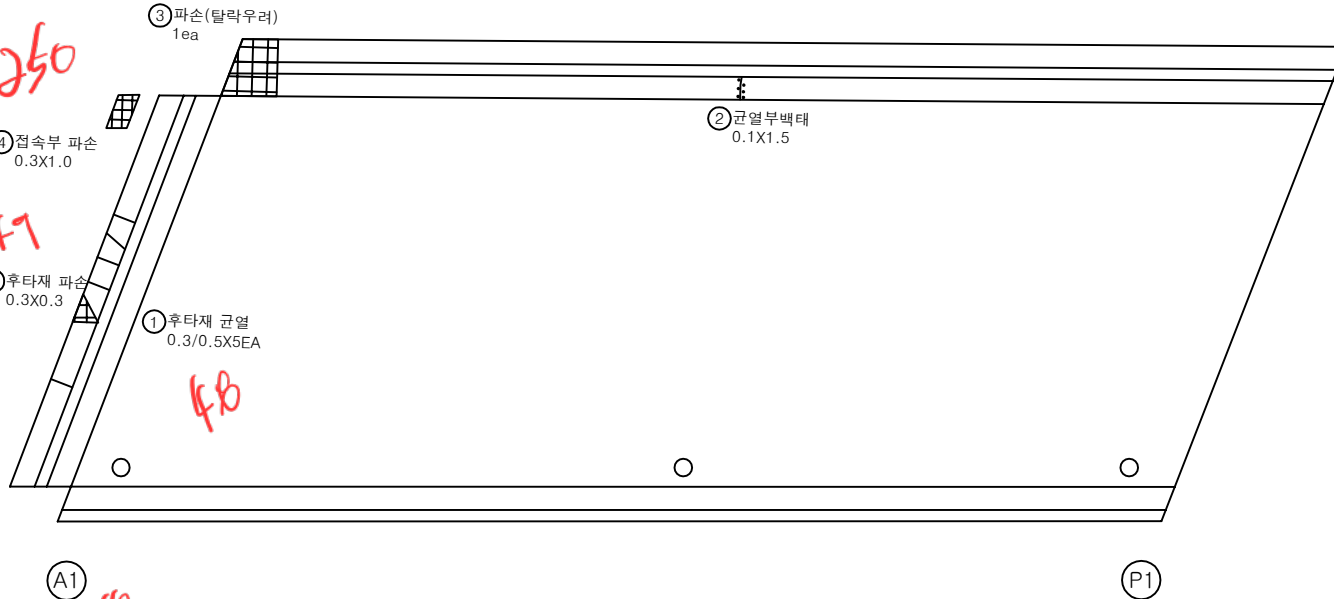
| 번호 | 구분 | 부재 | 손상내용 | 손상현황 | | | | | | 비고 |
|---|---|---|---|---|---|---|---|---|---|---|
| 1 | 19하 | 신축이음 | 후타재 균열 | 0.3 | 0.5 | | 2.50 | m | 5 | |
| 2 | 19하 | 방호벽 | 균열부백태 | | 0.1 | 1.5 | 0.15 | m² | 1 | |
| 3 | 20상 | 방호벽 | 방호벽 파손(탈락우려) | | | | 1.00 | EA | 1 | |
| 4 | 21하 | 교면포장 | 접속부 파손 | 0.3 | 1.0 | 0.30 | 0.30 | m² | 1 | |
| 5 | 23하 | 신축이음 | 후타재 파손 | 0.3 | 0.3 | 0.09 | 0.09 | m² | 1 | |

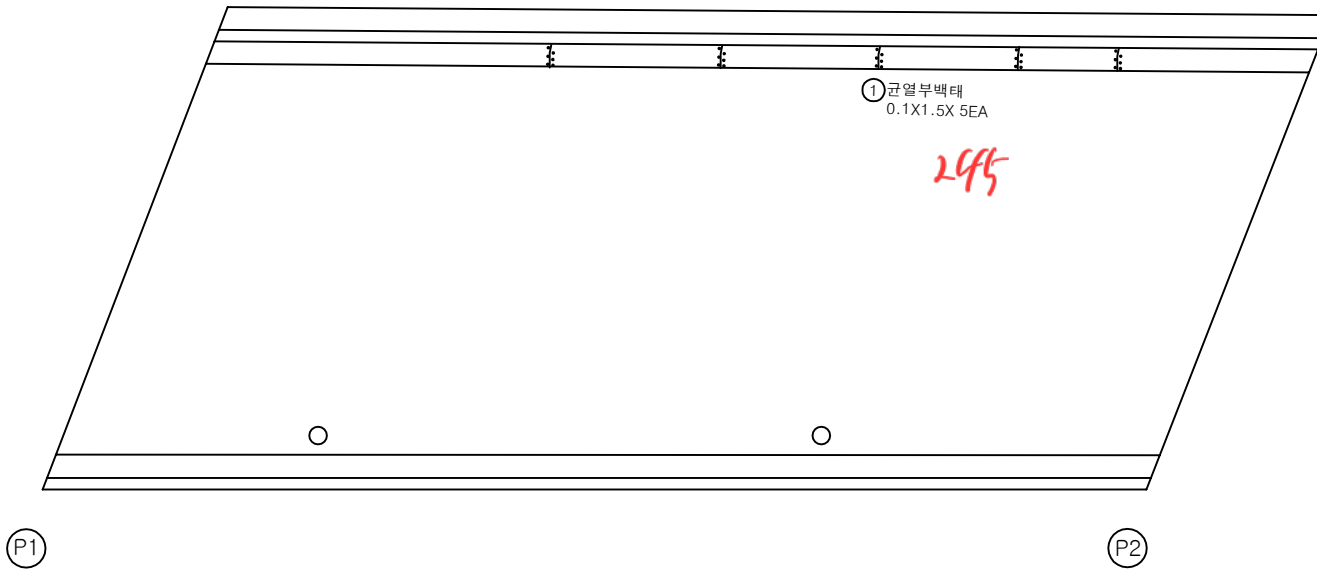
| 번호 | 구분 | 부재 | 손상내용 | 손상현황 | | | | | 비고 |
|---|---|---|---|---|---|---|---|---|---|
| 1 | 19하 | 방호벽 | 균열부백태 | | 0.1 | 1.5 | 0.75 | m <sup>2</sup> | 5 |

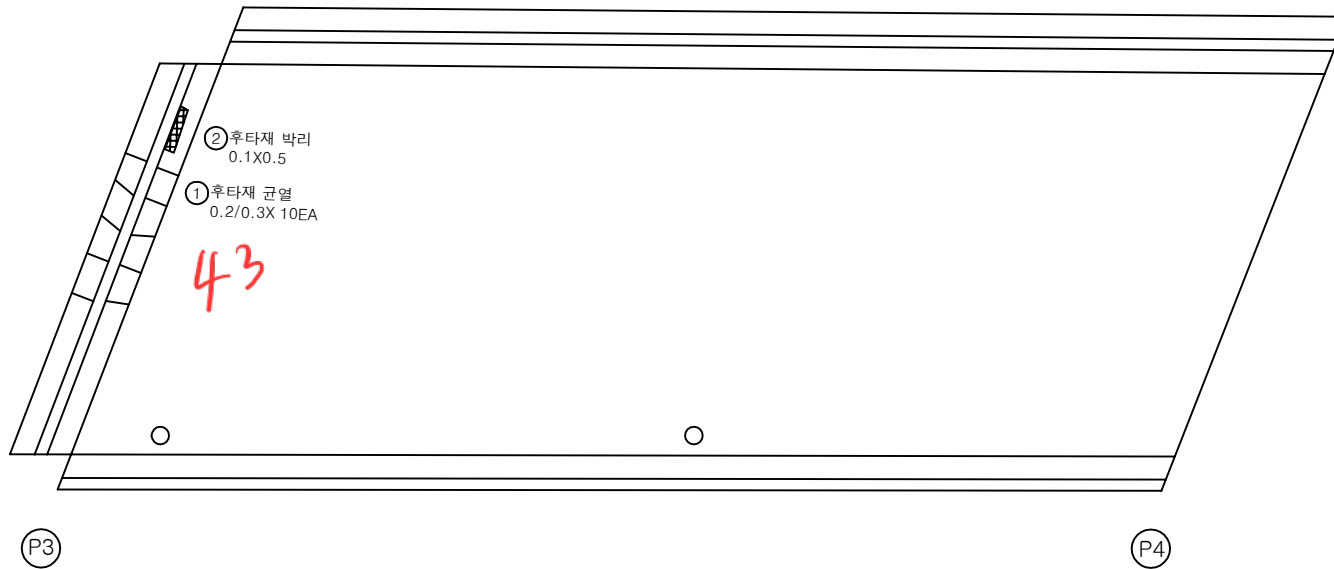
| 번호 | 구분 | 부재 | 손상내용 | 손상현황 | | | | | | 비고 |
|---|---|---|---|---|---|---|---|---|---|---|
| 1 | 19하 | 신축이음 | 후타재 균열 | 0.2 | 0.3 | | 3.00 | m | 10 | |
| 2 | 19하 | 신축이음 | 후타재 박리 | | 0.1 | 0.5 | 0.05 | m <sup>2</sup> | 1 | |
