상주영천고속도로 2024~2025년 시설물 안전점검 용역  
(2024년 상반기 정기안전점검)

# 외 관 조 사 망 도

양지교

ID : 양지교(영천방향) 슬래브상면 S1

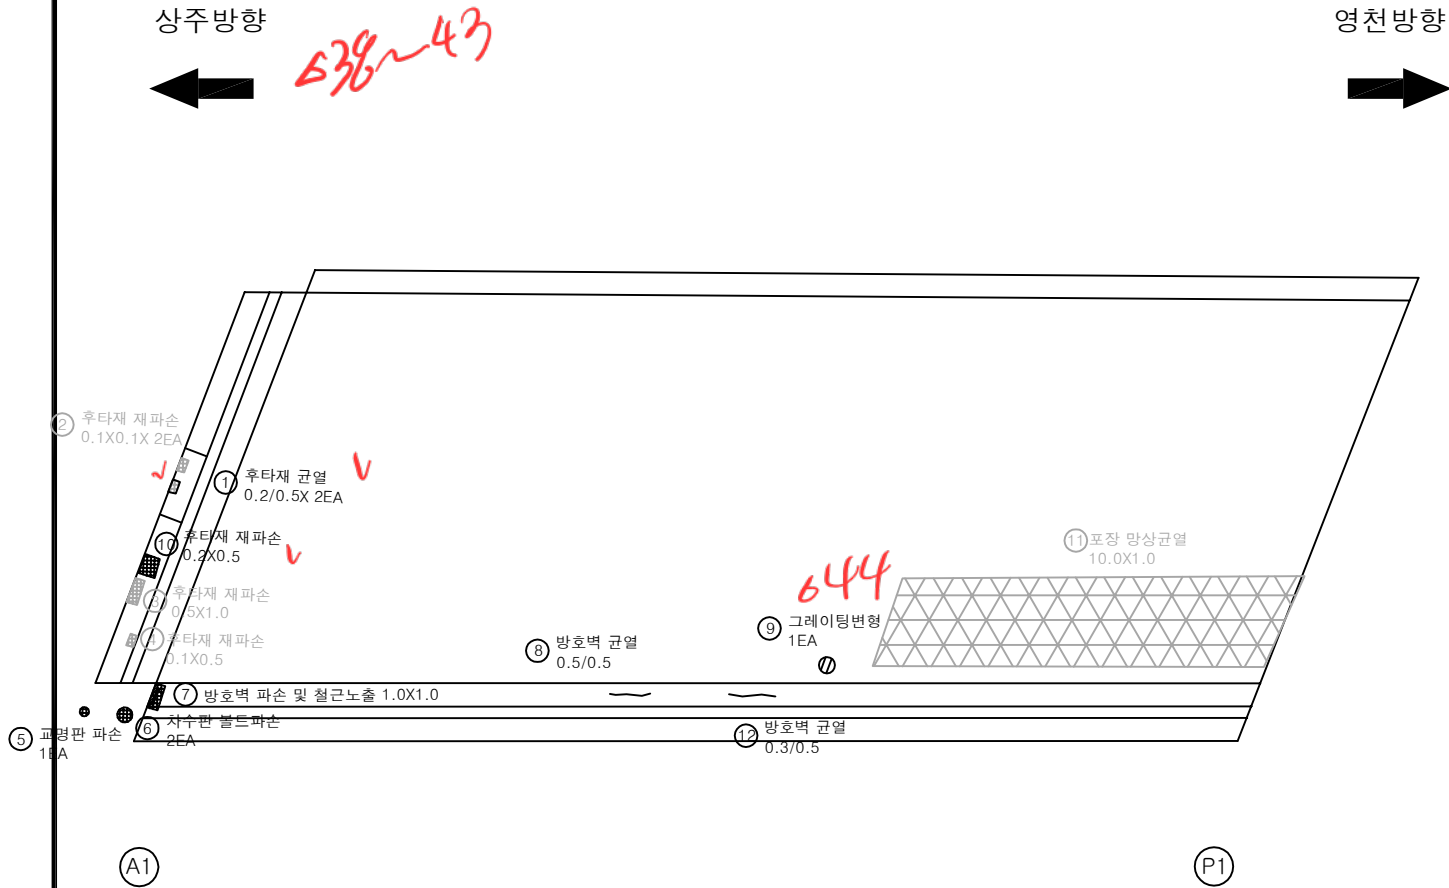
| 번호 | 구분 | 부재 | 손상내용 | 손상현황 | | | | | | 비고 |
|---|---|---|---|---|---|---|---|---|---|---|
| 1 | 19하 | 신축이음 | 후타재 균열 | 0.2 | 0.5 | | 1.00 | m | 2 | |
| 2 | 19하 | 신축이음 | 후타재 재파손 | | 0.1 | 0.1 | 0.02 | m <sup>2</sup> | 2 | 21하 보수 |
| 3 | 19하 | 신축이음 | 후타재 재파손 | | 0.5 | 1.0 | 0.50 | m <sup>2</sup> | 1 | 21하 보수 |
| 4 | 19하 | 신축이음 | 후타재 재파손 | | 0.1 | 0.5 | 0.05 | m <sup>2</sup> | 1 | 21하 보수 |
| 5 | 19하 | 방호벽 | 교명판 파손 | | | | 1.00 | EA | 1 | |
| 6 | 19하 | 신축이음 | 차수판 볼트파손 | | | | 2.00 | EA | 2 | |
| 7 | 19하 | 방호벽 | 방호벽 파손 및 철근노출 | | 1.0 | 1.0 | 1.00 | m <sup>2</sup> | 1 | |
| 8 | 21하 | 방호벽 | 방호벽 균열 | 0.5 | 0.5 | | 0.50 | m | 1 | |
| 9 | 21하 | 배수시설 | 그레이팅 변형 | | | | 1.00 | EA | 1 | |
| 10 | 23하 | 신축이음 | 후타재 재파손 | | 0.2 | 0.5 | 0.10 | m <sup>2</sup> | 1 | |
| 11 | 23하 | 교면포장 | 포장 망상균열 | | 10.0 | 1.0 | 10.00 | m <sup>2</sup> | 1 | 24상 보수 |
| 12 | 23하 | 방호벽 | 방호벽 균열 | 0.3 | 0.5 | | 0.50 | m | 1 | |

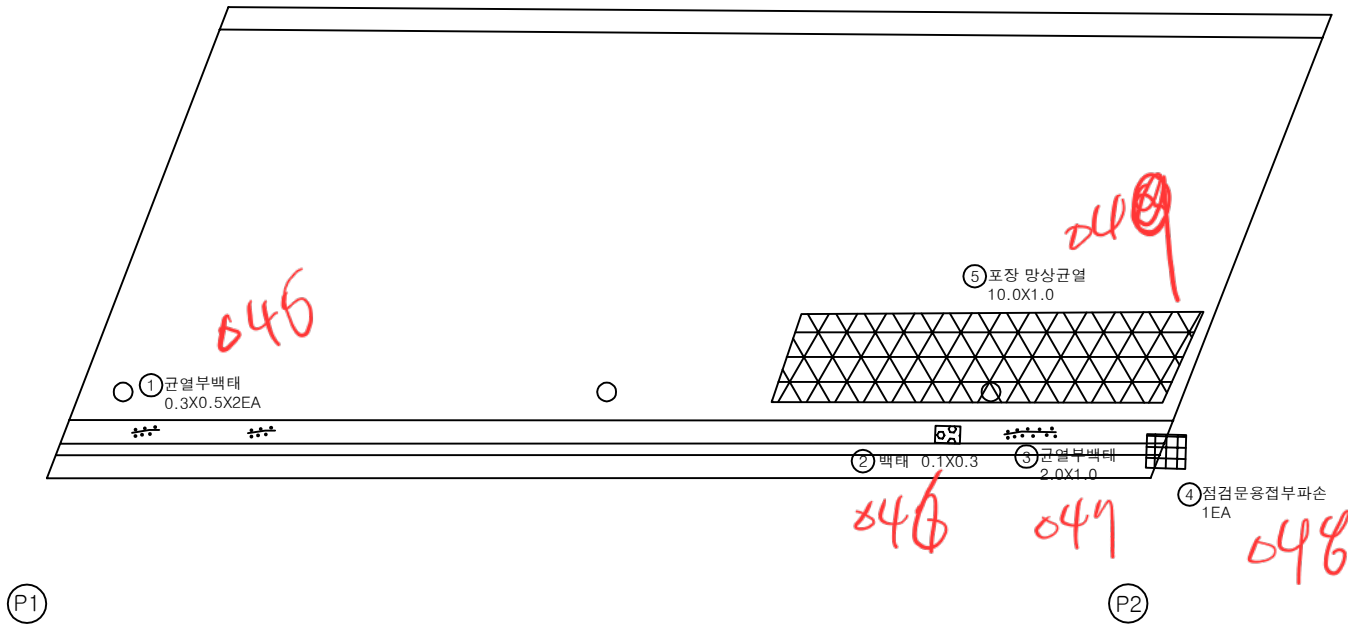
| 번호 | 구분 | 부재 | 손상내용 | 손상현황 | | | | | 비고 |
|---|---|---|---|---|---|---|---|---|---|
| 1 | 19하 | 방호벽 | 균열부백태 | | 0.3 | 0.5 | 0.30 | m <sup>2</sup> | 2 |
| 2 | 19하 | 방호벽 | 방호벽 백태 | | 0.1 | 0.3 | 0.03 | m <sup>2</sup> | 1 |
| 3 | 19하 | 방호벽 | 균열부백태 | | 2.0 | 1.0 | 2.00 | m <sup>2</sup> | 1 |
| 4 | 19하 | 점검시설 | 점검문 용접부파손 | | | | 1.00 | EA | 1 |
| 5 | 23하 | 교면포장 | 포장 망상균열 | | 10.0 | 1.0 | 10.00 | m <sup>2</sup> | 1 |

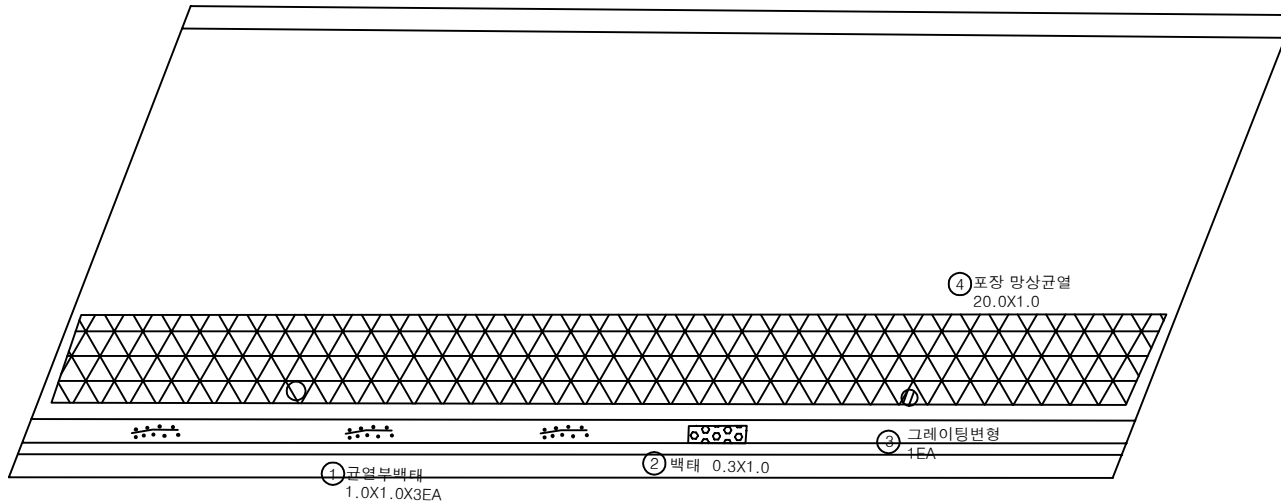
| 번호 | 구분 | 부재 | 손상내용 | 손상현황 | | | | | 비고 |
|---|---|---|---|---|---|---|---|---|---|
| 1 | 19하 | 방호벽 | 균열부백태 | | 1.0 | 1.0 | 3.00 | m <sup>2</sup> | 3 |
| 2 | 19하 | 방호벽 | 방호벽 백태 | | 0.3 | 1.0 | 0.30 | m <sup>2</sup> | 1 |
| 3 | 21하 | 배수시설 | 그레이팅 변형 | | | | 1.00 | EA | 1 |
| 4 | 23하 | 교면포장 | 포장 망상균열 | | 20.0 | 1.0 | 20.00 | m <sup>2</sup> | 1 |

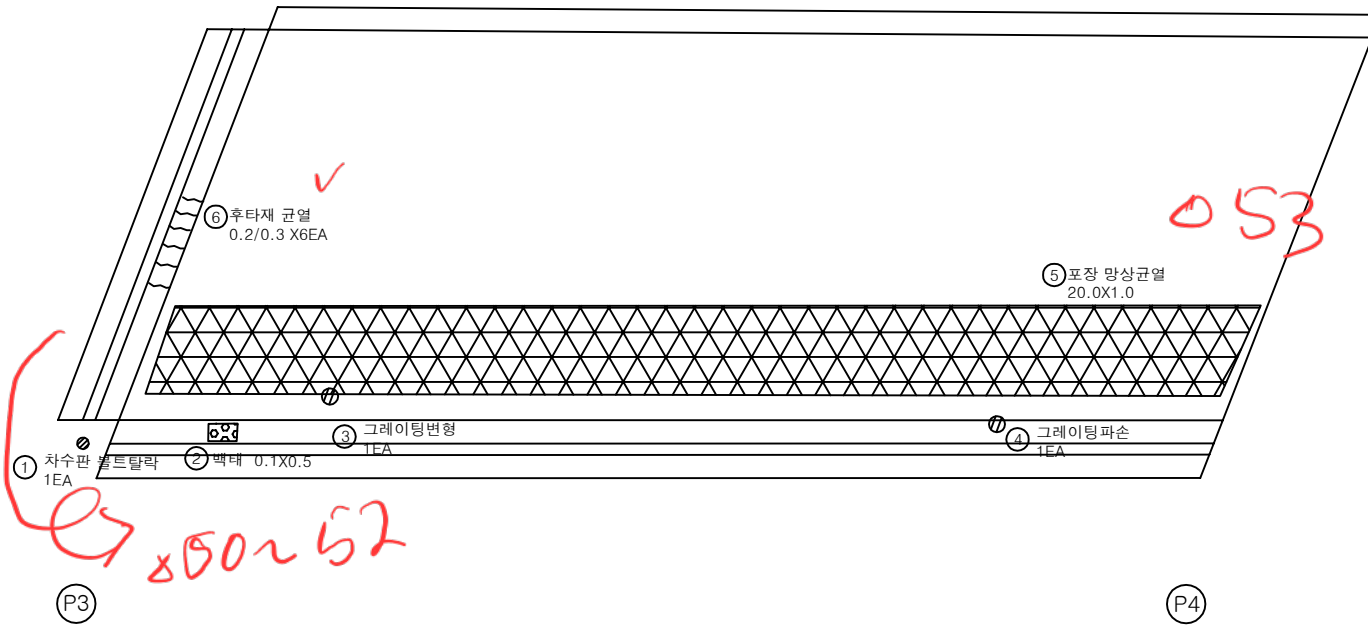
| 번호 | 구분 | 부재 | 손상내용 | 손상현황 | | | | | | 비고 |
|---|---|---|---|---|---|---|---|---|---|---|
| 1 | 19하 | 신축이음 | 차수판 볼트탈락 | | | | 1.00 | EA | 1 | |
| 2 | 19하 | 방호벽 | 방호벽 백태 | | 0.1 | 0.5 | 0.05 | m² | 1 | |
| 3 | 21하 | 배수시설 | 그레이팅 변형 | | | | 1.00 | EA | 1 | |
| 4 | 21하 | 배수시설 | 그레이팅 파손 | | | | 1.00 | EA | 1 | |
| 5 | 23하 | 교면포장 | 포장 망상균열 | | 20.0 | 1.0 | 20.00 | m² | 1 | |
| 6 | 23하 | 신축이음 | 후타재 균열 | 0.2 | 0.3 | | 1.80 | m | 6 | |

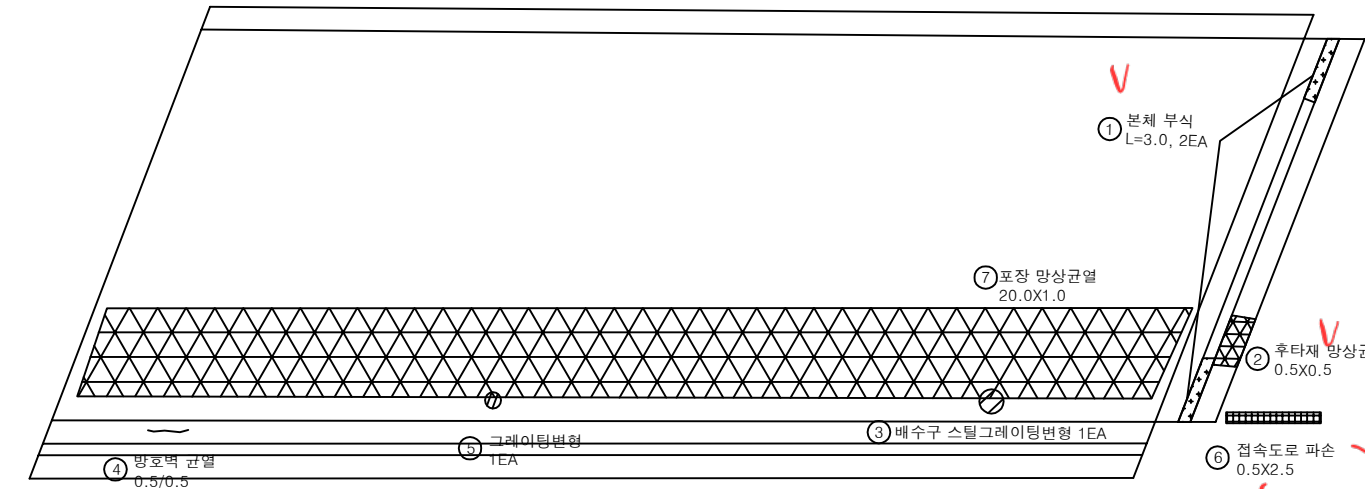
| 번호 | 구분 | 부재 | 손상내용 | 손상현황 | | | | | 비고 |
|---|---|---|---|---|---|---|---|---|---|
| 1 | 19하 | 신축이음 | 본체 부식 | | 3.0 | | 6.00 | m | 2 |
| 2 | 19하 | 신축이음 | 후타재 망상균열 | | 0.5 | 0.5 | 0.25 | m <sup>2</sup> | 1 |
| 3 | 19하 | 배수시설 | 배수구 스틸 그레이팅변형 | | | | 1.00 | EA | 1 |
| 4 | 21하 | 방호벽 | 방호벽 균열 | 0.5 | 0.5 | | 0.50 | m | 1 |
| 5 | 21하 | 배수시설 | 그레이팅 변형 | | | | 1.00 | EA | 1 |
| 6 | 21하 | 교면포장 | 접속도로 파손 | | 0.5 | 2.5 | 1.25 | m <sup>2</sup> | 1 |
| 7 | 23하 | 교면포장 | 포장 망상균열 | | 20.0 | 1.0 | 20.00 | m <sup>2</sup> | 1 |
