상주영천고속도로 2024~2025년 시설물 안전점검 용역  
(2024년 상반기 정기안전점검)

# 외 관 조 사 망 도

양지교

2024.06

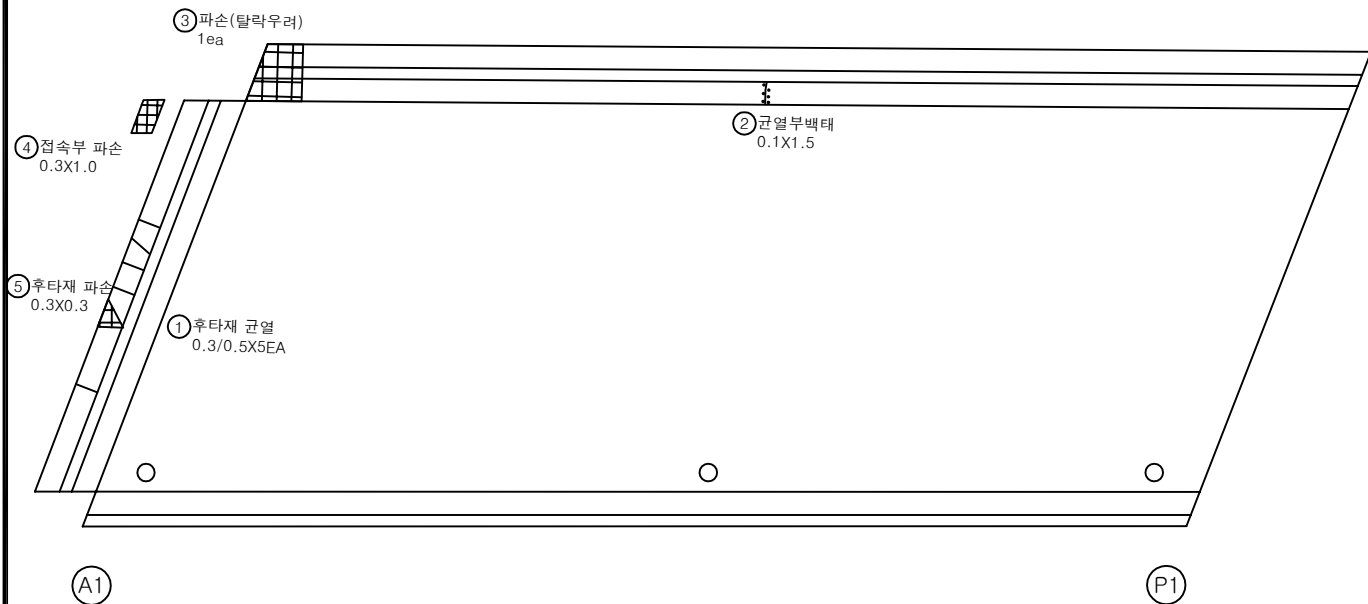
| 도면번호 | 01 |

| 번호 | 구분 | 부재 | 손상내용 | 손상현황 | | | | | 비고 |
|---|---|---|---|---|---|---|---|---|---|
| 1 | 19하 | 신축이음 | 후타재 균열 | 0.3 | 0.5 | | 2.50 | m | 5 |
| 2 | 19하 | 방호벽 | 균열부백태 | | 0.1 | 1.5 | 0.15 | m² | 1 |
| 3 | 20상 | 방호벽 | 방호벽 파손(탈락우려) | | | | 1.00 | EA | 1 |
| 4 | 21하 | 교면포장 | 접속부 파손 | 0.3 | 1.0 | 0.30 | 0.30 | m² | 1 |
| 5 | 23하 | 신축이음 | 후타재 파손 | 0.3 | 0.3 | 0.09 | 0.09 | m² | 1 |

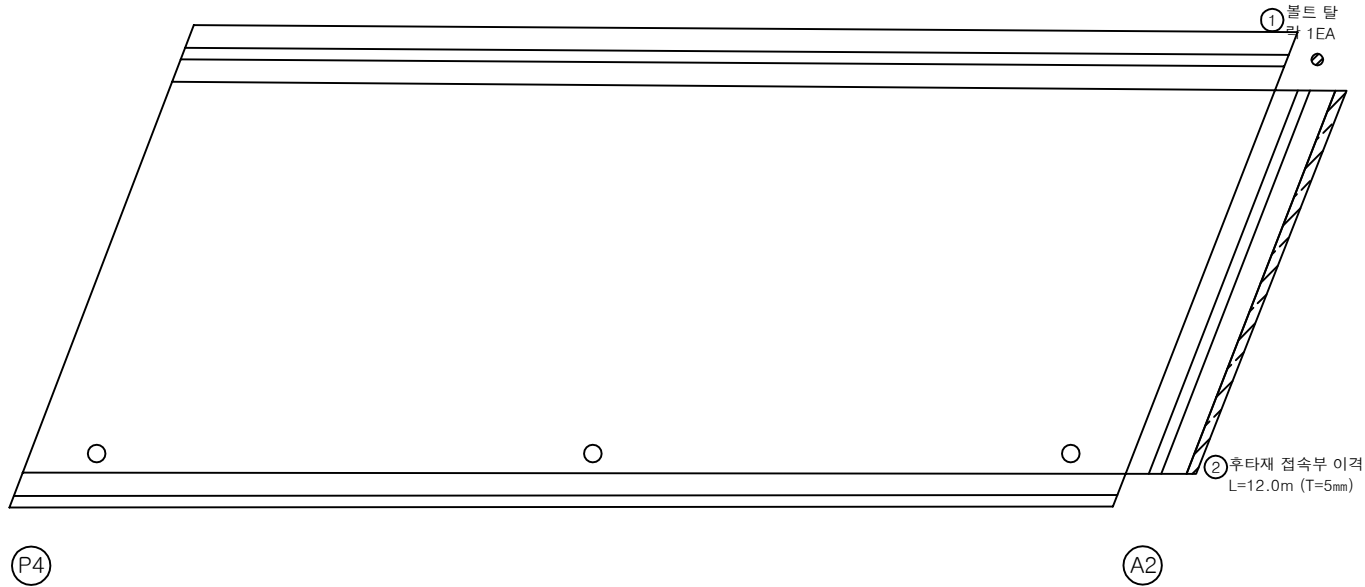
| 번호 | 구분 | 부재 | 손상내용 | 손상현황 | | | | | 비고 |
|---|---|---|---|---|---|---|---|---|---|
| 1 | 19하 | 교면포장 | 볼트 탈락 | | | | 1.00 | EA | 1 |
| 2 | 23하 | 교면포장 | 후타재 접속부 이격 | | 12.0 | | 12.00 | m | 1 (T=5.0mm) |

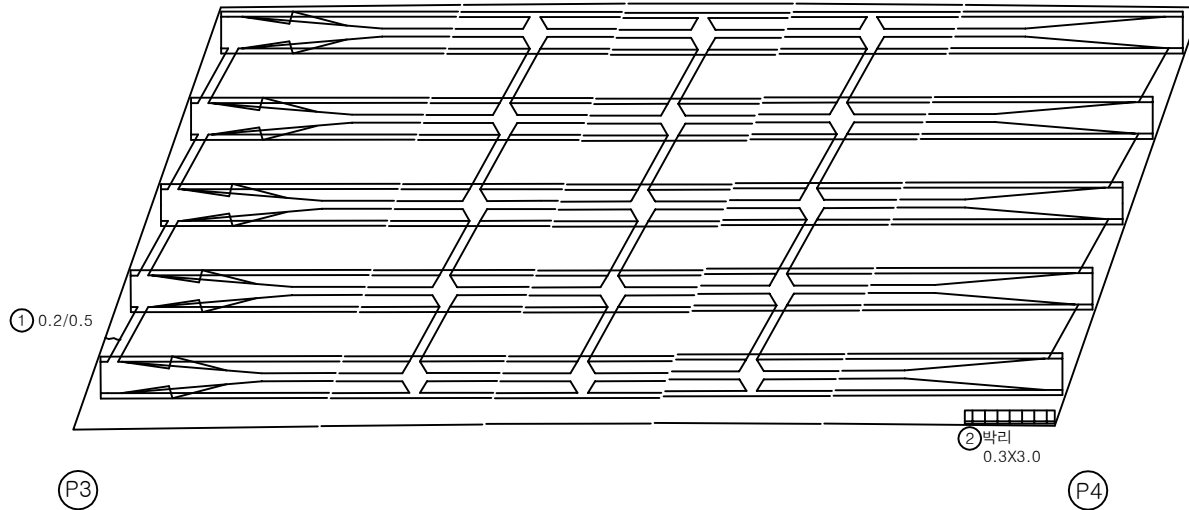
| | 부식 | | 침하 | | 그늘음 | 도면번호 | 09 |

| 번호 | 구분 | 부재 | 손상내용 | 손상현황 | | | | | | 비고 |
|---|---|---|---|---|---|---|---|---|---|---|
| 1 | 21하 | 바닥판 | 균열(0.3mm미만) | 0.2 | 0.5 | | 0.50 | m | 1 | |

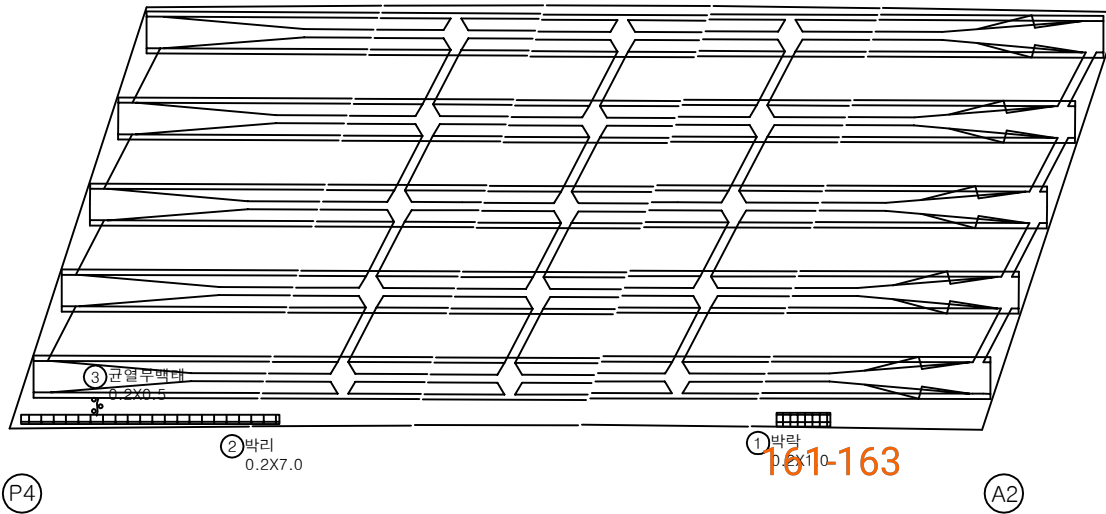
| 번호 | 구분 | 부재 | 손상내용 | 손상현황 | | | | | | 비고 |
|---|---|---|---|---|---|---|---|---|---|---|
| 3 | 23하 | 바닥판 | 균열부백대 | | 0.2 | 0.5 | 0.10 | m <sup>2</sup> | 1 | |

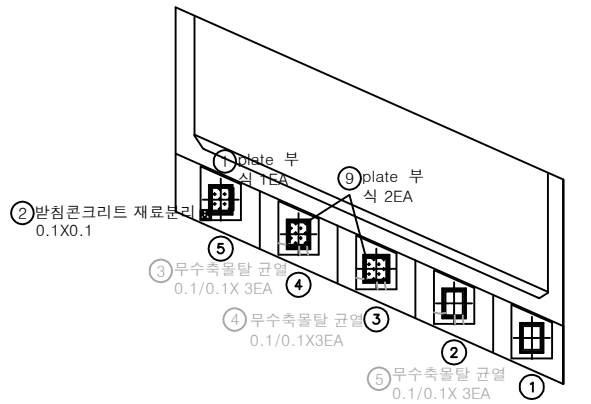
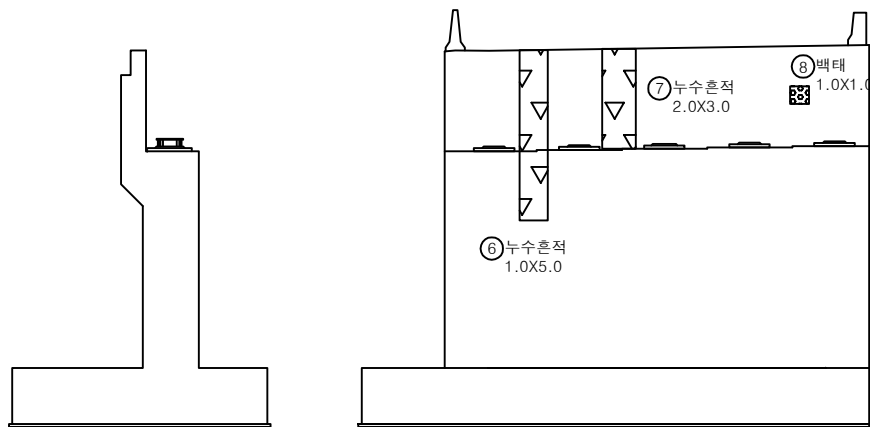
| 번호 | 구분 | 부재 | 손상내용 | 손상현황 | | | | | | 비고 |
|---|---|---|---|---|---|---|---|---|---|---|
| 1 | 19하 | 교량받침 | plate 부식 | | | | 1.00 | EA | 1 | |
| 3 | 19하 | 교량받침 | 무수축물탈 균열 | 0.1 | 0.1 | | 0.30 | m | 3 | 21'상 보수 |
| 4 | 19하 | 교량받침 | 무수축물탈 균열 | 0.1 | 0.1 | | 0.30 | m | 3 | 21'상 보수 |
| 5 | 19하 | 교량받침 | 무수축물탈 균열 | 0.1 | 0.1 | | 0.30 | m | 3 | 21'상 보수 |
| 6 | 19하 | 교대 | 누수흔적 | | 1.0 | 5.0 | 5.00 | m² | 1 | |
| 7 | 19하 | 교대 | 누수흔적 | | 2.0 | 3.0 | 6.00 | m² | 1 | |
| 9 | 23상 | 교량받침 | plate 부식 | | | | 2.00 | EA | 2 | |

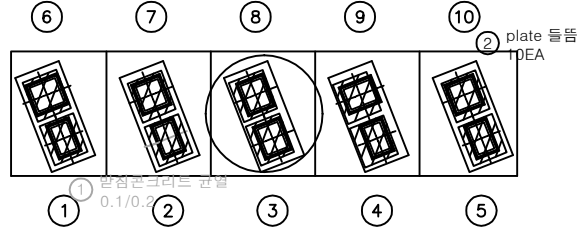
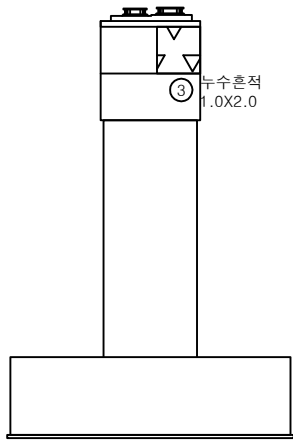
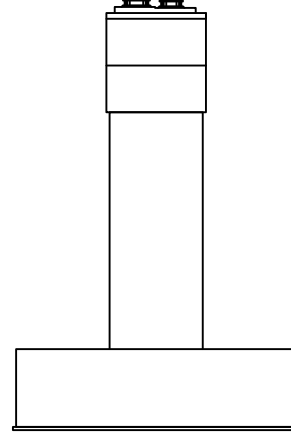
| 번호 | 구분 | 부재 | 손상내용 | 손상현황 | | | | | | 비고 |
|---|---|---|---|---|---|---|---|---|---|---|
| 1 | 19하 | 교량받침 | 받침콘크리트 균열 | 0.1 | 0.2 | | 0.20 | m | 1 | 20'하 보수 |
| 3 | 19하 | 교각 | 누수흔적 | | 1.0 | 2.0 | | m <sup>2</sup> | 1 | |
| 4 | 19하 | 교각 | 균열(0.3mm미만) | 0.2 | 2.0 | | 2.00 | m | 1 | 21'하 보수 |
| 5 | 21하 | 교각 | 균열(0.3mm미만) | 0.2 | 1.0 | | 1.00 | m | 1 | |
| 6 | 23하 | 교각 | 균열(0.3mm미만) | 0.2 | 0.5 | | 0.50 | m | 1 | |
| 7 | 23하 | 교각 | 균열(0.3mm미만) | 0.2 | 1.5 | | 1.50 | m | 1 | |

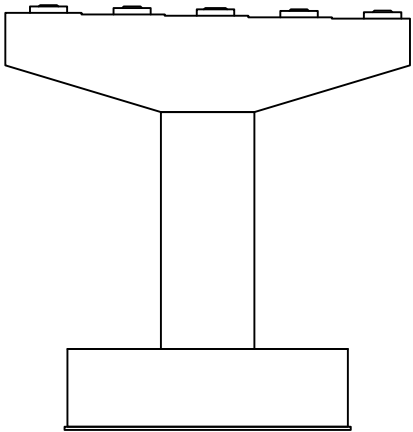
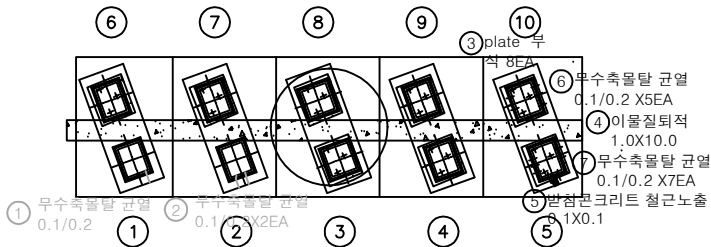
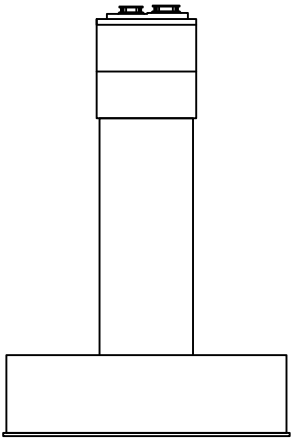
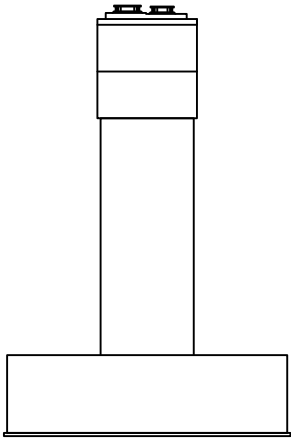
| 번호 | 구분 | 부재 | 손상내용 | 손상현황 | | | | | | 비고 |
|---|---|---|---|---|---|---|---|---|---|---|
| 1 | 19하 | 교량받침 | 무수축물탈 균열 | 0.1 | 0.2 | | 0.20 | m | 1 | 상부보수 |
| 2 | 19하 | 교량받침 | 무수축물탈 균열 | 0.1 | 0.2 | | 0.40 | m | 2 | 상부보수 |
| 3 | 21하 | 교량받침 | plate 부식 | | | | 8.00 | EA | 8 | |
| 6 | 23하 | 교량받침 | 무수축물탈 균열 | 0.1 | 0.2 | | 1.00 | m | 5 | |
| 7 | 23하 | 교량받침 | 무수축물탈 균열 | 0.1 | 0.2 | | 1.40 | m | 7 | |

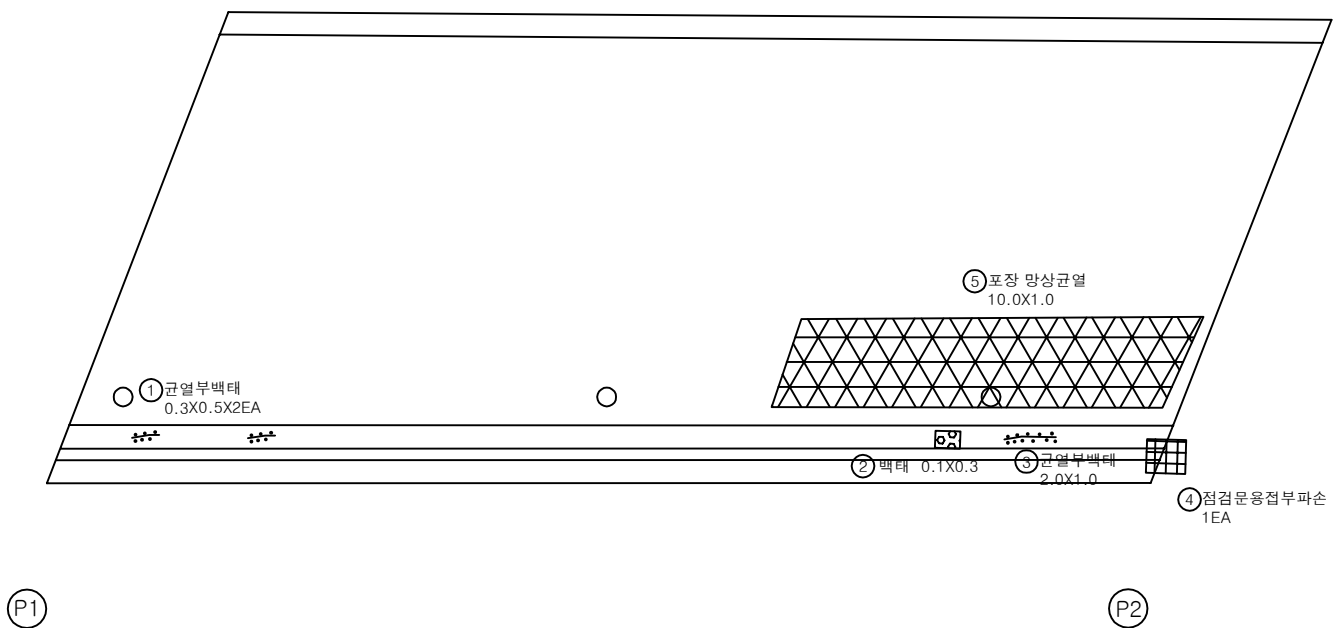
| 번호 | 구분 | 부재 | 손상내용 | 손상현황 | | | | | 비고 |
|---|---|---|---|---|---|---|---|---|---|
| 1 | 19하 | 방호벽 | 균열부백태 | | 0.3 | 0.5 | 0.30 | m <sup>2</sup> | 2 |
| 3 | 19하 | 방호벽 | 균열부백태 | | 2.0 | 1.0 | 2.00 | m <sup>2</sup> | 1 |
| 5 | 23하 | 교면포장 | 포장 망상균열 | | 10.0 | 1.0 | 10.00 | m <sup>2</sup> | 1 |

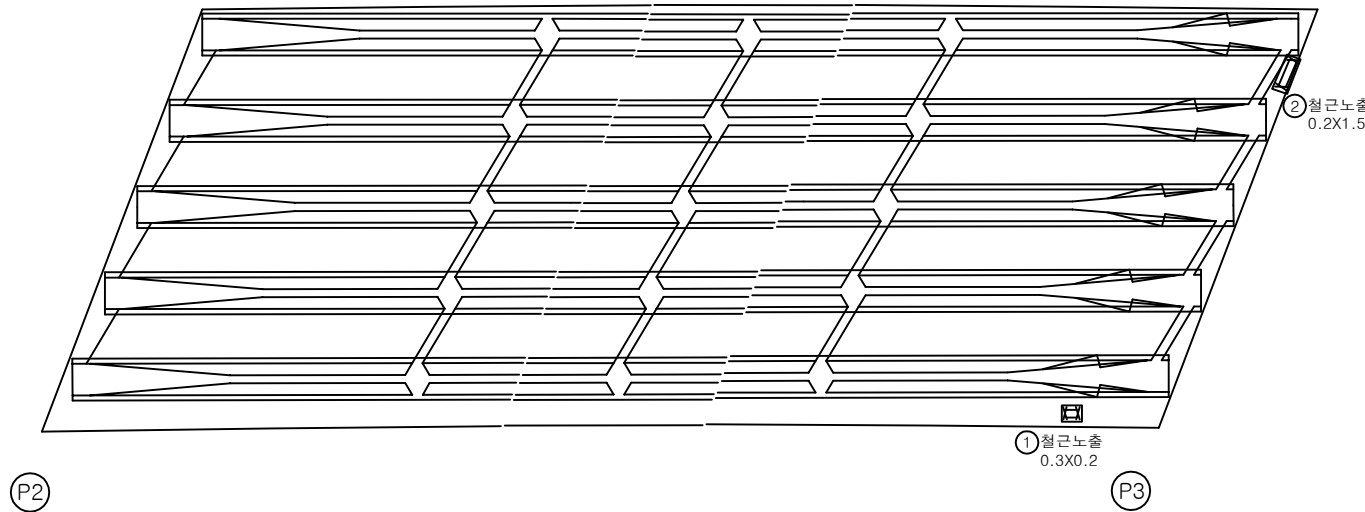
| 번호 | 구분 | 부재 | 손상내용 | 손상현황 | | | | | | 비 고 |
|---|---|---|---|---|---|---|---|---|---|---|
| 1 | 19하 | 바닥판 | 철근노출 | | 0.3 | 0.2 | 0.06 | m <sup>2</sup> | 1 | 손상증가 |

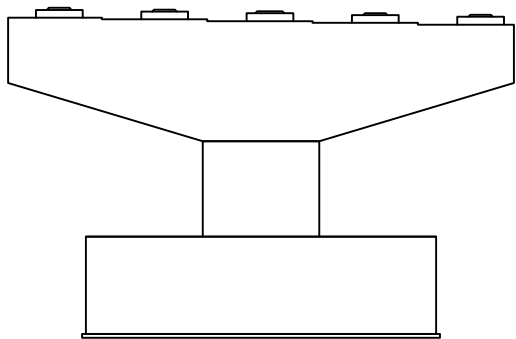
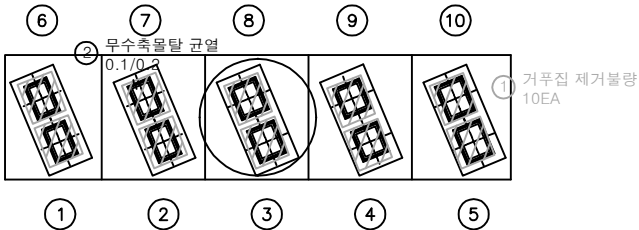
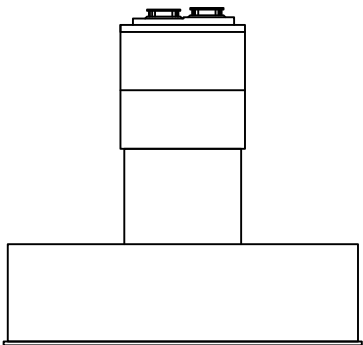
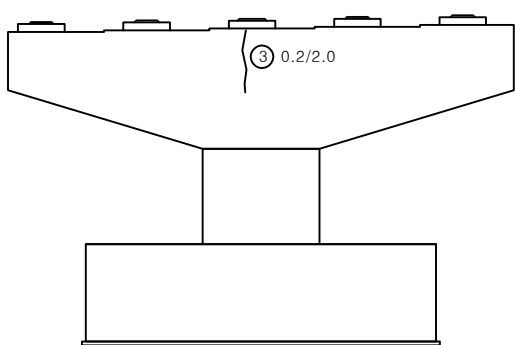
| 번호 | 구분 | 부재 | 손상내용 | 손상현황 | | | | | | 비 고 |
|---|---|---|---|---|---|---|---|---|---|---|
| 2 | 23하 | 교량받침 | 무수축물탈 균열 | 0.1 | 0.2 | | 0.20 | m | 1 | |
| 3 | 23하 | 교각 | 균열(0.3mm미만) | 0.2 | 2.0 | | 2.00 | m | 1 | |

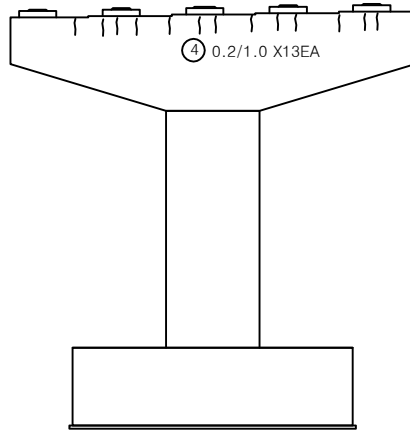
| 번호 | 구분 | 부재 | 손상내용 | 손상현황 | | | | | | 비고 |
|---|---|---|---|---|---|---|---|---|---|---|
| 1 | 19하 | 교량받침 | 무수축물탈 균열 | 0.2 | 0.2 | | 0.20 | m | 1 | 20하 보수 |
| 3 | 23하 | 교량받침 | plate 부식 | | | | 2.00 | EA | 2 | |
| 4 | 23하 | 교각 | 균열(0.3mm미만) | 0.2 | 1.0 | | 13.00 | m | 13 | |
