상주영천고속도로 2024~2025년 시설물 안전점검 용역  
(2024년 상반기 정기안전점검)

# 외 관 조 사 망 도

양지교

ID : 양지교(상주방향) 슬래브상면 S1

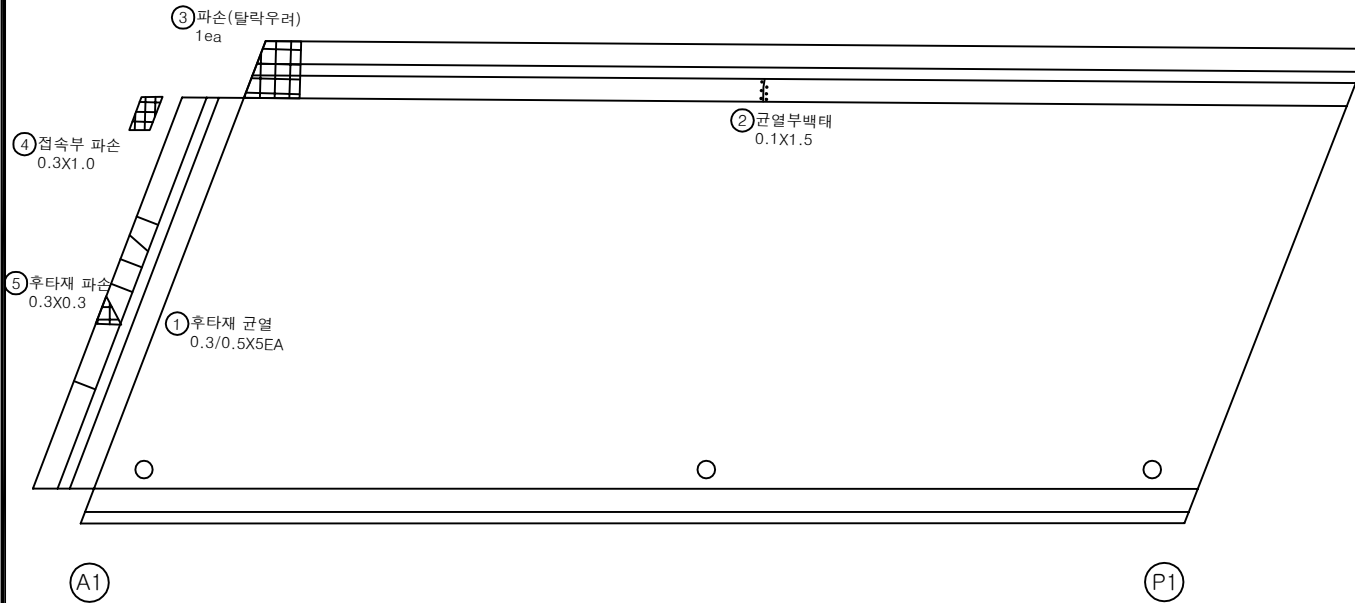
| 번호 | 구분 | 부재 | 손상내용 | 손상현황 | | | | | 비고 |
|---|---|---|---|---|---|---|---|---|---|
| 1 | 19하 | 신축이음 | 후타재 균열 | 0.3 | 0.5 | | 2.50 | m | 5 |
| 2 | 19하 | 방호벽 | 균열부백태 | | 0.1 | 1.5 | 0.15 | m² | 1 |
| 3 | 20상 | 방호벽 | 방호벽 파손(탈락우려) | | | | 1.00 | EA | 1 |
| 4 | 21하 | 교면포장 | 접속부 파손 | 0.3 | 1.0 | 0.30 | 0.30 | m² | 1 |
| 5 | 23하 | 신축이음 | 후타재 파손 | 0.3 | 0.3 | 0.09 | 0.09 | m² | 1 |

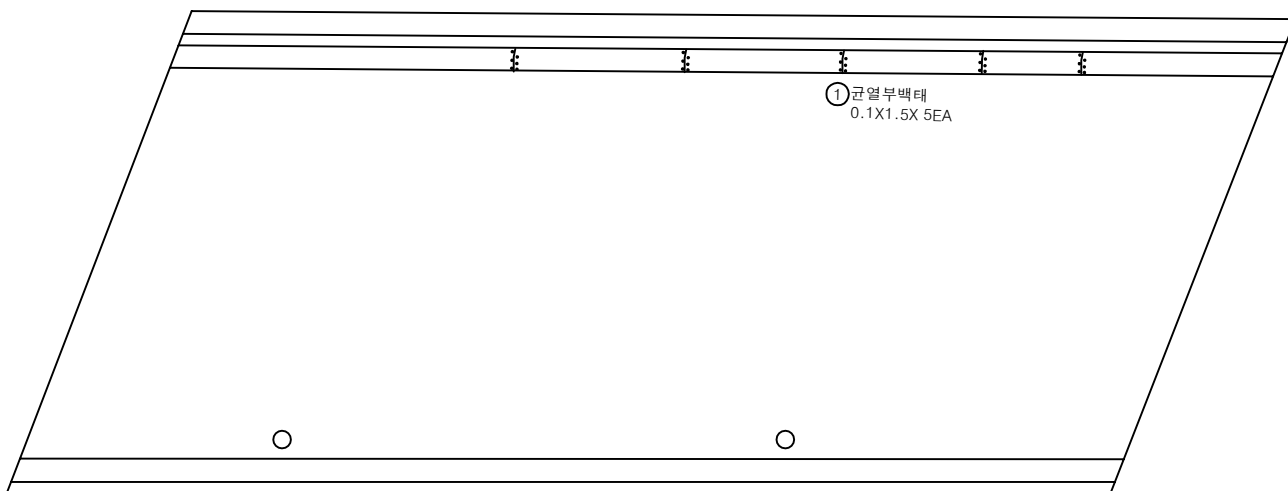
| 번호 | 구분 | 부재 | 손상내용 | 손상현황 | | | | | | 비고 |
|---|---|---|---|---|---|---|---|---|---|---|
| 1 | 19하 | 방호벽 | 균열부백태 | | 0.1 | 1.5 | 0.75 | m <sup>2</sup> | 5 | |

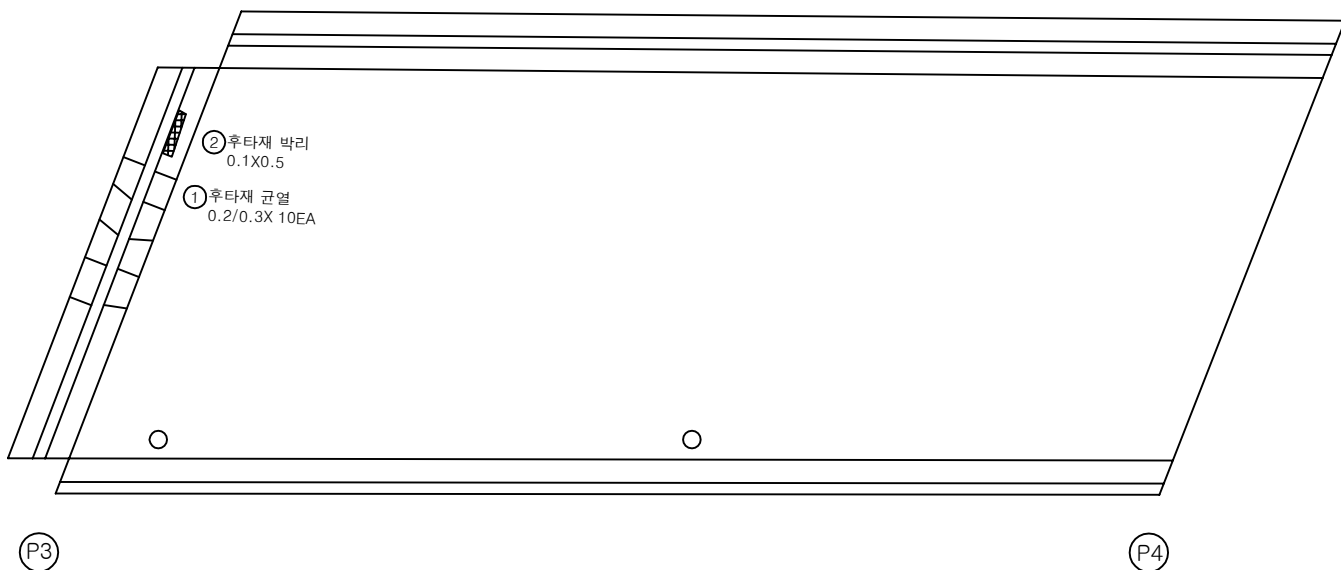
| 번호 | 구분 | 부재 | 손상내용 | 손상현황 | | | | | | 비고 |
|---|---|---|---|---|---|---|---|---|---|---|
| 1 | 19하 | 신축이음 | 후타재 균열 | 0.2 | 0.3 | | 3.00 | m | 10 | |
| 2 | 19하 | 신축이음 | 후타재 박리 | | 0.1 | 0.5 | 0.05 | m² | 1 | |

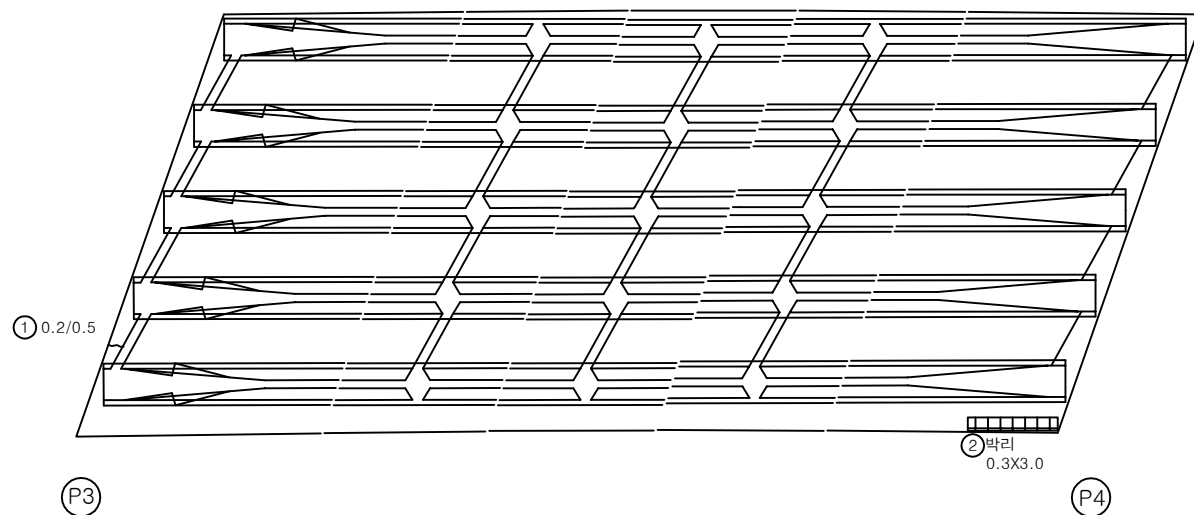
| 번호 | 구분 | 부재 | 손상내용 | 손상현황 | | | | | | 비고 |
|---|---|---|---|---|---|---|---|---|---|---|
| 1 | 21하 | 바닥판 | 균열(0.3mm미만) | 0.2 | 0.5 | | 0.50 | m | 1 | |

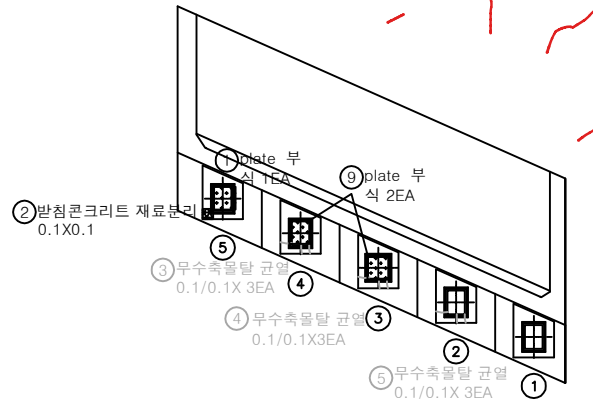
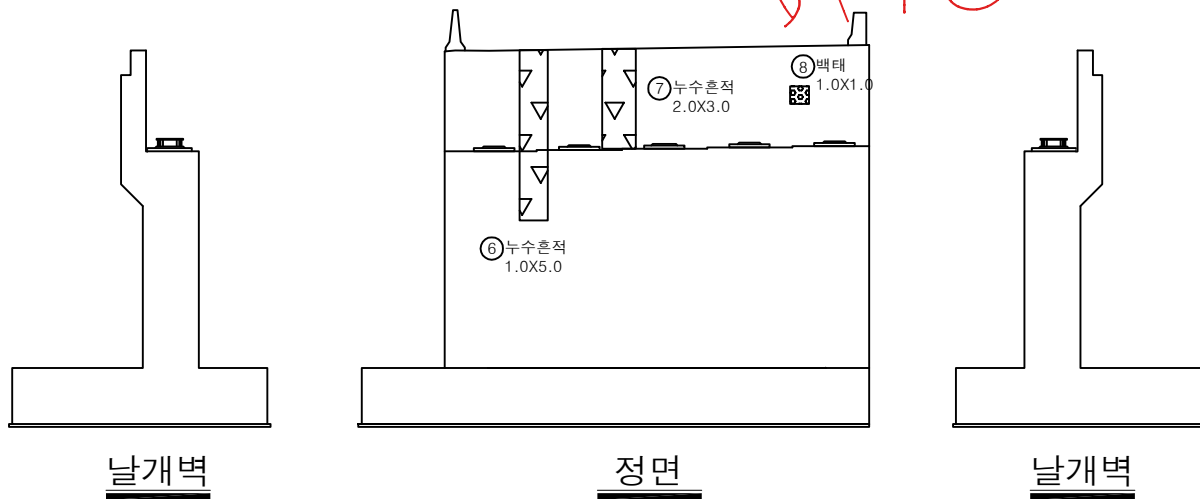
| 번호 | 구분 | 부재 | 손상내용 | 손상현황 | | | | | 비고 |
|---|---|---|---|---|---|---|---|---|---|
| 1 | 19하 | 교량받침 | plate 부식 | | | | 1.00 | EA | 1 |
| 3 | 19하 | 교량받침 | 무수축물탈 균열 | 0.1 | 0.1 | | 0.30 | m | 3 |
| 6 | 19하 | 교대 | 누수흔적 | | 1.0 | 5.0 | 5.00 | m² | 1 |
| 7 | 19하 | 교대 | 누수흔적 | | 2.0 | 3.0 | 6.00 | m² | 1 |
| 9 | 23상 | 교량받침 | plate 부식 | | | | 2.00 | EA | 2 |

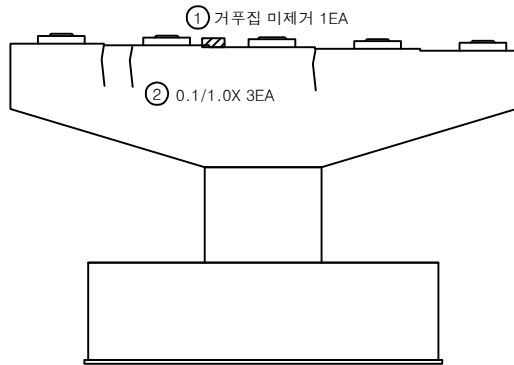
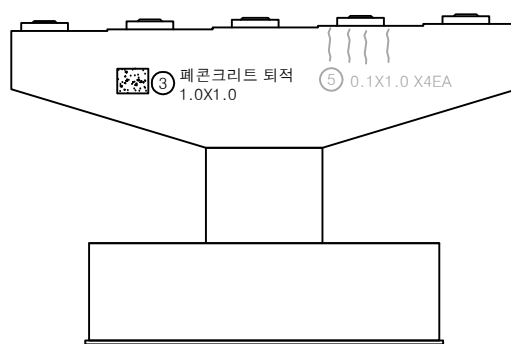
| 번호 | 구분 | 부재 | 손상내용 | 손상현황 | | | | | | 비고 |
|---|---|---|---|---|---|---|---|---|---|---|
| 2 | 19하 | 교각 | 균열(0.3mm미만) | 0.1 | 1.0 | | 3.00 | m | 3 | |
| 4 | 19하 | 교량받침 | 받침콘크리트 균열 | 0.2 | 0.2 | | 0.40 | m | 2 | |
| 5 | 21하 | 교각 | 균열(0.3mm미만) | 0.1 | 1.0 | | 4.00 | m | 4 | 상주방향 |

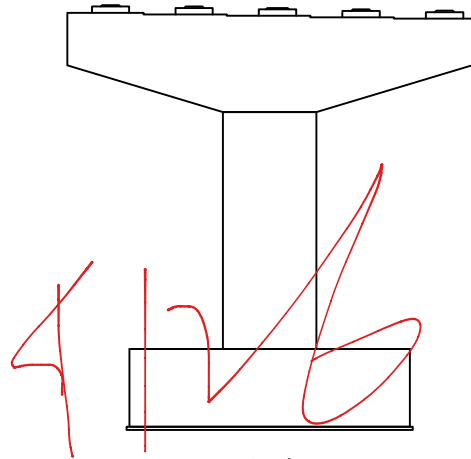
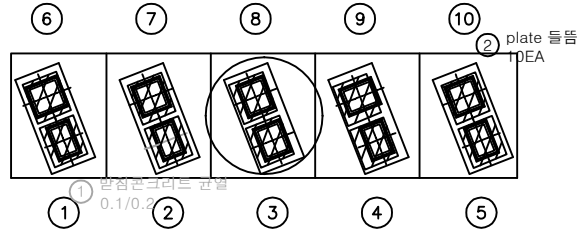
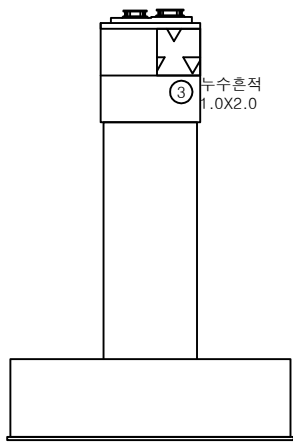
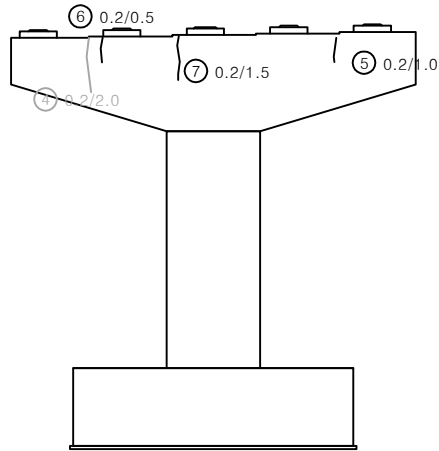
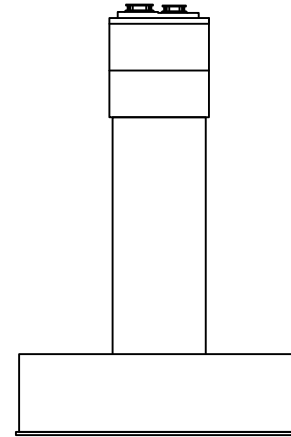
| 번호 | 구분 | 부재 | 손상내용 | 손상현황 | | | | | | 비 고 |
|---|---|---|---|---|---|---|---|---|---|---|
| 1 | 19하 | 교량받침 | 받침콘크리트 균열 | 0.1 | 0.2 | | 0.20 | m | 1 | 20'하 보수 |
| 3 | 19하 | 교각 | 누수흔적 | | 1.0 | 2.0 | 2.00 | m <sup>2</sup> | 1 | |
| 4 | 19하 | 교각 | 균열(0.3mm미만) | 0.2 | 2.0 | | 2.00 | m | 1 | 21'하 보수 |
| 5 | 21하 | 교각 | 균열(0.3mm미만) | 0.2 | 1.0 | | 1.00 | m | 1 | |
| 6 | 23하 | 교각 | 균열(0.3mm미만) | 0.2 | 0.5 | | 0.50 | m | 1 | |
| 7 | 23하 | 교각 | 균열(0.3mm미만) | 0.2 | 1.5 | | 1.50 | m | 1 | |

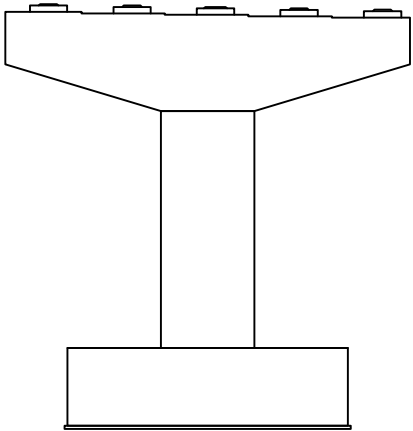
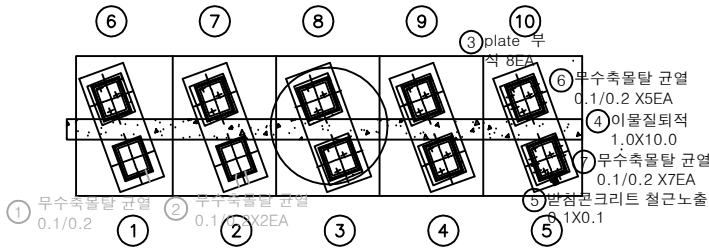
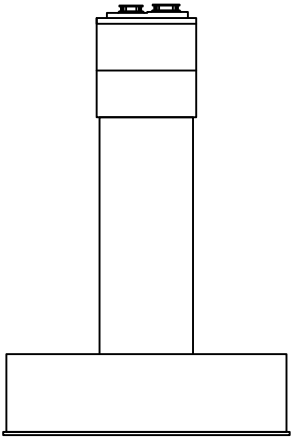
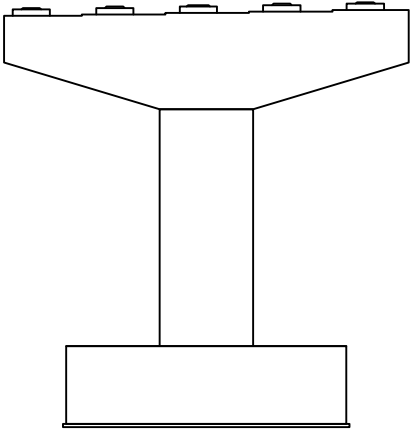
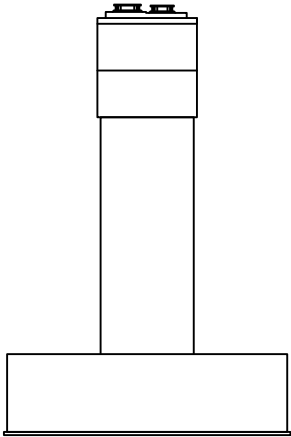
| 번호 | 구분 | 부재 | 손상내용 | 손상현황 | | | | | | 비고 |
|---|---|---|---|---|---|---|---|---|---|---|
| 1 | 19하 | 교량받침 | 무수축물탈 균열 | 0.1 | 0.2 | | 0.20 | m | 1 | 상부보수 |
| 2 | 19하 | 교량받침 | 무수축물탈 균열 | 0.1 | 0.2 | | 0.40 | m | 2 | 상부보수 |
| 3 | 21하 | 교량받침 | plate 부식 | | | | 8.00 | EA | 8 | |
| 6 | 23하 | 교량받침 | 무수축물탈 균열 | 0.1 | 0.2 | | 1.00 | m | 5 | |
| 7 | 23하 | 교량받침 | 무수축물탈 균열 | 0.1 | 0.2 | | 1.40 | m | 7 | |

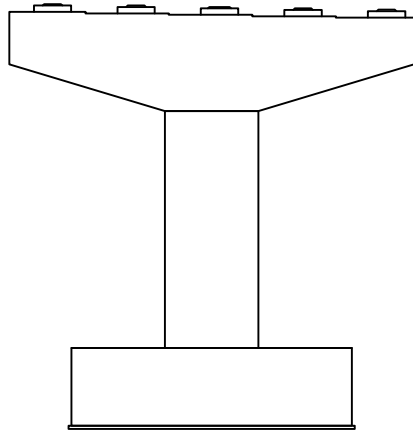
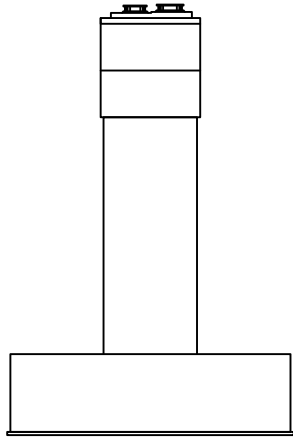
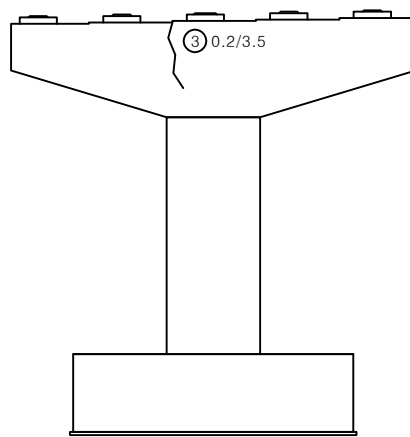
| 번호 | 구분 | 부재 | 손상내용 | 손상현황 | | | | | | 비 고 |
|---|---|---|---|---|---|---|---|---|---|---|
| 3 | 23하 | 교각 | 균열(0.3mm미만) | 0.2 | 3.5 | | 3.50 | m | 1 | |

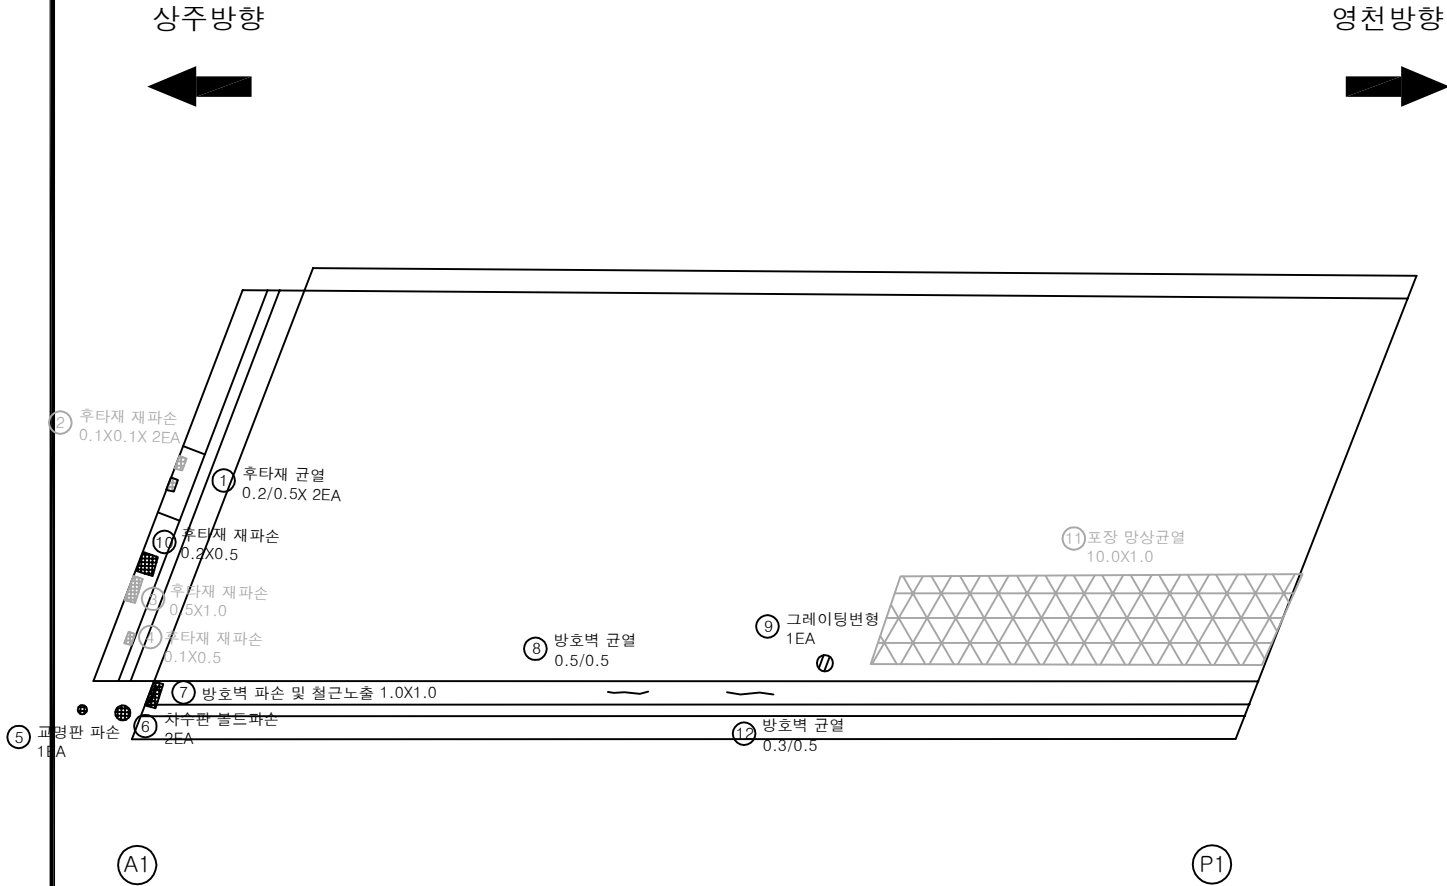
| 번호 | 구분 | 부재 | 손상내용 | 손상현황 | | | | | 개소 | 비고 |
|---|---|---|---|---|---|---|---|---|---|---|
| 1 | 19하 | 신축이음 | 후타재 균열 | 0.2 | 0.5 | | 1.00 | m | 2 | |
| 8 | 21하 | 방호벽 | 방호벽 균열 | 0.5 | 0.5 | | 0.50 | m | 1 | |
| 11 | 23하 | 교면포장 | 포장 망상균열 | | 10.0 | 1.0 | 10.00 | m <sup>2</sup> | 1 | 24상 보수 |
| 12 | 23하 | 방호벽 | 방호벽 균열 | 0.3 | 0.5 | | 0.50 | m | 1 | |

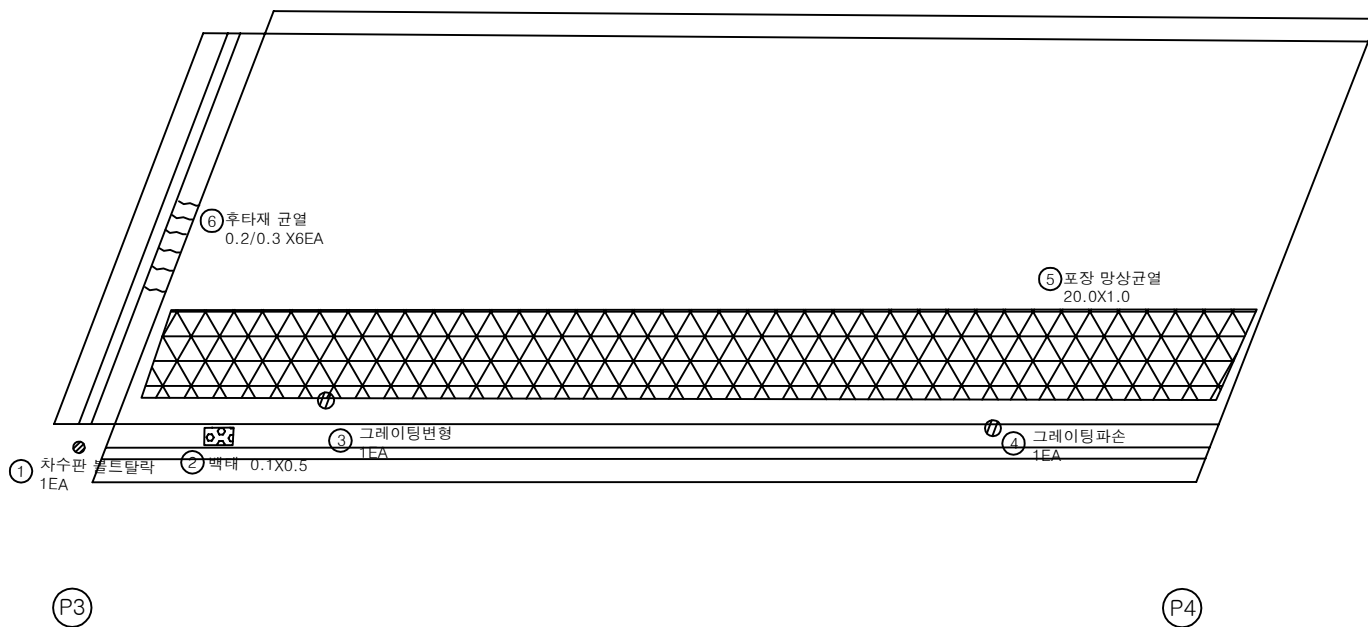
| 번호 | 구분 | 부재 | 손상내용 | 손상현황 | | | | | | 비고 |
|---|---|---|---|---|---|---|---|---|---|---|
| 5 | 23하 | 교면포장 | 포장 망상균열 | | 20.0 | 1.0 | 20.00 | m | 1 | |
| 6 | 23하 | 신속이음 | 후타재 균열 | 0.2 | 0.3 | | 1.80 | m | 6 | |

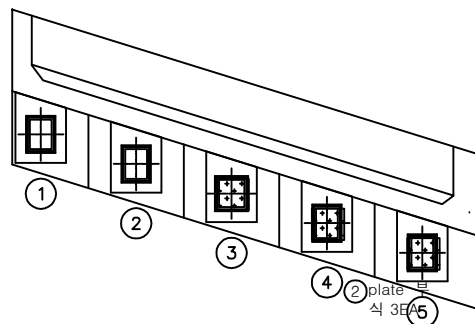
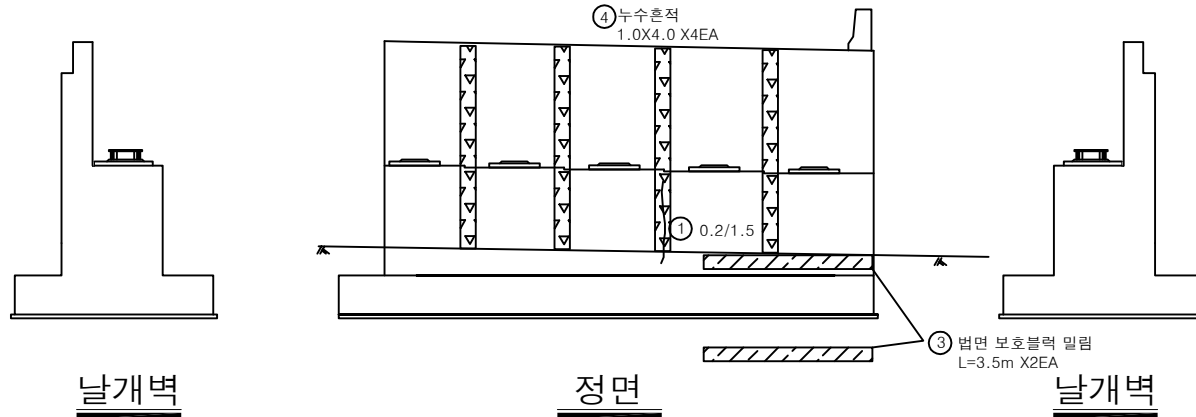
\*법면 보호블럭 밀림

| 번호 | 구분 | 부재 | 손상내용 | 손상현황 | | | | | | 비고 |
|---|---|---|---|---|---|---|---|---|---|---|
| 1 | 21하 | 교대 | 균열(0.3mm미만) | 0.2 | 1.5 | | 1.50 | m | 1 | |
| 2 | 21하 | 교량받침 | plate 부식 | | | | 3.00 | EA | 3 | |
| 4 | 24상 | 교대 | 누수흔적 | | 1.0 | 4.0 | 16.00 | m² | 4 | |

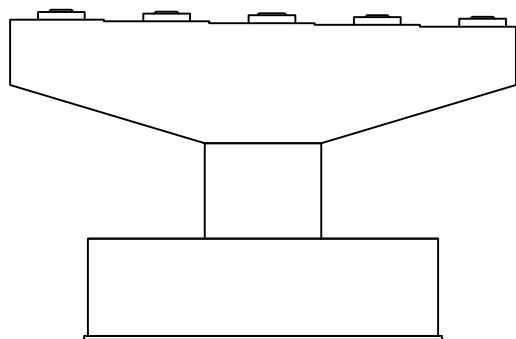
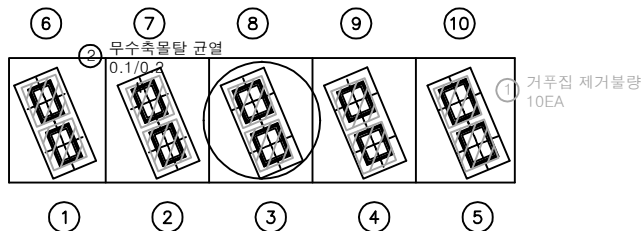
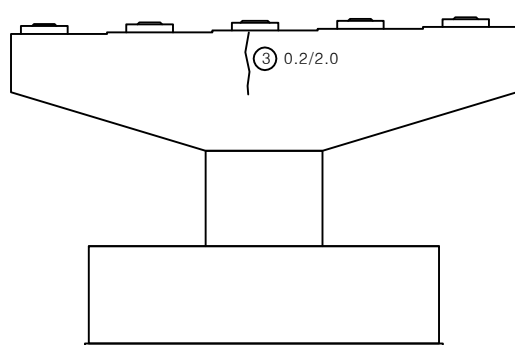
| 번호 | 구분 | 부재 | 손상내용 | 손상현황 | | | | | | 비고 |
|---|---|---|---|---|---|---|---|---|---|---|
| 2 | 23하 | 교량받침 | 무수축물탈 균열 | 0.1 | 0.2 | | 0.20 | m | 1 | |
| 3 | 23하 | 교각 | 균열(0.3mm미만) | 0.2 | 2.0 | | 2.00 | m | 1 | |

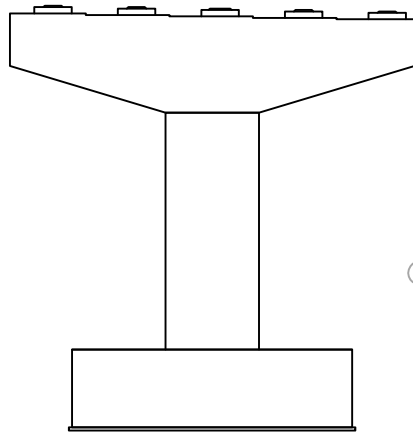
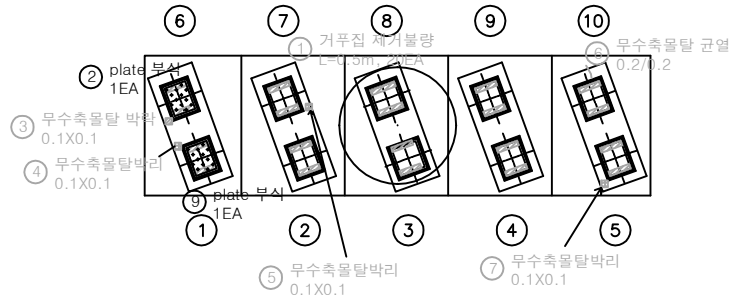
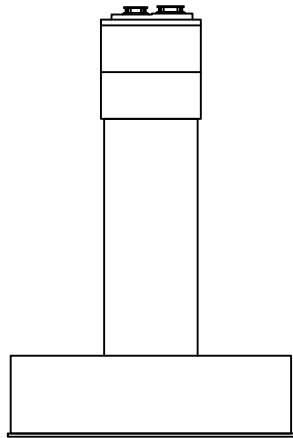
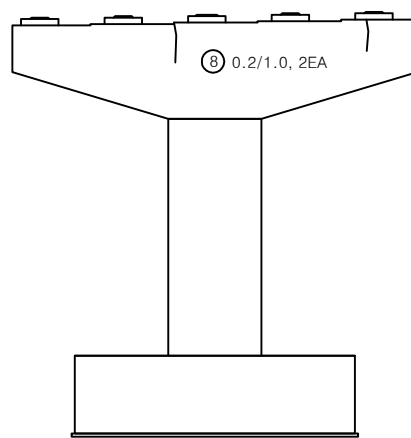
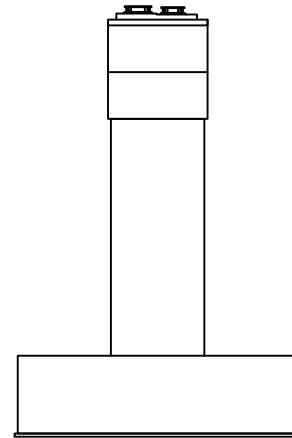
| 번호 | 구분 | 부재 | 손상내용 | 손상현황 | | | | | 비고 |
|---|---|---|---|---|---|---|---|---|---|
| 2 | 19하 | 교량받침 | plate 부식 | | | | 1.00 | EA | 1 |
| 6 | 19하 | 교량받침 | 무수축물탈 균열 | 0.2 | 0.2 | | 0.20 | m | 1 20하 보수 |
| 8 | 19하 | 교각 | 균열(0.3mm미만) | 0.2 | 1.0 | | 2.00 | m | 2 |
| 9 | 23하 | 교량받침 | plate 부식 | | | | 1.00 | EA | 1 |

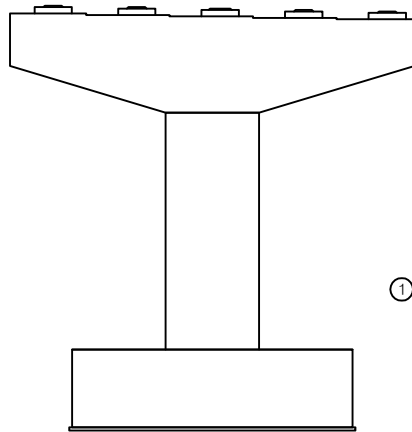
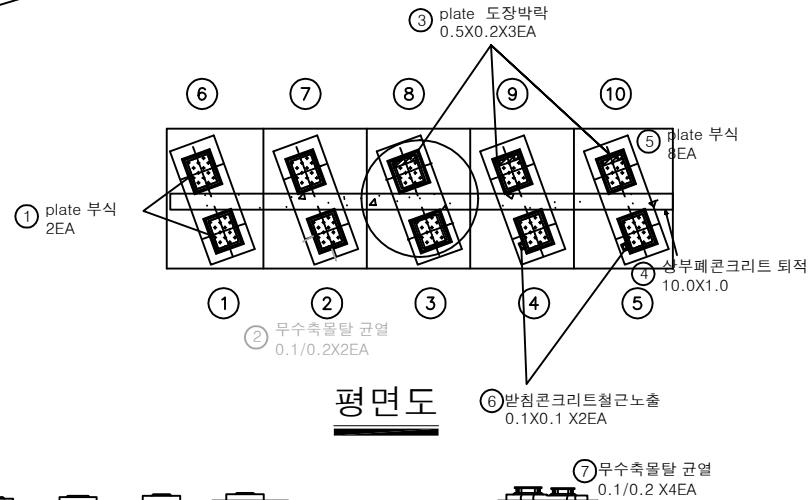
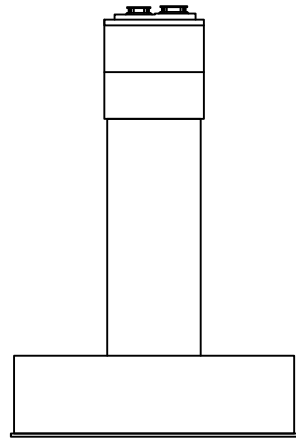
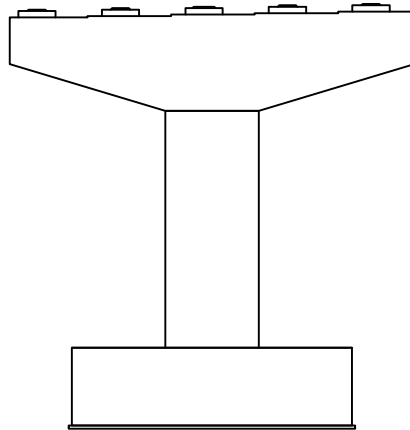
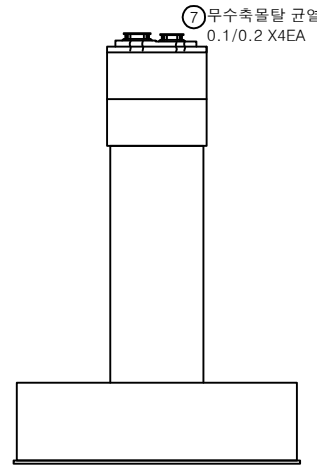
| 번호 | 구분 | 부재 | 손상내용 | 손상현황 | | | | | 비 고 |
|---|---|---|---|---|---|---|---|---|---|
| 1 | 19하 | 교량받침 | plate 부식 | | | | 2.00 | EA | 2 |
| 2 | 19하 | 교량받침 | 무수축물탈 균열 | 0.1 | 0.2 | | 0.40 | m | 2 |
| 5 | 21하 | 교량받침 | plate 부식 | | | | 8.00 | EA | 8 |
| 7 | 21하 | 교량받침 | 무수축물탈 균열 | 0.1 | 0.2 | | 0.80 | m | 4 |

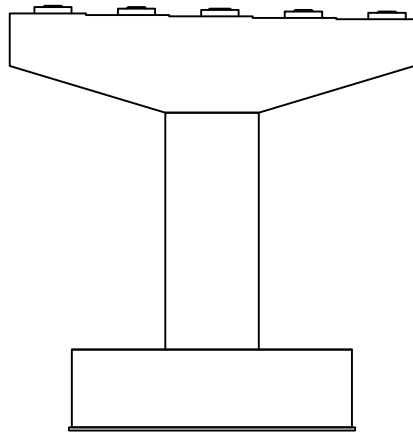
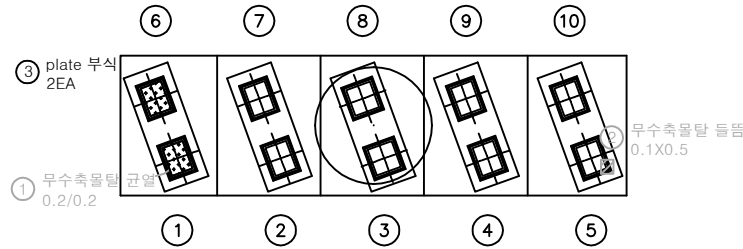
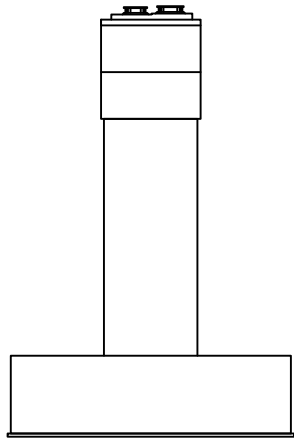
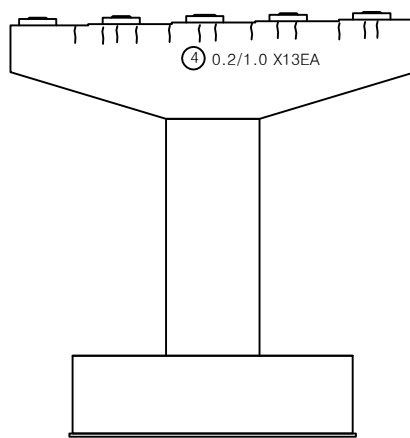
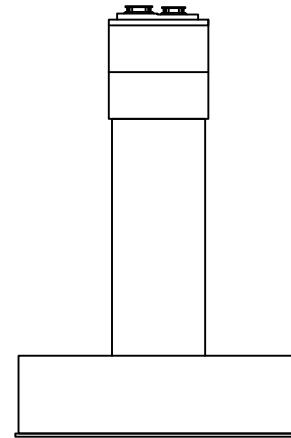
| 번호 | 구분 | 부재 | 손상내용 | 손상현황 | | | | | | 비 고 |
|---|---|---|---|---|---|---|---|---|---|---|
| 1 | 19하 | 교량받침 | 무수축물탈 균열 | 0.2 | 0.2 | | 0.20 | m | 1 | 20하 보수 |
| 3 | 23하 | 교량받침 | plate 부식 | | | | 2.00 | EA | 2 | |
| 4 | 23하 | 교각 | 균열(0.3mm미만) | 0.2 | 1.0 | | 13.00 | m | 13 | |
