상주영천고속도로 2024~2025년 시설물 안전점검 용역  
(2024년 상반기 정기안전점검)

# 외 관 조 사 망 도

양지교

2024.06

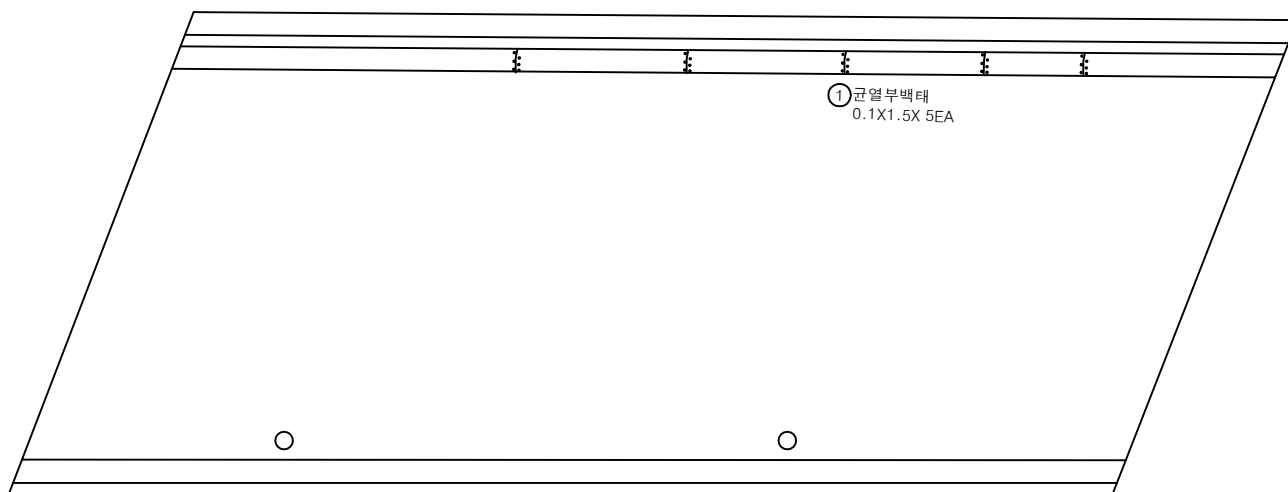
| | 철근노출 | | 침하 | | 그늘음 | 도면번호 | 02 |

| 번호 | 구분 | 부재 | 손상내용 | 손상현황 | | | | | | 비고 |
|---|---|---|---|---|---|---|---|---|---|---|
| 1 | 19하 | 방호벽 | 균열부백태 | | 0.1 | 1.5 | 0.75 | m <sup>2</sup> | 5 | |

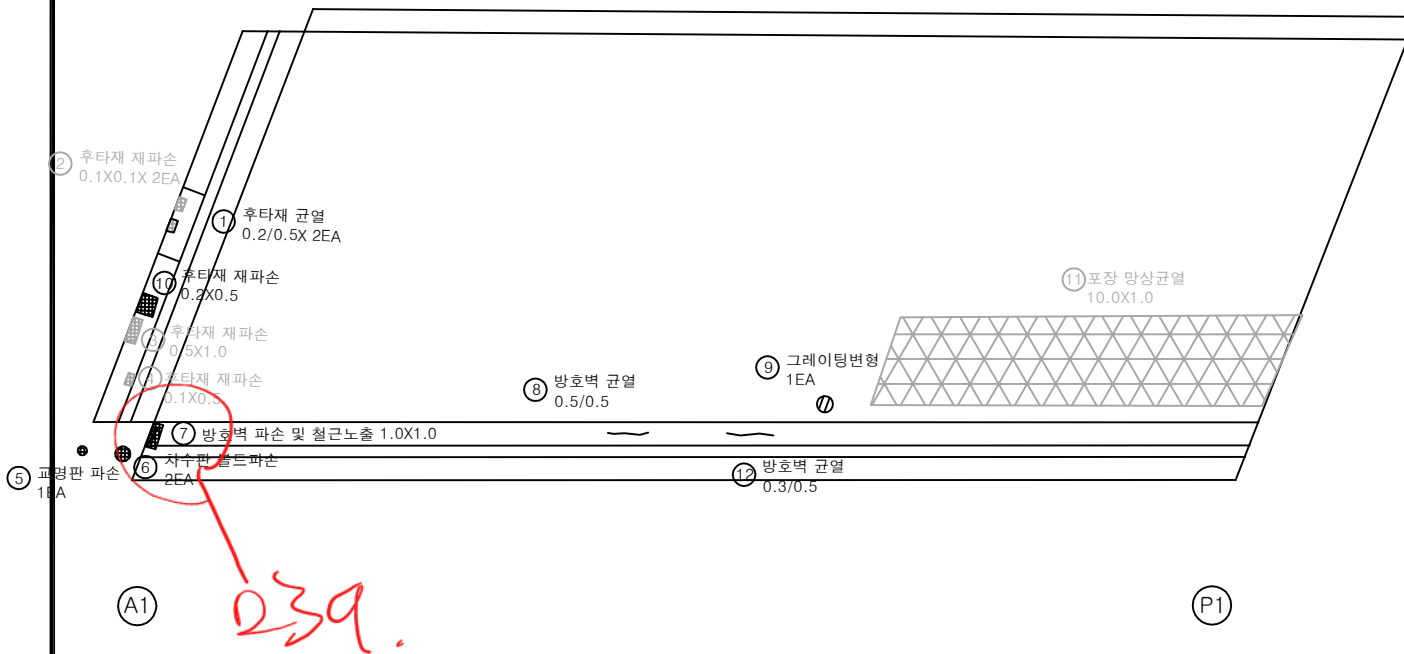
| 번호 | 구분 | 부재 | 손상내용 | 손상현황 | | | | | | 비고 |
|---|---|---|---|---|---|---|---|---|---|---|
| 1 | 19하 | 신축이음 | 후타재 균열 | 0.2 | 0.5 | | 1.00 | m | 2 | |
| 8 | 21하 | 방호벽 | 방호벽 균열 | 0.5 | 0.5 | | 0.50 | m | 1 | |
| 11 | 23하 | 교면포장 | 포장 망상균열 | | 10.0 | 1.0 | 10.00 | m <sup>2</sup> | 1 | 24상 보수 |
| 12 | 23하 | 방호벽 | 방호벽 균열 | 0.3 | 0.5 | | 0.50 | m | 1 | |

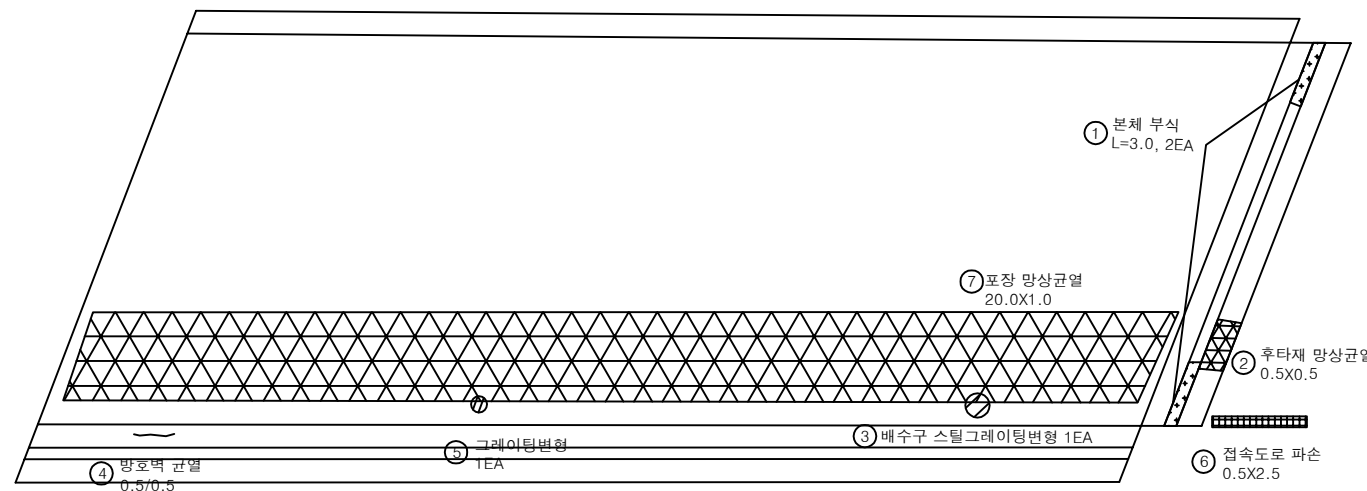
| 번호 | 구분 | 부재 | 손상내용 | 손상현황 | | | | | 비고 |
|---|---|---|---|---|---|---|---|---|---|
| 1 | 19하 | 신축이음 | 본체 부식 | | 3.0 | | 6.00 | m | 2 |
| 2 | 19하 | 신축이음 | 후타재 망상균열 | | 0.5 | 0.5 | 0.25 | m² | 1 |
| 4 | 21하 | 방호벽 | 방호벽 균열 | 0.5 | 0.5 | | 0.50 | m | 1 |
| 7 | 23하 | 교면포장 | 포장 망상균열 | | 20.0 | 1.0 | 20.00 | m² | 1 |

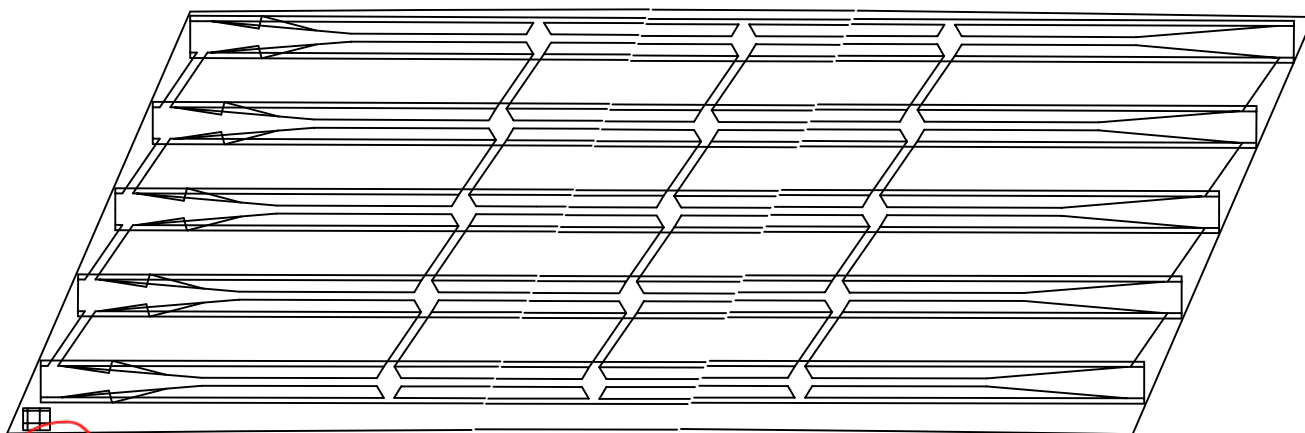
① 파손  
0.3X0.3
