상주영천고속도로 2024~2025년 시설물 안전점검 용역  
(2024년 상반기 정기안전점검)

# 외 관 조 사 망 도

장곡교

ID : 장곡교(상주방향) 슬래브상면 S1

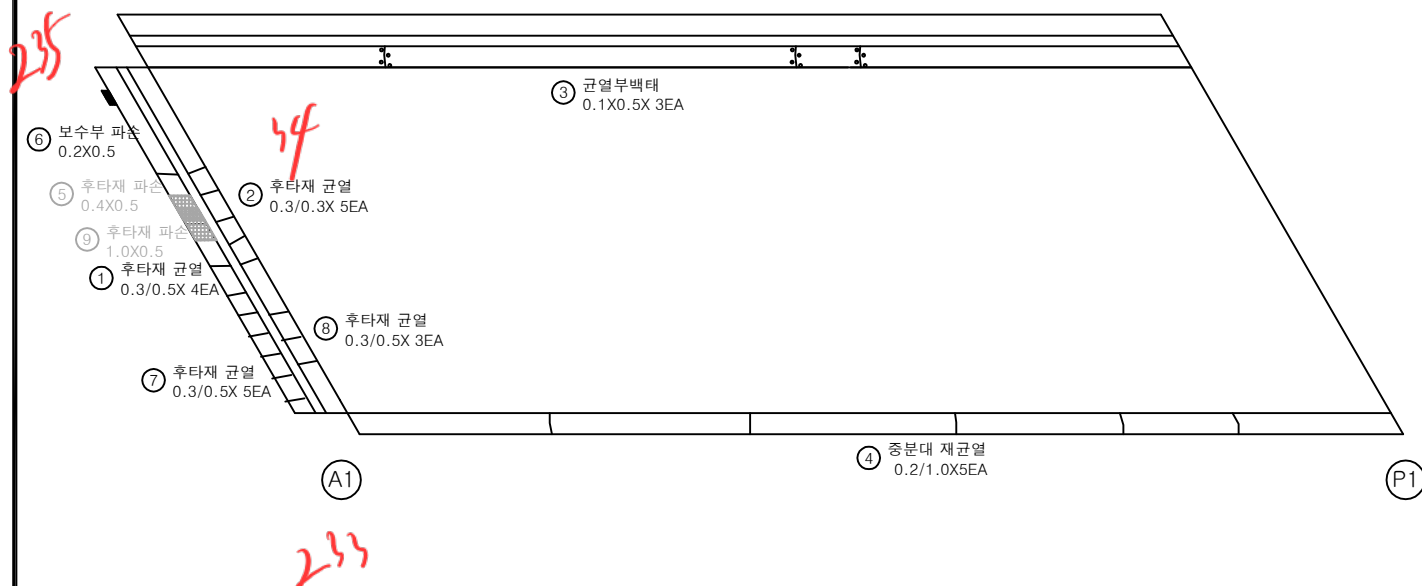
| 번호 | 구분 | 부재 | 손상내용 | 손상현황 | | | | | | 비고 |
|---|---|---|---|---|---|---|---|---|---|---|
| 1 | 19하 | 방호벽 | 균열부백태 | | 0.1 | 0.5 | 0.70 | m <sup>2</sup> | 14 | |
| 2 | 19하 | 중분대 | 중분대 재균열 | 0.2 | 1.0 | | 11.00 | m | 11 | |
| 3 | 19하 | 교면포장 | 화재로인한파손 | | 3.0 | 3.0 | 9.00 | m <sup>2</sup> | 1 | 21.5% 보수 |

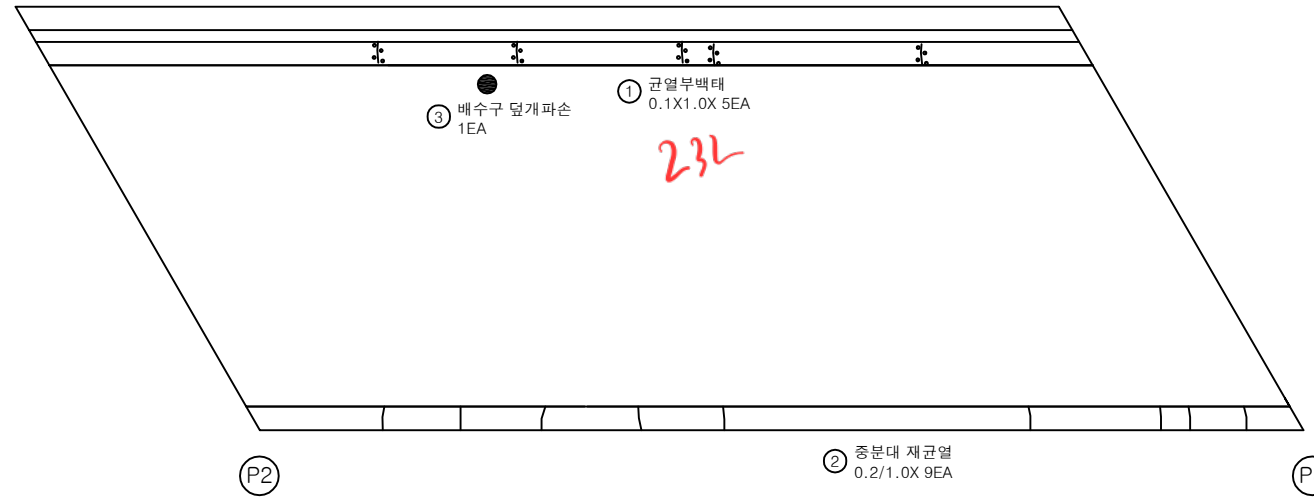
| 번호 | 구분 | 부재 | 손상내용 | 손상현황 | | | | | | 비고 |
|---|---|---|---|---|---|---|---|---|---|---|
| 1 | 19하 | 방호벽 | 균열부백태 | | 0.1 | 1.0 | 0.50 | m <sup>2</sup> | 5 | |
| 2 | 19하 | 중분대 | 중분대 재균열 | 0.2 | 1.0 | | 9.00 | m | 9 | |
| 3 | 23하 | 배수시설 | 배수구 덮개 파손 | | | | 1.00 | EA | 1 | |

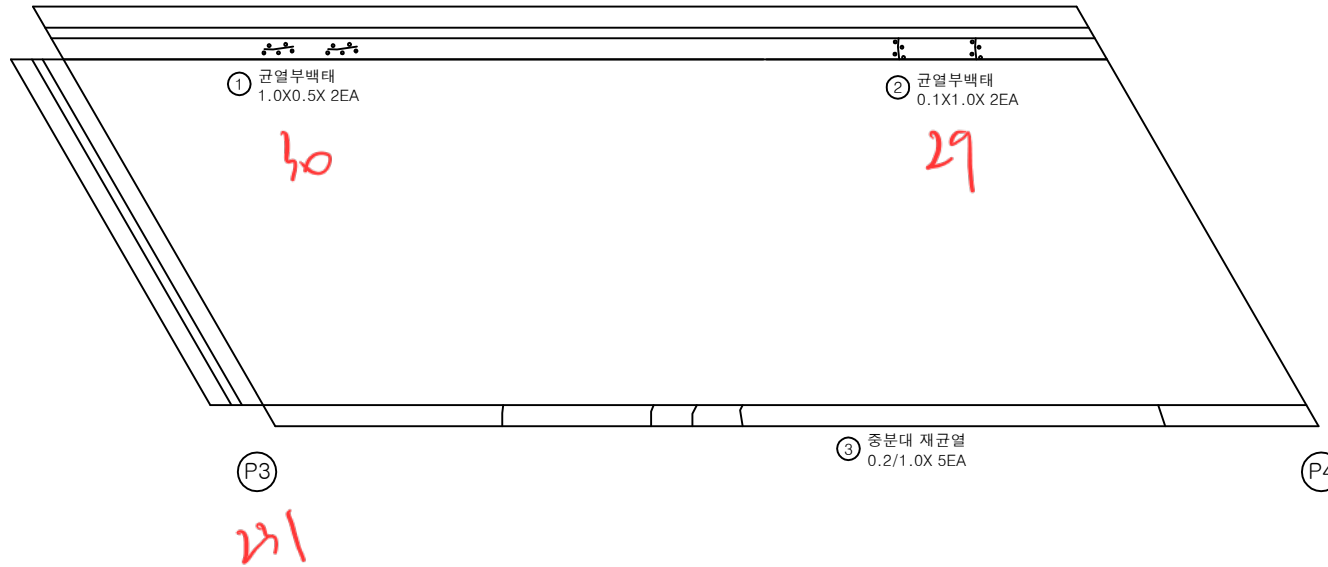
| 번호 | 구분 | 부재 | 손상내용 | 손상현황 | | | | | | 비고 |
|---|---|---|---|---|---|---|---|---|---|---|
| 1 | 19하 | 방호벽 | 균열부백태 | | 1.0 | 0.5 | 1.00 | m <sup>2</sup> | 2 | |
| 2 | 19하 | 방호벽 | 균열부백태 | | 0.1 | 1.0 | 0.20 | m <sup>2</sup> | 2 | |
| 3 | 19하 | 중분대 | 중분대 재균열 | 0.2 | 1.0 | | 5.00 | m | 5 | |

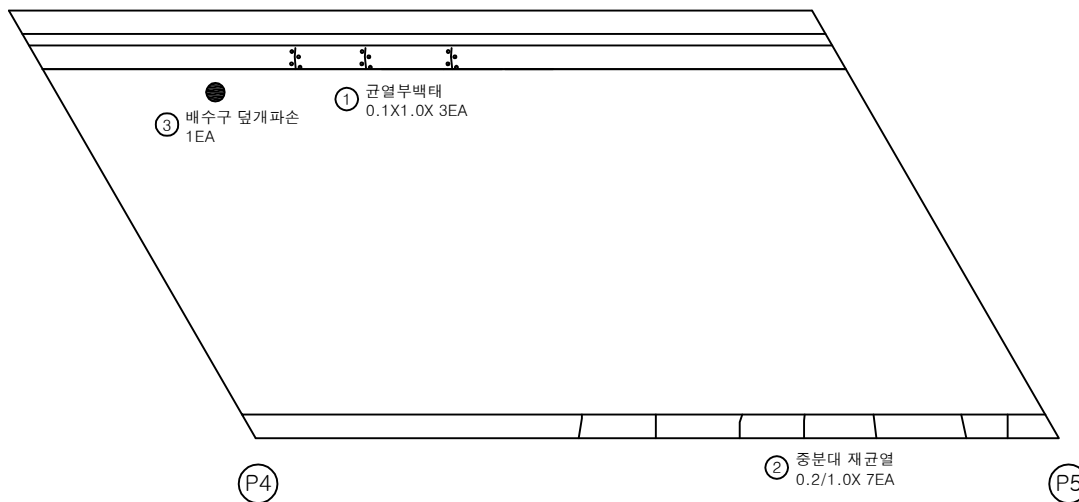
| 번호 | 구분 | 부재 | 손상내용 | 손상현황 | | | | | | 비고 |
|---|---|---|---|---|---|---|---|---|---|---|
| 1 | 19하 | 방호벽 | 균열부백태 | | 0.1 | 1.0 | 0.30 | m <sup>2</sup> | 3 | |
| 2 | 19하 | 중분대 | 중분대 재균열 | 0.2 | 1.0 | | 7.00 | m | 7 | |
| 3 | 23하 | 배수시설 | 배수구 덮개파손 | | | | 1.00 | EA | 1 | |

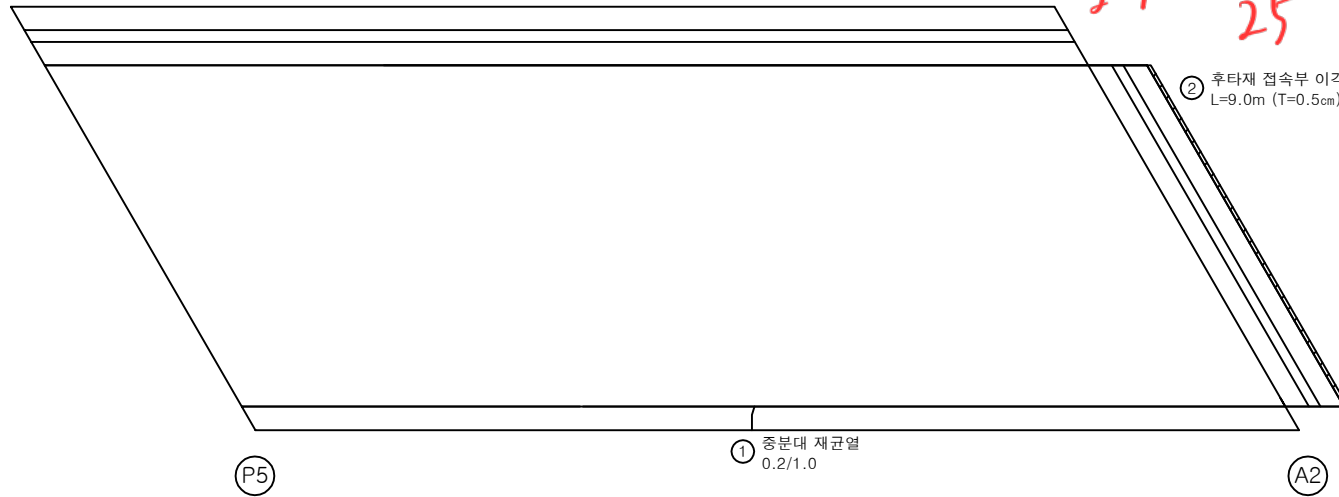
| 번호 | 구분 | 부재 | 손상내용 | 손상현황 | | | | | | 비고 |
|---|---|---|---|---|---|---|---|---|---|---|
| 1 | 19하 | 중분대 | 중분대 재균열 | 0.2 | 1.0 | | 1.00 | m | 1 | |
| 2 | 19하 | 교면포장 | 후타재 접속부 이격 | | 9.0 | | 9.00 | m | 1 | (T=0.5cm) |
