상주영천고속도로 2024~2025년 시설물 안전점검 용역  
(2024년 상반기 정기안전점검)

## 외 관 조 사 망 도

장곡교

2024.06

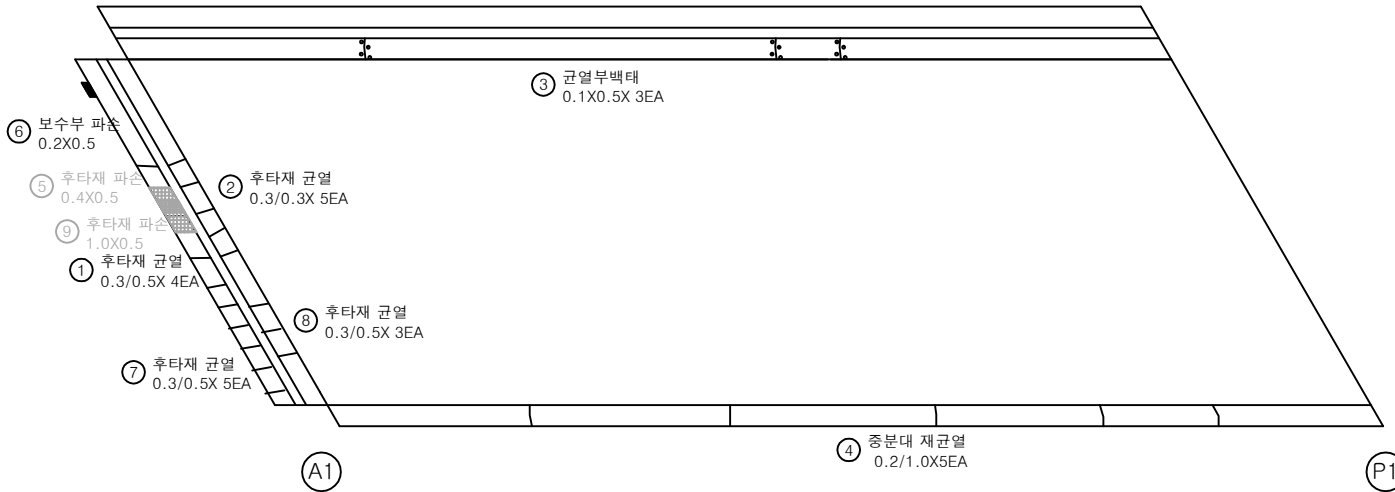
| 번호 | 구분 | 부재 | 손상내용 | 손상현황 | | | | | | 비고 |
|---|---|---|---|---|---|---|---|---|---|---|
| 1 | 19하 | 신축이음 | 후타재 균열 | 0.3 | 0.5 | | 2.00 | m | 4 | |
| 2 | 19하 | 신축이음 | 후타재 균열 | 0.3 | 0.3 | | 1.50 | m | 5 | |
| 3 | 19하 | 방호벽 | 균열부백태 | 0.1 | 0.5 | 0.15 | ㎡ | 3 | | |
| 4 | 19하 | 중분대 | 중분대 재균열 | 0.2 | 1.0 | 5.00 | m | 5 | | |
| 5 | 19하 | 신축이음 | 후타재 파손 | | 0.4 | 0.5 | 0.20 | ㎡ | 1 | 21상 보수 |
| 6 | 21하 | 교연포장 | 보수부 파손 | | 0.2 | 0.5 | 0.10 | ㎡ | 1 | |
| 7 | 21하 | 신축이음 | 후타재 균열 | 0.3 | 0.5 | | 2.50 | m | 5 | |
| 8 | 21하 | 신축이음 | 후타재 균열 | 0.3 | 0.3 | | 0.90 | m | 3 | |
| 9 | 23하 | 신축이음 | 후타재 파손 | | 1.0 | 0.5 | 0.50 | ㎡ | 1 | 24상 보수 |

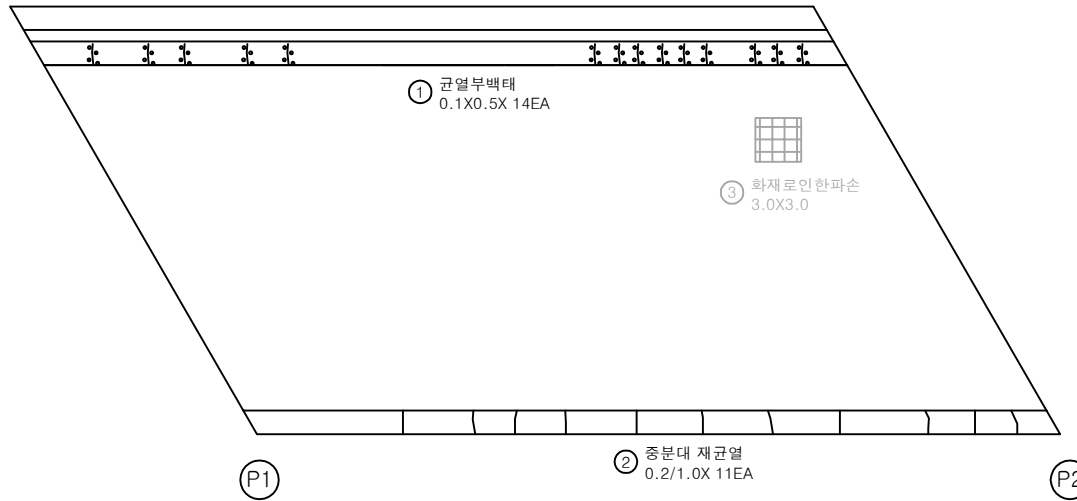
| 번호 | 구분 | 부재 | 손상내용 | 손상현황 | | | | | | 비고 |
|---|---|---|---|---|---|---|---|---|---|---|
| 1 | 19하 | 방호벽 | 균열부백태 | | 0.1 | 0.5 | 0.70 | m <sup>2</sup> | 14 | |
| 2 | 19하 | 중분대 | 중분대 재균열 | 0.2 | 1.0 | | 11.00 | m | 11 | |
| 3 | 19하 | 교면포장 | 화재로인한파손 | | 3.0 | 3.0 | 9.00 | m <sup>2</sup> | 1 | 21.5% 보수 |

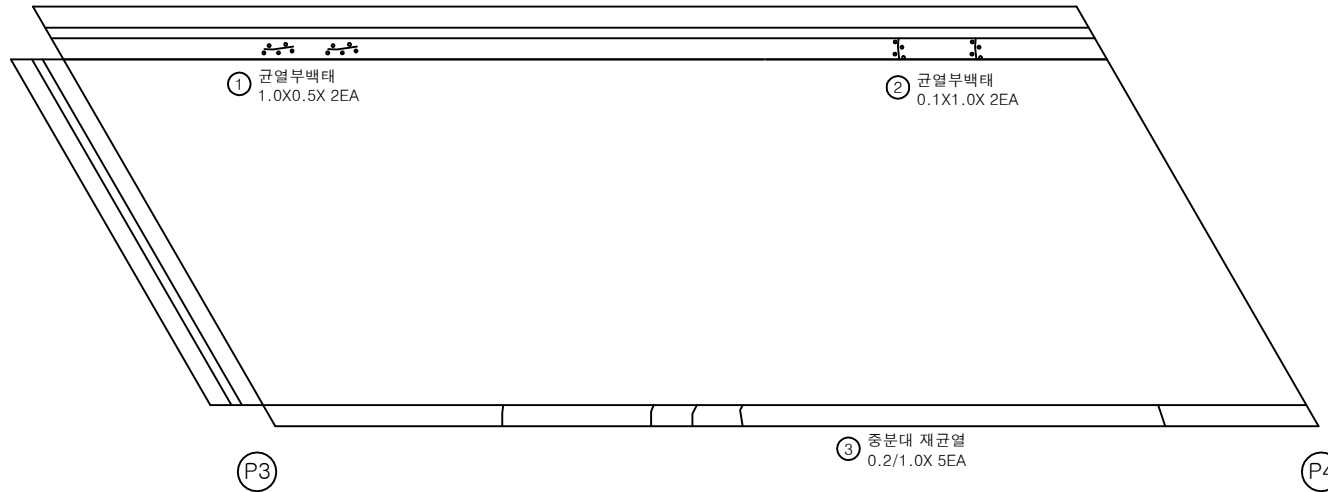
| 번호 | 구분 | 부재 | 손상내용 | 손상현황 | | | | | | 비고 |
|---|---|---|---|---|---|---|---|---|---|---|
| 1 | 19하 | 방호벽 | 균열부백태 | | 1.0 | 0.5 | 1.00 | m <sup>2</sup> | 2 | |
| 2 | 19하 | 방호벽 | 균열부백태 | | 0.1 | 1.0 | 0.20 | m <sup>2</sup> | 2 | |
| 3 | 19하 | 중분대 | 중분대 재균열 | 0.2 | 1.0 | | 5.00 | m | 5 | |

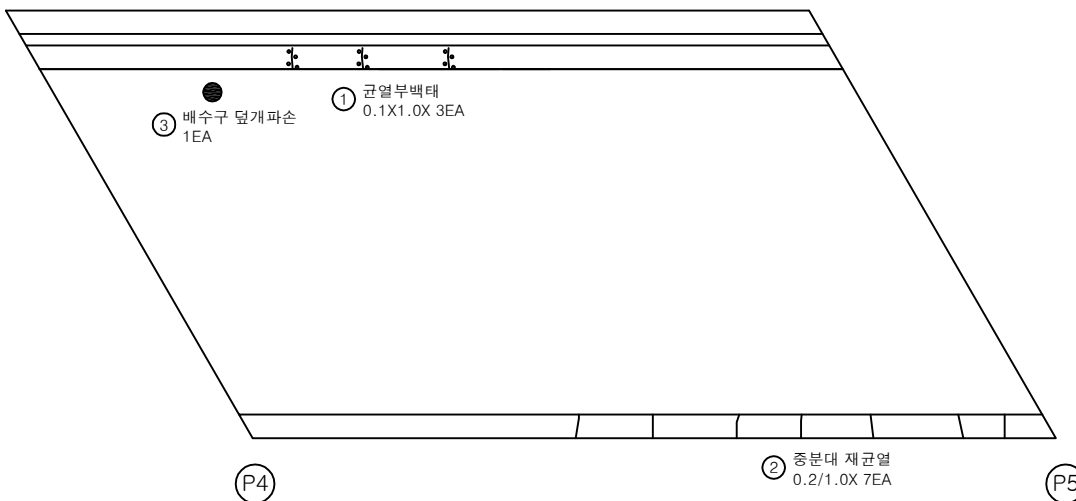
| 번호 | 구분 | 부재 | 손상내용 | 손상현황 | | | | | | 비고 |
|---|---|---|---|---|---|---|---|---|---|---|
| 1 | 19하 | 방호벽 | 균열부백태 | | 0.1 | 1.0 | 0.30 | m <sup>2</sup> | 3 | |
| 2 | 19하 | 중분대 | 중분대 재균열 | 0.2 | 1.0 | | 7.00 | m | 7 | |

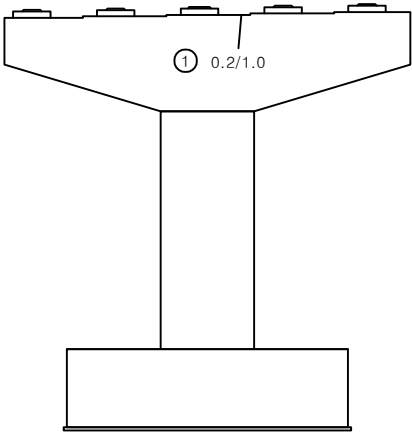
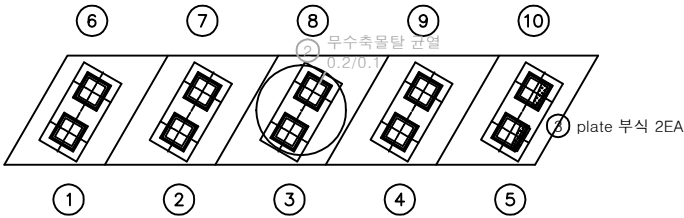
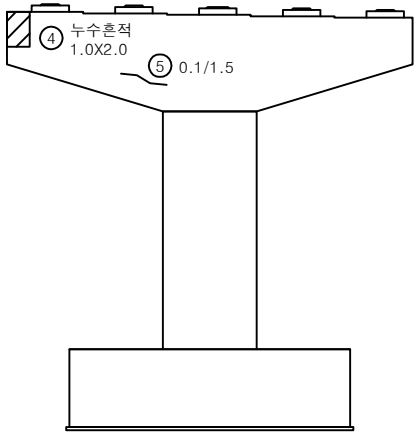
| 번호 | 구분 | 부재 | 손상내용 | 손상현황 | | | | | | 비고 |
|---|---|---|---|---|---|---|---|---|---|---|
| 1 | 19하 | 교각 | 균열(0.3mm미만) | 0.2 | 1.0 | | 1.00 | m | 1 | |
| 2 | 19하 | 교량받침 | 무수축물탈 균열 | 0.2 | 0.1 | | 0.10 | m | 1 | 21'하 보수 |
| 3 | 19하 | 교량받침 | plate 부식 | | | | 2.00 | EA | 2 | |
| 4 | 19하 | 교각 | 누수흔적 | | 1.0 | 2.0 | 2.00 | m <sup>2</sup> | 1 | |
| 5 | 23하 | 교각 | 균열(0.3mm미만) | 0.1 | 1.5 | | 1.50 | m | 1 | |

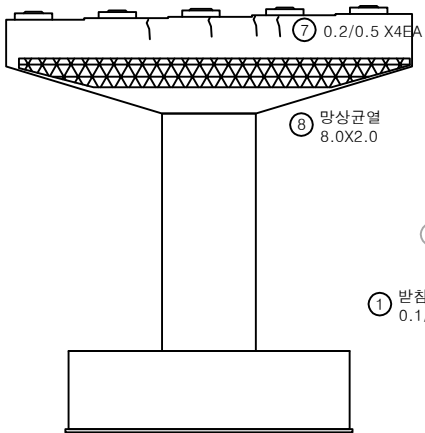
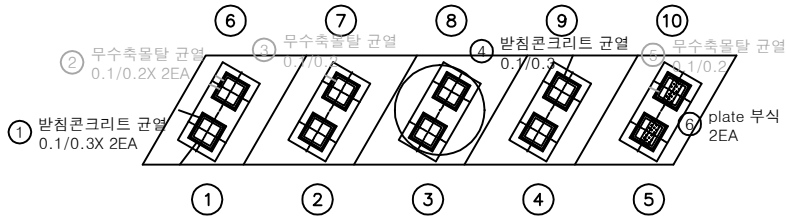
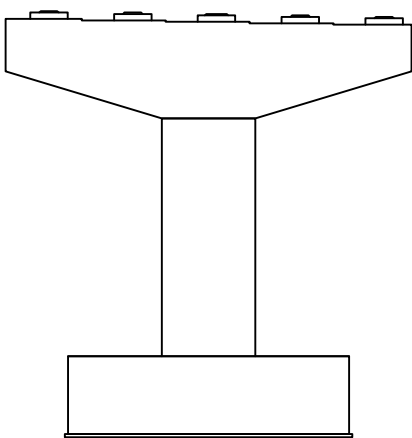
| 번호 | 구분 | 부재 | 손상내용 | 손상현황 | | | | | 비고 |
|---|---|---|---|---|---|---|---|---|---|
| 1 | 19하 | 교량받침 | 받침콘크리트 균열 | 0.1 | 0.3 | | 0.60 | m | 2 |
| 2 | 19하 | 교량받침 | 무수축물탈 균열 | 0.1 | 0.2 | | 0.40 | m | 2 |
| 3 | 19하 | 교량받침 | 무수축물탈 균열 | 0.1 | 0.2 | | 0.20 | m | 1 |
| 4 | 19하 | 교량받침 | 받침콘크리트 균열 | 0.1 | 0.3 | | 0.30 | m | 1 |
| 5 | 19하 | 교량받침 | 무수축물탈 균열 | 0.1 | 0.2 | | 0.20 | m | 1 |
| 6 | 19하 | 교량받침 | plate 부식 | | | | 2.00 | EA | 2 |
| 7 | 23하 | 교각 | 균열(0.3mm미만) | 0.2 | 0.5 | | 2.00 | m | 4 |
| 8 | 23하 | 교각 | 망상균열 | | 8.0 | 2.0 | 16.00 | m <sup>2</sup> | 1 |

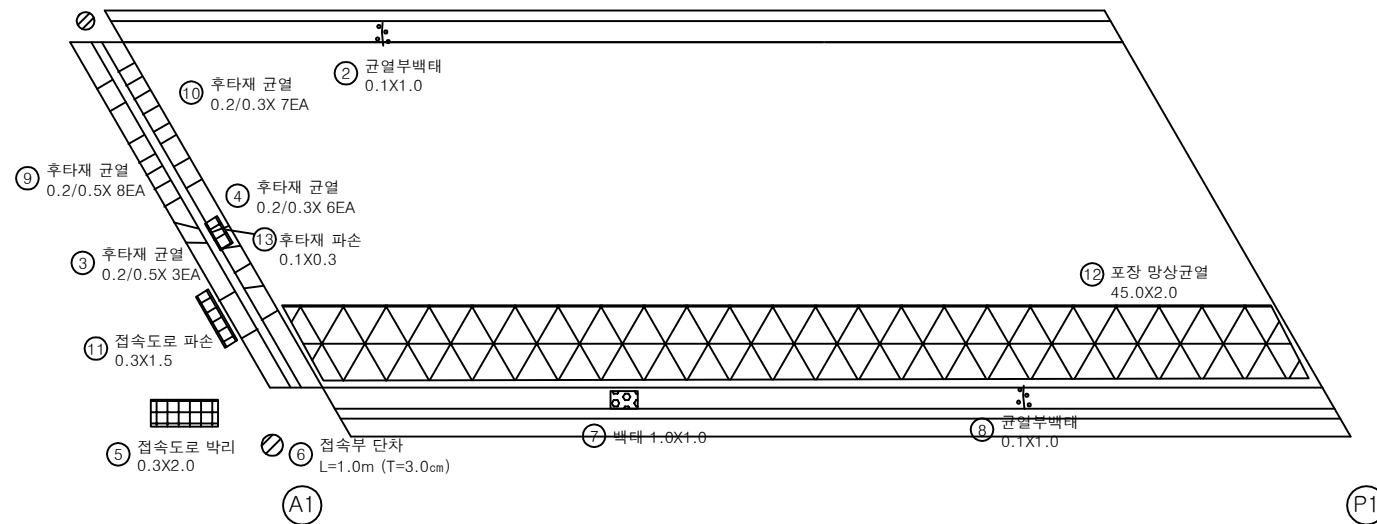
| 번호 | 구분 | 부재 | 손상내용 | 손상현황 | | | | | 비고 |
|---|---|---|---|---|---|---|---|---|---|
| 2 | 19하 | 중분대 | 균열부백태 | | 0.1 | 1.0 | 0.10 | m <sup>2</sup> | 1 |
| 3 | 19하 | 신축이음 | 후타재 균열 | 0.2 | 0.5 | | 1.50 | m | 3 |
| 4 | 19하 | 신축이음 | 후타재 균열 | 0.2 | 0.3 | | 1.80 | m | 6 |
| 8 | 19하 | 방호벽 | 균열부백태 | | 0.1 | 1.0 | 0.10 | m <sup>2</sup> | 1 |
| 9 | 21하 | 신축이음 | 후타재 균열 | 0.2 | 0.5 | | 4.00 | m | 8 |
| 10 | 21하 | 신축이음 | 후타재 균열 | 0.2 | 0.3 | | 2.10 | m | 7 |
| 12 | 23하 | 교면포장 | 포장 망상균열 | | 45.0 | 2.0 | 90.00 | m <sup>2</sup> | 1 |

① 차수판 볼트탈락 2EA

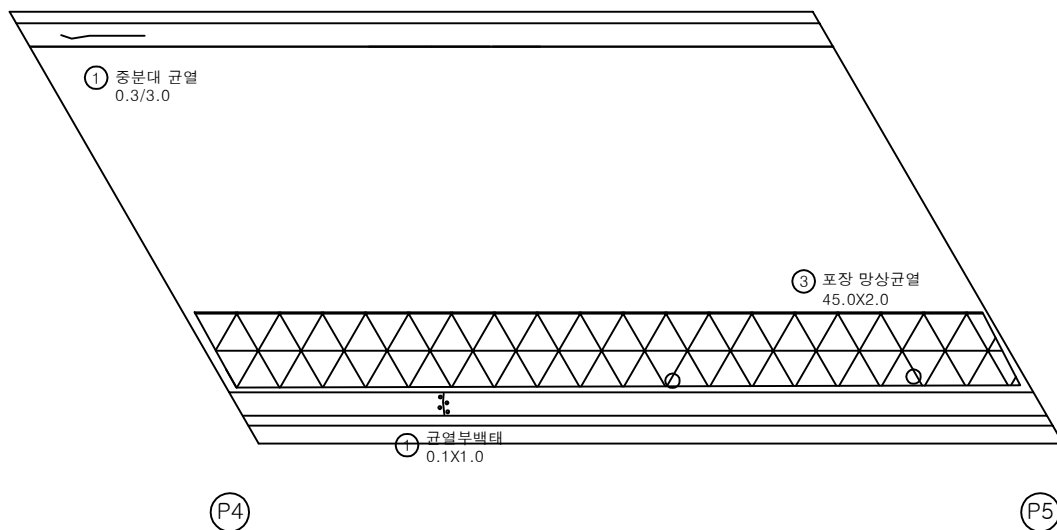
| 번호 | 구분 | 부재 | 손상내용 | 손상현황 | | | | | | 비고 |
|---|---|---|---|---|---|---|---|---|---|---|
| 1 | 19하 | 방호벽 | 균열부백태 | | 0.1 | 1.0 | 0.10 | m <sup>2</sup> | 1 | |
| 2 | 21하 | 중분대 | 중분대 균열 | 0.3 | 3.0 | | 3.00 | m | 1 | |
| 3 | 23하 | 교면포장 | 포장 망상균열 | | 45.0 | 2.0 | 90.00 | m <sup>2</sup> | 1 | |

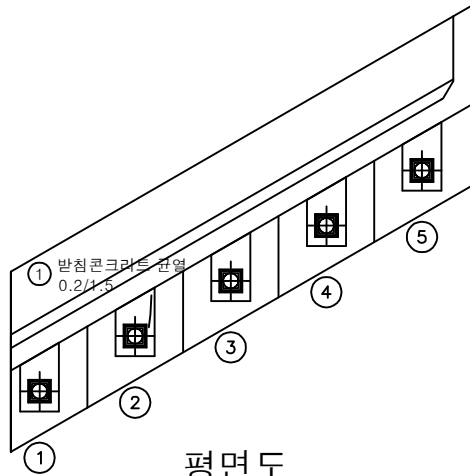
| 번호 | 구분 | 부재 | 손상내용 | 손상현황 | | | | | | 비고 |
|---|---|---|---|---|---|---|---|---|---|---|
| 1 | 19하 | 교량받침 | 받침콘크리트 균열 | 0.2 | 1.5 | | 1.50 | m | 1 | |
| 2 | 21하 | 교대 | 누수흔적 | | 1.0 | 1.5 | 3.00 | m <sup>2</sup> | 2 | |
| 3 | 23하 | 교대 | 누수흔적 | | 1.0 | 3.0 | 6.00 | m <sup>2</sup> | 2 | |
| 4 | 24상 | 교대 | 누수흔적 | | 1.0 | 2.5 | 2.50 | m <sup>2</sup> | 1 | |
| 5 | 24상 | 교대 | 균열(0.3mm이만) | 0.2 | 0.5 | | 0.50 | m | 1 | |
